## A IMPORTÂNCIA DA MICROESTRUTURA NO DESEMPENHO DE UMA PRÓTESE DE QUADRIL<sup>1</sup>

### THE IMPORTANCE OF MICROSTRUCTURE ON THE PERFORMANCE OF HIP PROSTHESIS

<sup>1</sup> Contribuição técnica ao 68º Congresso Anual da ABM - Internacional, 30 de julho a 2 de agosto de 2013, Belo Horizonte, MG, Brasil

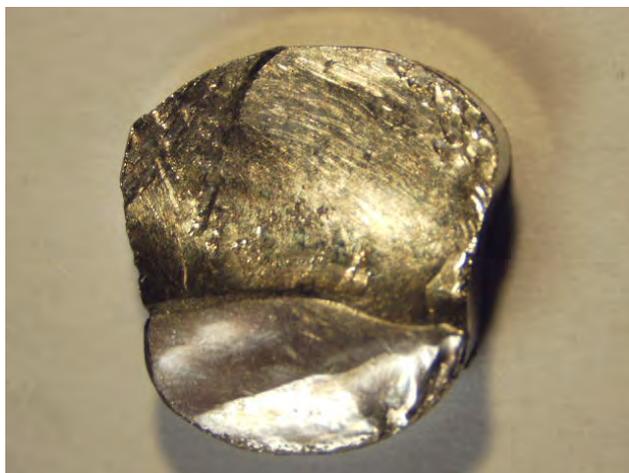
A Figura 2 mostra a superfície de fratura da haste femoral. Através dessa imagem não foi possível identificar os pontos de iniciação da trinca, pois a superfície da fratura se apresentou bastante deformada. Essa deformação é decorrente da atividade física do usuário desta prótese, desde o início da trinca até o momento da fratura.

**Figura 2.** Imagem mostrando a superfície de fratura da haste femoral.

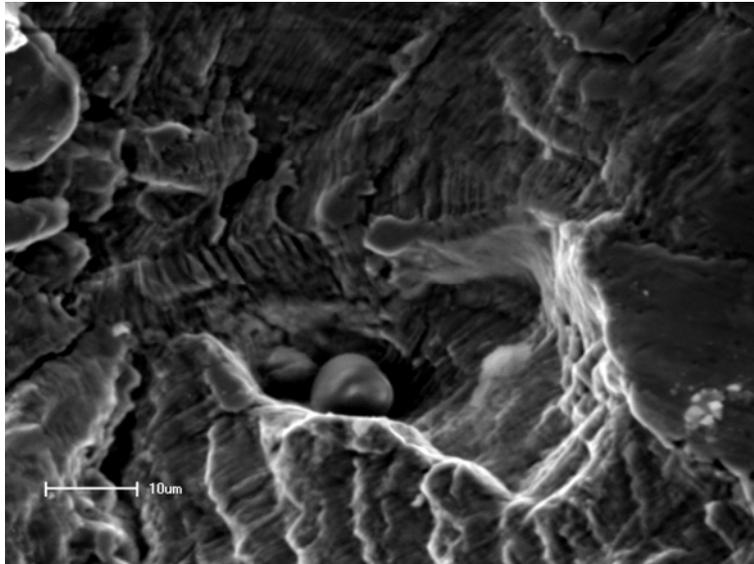
Na Figura 3 podem-se observar microestrias de fadiga, indicativo que o componente rompeu por fadiga.

**Figura 3.** Microestrias de fadiga localizadas na superfície de fratura da haste femoral.

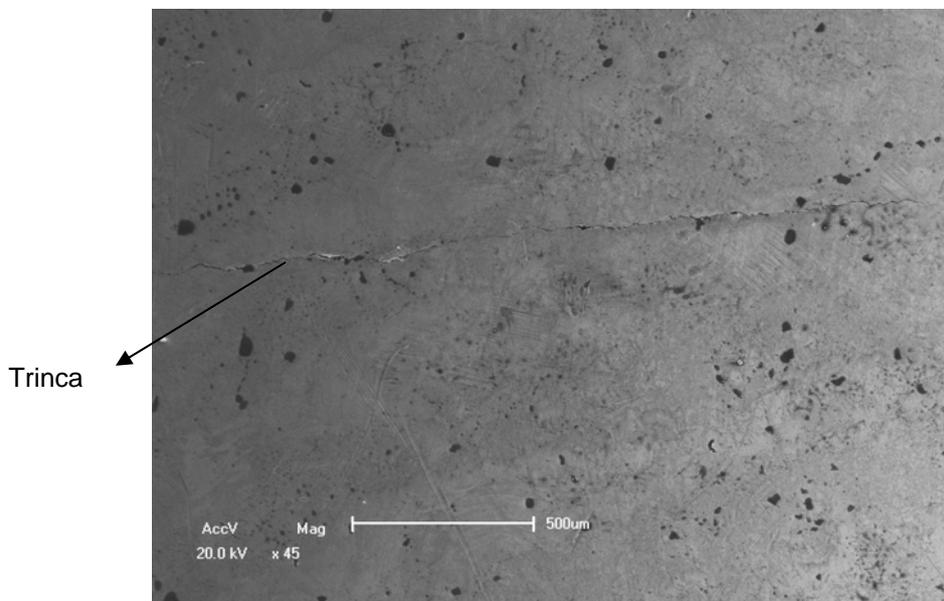
A superfície da haste femoral, próxima da fratura, também foi observada em MEV para identificar o motivo da ocorrência de fadiga. Foi constatada a presença de uma trinca paralela à superfície de fratura, conforme mostrado na Figura 4.

**Figura 4.** Trinca localizada próxima da superfície de fratura.

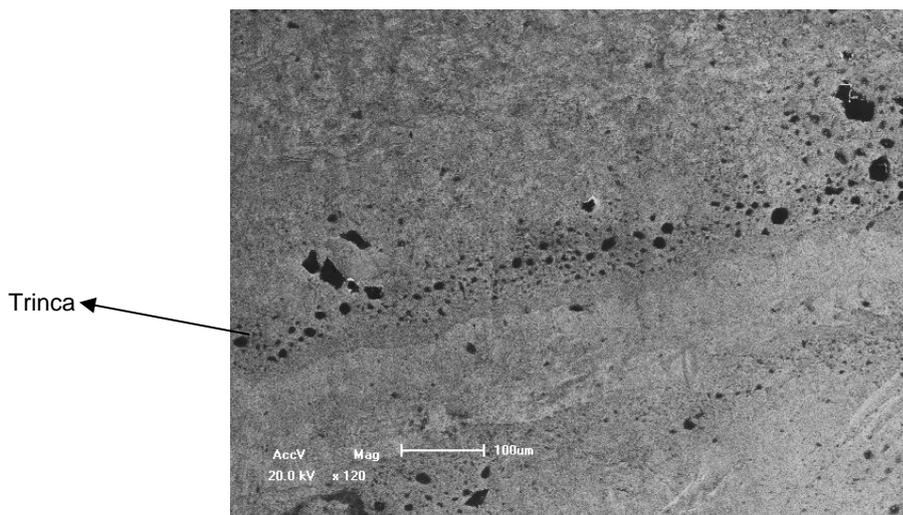
A Figura 5 mostra a trinca em maior magnificação, na qual podemos observar a formação de cavidades características de corrosão sob tensão.

Figura 5. Trinca (mesma da Figura 4) em maior magnificação.

Na superfície da haste foi encontrada uma trinca característica de corrosão sob tensão. Este tipo de corrosão ocorre nos aços inoxidáveis austeníticos submetidos a tensões e à presença de certos elementos corrosivos, como cloretos e sais de metais halógenos. A estrutura do material também influi nesse tipo de corrosão e uma estrutura com alto nível de tensões residuais pode contribuir para o aparecimento dessas trincas. A fissuração por corrosão sob tensão pode ser reduzida ou prevenida através de um tratamento térmico de alívio de tensões.<sup>(6)</sup>

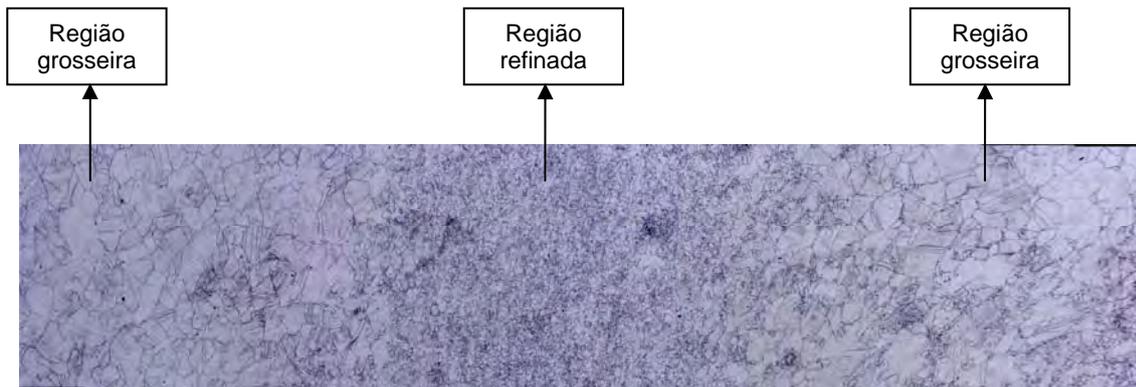
A Figura 6 apresenta a microestrutura obtida numa magnificação de 50 aumentos, onde se pode observar regiões heterogêneas de grãos grosseiros, refinados e grosseiros, respectivamente. A diferença entre o tamanho de grão mais refinado ( $n^{\circ} 7$  ASTM<sup>(5)</sup>) e o grão mais grosseiro ( $n^{\circ} 0$  ASTM<sup>(5)</sup>) não é aceitável por norma.

**Figura 6.** Seção transversal da haste fraturada mostrando heterogeneidade da microestrutura devido processo de conformação mecânica.

aproximadamente 7, enquanto na região grosseira os grãos aproximavam-se de zero. Conforme a norma ABNT NBR ISO 5832-1, no item 4.1, o tamanho de grão austenítico não pode ser maior que o tamanho de grão nº 5.

A heterogeneidade microestrutural foi decorrente do forjamento do material com descontrole no processo. Para refinar o grão, no caso de aço austenítico, só seria possível mediante deformação plástica e reaquecimento do material (tratamento térmico de recristalização), impossível para uma peça acabada. Ou seja, essa prótese teria que ser descartada.

Grãos grosseiros, que foram observados na superfície da haste, facilitaram a propagação de fissuras de fadiga e, provavelmente, aumentaram o potencial de crescimento de trincas.<sup>(6)</sup>

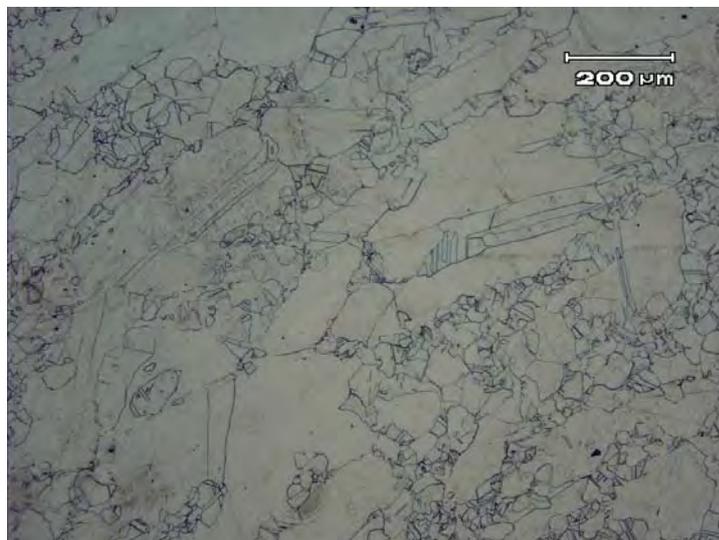
A Figura 7 mostra em maior aumento a micrografia da haste, onde se observa a microestrutura formada por grãos austeníticos, típicos de aço inox. Pode-se notar também a diferença acentuada entre os tamanhos de grãos.

**Figura 7.** Micrografia da haste fraturada mostrando microestrutura austenítica. Ataque: água régia - aumento de 100X.
