ACOMPANHAMENTO DE MONTAGEM E TESTES DA

LINHA DE LIMPEZA ELETROLITICA DA USIMINAS--(1)

R E S U M O

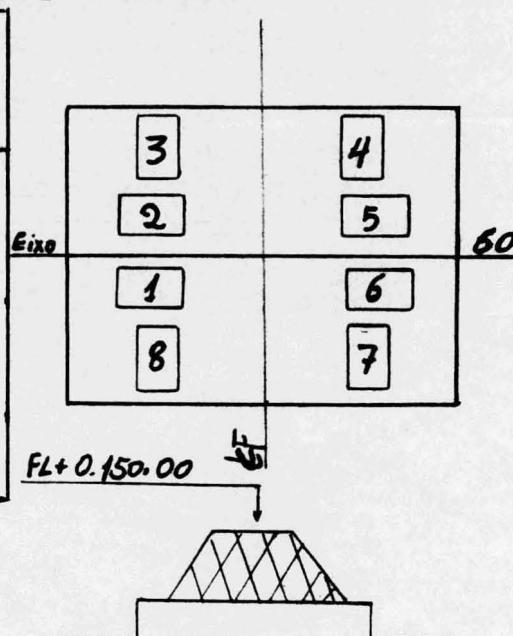
Nesta montagem, são feitos nivelamentos e alinhamentos dentro dos padrões exigidos, conforme croquis abaixo.

ITEM	MEDIDAS EM (mm)		Diferenças
	PROJETO	ENCONTRADO	
1	FL+ 0.150,00	0.152,83	+2,83
2		0.152,30	+2,30
3		0.152,37	+2,37
4		0.152,83	+2,83
5		0.151,98	+1,98
6		0.151,96	+1,96
7		0.152,58	+2,58
8		0.152,28	+2,28

Com uma trena de aço, tensionada a um valor pré-determinado, fez-se a checagem do vão das vigas e verificou-se que havia uma variação de +8mm no lado do mecanismo e +5mm no de alimentação. De acordo com o projeto, este valor deveria ser +5mm. Este problema foi resolvido aumentando-se o vão entre os trilhos fazendo-se novas furações na viga de rolamento. Na sala elétrica, constatou-se que a altura do pé direito não era suficiente, para a montagem dos equipamentos elétricos, sendo, necessário elevá-lo mais 400mm.

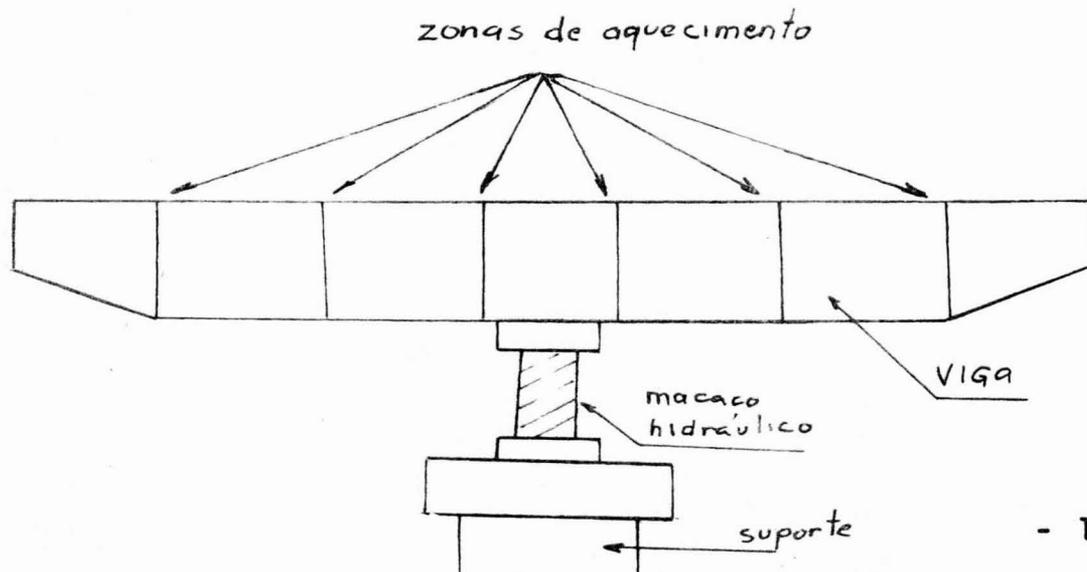
Concluído o edifício, é feita a montagem da ponte rolante, visando a utilização desta na montagem dos equipamentos. Esta ponte apresentou problemas, quanto à deflexão, o que foi resolvido após entendimentos mantidos entre a USIMINAS e o fabricante. Ficou definido que a correção da deflexão seria feita na própria área, com aplicação de esforços na viga combinados com aquecimento a maçaricos em pontos pré-determinados.

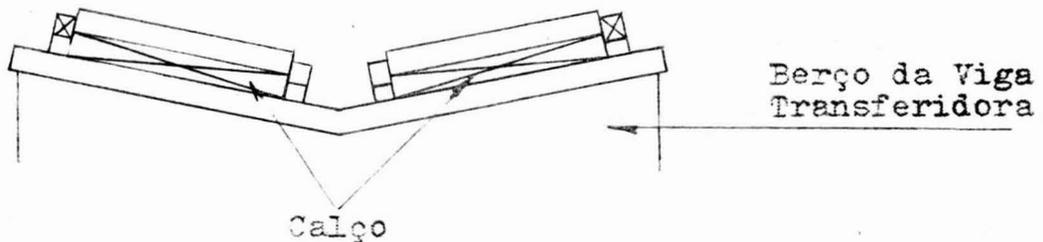
2- Viga Transferidora da Entrada:

Aqui, foi necessário elevar a altura dos berços através de calços porque as bobinas estavam esbarrando no piso. O Sistema Hidráulico deste equipamento está sob o piso de chapa, que foi reforçado com vigas a fim de proteger o sistema contra algum acidente, como queda de bobinas etc.

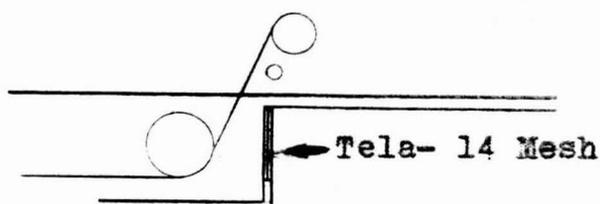
2- Como no tanque de cáustica a quente, a solução é bombeada do próprio tanque para os bicos de spray dos rolos escovas, estava ocorrendo com muita frequência o entupimento dos filtros das bombas devido ao excesso de sujeira. Para evitar isso, foi colocado entre a seção de escovamento e de imersão uma tela para filtrar a sujeira mais grossa.

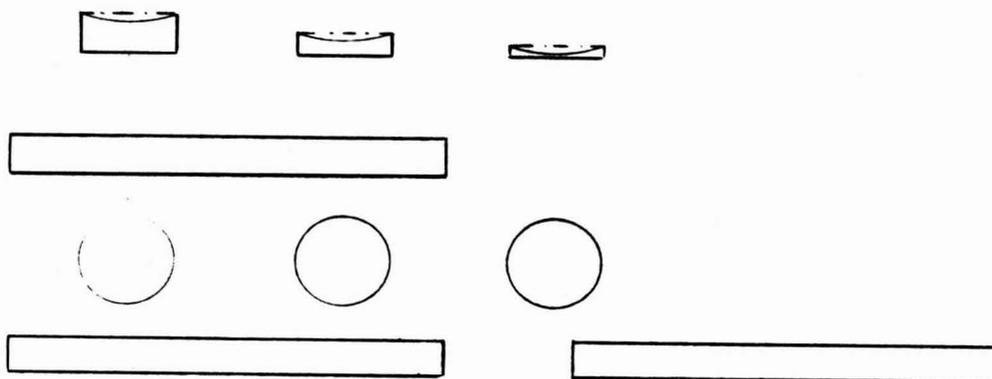
3- Entre o tanque eletrolitico e o de lavagem foi colocada uma proteção para evitar que a parte final da tira cause acidentes.
4- No tanque de cáustica a quente, foi feito corte em forma de meia lua nos tubos de sucção das bombas para evitar que eles fossem vedados quando ocorresse o afrouxamento da tira. Durante os testes a quente, ocorreu este problema e danificou os rolos escovas devido à falta de solução alcalina nos bicos de spray.

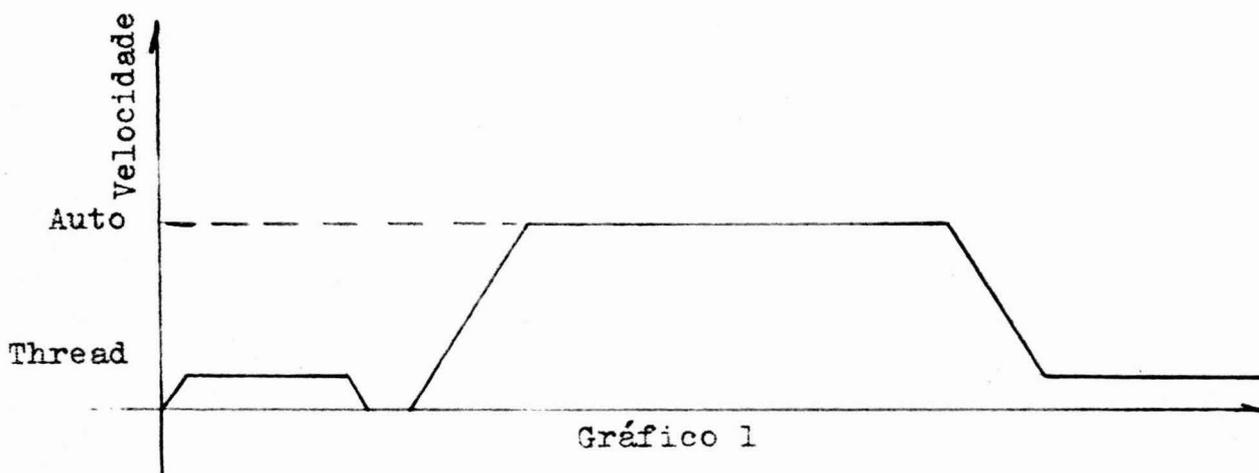
1- Controle de velocidade conforme projeto:

No início de bobinamento do material era feito em velocidade de "thread" (80 MPM) e quando tivesse duas ou mais voltas no mandril, parava-se a linha, recuava o Belt Wrapper, abriam-se os rolos prendedores dos rolos tensores e posteriormente, dava-se a partida na linha, conforme mostrado no gráfico nº 1. Isto acarretava atraso na operação e conseqüentemente, perda de produção.

Este problema foi solucionado após modificação efetuada na parte elétrica, não havendo mais a necessidade de parar a linha para efetuar as operações citadas acima. O gráfico nº 2 mostra como ficou após as modificações.

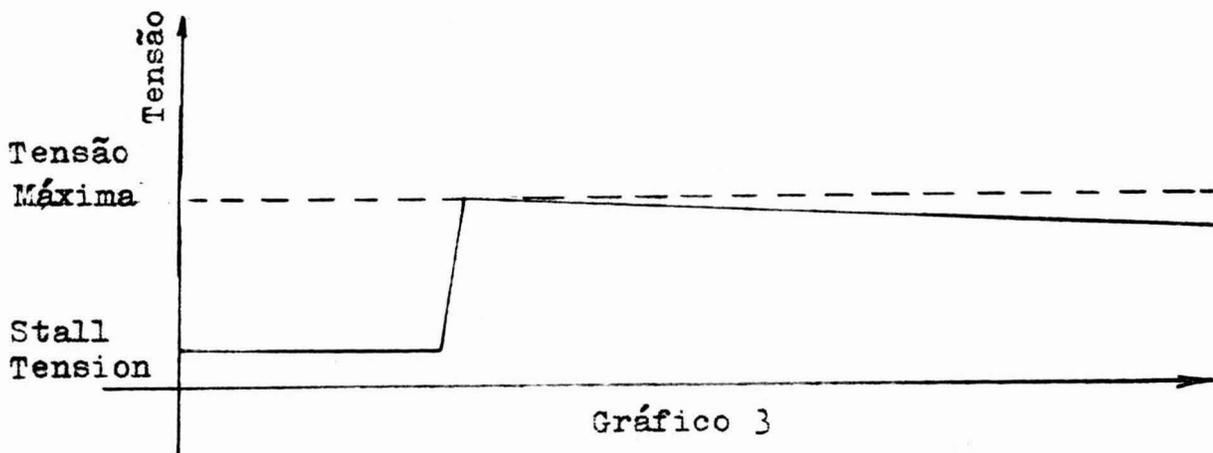
2- Controle de tensão conforme projeto:

O início do bobinamento era feito a uma tensão menor (Stall Tension) na velocidade de "thread", conforme gráfico nº 3. Devido a este problema, o bobinamento inicial ficava frouxo e conseqüentemente, ocorria deslizamento das espiras.
