AJUSTE DO PROCESSO DE PRODUÇÃO DE FOLHA METÁLICA DA TÊMPERA T52 PARA FABRICAÇÃO DE LATAS DE FÁCIL ABERTURA¹

SETTLING OF PRODUCTION PROCESS FOR TIN PLATE FOR T52 SPECIFICATION TO MAKE EASY OPEN CAN

¹ *Contribuição técnica ao 44º Seminário de Laminação – Processos e Produtos Laminados e Revestidos, 16 a 19 de outubro de 2007, Campos do Jordão – SP, Brasil.*

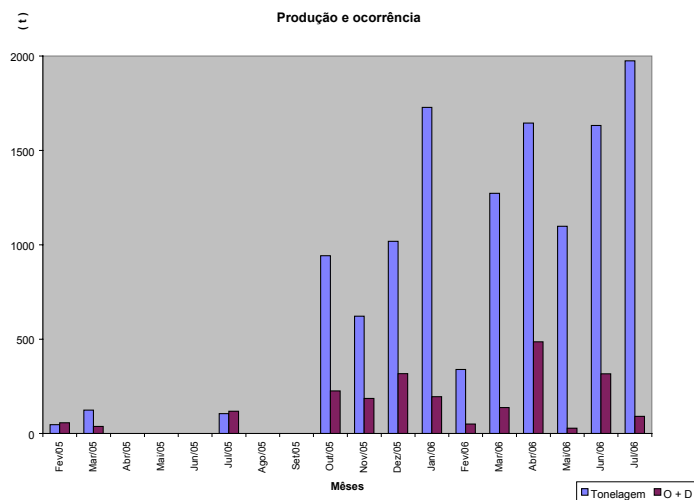
Em conjunto com as áreas envolvidas com o defeito "colado", fez - se necessário atuar em algumas variáveis de processo, para que se fizesse o ajuste dos parâmetros operacionais que reduzissem o defeito. Para tanto, uma equipe multifuncional foi montada, afim de trabalhar neste objetivo. A Figura 5, apresenta as ocorrências de desvio pelo defeito "colado", bem como a produção mensal do material em questão. A seguir as ações feitas para redução do defeito.

Figura 5 - Ocorrências de desvio pelo defeito "colado", bem como a produção mensal do material em questão.

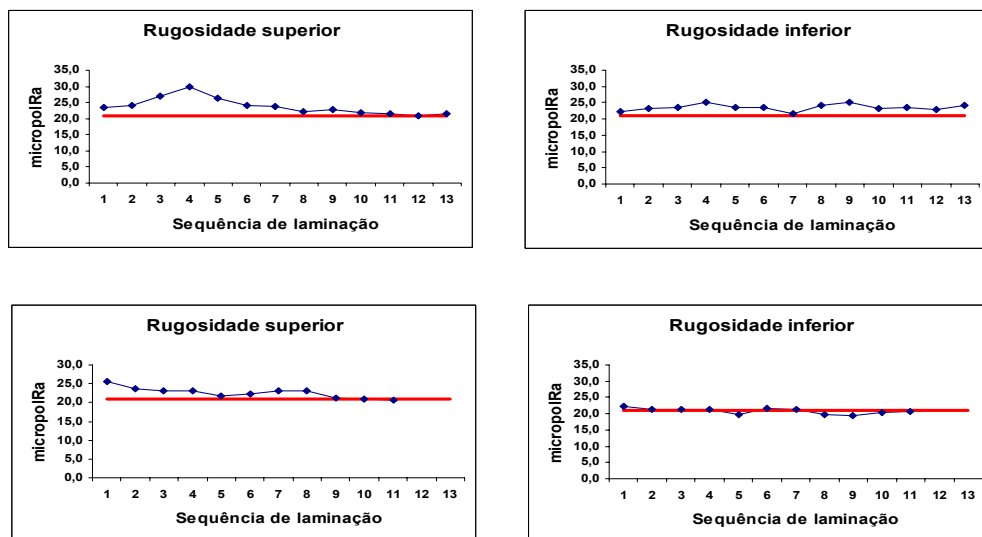
condições para que se produza o defeito "colado".^[4] Baseado nesta referência, foram feitas medições de rugosidade no material nas faces superior e inferior de algumas bobinas e verificados valores baixos de rugosidade (16 μ Ra). Para a definição da rugosidade ideal, que evitasse o defeito, foram feitas experiências em alguns lotes onde o valor mínimo considerado foi de 19 μ Ra e para garantir o processo, passamos a trabalhar então com 21 μ Ra. A Figura 6, apresenta o acompanhamento com a rugosidade alterada, onde se continuou a observar o defeito "colado", mostrando que a rugosidade do material não era a causa principal do defeito.

Figura 6 - Definição da rugosidade ideal.

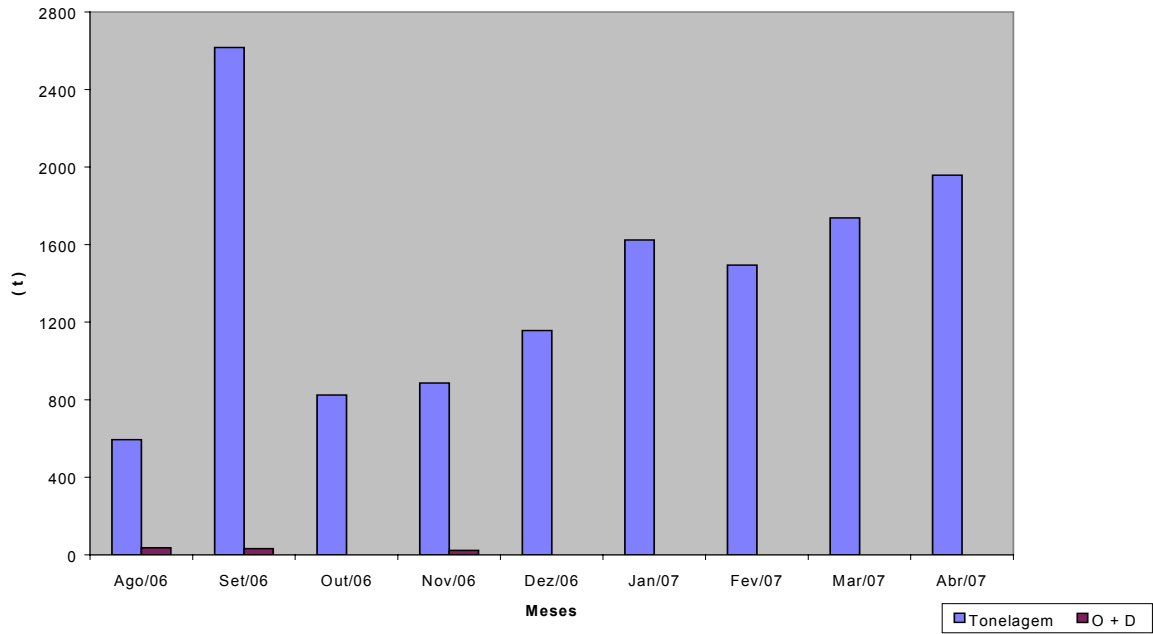
A Figura 7 apresenta os resultados obtidos com relação ao defeito "colado", onde observa-se o desaparecimento do defeito. As Figuras 8 e 9, mostram os resultados de dureza antes e após a mudança do grau e do ciclo térmico. Podemos verificar que não houve alteração significativa nos valores de dureza, que pudessem afetar o produto final.

Figura 7 - Resultado da evolução do defeito "colado"

se para um estudo de mudança de grau, que permitisse a diminuição da temperatura e/ou do tempo de recozimento. Houve então, a mudança do grau do aço de 2440 para o grau 2520. Esta mudança permitiu a redução na temperatura de recozimento, de 650°C para 590°C, sem afetar a propriedade mecânica do aço, bem como não ocorreu mais atraso no ciclo térmico. A diferença entre os dois graus está relacionada ao percentual de carbono (intersticial)^[5] e manganês (substitucional), que para o grau 2520 possui valores menores.^[6] A Tabela 2 apresenta os ciclos térmicos antes e depois da modificação e a Tabela 3 a comparação entre as composições químicas dos graus 2440 e 2520.

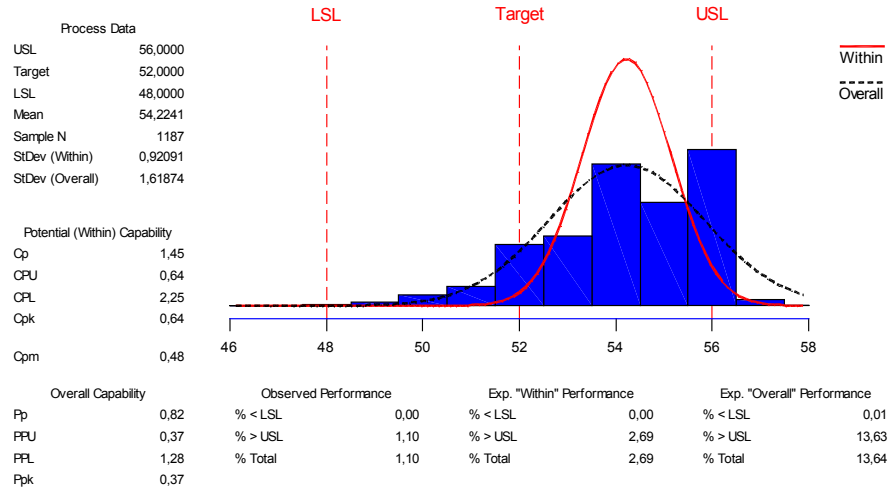
Dureza Material 0,20 mm - T52 - Grau 2440

Figura 8 - Resultado de dureza para o grau 2440.

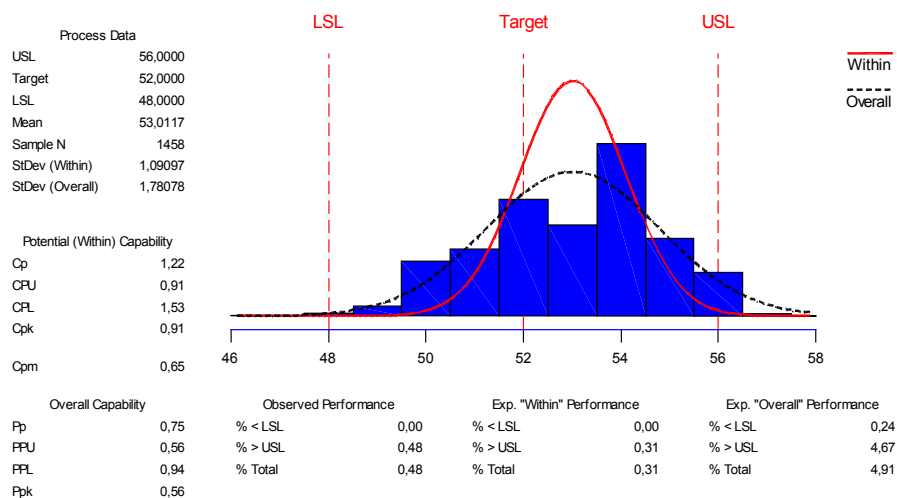
Dureza Material 0,20 mm - T52 - Grau 2520

Figura 9 - Resultado de dureza para o grau 2520.
