ANÁLISE DA FALHA EM UMA TUBULAÇÃO INDUZIDA PELA ATUAÇÃO DE UMA VÁLVULA DE SEGURANÇA*

FAILURE ANALYSIS IN A PIPE INDUCED BY THE ACTUATION OF A SAFETY VALVE

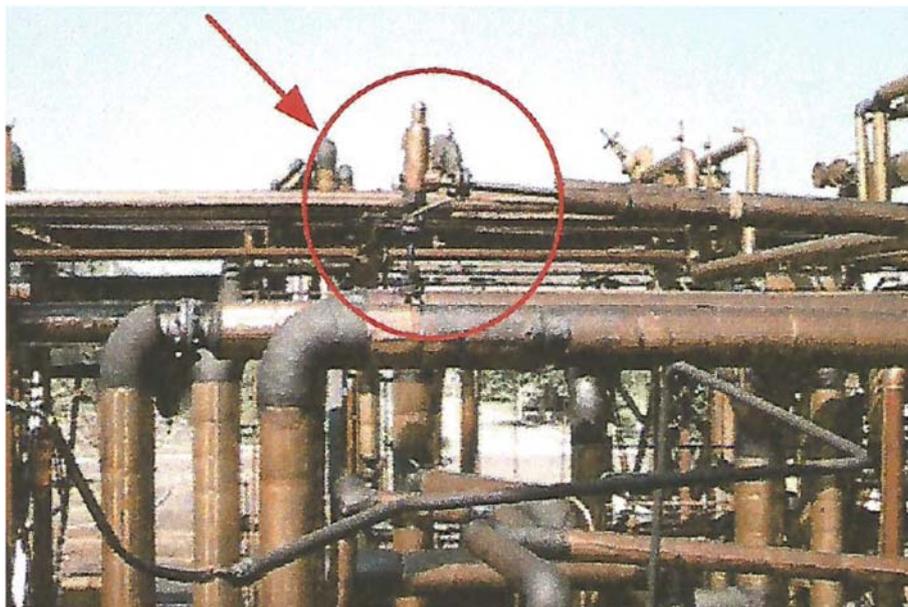
Figura 3. Foto do local onde a PSV está instalada. As tubulações de entrada e descarga da PSV, apesar de possuírem um revestimento térmico, não possuem suporte nesse trecho.

A extensão do *nipple* a montante da *PSV* era de aproximadamente 1 metro, enquanto que a linha de descarga da *PSV*, também de 1 pol, tinha extensão de aproximadamente 6 metros, sem fixação própria ou suporte específico. A união entre o *nipple* de 1 pol. e a tubulação de 8 pol. é construída por uma meia luva fixada com solda de penetração total na união com a tubulação de 8 pol. e solda de ângulo, sem penetração, no *nipple* de 1 pol. conforme mostrado no detalhe da Figura 4. Qualquer vibração da válvula pode transferir tensões cíclicas para esta união, sendo que foi justamente na solda com o *nipple*, região com a menor resistência da união, onde a fratura foi verificada.

Um suporte que absorva a eventual vibração da tubulação e a especificação de uma válvula de segurança, calculada para uma abertura e fechamento sem induzir chattering devem impedir a recorrência da falha observada.

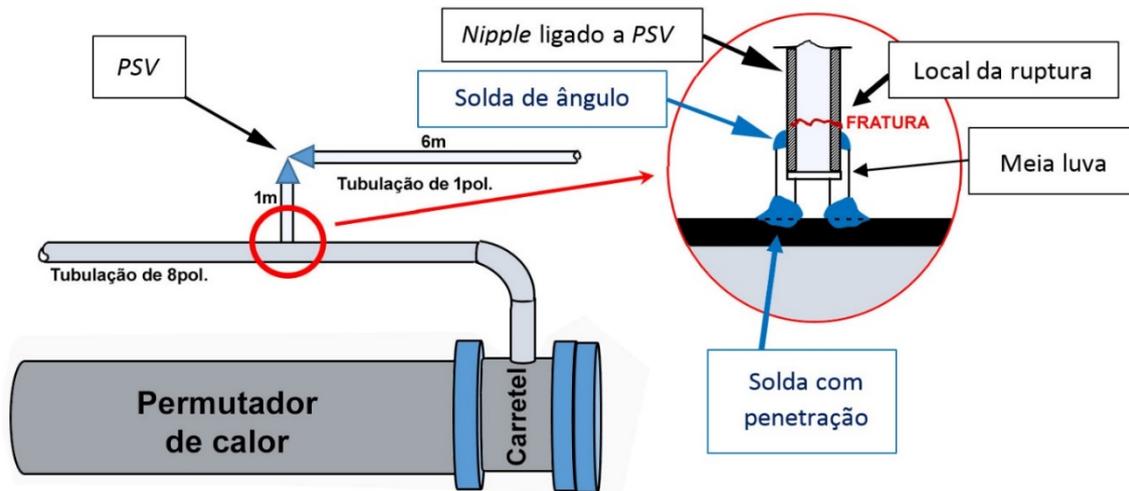
Figura 4. Esquema simplificado da instalação, mostrando o detalhe da união entre o nipple de 1 pol. ligado a PSV e a linha principal de 8 pol.

Foi relatado pelos operadores da área, que quando a válvula de segurança abriu, foi ouvido um forte barulho e observado uma vibração do sistema de tubulação onde a PSV estava instalada. A explicação para este relato foi a ocorrência de chattering na válvula de segurança que provocou vibração nas tubulações ligadas à válvula. A falha ocorreu no niple, junto a zona de ligação da solda deste com a meia luva, que está mostrado em detalhe na Figura 4.

A localização da falha está vinculada à região da tubulação onde existe uma brusca redução da rigidez, além de ser um local de concentração de tensões, provocadas pela: pressão interna da linha, na solda de união do niple com a meia-luva (vide Figura 4). A presença de marcas de catraca junto superfície externa do niple e as

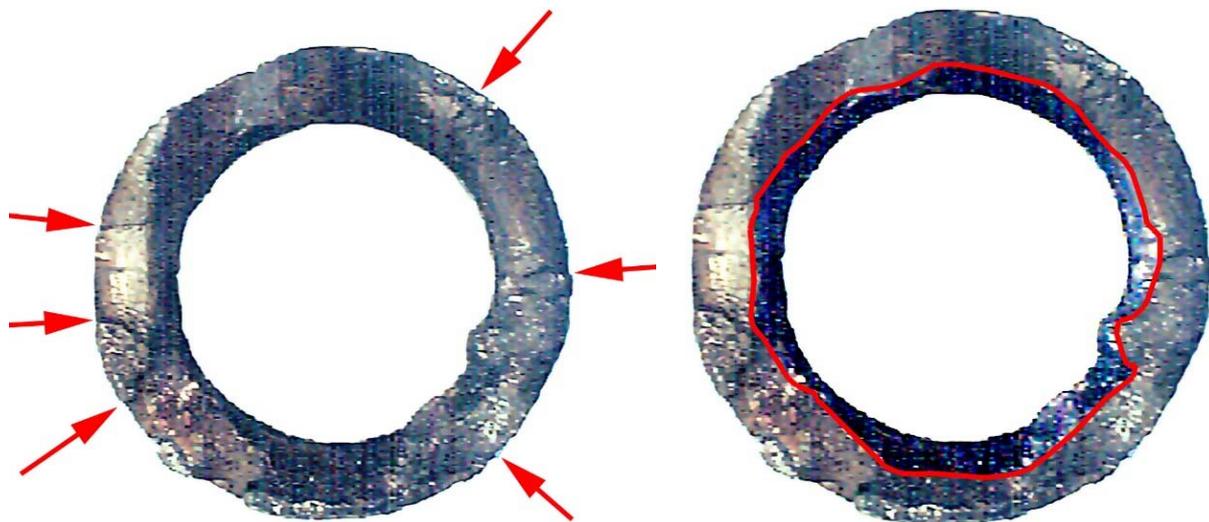
A inspeção visual da superfície da fratura mostrou uma parte plana, junto a borda externa do tubo que se estende até aproximadamente a metade da espessura, quando então a fratura muda para uma inclinação de 45º até a superfície interna. Na Figura 5 é possível observar a presença de marcas de catraca (degraus), nas regiões indicadas, além de marcas de praia crescendo em direção a superfície interna do tubo que foram melhores registradas pelas imagens obtidas com o MEV.

a) As setas indicam a presença de marcas de catraca (degraus), local de início das trincas de fadiga (periferia externa do tubo). b) A linha indica o final da propagação de trinca por fadiga e início da fratura final.

Figura 5. Superfície da fratura indicando início e término da trinca de fadiga, observação a olho nu.

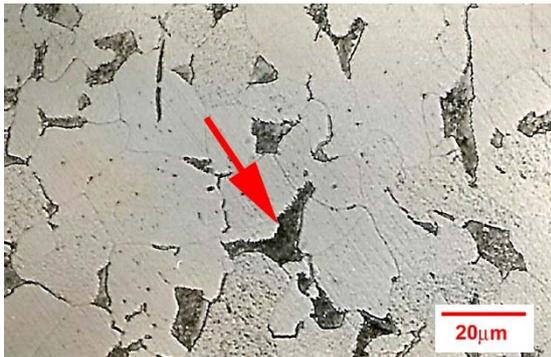
A microestrutura do niple referentes ao metal base e a zona termicamente afetada (ZTA) da solda, foram avaliados metalograficamente, conforme apresentado na Figura 6. Observou-se uma estrutura normal, com presença de perlita em uma matriz ferrítica, sendo ainda que na ZTA foi observado um pequeno coalescimento da cementita.

a) Metal base: matriz ferrítica com presença de perlita (seta)

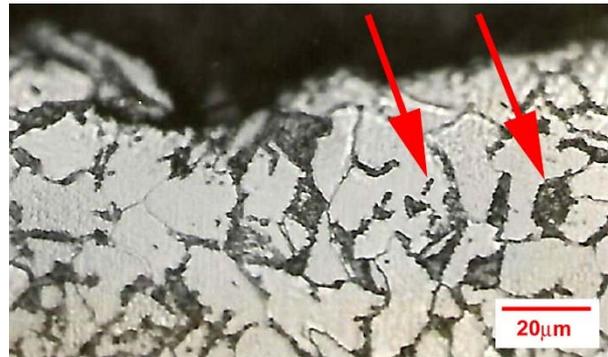
b) ZTA: matriz ferrítica, com perlita e algum coalescimento de cementita (seta).

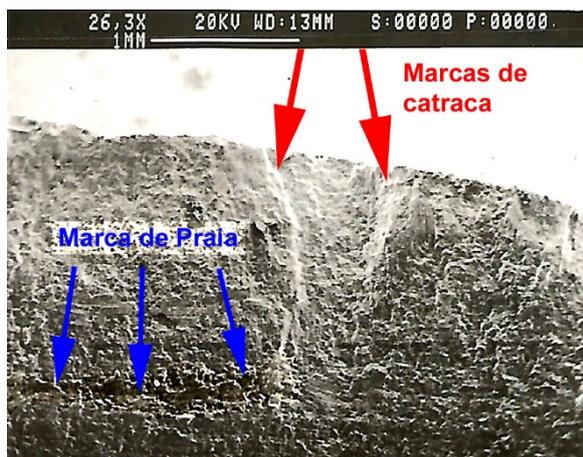
O exame no Microscópio Eletrônico de Varredura (MEV) confirmou a presença das marcas de catraca (degraus) característicos da nucleação múltipla de trincas por fadiga, junto a superfície externa do niple, no ponto de concentração de tensões oriundas da soldagem (Figura 7a). Nas proximidades observa-se também marcas de praia (Figura 7b).

a) Marcas de catraca nas regiões iniciais da trinca de fadiga.

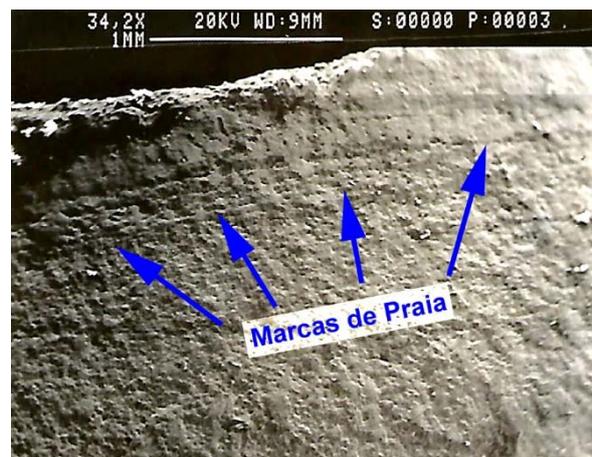
b) Marcas de praia ao longo do início da frente de propagação da trinca de fadiga.

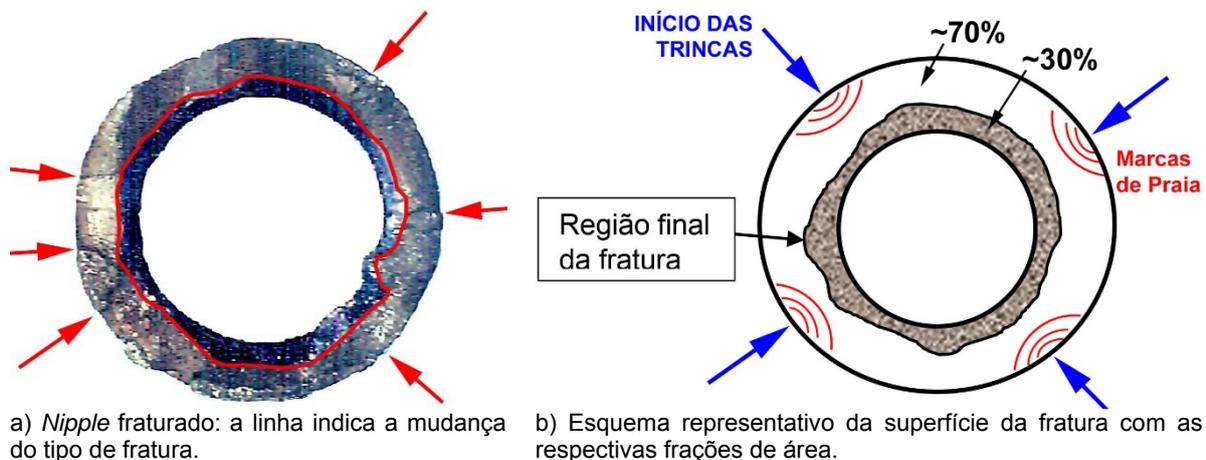
a) *Nipple* fraturado: a linha indica a mudança do tipo de fratura.

b) Esquema representativo da superfície da fratura com as respectivas frações de área.

Figura 8. Esquema construído a partir da figura 4, para uma condição de baixa tensão, sem concentração de tensões e flexão reversa, com 4 pontos de nucleação das trincas

A configuração dos elementos da fratura representados na Figura 8, pode ser associada à presença ou não de concentradores de tensão, ao tipo de carregamento e ao nível de tensões conforme descrito pela bibliografia [5]. Neste caso, a posição da origem das trincas, a forma como estas se propagaram e o tamanho e localização da região de ruptura final demonstram que a falha foi produzida em baixa tensão, sem concentração de tensão e em modo de carregamento em flexão reversa, este último provocado pela vibração da tubulação (chattering).

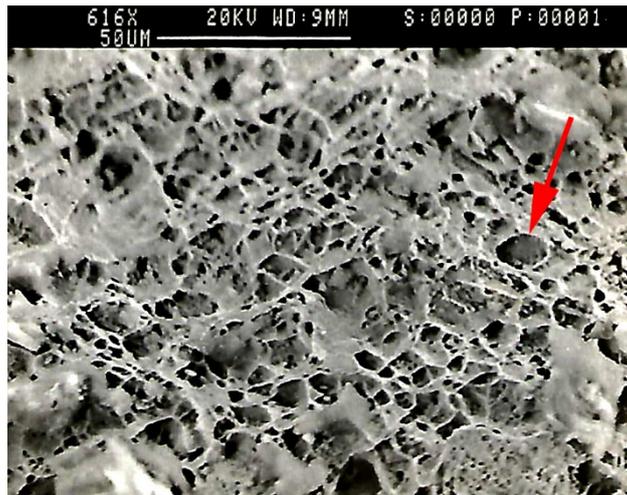
A parte final da fratura, onde foi constatada uma superfície inclinada, com presença de bordas em ângulos não retos, similares a lábios de cisalhamento, foi avaliada no MEV. Conforme evidenciado pela microfractografia apresentada na Figura 9, a fratura final foi dúctil, caracterizada pela presença de inúmeras microcavidades dúcteis (conhecidas como dimples) [7].

Estas evidências indicam que a vibração da tubulação, durante ciclos de abertura e fechamento da válvula, induziu a ocorrência de fadiga por chattering levando o ponto de menor resistência do sistema à falha (fratura). Uma trinca de fadiga pode ser observada em 70% da falha ocorrida. O restante da superfície de fratura, 30%, deveu-se a uma fratura dúctil associada às características mecânicas do aço do tubo API 5L Gr.B PSL1 e ao tipo de carregamento mecânico imposto.

Figura 9. Fractografia microscópica da parte final da fratura, pode ser verificado a presença de cavidades hemisféricas, chamadas de dimples, característica da fratura dúctil.
