ANÁLISE DE FALHA DE GARFOS DE EMPILHADEIRA FRATURADOS DURANTE LEVANTAMENTO DE CARGA*

Fábio Arielo Guastala¹
André de Almeida Grilo²
Marcelo Tadeu Milan³

FAILURE ANALYSIS OF FORKLIFT FORKS FRACTURED DURING LOAD LIFTING

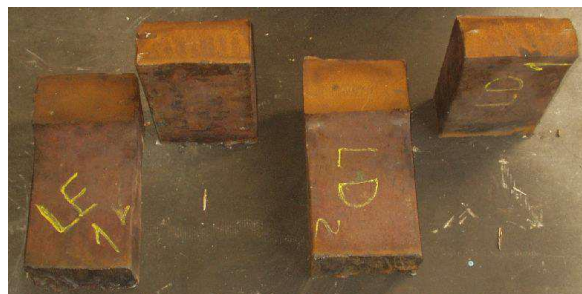
Figura 1. Amostras enviadas para análise. [1]

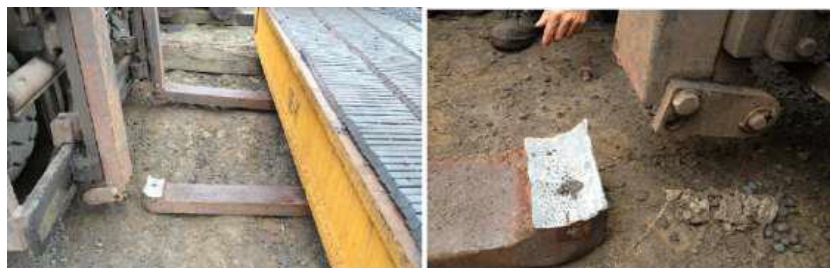
A falha apresentada neste trabalho ocorreu durante uma operação rotineira, o levantamento de um carro de grelha de massa igual a 9,8 toneladas, cujo centro de massa estava a 1,52 m de distância do início dos garfos. Após o rompimento dos garfos, amostras foram retiradas e enviadas para análise com o objetivo de identificar a possível causa da falha. A Figura 1 apresenta as amostras retiradas dos garfos fraturados e enviadas para análise e a Figura 2 apresenta os garfos fraturados em campo.

Figura 2. Garfos fraturados em campo. [1]

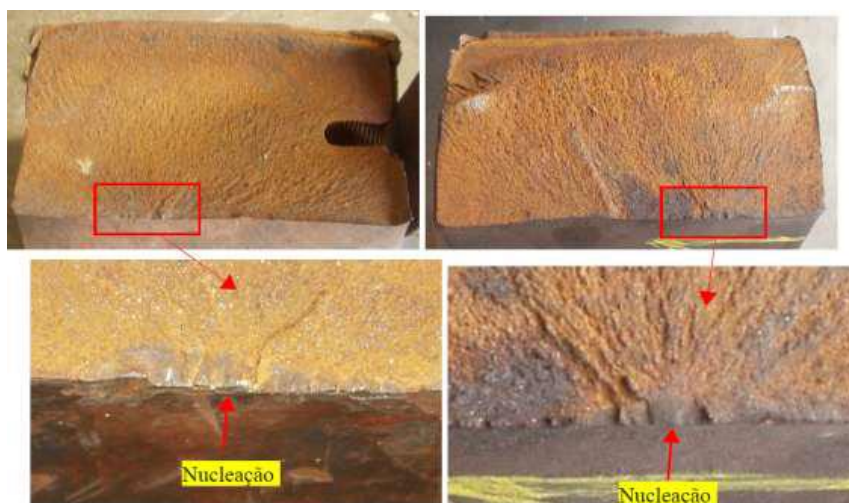
A análise macrográfica da amostra revela uma pequena região de nucleação por fadiga localizada na região de maior momento fletor, junto ao raio de curvatura de ambos os garfos, conforme a Figura 3. A área de propagação por fadiga sugere um material de baixa tenacidade e/ou uma carga muito elevada de operação.

Figura 3. Detalhe das superfícies de fratura dos garfos, LE e LD. A nucleação por fadiga é indicada por uma seta. [1]

O comprimento de trinca medido na superfície de fratura é $a = 5 \text{ mm} = 0,005 \text{ m}$ e o valor da tensão máxima admissível tolerável por este defeito de fadiga é dada pela equação a seguir, sendo que Y é um fator geométrico que leva em conta a concentração de tensões na trinca, cujo valor de 1,12 é o padrão para trincas de pequena dimensão:

Adicionalmente, é importante realizar inspeções periódicas com o objetivo de avaliar a presença de trincas nos garfos, principalmente na região de curvatura do braço. As inspeções podem ser realizadas via líquido penetrante ou ultrassom.

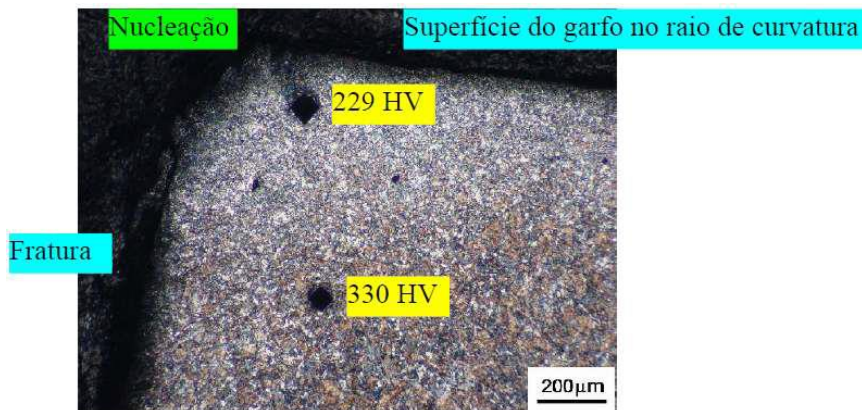
A análise micrográfica óptica da região de nucleação, apresentada na Figura 4, mostra uma descarbonetação superficial, com dureza mais baixa do que a região subsuperficial, o que favorece a nucleação de trincas de fadiga no material. Essa descarbonetação ocorre quando a peça é submetida a um tratamento térmico sem atmosfera controlada durante a sua fabricação.

Figura 4. Micrografia óptica da região de nucleação. [1]

As superfícies dos garfos apresentam uma camada descarbonetada de dureza inferior à camada subsuperficial, favorecendo a nucleação de trinca por fadiga. Essa descarbonetação é proveniente de um tratamento térmico realizado sem atmosfera controlada durante a fabricação da peça.

Empregar também atmosfera controlada durante o tratamento térmico para evitar descarbonetação superficial dos garfos. Além disso, rever os procedimentos de tratamento térmico do material, com o objetivo de evitar a fragilidade do revenido. Sugere-se um resfriamento rápido, após o revenimento da peça, para evitar que a mesma permaneça dentro da faixa crítica de temperatura por muito tempo.

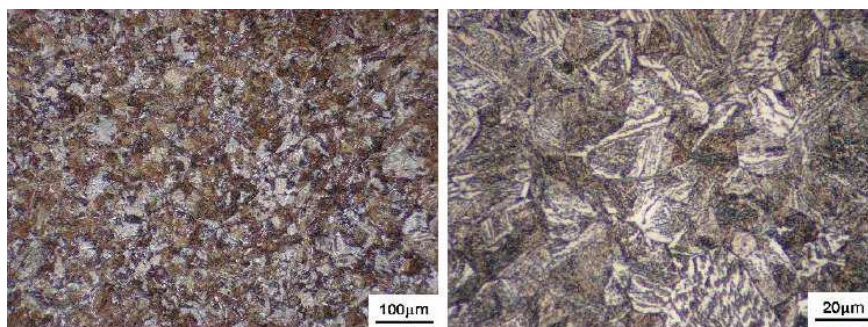
A análise micrográfica óptica de uma amostra removida do núcleo do material, Figura 5, indica a presença de martensita e bainita revenidas. Como pode ser visto, o tamanho de grão é relativamente pequeno, portanto, essa característica não é o que causa a baixa tenacidade apresentada pelo material. A Tabela 2 apresenta a análise de dureza do núcleo do material.

Figura 5. Micrografia óptica do núcleo. [1]

A análise micrográfica óptica do interior da peça indicou a presença de uma microestrutura de martensita e bainita revenida, de baixa tenacidade à fratura, provavelmente devido ao mecanismo de fragilidade do revenido.

Dessa maneira, recomenda-se empregar material de maior dureza, tal como aço SAE 4140 ou SAE 4340 na condição de temperado e revenido, com cerca de 40 HRC de dureza.

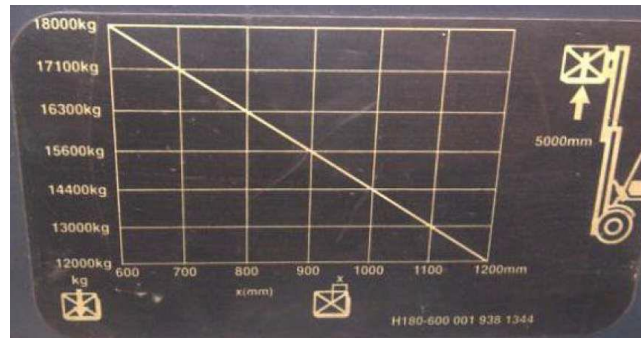
A Figura 6 mostra o gráfico de cargas permitidas em função da distância de carregamento, conforme especificação da empilhadeira. Pela extrapolação do gráfico de carga máxima permitida em função do braço fletor, apresentada na Figura 7, para a distância de erguimento de 1,52m, a máxima carga permitida seria de 8,8 ton, ou seja, houve uma sobrecarga estática nos braços da empilhadeira de acordo com a especificação do fabricante.

Figura 6. Gráfico de carga máxima permitida em função da distância de carregamento. [1]

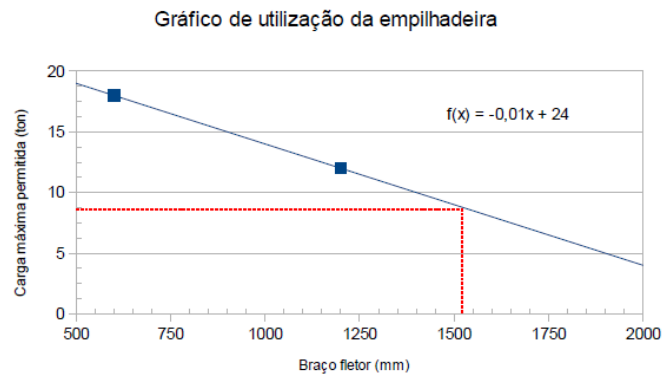
Figura 7. Gráfico da relação entre o braço fletor e a carga máxima permitida. [1]

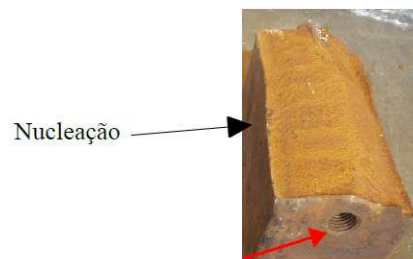
É importante ressaltar que exatamente na região de maior momento fletor estão localizados dois furos de fixação de parafusos em cada lado de cada um dos garfos, como apresentado na Figura 8. O valor exato da concentração de tensão só é possível calcular por meio de uma simulação por elementos finitos, mas essa análise não influenciaria o resultado deste relatório, pois a nucleação não aconteceu a partir destes furos, porém, é evidente que deve haver um aumento significativo de tensões na região.

Figura 8. Detalhes de um dos furos roscados na região de maior momento fletor. [1]

Por fim, reprojeter os garfos de empilhadeira considerando-se as solicitações de fadiga. Aconselha-se eliminar os furos roscados da região de maior momento fletor.

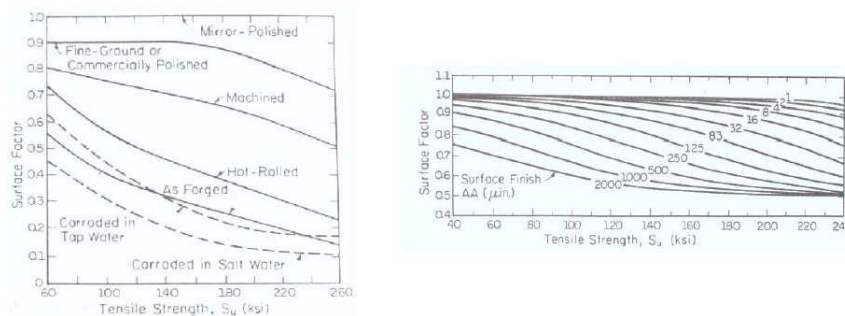
O fator C_s é estimado em torno de 0,4 considerando-se um acabamento de como forjado, pelo gráfico da Figura 9.

Figura 9. Fatores de correção do limite de fadiga para acabamento superficial para aços. [5]
