## ANÁLISE DE FALHA DO CONVERTEDOR 2\*

Flávio Altoé Franco<sup>1</sup>  
Sérgio Lopes Matted<sup>2</sup>

### CONVERTER 2 FAILURE ANALYSIS

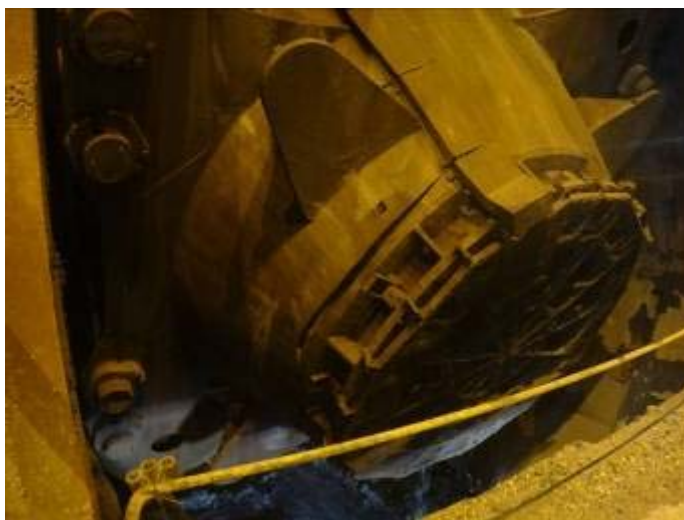
Foi identificada no convertedor 2 em 27/06/2013 durante início de carregamento de gusa, uma trinca na solda de união do cone inferior com o anel do fundo. A trinca propagou-se paralela à solda do fundo, com extensão de 5.680mm no perímetro do vaso o que representa 34% do perímetro total. A abertura da trinca variou de 80 a 120 mm, ver Figuras 1 e 2.

Figura 1. Vista externa da região trincada.

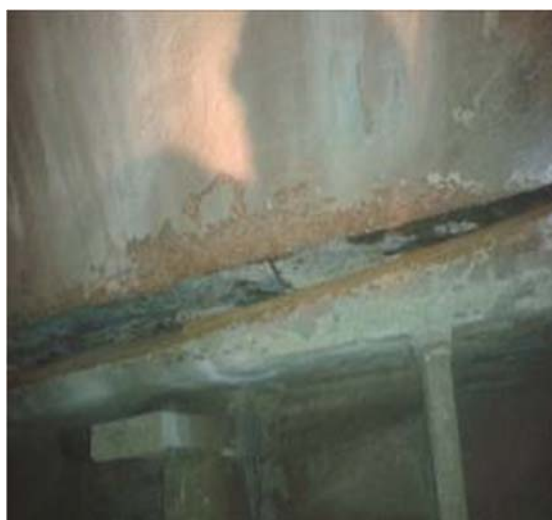
Figura 2. Abertura da trinca.

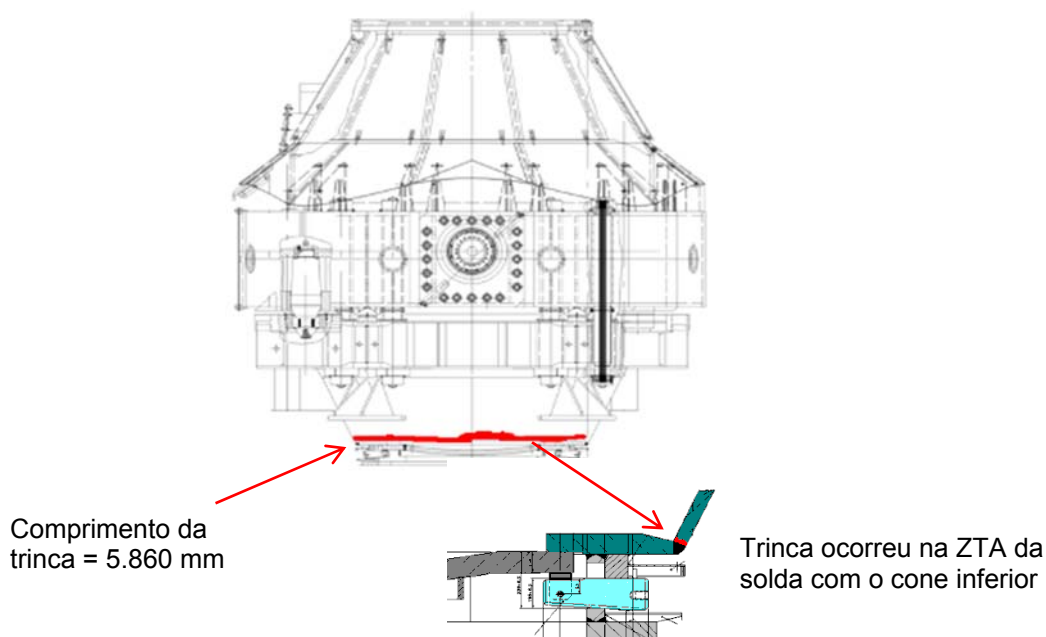
Figura 3. Localização da trinca no vaso.

A trinca teve origem na ZTA (zona termicamente afetada) da solda de união entre o costado e o fundo e propagou paralelamente a solda na região do costado (figura 3). O convertedor 2 esteve fora de operação por 80 horas, recebeu aquecimento conforme padrão e na sequência recebeu início da carga de gusa quando foi identificada a trinca.

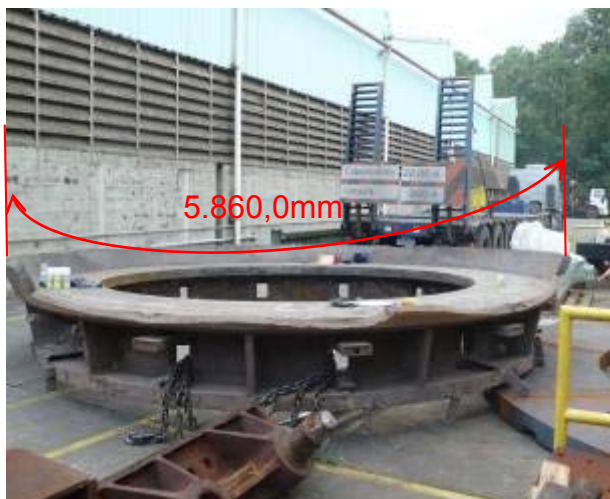
Figura 4. Vista da região de trinca.

Avaliando a superfície de fratura, ver figuras 4 e 5, observa-se os 4 locais de iniciação da fratura, localizados na ZTA (zona termicamente afetada da solda) no lado do cone inferior. Os locais de iniciação são todos a partir da superfície interna da carcaça propagando-se para a superfície externa. Nos pontos de iniciação não se observa região de fadiga, a fratura iniciou-se e propagou-se de forma instantânea, ver figuras 6 a 8.

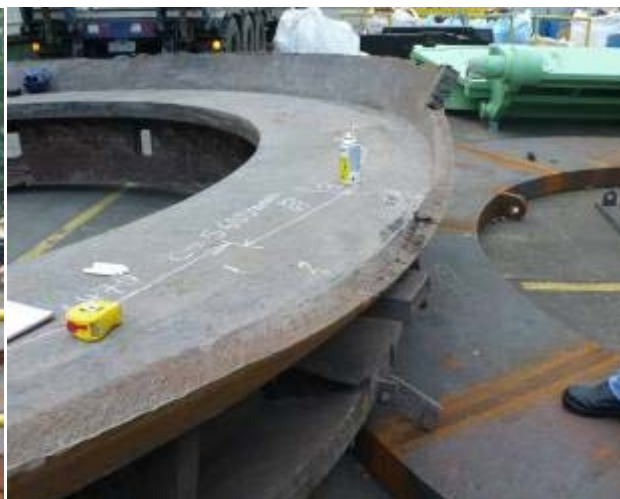
Figura 5. Vista de parte da trinca.

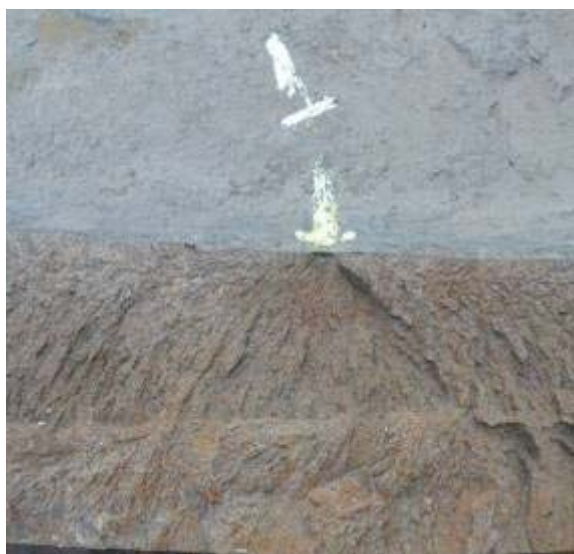
Figura 6. Origem 1 da fratura.

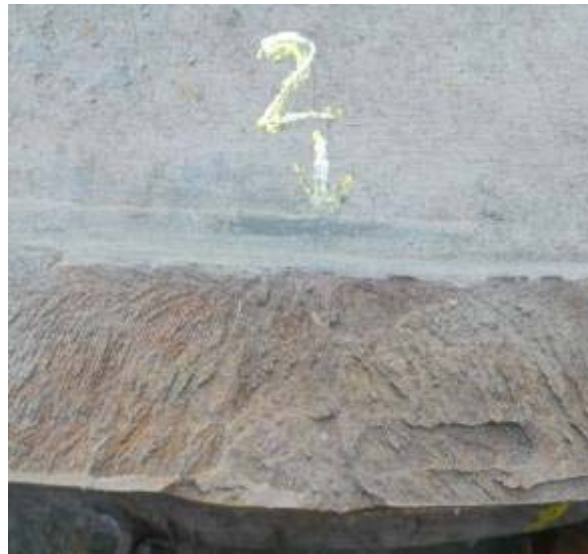
Figura 7. Origem 2 da fratura.

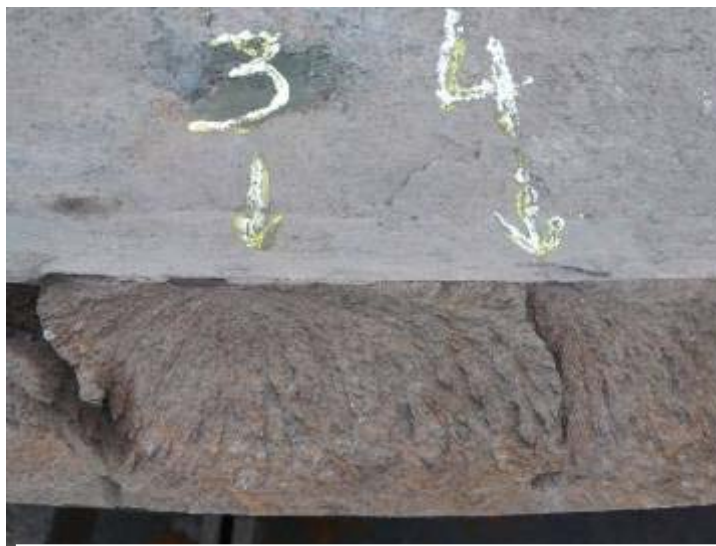
**Figura 8.** Origem 3 e 4 da fratura.

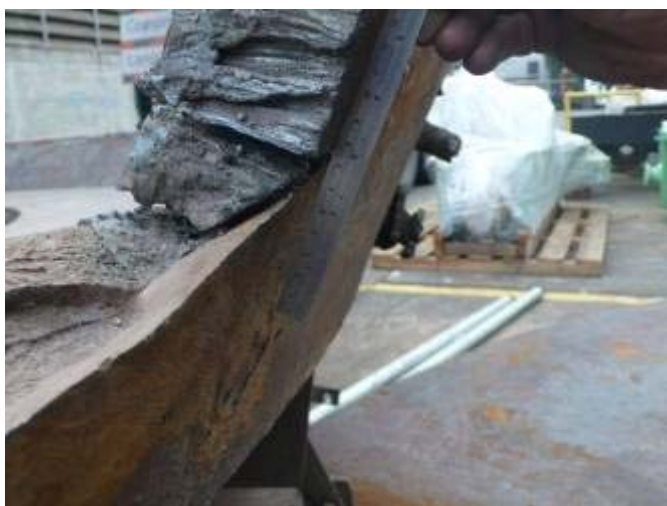
**Figura 9.** Deformação do cone inferior, lado externo.

Verificando o cone inferior do costado na região da fratura observa-se deformação deste com relação ao anel do fundo, ver figuras 9 e 10.

- A deformação plástica na chapa do cone inferior na região da fratura sugere que houve um esforço radial no sentido de abertura do cone inferior na região de falha, portanto deve-se verificar a condição de dilatação entre o refratário e o costado.

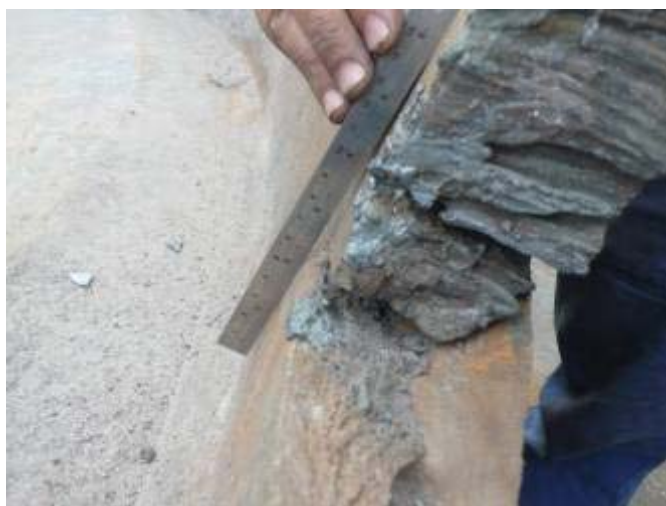
**Figura 10.** Deformação do cone inferior, lado interno.

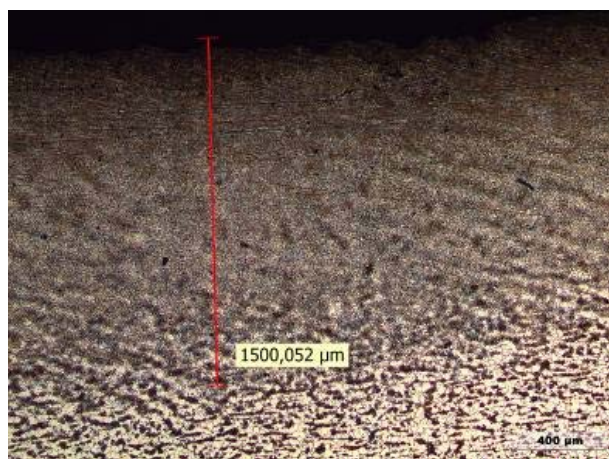
**Figura 15.** Degradação na face interna com profundidade de 1,5mm (50X).

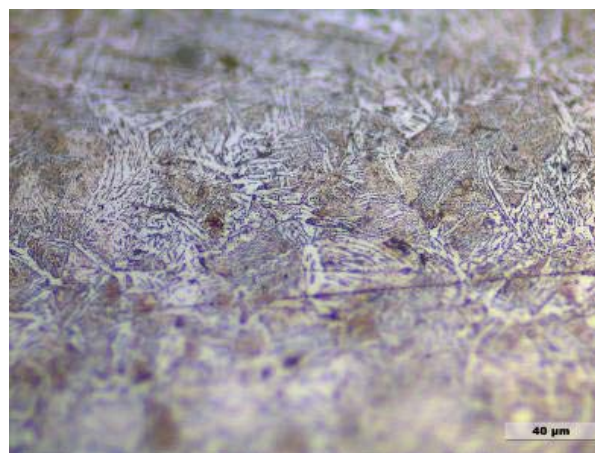
**Figura 16.** Região degradada de 1,5 mm, grãos colunares característico de sobreaquecimento (1000X).

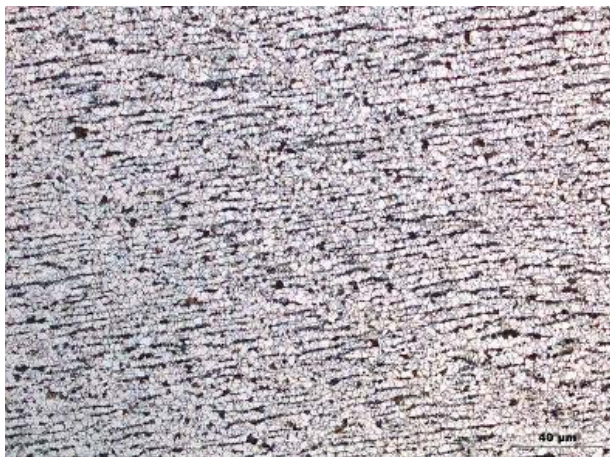
**Figura 17.** Região interna (1/4 a partir da superfície interna), microestrutura característica de material laminado (50X).

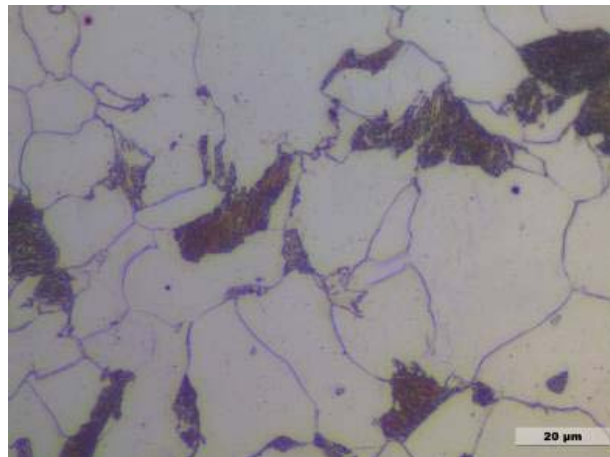
**Figura 18.** Região interna (1/4 a partir da superfície interna), microestrutura em fase inicial de degradação (1000X).

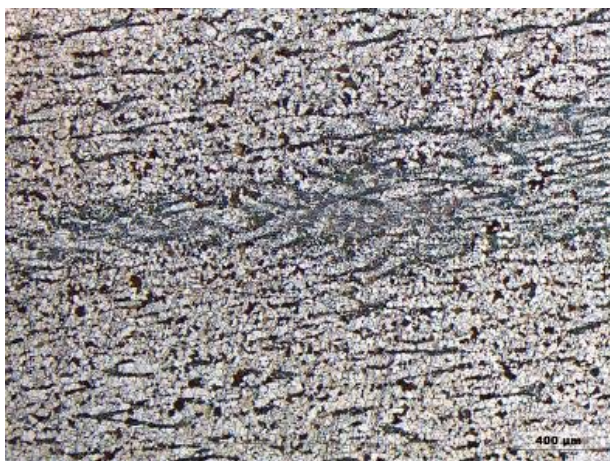
**Figura 19.** Região central (1/2 espessura), presença de segregação central típica de chapa grossa, concentração perlita e sulfetos (50X).

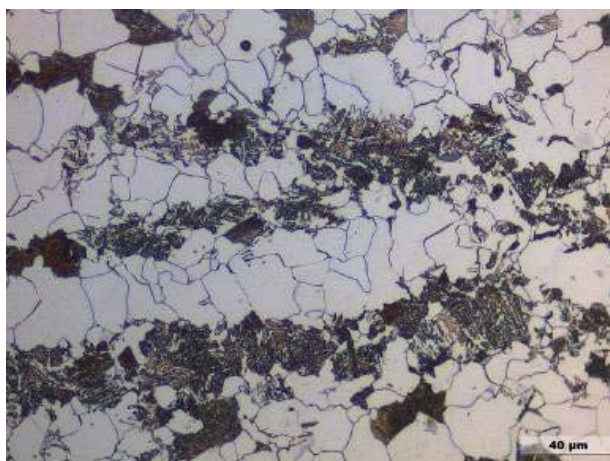
**Figura 20.** Região central (1/2 espessura), microestrutura íntegra, presença de veios de perlita e sulfetos (500X).

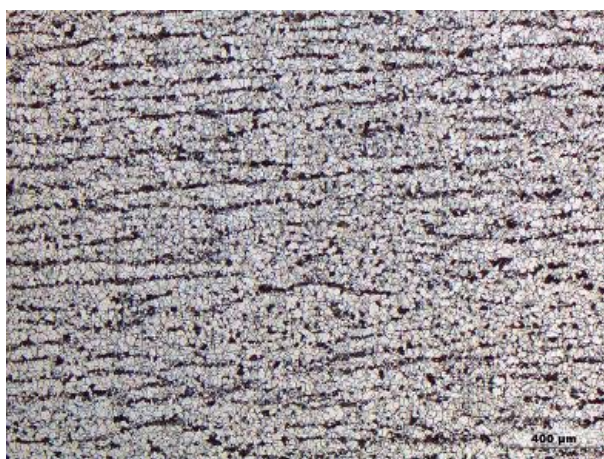
**Figura 21.** Região externa (3/4 a partir da superfície interna), grãos alongados característica da laminação (50X).

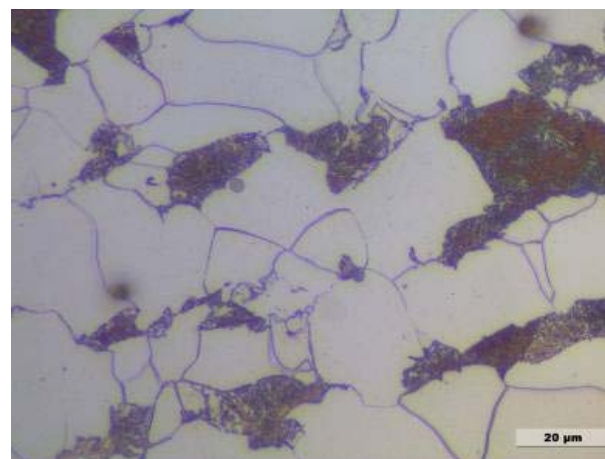
**Figura 22.** Região externa (3/4 a partir da superfície interna), microestrutura preservada com a perlita íntegra (1000X).

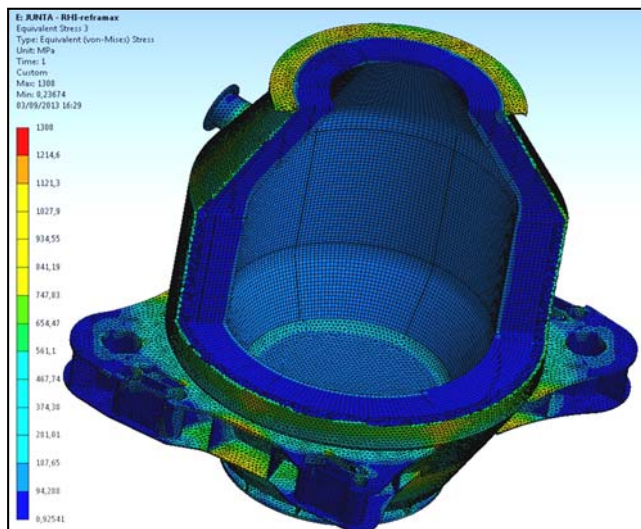
Figura 33. Tensões de von Mises.

- De acordo com as análises realizadas, a causa da falha do convertedor esta relacionada a esforços oriundos da expansão térmica do refratário;
- Considerando apenas a contribuição das juntas de dilatação de papelão o valor da tensão máxima atuante está acima da tensão admissível do costado do convertedor.

- É importante o controle das propriedades do refratário no fornecimento, assim como o controle das juntas de dilatação na montagem.
