# ANÁLISE DE FALHAS DE PINOS DE MATRIZES DE INJEÇÃO\*

## FAILURE ANALYSIS OF INJECTION MATRIX PINS

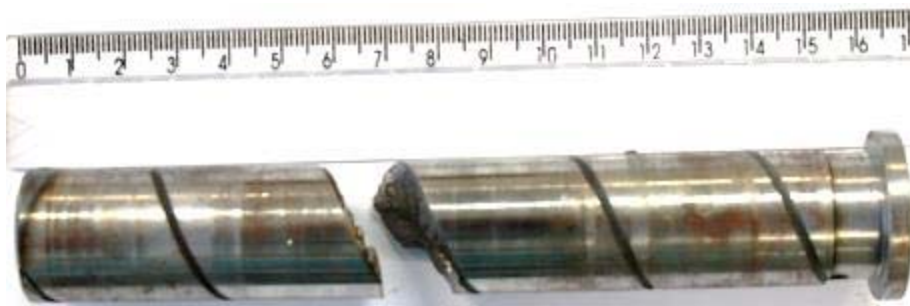
O pino guia deste presente estudo é utilizado em matriz de injeção com a finalidade de alinhar o sistema extrator do moldado polimérico com a placa suporte. Foram analisados dois pinos guia utilizados em matriz de injeção, que sofreram falha prematura em serviço. A Figura 1 apresenta um dos pinos. Observou-se que os dois pinos sofreram falha no mesmo local, coincidente com uma ranhura helicoidal ao longo da superfície cilíndrica.

O objetivo do estudo é verificar qual o mecanismo de fratura dos pinos, além de identificar o material e processos de fabricação dos pinos. A fratura ocorre preferencialmente em uma posição específica do equipamento, e nesta posição foi verificada uma folga excessiva de ajuste de montagem do pino.

**Figura 1.** Pino fraturado submetido ao estudo.

Recomenda-se fabricar o pino através de usinagem a partir do mesmo material, porém é conveniente realizar um tratamento de cementação seguida de têmpera e revenimento adequados, a fim de evitar a fragilização do material. O mais adequado é uma camada de 1 mm de cementação e revenimento para uma dureza superficial de 700 HV.

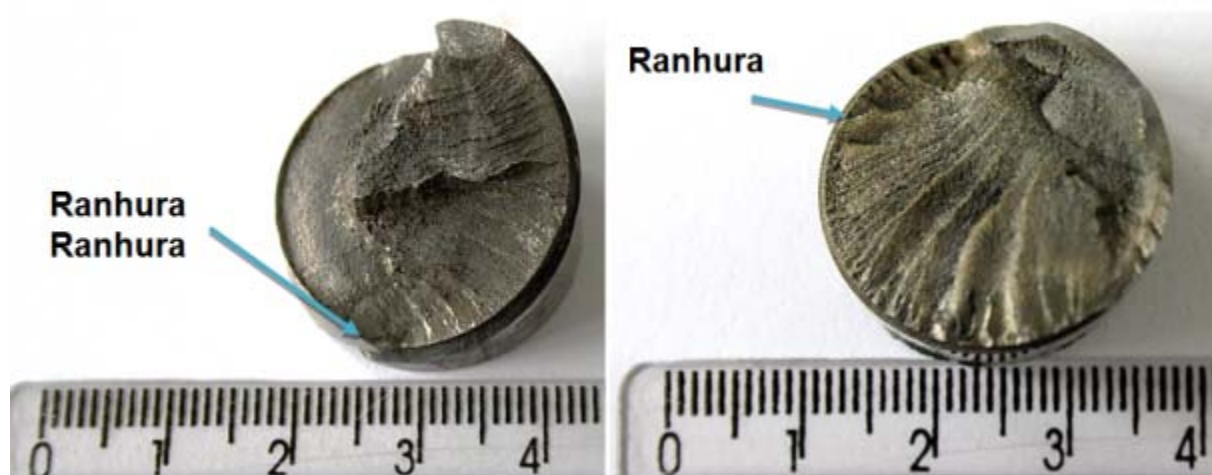
As duas fraturas apresentaram mecanismos semelhantes (Figura 2). Observou-se que ocorreu diversos pontos de início de trinca associados à ranhura helicoidal. As trincas propagam para o interior dos pinos até a ruptura final. As fraturas apresentam aspecto frágil. A análise em maior ampliação, no microscópio estereoscópico, evidenciou o aspecto frágil, além de mostrar uma camada superficial nos pinos onde a superfície de fratura foi mais lisa, indicando algum tratamento superficial (Figura 3). Foi observado no pino 2 a presença de linhas concêntricas próximas à fratura final que indicam propagação instável da trinca por solicitações cíclicas (11). As análises em microscópio eletrônico mostram que a superfície de fratura dos pinos encontra-se amassada na periferia (Figura 4).

Figura 2. Superfície de fratura do pino -1 e pino-2, respectivamente.

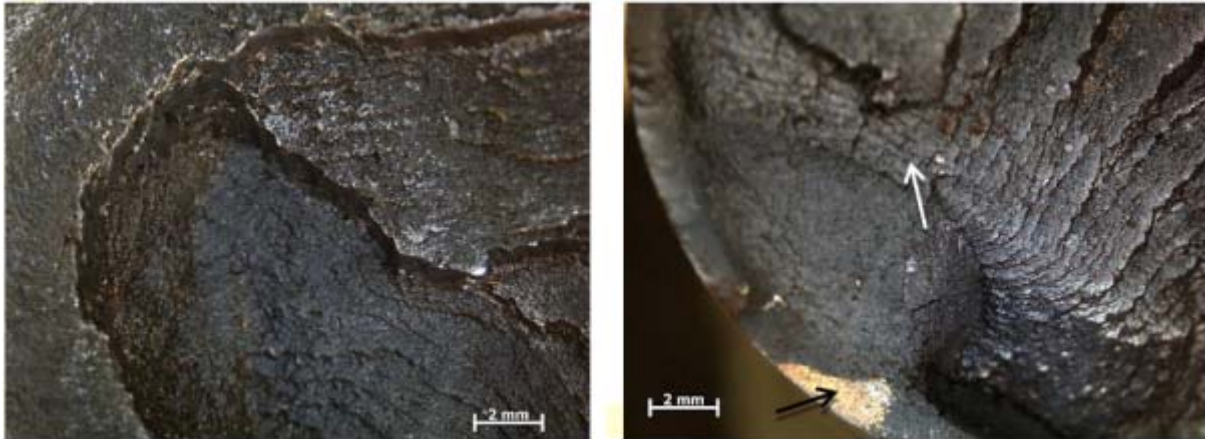
**Figura 3.** Aspecto da fratura do pino (1) e do pino (2) respectivamente, vistos em microscópio estereoscópico. A seta preta indica uma camada superficial lisa que indica uma fratura frágil devido a algum tratamento térmico superficial. A seta branca indica linhas concêntricas (marcas de praia) que estão relacionadas à propagação instável da trinca.

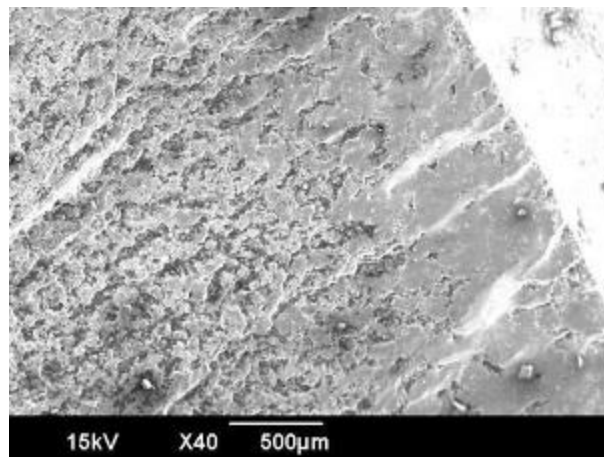
**Figura 4.** Fractografia do pino 1 mostrando amassamento junto a periferia.

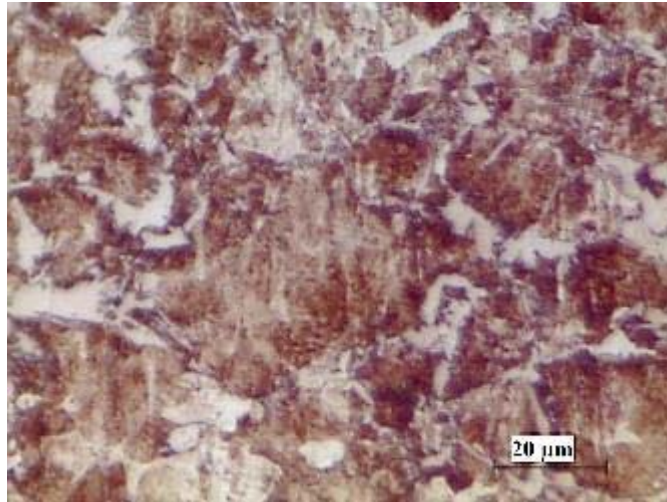
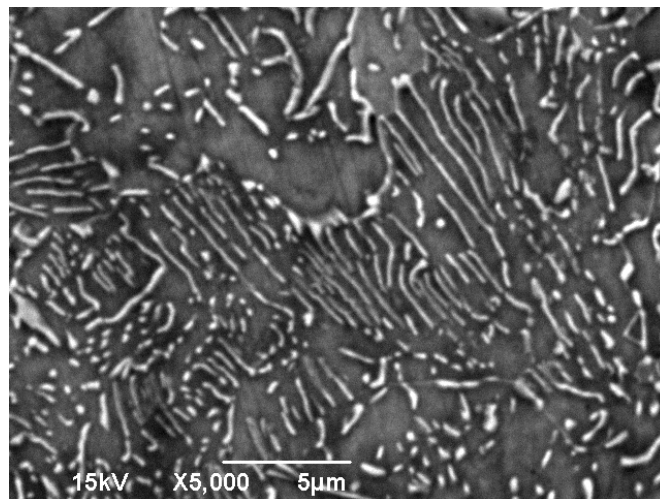
O material é um aço de médio teor de carbono e baixa liga em cromo e níquel, de acordo com a composição química mostrada na Tabela 1. A microestrutura do núcleo dos pinos é composta de ferrita pró-eutetóide e placas de microestrutura transformada em baixa temperatura, com aspecto de bainita superior (Figura 5). A microestrutura junto à periferia dos pinos é formada por menor quantidade de ferrita pró-eutetóide, martensita e cementita nos contornos de grão (Figura 6). Esta microestrutura indica que o pino recebeu um processo de tratamento térmico que favoreceu a formação de fase frágil nos contornos de grão. Esta constatação é suportada pelas trincas secundárias observadas próximas ao plano de fratura da amostra metalográfica. Estas trincas secundárias apresentam aspecto frágil (Figura 7). É possível que tenha ocorrido uma tentativa de cementar o pino, visto que há a formação de menor quantidade de ferrita e maior quantidade de martensita na camada. O resultado da medida de microdureza mostra a camada endurecida de dureza de 412 HV (DP 23,6 HV) e a dureza do núcleo de 204 HV (DP 11,9 HV) (Figura 8). Provavelmente o processo de cementação foi realizado a temperatura intercrítica, inferior à temperatura de austenitização, o que provocou menor difusão de carbono e permitiu a manutenção de ferrita pró-eutetóide na camada. Com a têmpera posterior, esta camada não atingiu uma elevada dureza que beneficiasse a resistência ao desgaste do pino.

**Figura 5.** 1. Microestrutura do núcleo formada por ferrita pró-eutetóide e bainita. 2 Microestrutura vista em Microscopia eletrônica.

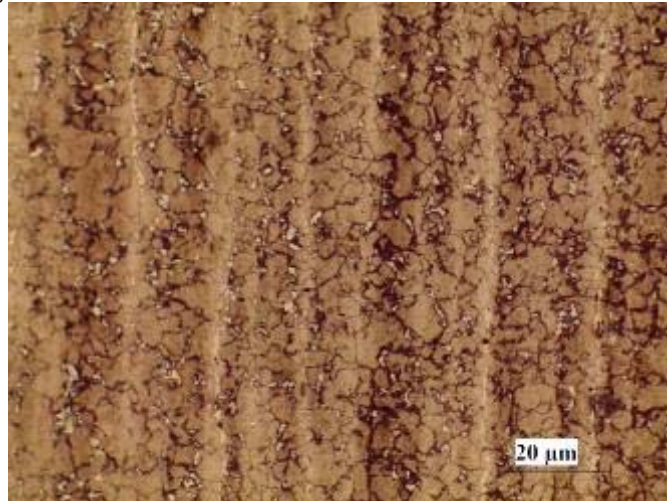
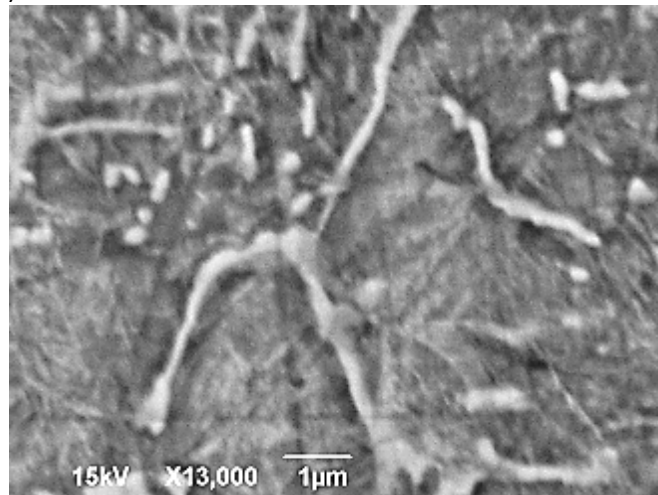
**Figura 6.** 1) Microestrutura da camada, formada por ferrita pro eutetóide (fases claras) e martensita. 2) Observa-se a formação de uma fase delineando os contornos de grão. Esta fase fragiliza o material.

O pino foi fabricado a partir de um aço de médio carbono (0,37%) e baixa liga em níquel e cromo. O pino recebeu um processo de tratamento térmico que provocou a formação de fase frágil nos contornos de grão, o que fragilizou o material e favoreceu a ruptura.

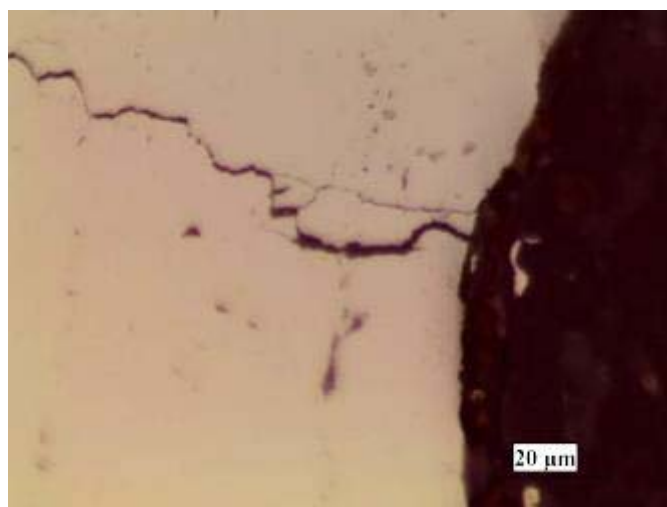
**Figura 7.** Trincas partindo da superfície da ranhura, próximo à superfície de fratura. Observa-se o aspecto frágil e ramificações da trinca.

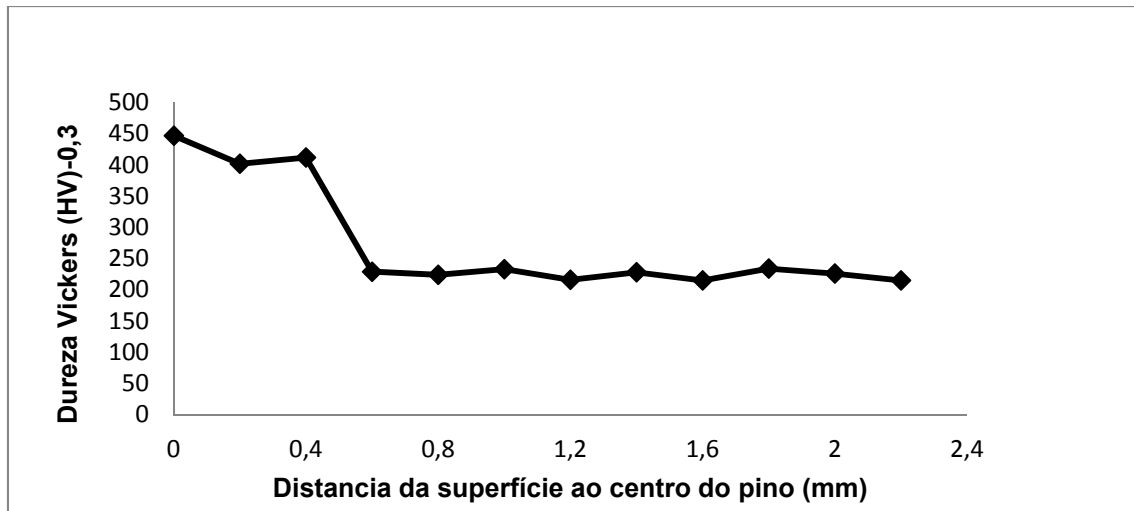
Figura 8. Dureza Vickers do pino, partindo da superfície em direção ao núcleo.
