ANÁLISE DE FALHAS EM PERFIL U UTILIZADO NA CONSTRUÇÃO CIVIL*

Sandro Griza¹
Deivid Alves Martins²
Abraão Santos Silva²
Rebeca Conceição da Silva Reis³

FAILURE ANALYSIS OF "U" PROFILE USED IN CIVIL BUILDING

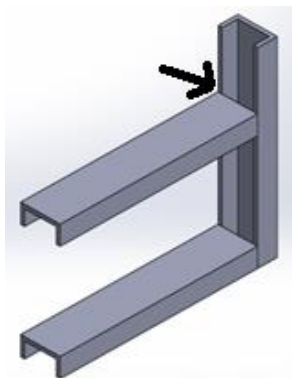
No presente estudo foi analisado um segmento de perfil em “U” que rompeu em serviço. O perfil compunha uma estrutura metálica em treliça que sustentava uma bandeja de construção civil. A figura 1 mostra um esquema representando a estrutura bem como a posição das trincas junto ao nó. Definiu-se neste estudo o termo “aba” para designar as laterais do perfil em “U” e “alma” para designar a base do perfil “U”. A figura 2 mostra o segmento recebido. Observa-se o aspecto de corrosão superficial do segmento. A posição das trincas das abas está indicada na figura 2.

Figura 1. Esquema da estrutura. A seta preta indica a posição das trincas ocorridas pela flexão do perfil. O perfil trincado é fixado conforme indicam os triângulos grandes da figura.

A análise da estrutura, assim como mostrada no esquema da figura 1 indica que o perfil foi posicionado invertido na montagem, ou seja, desfavorecendo a sua rigidez [6]. De acordo com a equação 1, a tensão principal máxima de um perfil depende do momento de inércia I , e depende da distância do centro de gravidade até a fibra externa “c”.

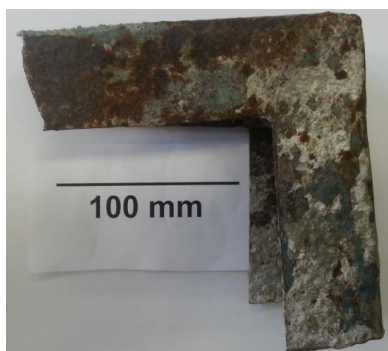
As trincas ocorreram ao longo do comprimento das duas abas do perfil até atingir a alma. Isto permitiu a deflexão do perfil. A alma foi separada do resto manualmente em laboratório para facilitar a análise. O objetivo do estudo foi identificar os motivos das trincas.

Figura 2. Segmento recebido para análise

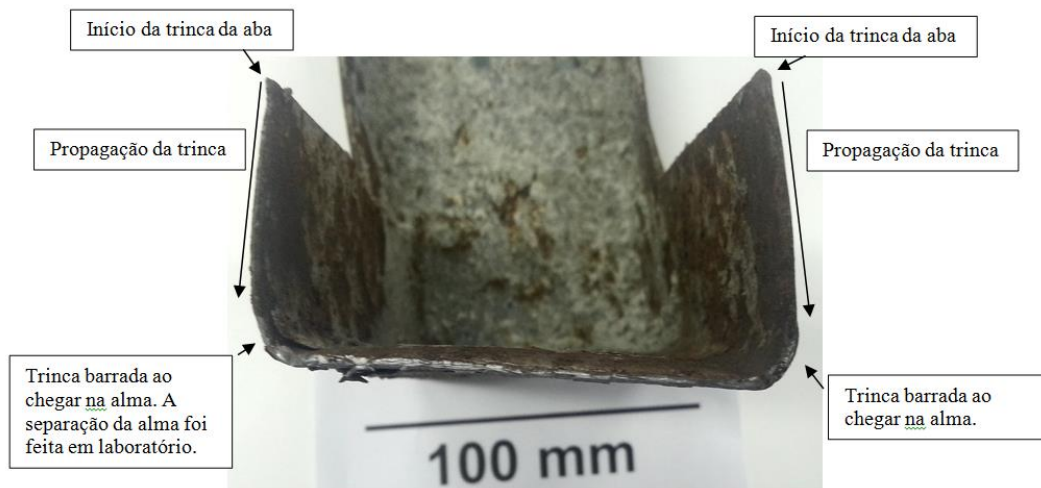
As trincas iniciaram nas extremidades das abas e propagaram por sobrecarga até serem barradas no encontro com a alma. As imagens em baixo aumento mostram o aspecto de estricção localizada ocorrido ao longo das abas. Este aspecto evidencia que o material sofreu carregamento estático e deformou plasticamente até o trincamento (figura 3). A figura 4 mostra em detalhe a estricção de uma das abas. A aba foi tracionada nas extremidades, o que indica que o perfil foi montado ao inverso. A análise em MEV sobre a região do início da trinca de uma das abas mostra a ocorrência de coalescimento de microcavidades (figura 5).

Figura 3. A imagem mostra a estricção localizada ocorrida nas abas. As setas indicam o início das trincas e o caminho delas até serem barradas na alma.

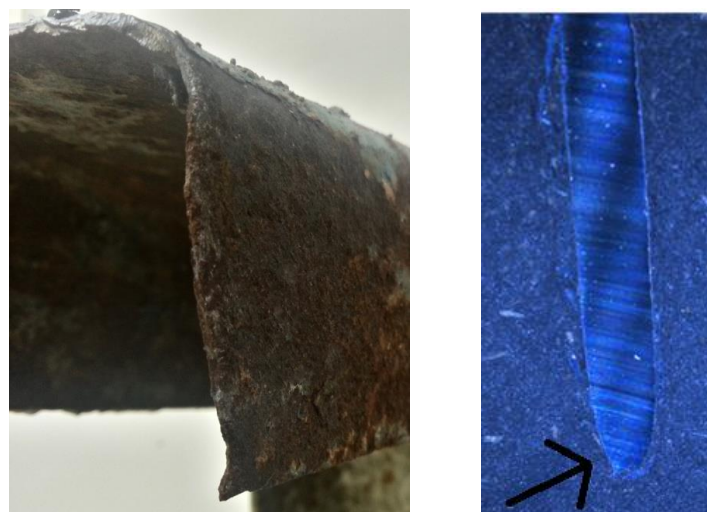
Figura 4. Detalhe da estricção localizada ocorrida em uma das abas. A figura a direita é da amostra metalográfica mostrando o plano longitudinal do perfil e ortogonal a uma das trincas. A seta indica a estricção localizada junto à superfície da trinca.

O aspecto macroscópico das trincas, com a formação de estrição localizada bem como os micromecanismos de coalescimento de microcavidades confirmam que ocorreu sobrecarga estática na estrutura e esta sobrecarga foi a responsável pela falha. A análise da amostra metalográfica em microscópio estereoscópico também deixa evidente a estrição localizada.

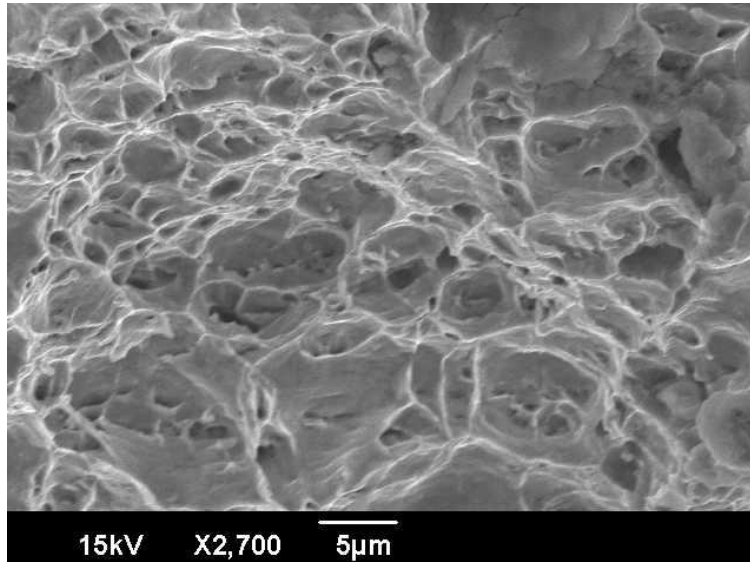
Figura 5. Coalescimento de microcavidade encontrado como micromecanismo de falha junto ao início da trinca de uma das abas.

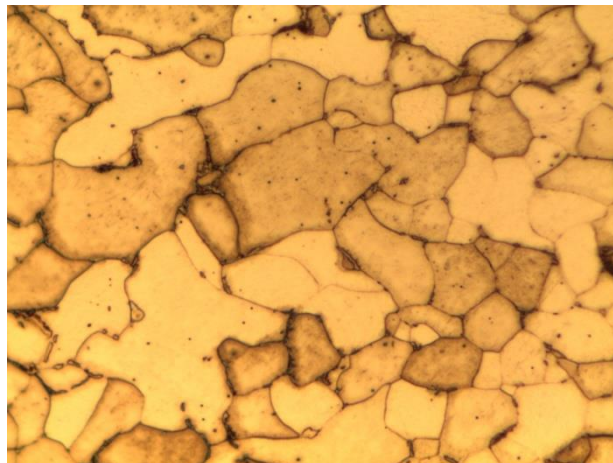
A especificação do aço é ASTM A36. A microestrutura do material é constituída de ferrita e pequena quantidade de perlita (figura 6). Observou-se também a presença de camada protetora (galvanização) danificada (figura 7). A microdureza do material foi de 145 HV (com 4,2 HV de desvio padrão).

Figura 6. Microestrutura formada por grão de ferrita e perlita. Ataque de Nital 2%, aumento 1000X.

O material do perfil é um aço baixo carbono de dureza média 145 HV. Este material é utilizado para fabricação de perfis para estruturas metálicas. Não foi identificado nenhum problema metalúrgico no material que pudesse ser associado à falha.

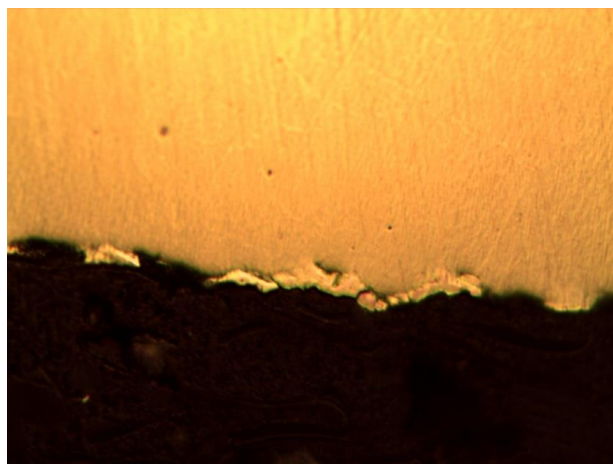
Figura 7. Metalografia sem ataque mostrando a camada superficial danificada. Aumento de 1000x.

O perfil sofreu corrosão superficial, inclusive com danos à camada protetora. Esta corrosão é comum de ocorrer em estruturas metálicas usadas em construções devido às condições habituais de manuseio. Porém esta corrosão não provocou redução de parede significativa ou algum mecanismo que propiciasse o trincamento. As trincas iniciaram nas extremidades das abas, junto ao nó adjacente da estrutura (local de encontro soldado de dois perfis). As trincas ocorreram devido ao esforço de flexão a que o perfil estava sujeito.

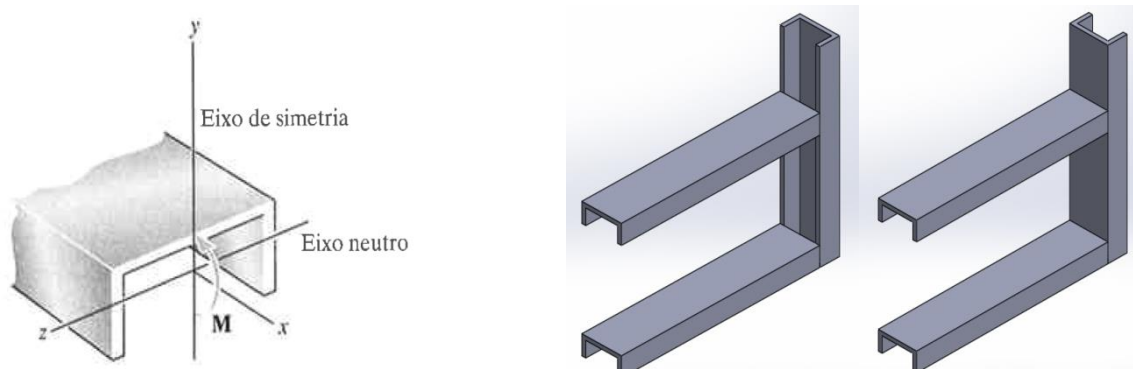
Figura 8- (A) esforço sobre o qual a viga está sujeita, (B) estrutura que foi montada, (C) estrutura proposta.

Portanto, se o perfil tivesse sido soldado na estrutura na posição adequada, assim como mostra a figura 8C, a estrutura estaria mais rígida e menos susceptível a falha. Levando em consideração que a tensão de flexão máxima ocorre no ponto mais afastado do eixo neutro da figura 8, a melhor estrutura para essa aplicação seria a estrutura mostrada na Figura 8-C. As figuras 8-B e 8-C mostram, respectivamente, a posição de montagem que propiciou a falha por sobrecarga e a recomendada para aumentar a rigidez.
