ANALISIS DE VIBRACIONES EN EL LAMINADOR EN FRIO TANDEM DE SAN NICOLAS. DIAGNOSTICO Y PLANES DE ACCION ¹

Rubén Laurent ²
Jorge Carrara ³

¹ 43° Seminario de Laminación, Procesos y Productos Laminados y Revestidos, 17 a 20 de octubre de 2006, Curitiba, PR

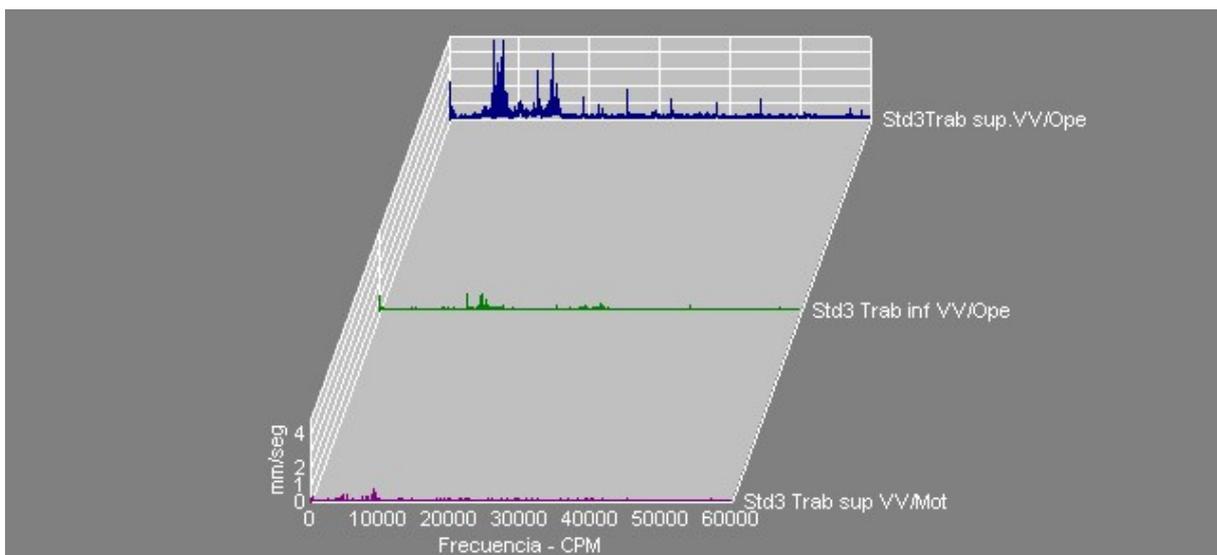
Caso 2: Soltura de tuercas de seguridad de cajas de cilindros de trabajo:

Rodillo de trabajo superior lado operación Puente 3.

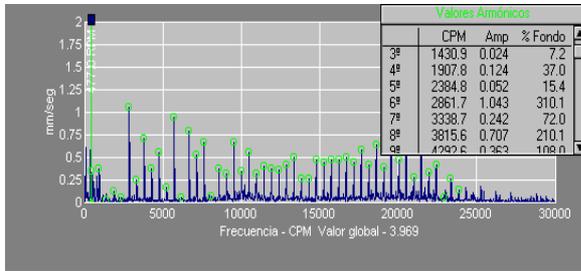
L/motor 26/08/2003

Caso 3: Excitaciones desde el mando:
 Se dan como múltiples armónicas del giro del cilindro de trabajo, en bajas frecuencias y con amplitud importante solo del lado motor:

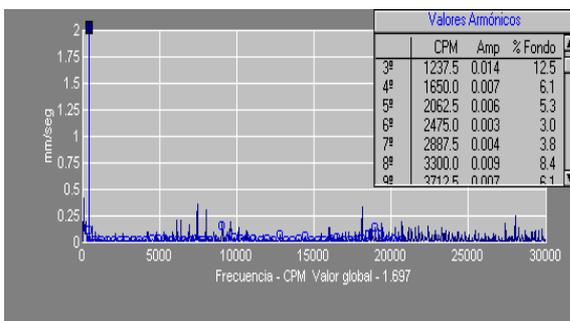
L/motor 03/09/2003

Cambio ejes de mando puente 4

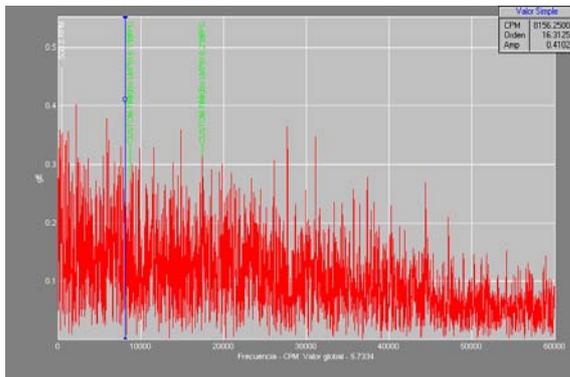
Rodamiento ruidoso por rozamientos o mal lubricado

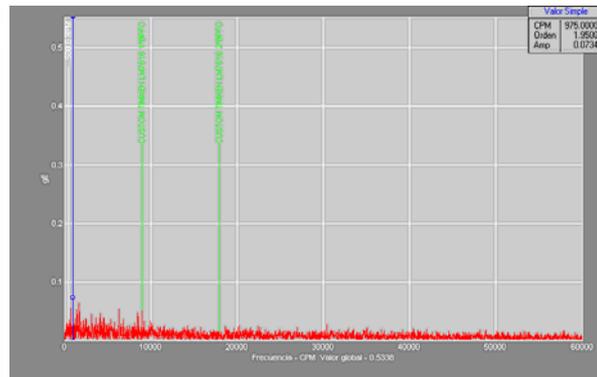
Rodamiento en buen estado y buena lubricación

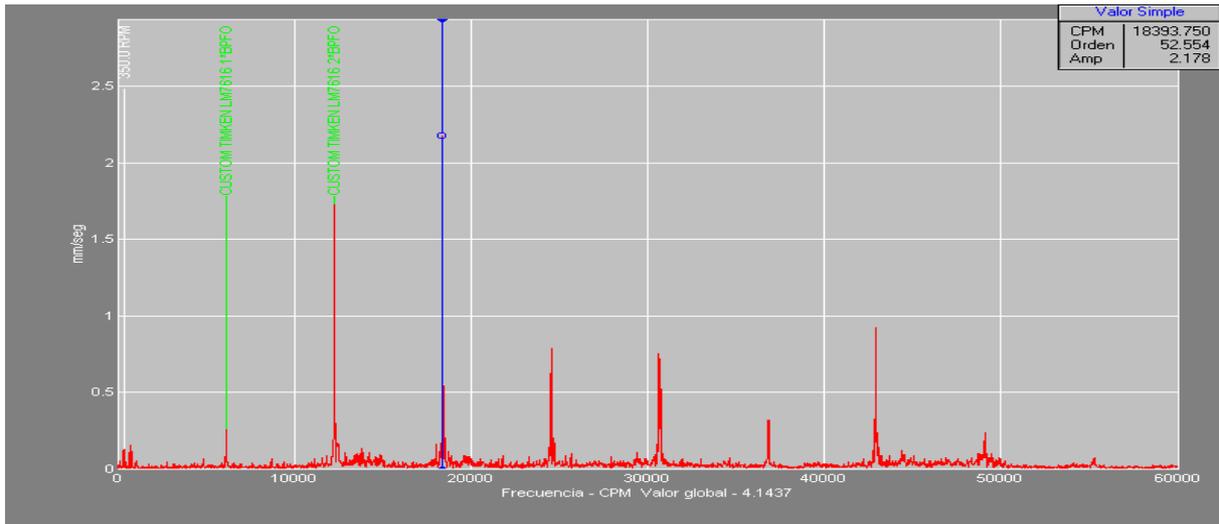
Caso 5: Problemas de rodamientos:

Movilidad generada por un rodamiento roto

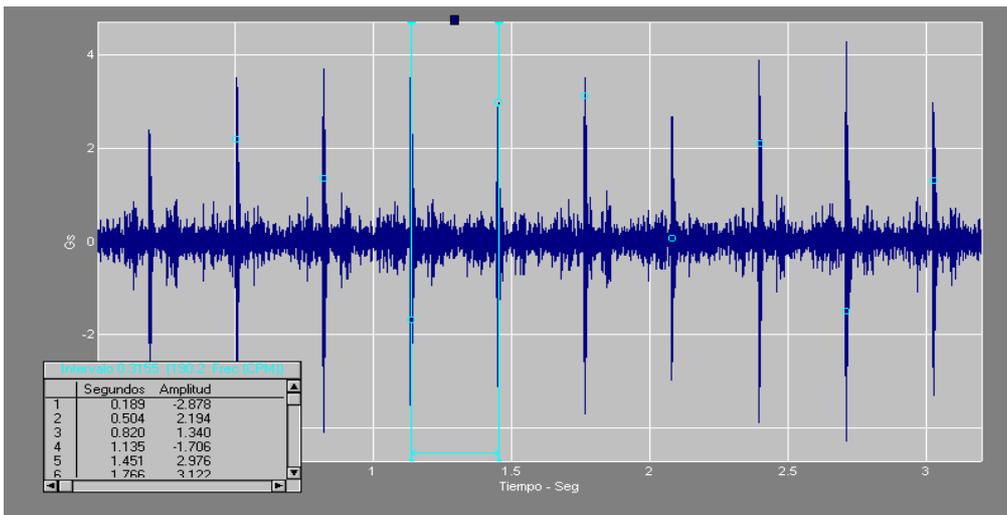
Caso 6: Excitaciones desde el cilindro de apoyo:

Medición tomada desde cilindro trabajo inferior lado operación puente 4. Se aprecia un golpe importante por vuelta del back up. Puede tener un exfoliado o patinado importante. Medición 02/06/2004.

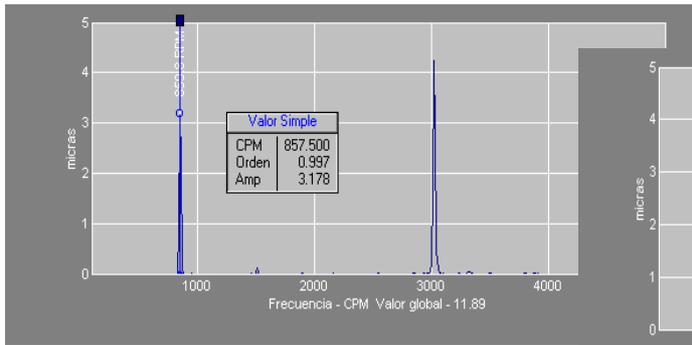
Valor inicial = 3,17 micrones pico pico

Desbalanceo muelas de rectificadora de cilindros de trabajo

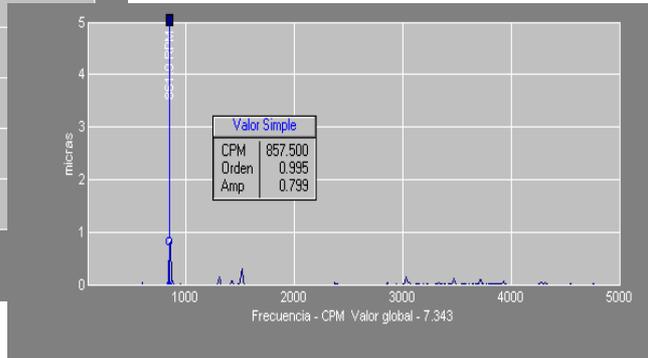
Valor final = 0,799 micrones pico pico.

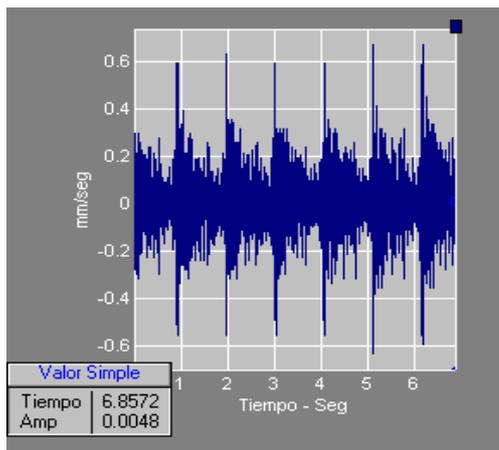
Movilidad de luneta en terminado.
Se aprecia el golpe de la brida de arrastre. Mayo /2004

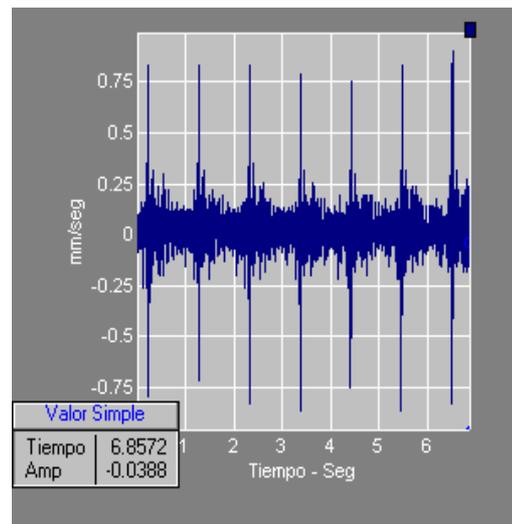
Movilidad de luneta en vacío.
