ANÁLISE DA EXPLOSÃO DO TAMBOR DE UM REVÓLVER CALIBRE “.454 CASULL”¹

*Fernando César de Mattos, Engº Mec., M.Sc.²
André Paulo Tschiptschin, Prof. Dr.³*

¹ 60º CONGRESSO ANUAL DA ABM, 25 a 28 de julho de 2005, Belo Horizonte - MG

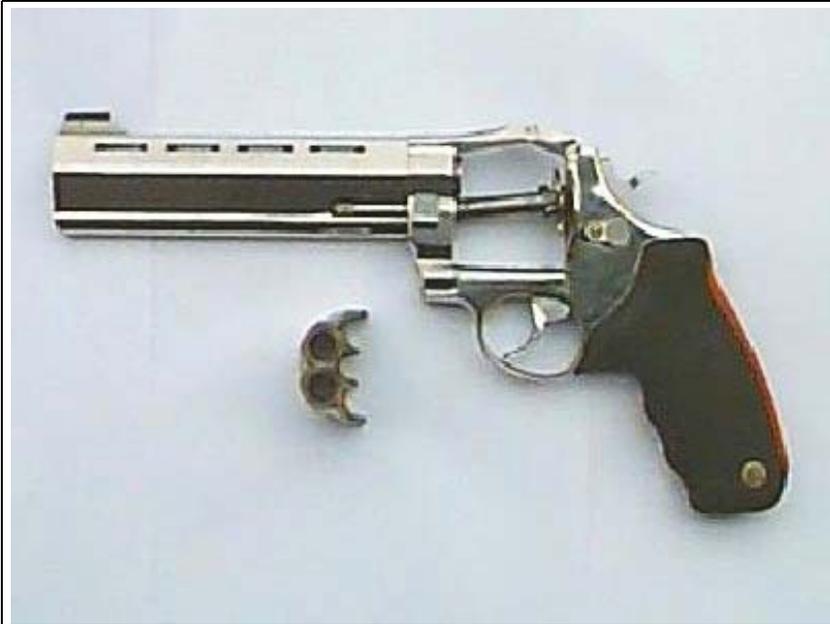
Figura 3. Revólver calibre “.454 Casull” cujo tambor explodiu; observa-se a metade encontrada do tambor fraturado (visto de topo).

Durante uma sessão de instrução realizada em 2003 nas dependências do clube de tiro IRON, em São Paulo, após ter sido efetuado um disparo, constatou-se o rompimento do tambor do revólver que se dividiu em duas partes violentamente projetadas para os lados.

Adicionalmente, foram observados outros danos à estrutura do armamento –

deformações plásticas associadas à ruptura parcial da ponte (parte da estrutura que fica sobre o tambor) e projeção da alça mira (parte do aparelho de pontaria) para cima – como mostra a figura 3 acima.

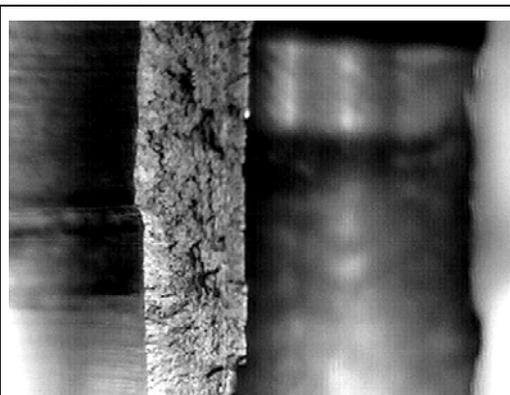
O aspecto fibroso apresentado ao longo de todas as superfícies fraturadas aponta para material de comportamento dútil e descarta totalmente o modo de falha por fadiga. A zona de cisalhamento estreita (nas bordas) é coerente com a pequena espessura da seção resistente. O início da fratura foi localizado na região interna da câmara, próximo ao furo do extrator (eixo do tambor), na região de saída do projétil, próximo a um rebaixo ali existente, em área com grande concentração de inclusões e sulfetos.

Figura 4. Aspecto fibroso da superfície fraturada.

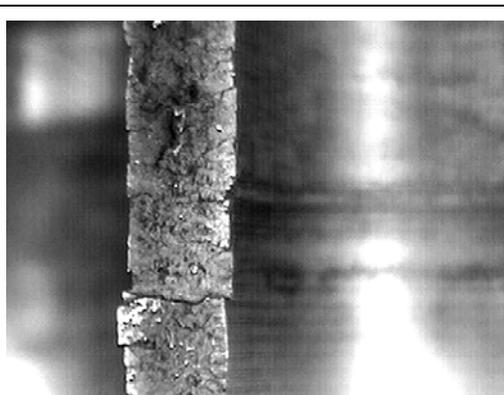
Figura 5. Pequenos pontos esféricos de coloração dourada na superfície da fratura.

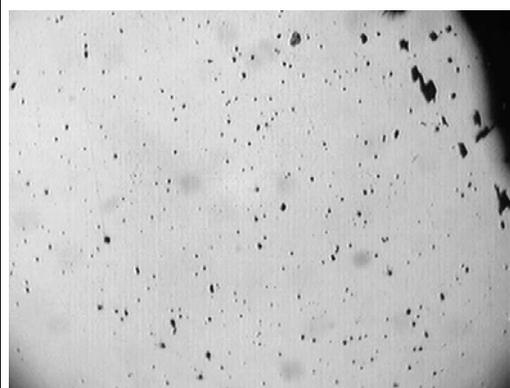
Figura 6. Os pontos escuros representam inclusões não metálicas e sulfetos encontrados em grande quantidade próximo à fratura.

Como se nota nas imagens acima, a micrografia da parte dianteira do tambor mostra uma estrutura martensítica revenida (Figura 7, após ataque com reagente Vilella) e também uma vasta presença de inclusões não metálicas e sulfetos (Figura 6, antes do ataque), especialmente concentrada na parte central do tambor, próximo ao furo do extrator, local exatamente onde foi observado o início da fratura.

É bem conhecido o efeito altamente negativo que a presença de sulfetos na microestrutura tem sobre a resistência ao impacto (tenacidade à fratura) do material.

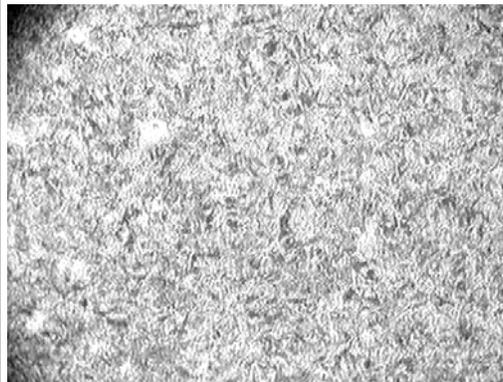
Figura 7. Estrutura martensítica do material do tambor (após ataque com reagente Vilella, imersão por 1 minuto).

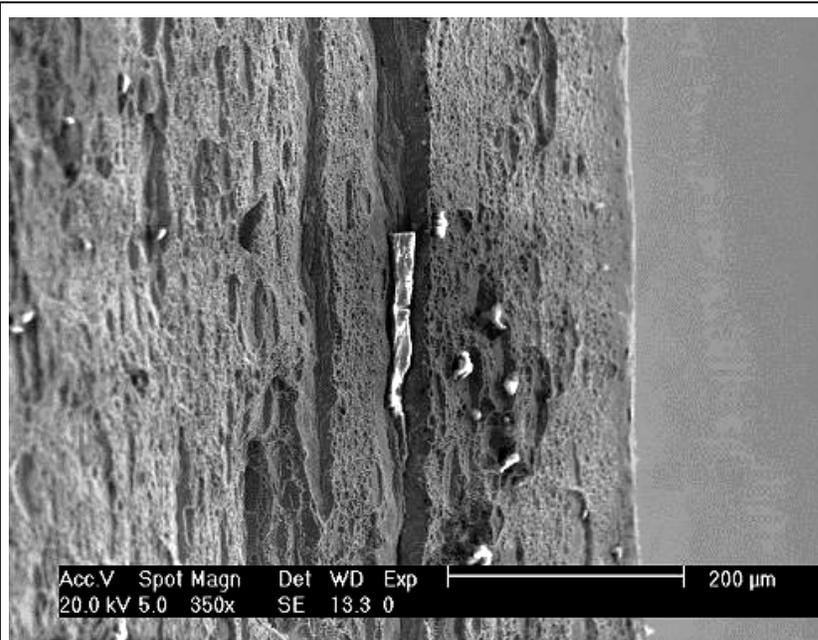
Figura 8.

Análise por microscopia eletrônica de varredura.

Elétrons secundários.
Aumento: 350X.

Observa-se uma fratura fibrosa com "dimples".

Superfície de separação ao longo de uma inclusão não metálica macroscópica.

A análise das superfícies da fratura ao microscópio eletrônico de varredura (ver Figuras 8 e 9 acima), confirmaram em larga escala as observações dos ensaios macro e micrográficos. Vê-se claramente as superfícies de separação ao longo de inclusões não metálicas macroscópicas, e, no restante do material, o comportamento dútil esperado para este tipo de material, sob este regime de utilização.

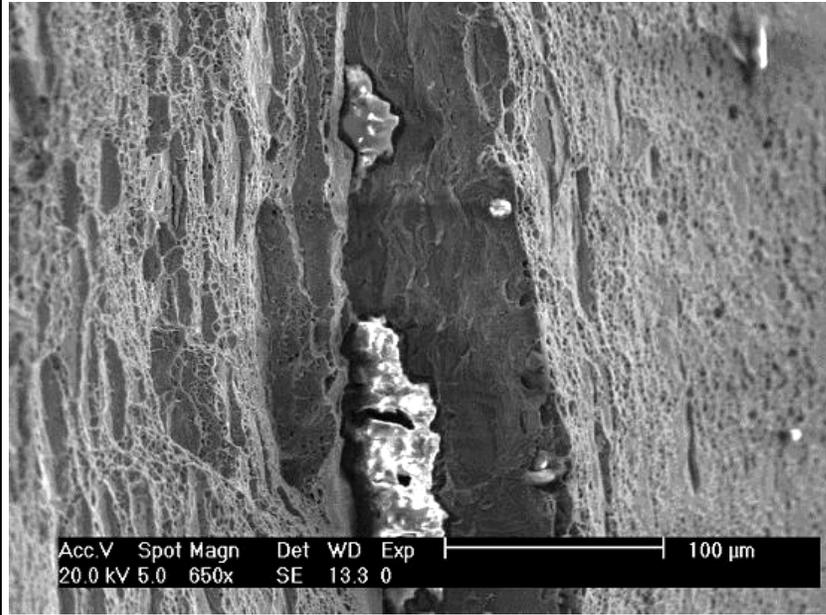
Figura 9.
Análise por
microscopia
eletrônica de
varredura.

Elétrons
secundários.
Aumento: 650X.

Observada uma
fratura fibrosa
com “dimples”.

Superfície de
separação ao
longo de
inclusão não
metálica
macroscópica.

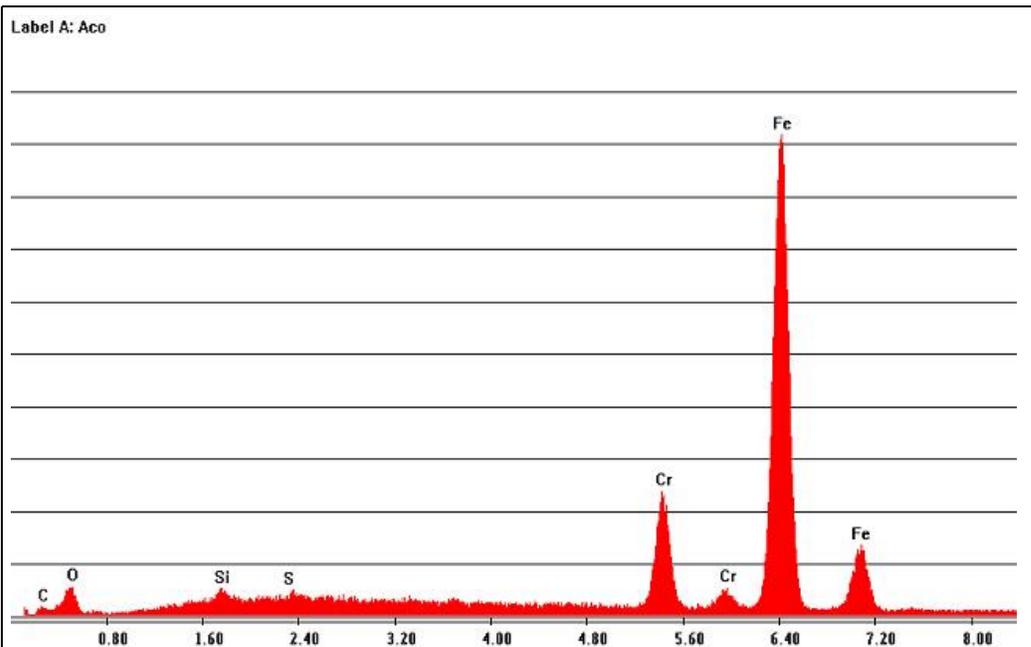
Figura 10. Espectro EDS de “raios X” do aço do tambor. Resultado: aço inoxidável.

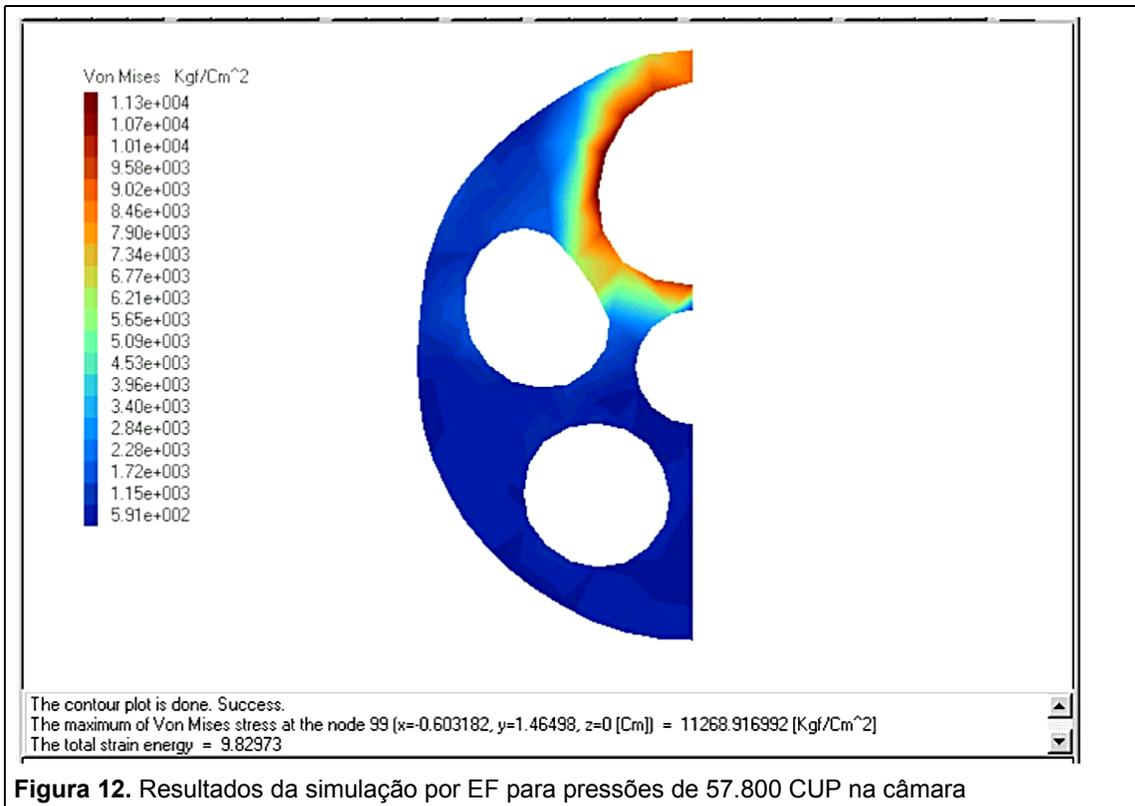
Figura 12. Resultados da simulação por EF para pressões de 57.800 CUP na câmara

Obtivemos os seguintes valores máximos para tensão de Von Mises:

- 865 MPa para pressões de 45.200 CUP (carga padrão SAAMI) e
- 1.105 MPa para pressões da ordem de 57.800 CUP (máxima, conforme referência [3]),

Ambos ocorrendo nos mesmos pontos, à cerca de 15° com a vertical (um ponto a 75° e outro, simétrico, a 105°, considerando-se uma câmara alinhada com a vertical e a origem no centro do furo do extrator).

O detalhe relevante é que este **ponto de máxima tensão de Von Mises não coincide com o local de início da fratura** (embora esteja em área também sujeita a elevado nível de tensões, assim como praticamente a maior parte do perímetro interno da câmara, como se vê na Figura 12 acima).
