ANÁLISE DE FALHA DE BARRA DE DIREÇÃO DE UM AUTOMÓVEL ¹

FAILURE ANALYSIS OF A DRIVING BAR OF AN AUTOMOBILE

¹ Trabalho apresentado no 62º Congresso Anual da ABM – Internacional, 23 a 27 de julho de 2007, Vitória – ES, Brasil.

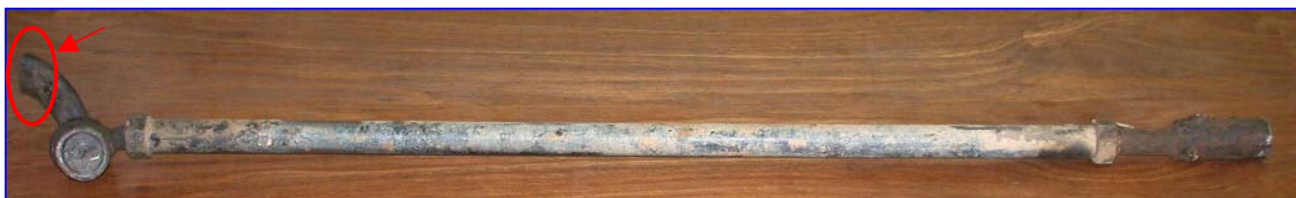
Figura 1. Barra de direção fraturada; o círculo vermelho indica o local da fratura.

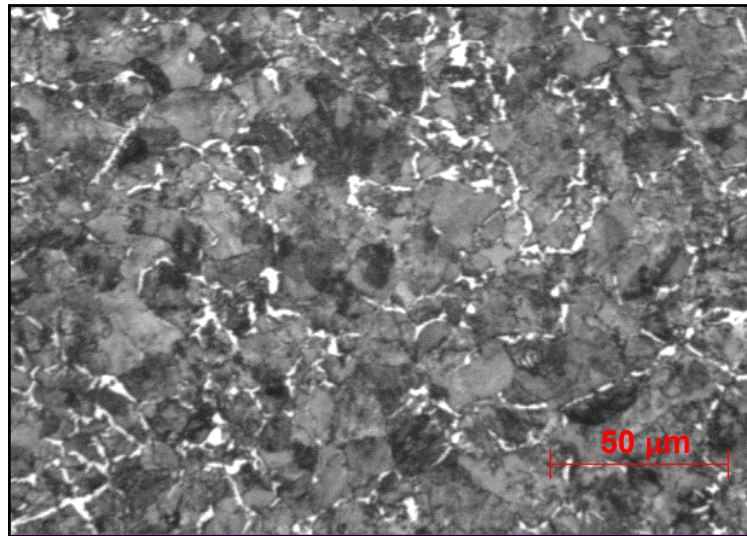
Figura 2. Aspecto microestrutural do aço utilizado na fabricação do componente. Seção transversal do segmento da barra próximo à superfície de fratura. Ataque: Picral.

Observa-se uma microestrutura constituída predominantemente por perlita e bainita superior envolvidas por uma rede semicontínua de ferrita pro-eutetóide, formando um conjunto que favorece a ocorrência de fratura frágil.^[7,8]

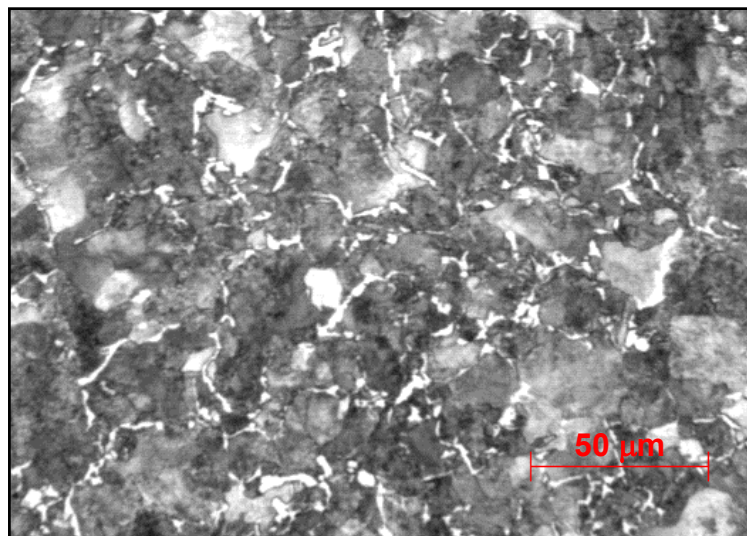
Figura 3. Aspecto microestrutural: seção longitudinal do segmento da barra próximo paralela à superfície de fratura. Ataque: Nital 2 %.

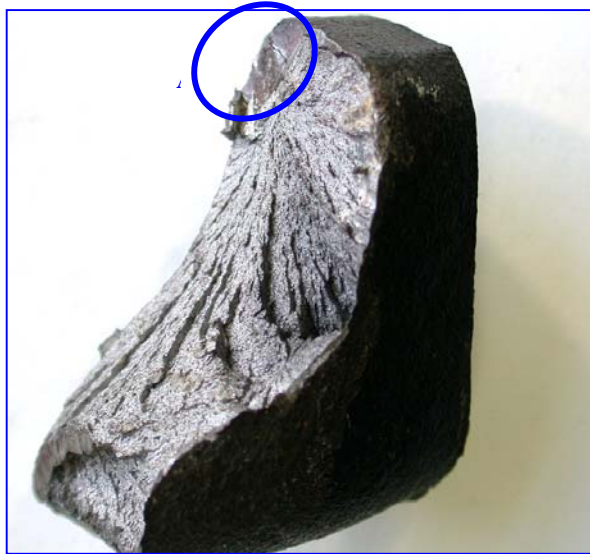
As Figuras 4 e 5 apresentam o aspecto macrográfico da fratura da barra de direção em dois ângulos distintos. A região A, indicada nas figuras, mostra o local de iniciação da fratura.

Figura 4. Aspecto macrográfico da superfície de fratura, posição oblíqua.

Pode-se observar, em ambas as posições, a presença de marcas radiais, que se originam a partir de uma descontinuidade pré-existente na peça (região A), e que se constitui num local propício para o início da fratura. De acordo com a literatura,^[4] as marcas radiais são características de propagação instável (rápida) de uma trinca. Em geral são perpendiculares à frente de avanço da trinca.

Não foram observadas nas Figuras 4 e 5 aspectos macroscópicos de fadiga, como por exemplo, “marcas de praia”.^[9,10] Além disso, foi observado, através de microscópio eletrônico de varredura (MEV), que a superfície de fratura é constituída predominantemente por facetas de clivagem (fratura transgranular), conforme mostram as Figuras 6 e 7, que são características de fratura frágil. Similarmente ao observado na análise macroscópica, a análise em MEV não mostrou nenhuma característica microscópica de fadiga, como por exemplo, “estrias”.^[9-11]

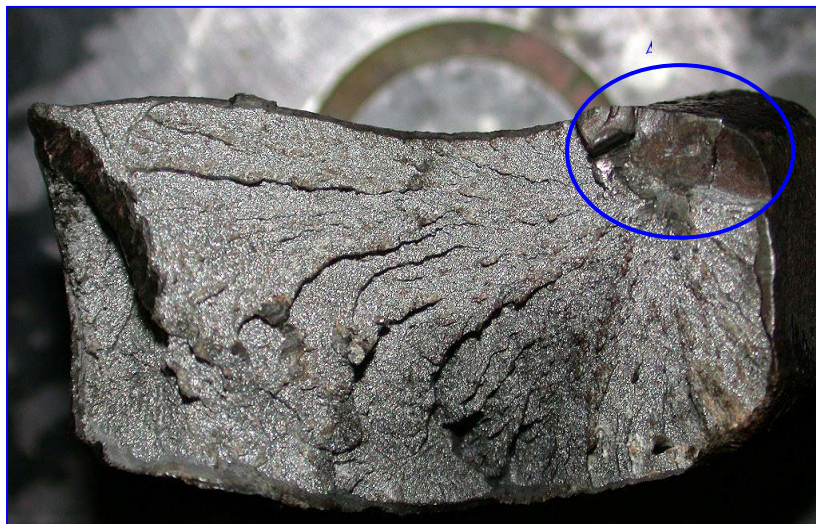
Figura 5. Aspecto macrográfico da superfície de fratura, vista frontal.

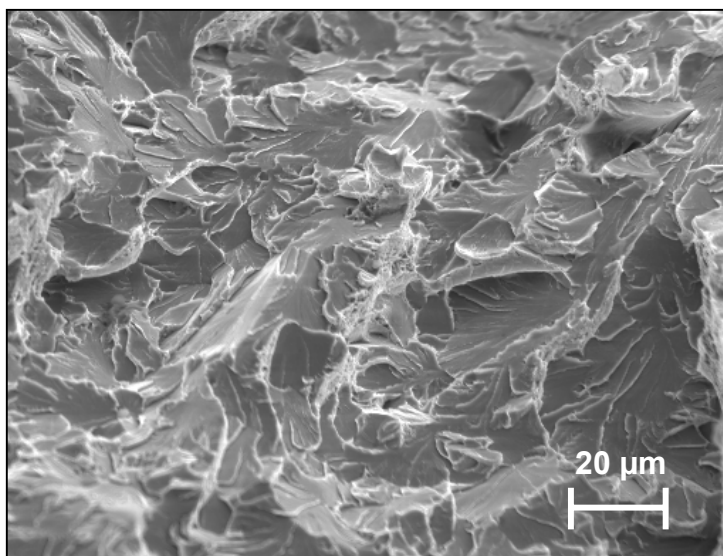
Figura 6. Aspecto microscópico da superfície de fratura (MEV).

A fratura por clivagem em escala macroscópica (baixo aumento) é caracterizada por intensa reflexão de luz e uma superfície relativamente plana,^[4] o que foi observado no presente caso. Em escala microscópica observa-se regiões planas, freqüentemente facetadas.

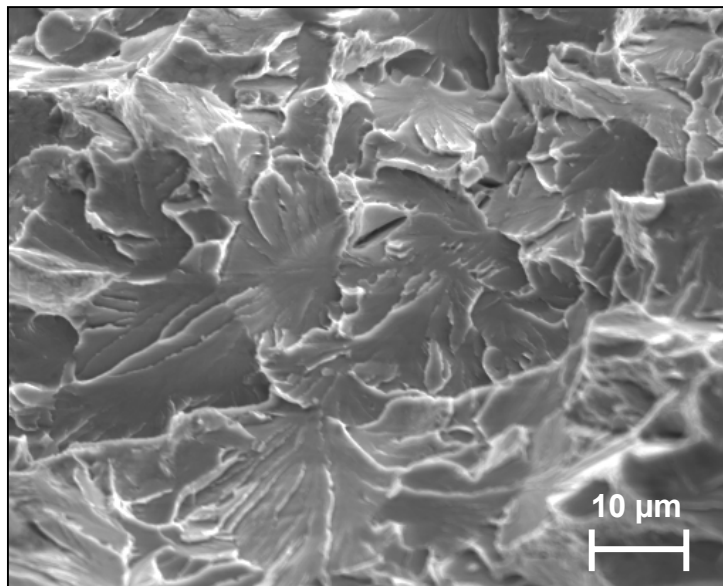
Figura 7. Aspecto microscópico mais detalhado da superfície de fratura (MEV).
