# ANÁLISE DE FALHA DE CORPOS DE CARROS DE PELOTIZAÇÃO DE MINÉRIO DE FERRO<sup>1</sup>

## FAILURE ANALYSIS OF PALLET CAR CENTER CASTING EMPLOYED IN IRON ORE PELLETIZING PROCESS

<sup>1</sup> *Contribuição técnica ao 62º Congresso Anual da ABM – Internacional, 23 a 27 de julho de 2007, Vitória – ES, Brasil.*

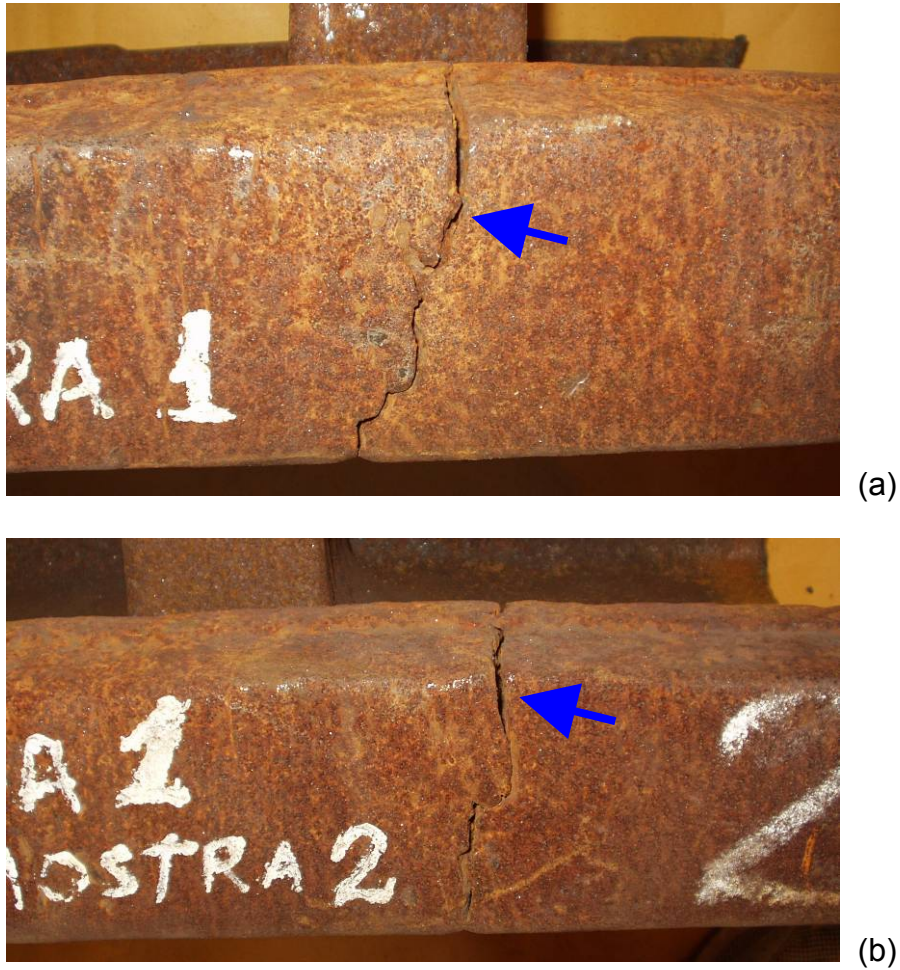
A Figura 3 mostra que grandes trincas transversais se desenvolvem nas vigas longitudinais do carro, em especial nas regiões próximas a de seu travamento por vigas transversais. Pode-se inferir que a força motriz para nucleação e propagação das trincas nas vigas longitudinais reside tanto nos gradientes térmicos quanto nos ciclos de aquecimento e resfriamento impostos ao componente em serviço.

A face superior da viga está mais próxima do forno e, portanto, as temperaturas média e máxima alcançadas durante a queima das pelotas de minério transportadas são muito superiores à da face inferior. Portanto, existe um gradiente térmico ao longo da espessura da viga, responsável pela introdução de tensões no componente.

Durante o aquecimento, a dilatação térmica da face superior da viga tende a ser restringida pela sua parte inferior, que está a uma temperatura mais baixa. Como resultado, surgem tensões compressivas na região superior e tensões trativas na região inferior da viga. Este perfil de tensões, representado esquematicamente na Figura 4, tende a ser acentuado pelo próprio peso do carro e da carga de pelotas.

As tensões compressivas desenvolvidas na região superior da viga podem ser elevadas o suficiente para provocar deformação plástica, ou seja, deformação permanente, provocando assim um encurtamento da região. Desta forma, durante o resfriamento da viga, a região superior da viga, deformada plasticamente por compressão, será solicitada em tração, possibilitando a nucleação e propagação de trincas.

Figura 3 - Trincamentos transversais em vigas longitudinais dos carros de pelotização.

- Reduzir ao mínimo possível o teor de enxofre da liga;
- Empregar microadições de elementos de liga estabilizadores do enxofre e que inibam o crescimento de cavidades;
- Aumentar a resistência à oxidação da liga de modo a evitar perda de massa e a formação de pites favoráveis à nucleação de trincas.
- Empregar uma liga com menor coeficiente de expansão térmica.

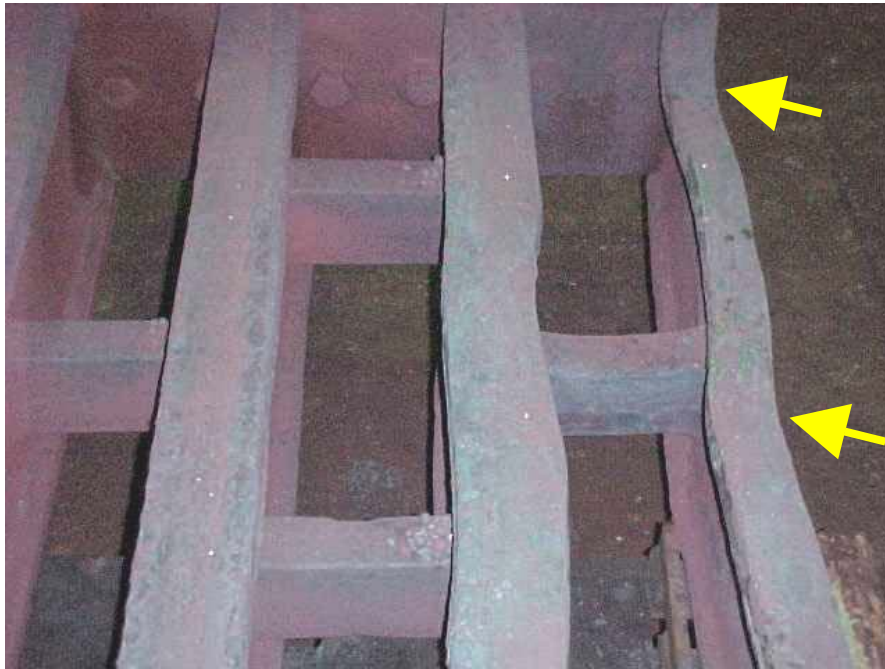
As paradas curtas tem um efeito decisivo na introdução de danos no corpo do carro, em virtude do aumento excessivo da temperatura, e conseqüentemente, na introdução de tensões mais elevadas, que podem levar a severas distorções no corpo do carro, como ilustrado na Figura 6a, ou mesmo trincamento generalizado das vigas, na Figura 6b.

**Figura 6** - (a) Empenamento devido a gradientes térmicos na estrutura fortemente vinculada, e (b) "Queima" localizada do carro devido ao fluxo preferencial de gases próximo à sua lateral.

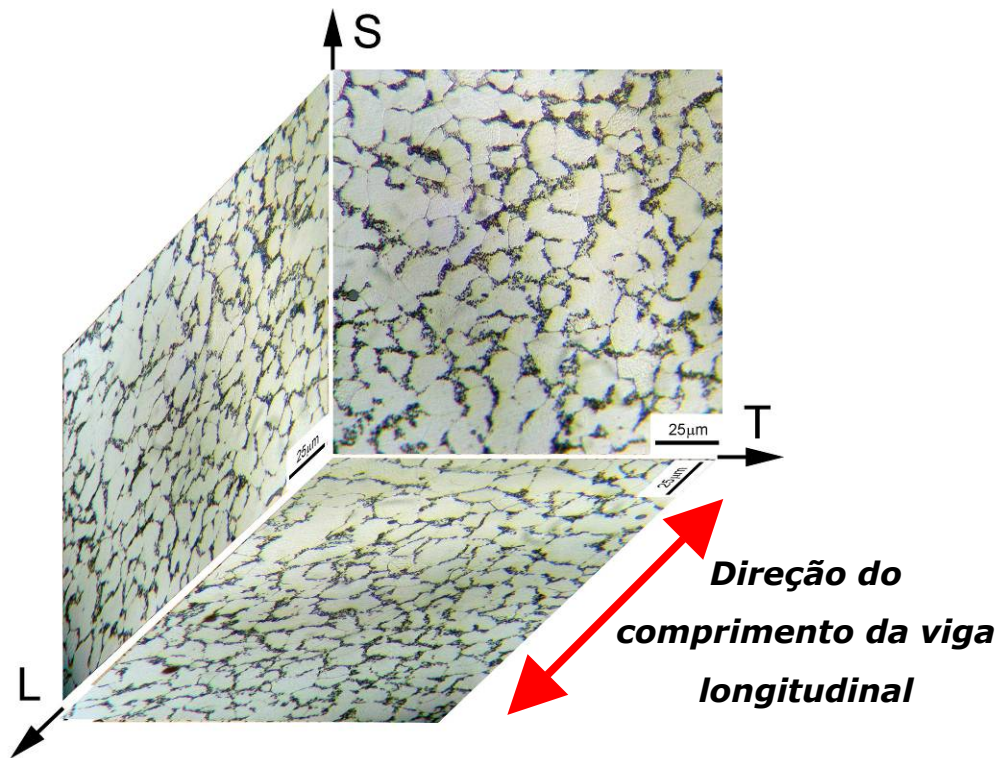
A microestrutura da viga longitudinal é composta de ferrita e carbonetos esferoidizados em contornos de grão (Figura 7). Não foram observadas cavidades que pudessem caracterizar o mecanismo de fluência nesta região do corpo do carro. Na superfície do corpo do carro (Figura 8) foi detectada presença massiva de óxidos aderidos. O processo de oxidação forma pites na superfície, que atuam como concentradores de tensão, facilitando a nucleação de trincas.

**Figura 7** - Microestrutura típica do corpo do carro.

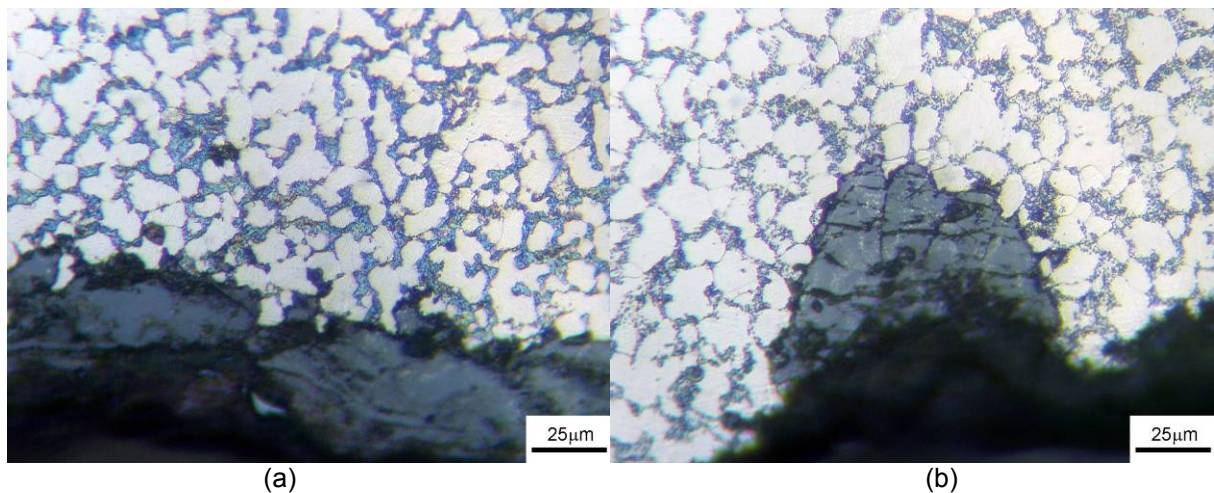
**Figura 8** - Oxidação superficial desenvolvida na face superior da viga.

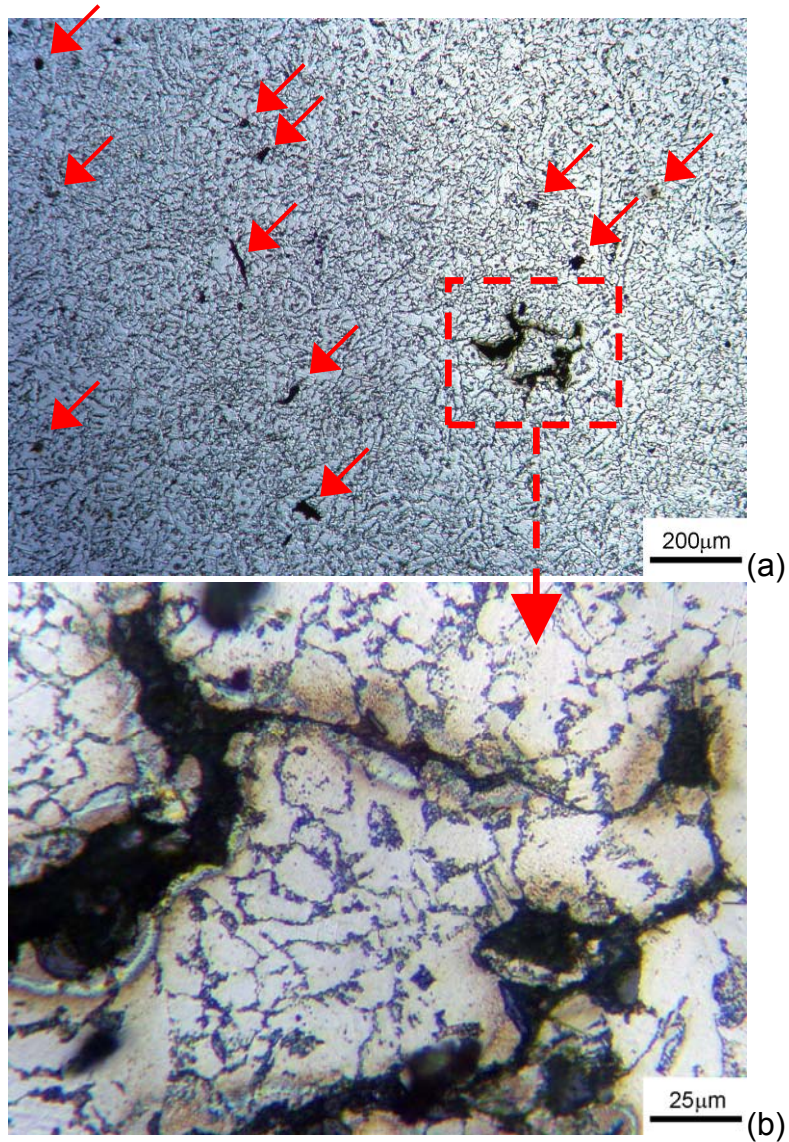
A análise de uma amostra coletada da face inferior da viga (posição em que se desenvolvem tensões trativas durante a fase de aquecimento do carro, i.e., fadiga termo-mecânica em-fase) mostra, além da microestrutura de grãos ferríticos e carbonetos, uma quantidade significativa de cavidades, conforme vistas na Figura 9. Diversos fatores podem explicar a presença destas cavidades, tais como, defeitos de fundição, porosidade introduzida por processos de recuperação por soldagem anteriormente executados, cavidades originadas por fluência. Neste último caso, a presença de sulfeto de manganês (MnS), detectada por microsonda EDX junto as pequenas cavidades (Figura 10), pode facilitar substancialmente a ocorrência do processo, a despeito das temperaturas não tão elevadas na região durante o serviço. Vale ressaltar que o crescimento destas cavidades por fluência, aliado à natureza cíclica do carregamento, favorece a nucleação de trincas.

**Figura 9** - (a) Análise de amostra retirada nas proximidades da superfície na face inferior da viga (cavidades indicadas pelas setas); (b) Detalhe ampliado da cavidade.

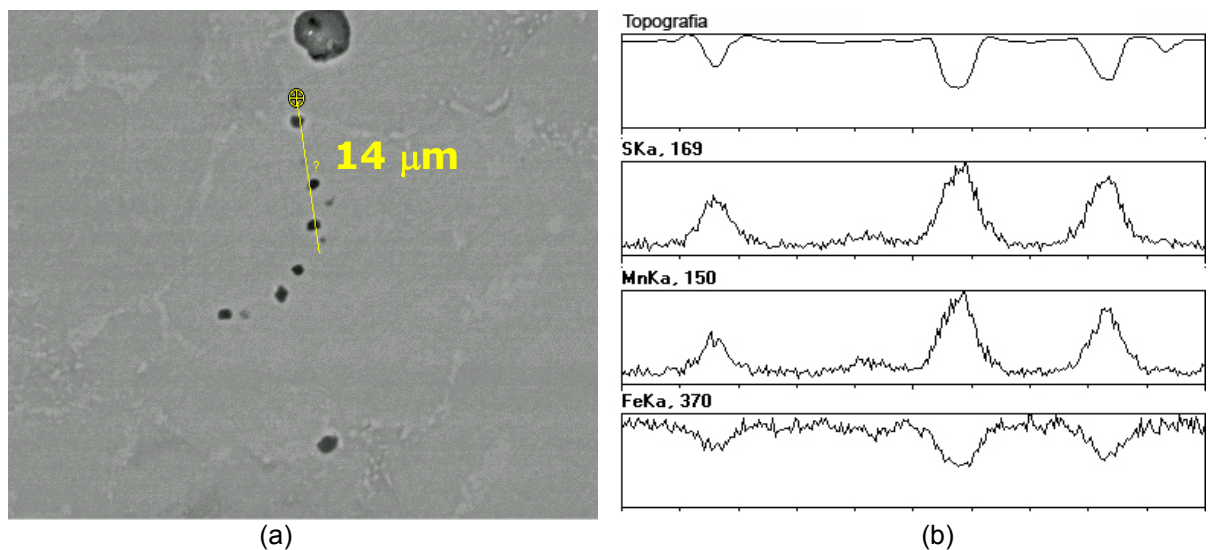
O enxofre possui um papel decisivo no comportamento mecânico de ligas ferrosas submetidas a altas temperaturas. Durante longos tempos de exposição, o enxofre tende a segregar para os contornos de grão, diminuindo sua energia interfacial e facilitando a nucleação de cavidades. As quantidades necessárias do elemento para que este fenômeno ocorra são da ordem de ppm; por exemplo, a presença de apenas 200 ppm de enxofre (0,02%) é capaz de reduzir a ductilidade do ferro puro pela metade.<sup>[1]</sup> Por outro lado, a presença do fósforo pode ser benéfica, aumentando o teor de enxofre que pode ser tolerado sem perda significativa de ductilidade. O fósforo tem a propriedade de retardar a segregação de enxofre para os contornos de grão.<sup>[2]</sup>

**Figura 10** - (a) Análise linear, e (b) mapeamento por EDX de amostra de viga longitudinal próxima à superfície, mostrando a presença de MnS junto às cavidades.
