ANÁLISE DE FALHA DE DOIS ROTORES DE BOMBA INJETORA¹

Danilo Borges Villarino de Castro²
Jeferson Aparecido Moreto³
Luciana Sgarbi Rossino⁴
Omar Maluf⁴
Dirceu Spinelli⁵
José Ricardo Tarpani⁵

FAILURE ANALYSIS OF TWO CENTRIFUGAL PUMP ROTORS

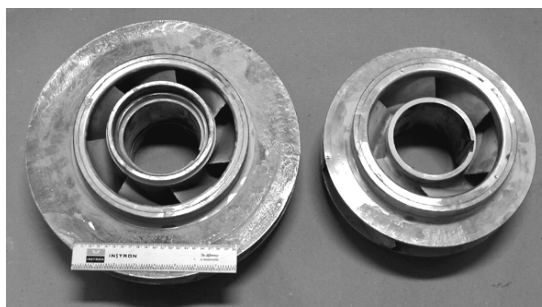
A Figura 1 mostra os dois rotores fraturados, respectivamente denominados **A** (maior diâmetro) e **B** (menor diâmetro). O primeiro é um rotor de sucção única, enquanto que o segundo é um rotor de dupla sucção.

Figura 1. Rotores **A** (maior diâmetro) e **B** (menor diâmetro), avaliados no presente estudo de caso.

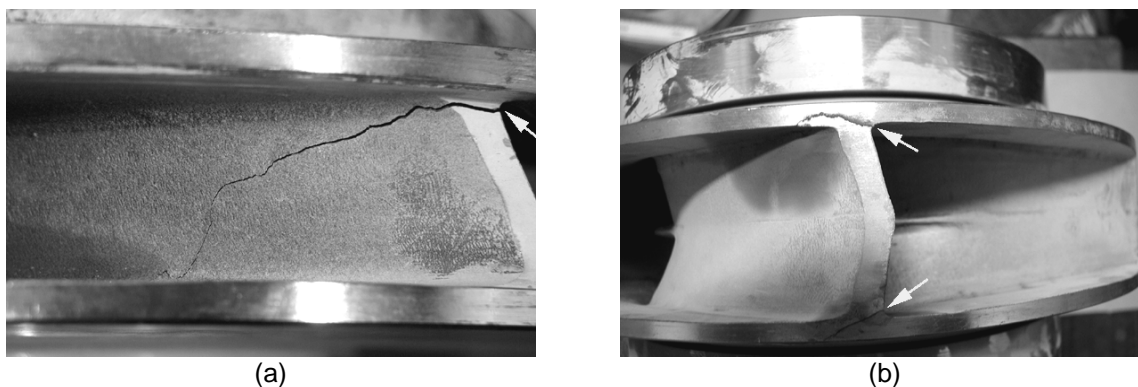
Na Figura 2 são exibidos os principais danos por trincamento desenvolvidos nos rotores **A** e **B**. As setas apontam para os pontos de iniciação das trincas identificadas nos componentes. Observa-se um único trincamento no rotor **A**, que se desenvolveu no lado de sucção da bomba injetora, enquanto que, no rotor **B**, o trincamento é simétrico. Verifica-se que as trincas, identificadas como de fadiga, invariavelmente partem de regiões angulares (i.e. ângulos agudos), que naturalmente são concentradoras de tensão. Cabe ser mencionado que, durante a operação da bomba injetora em serviço, as faces das palhetas ilustradas na Figura 2 são submetidas a esforços de compressão.

Figura 2. Algumas das trincas de fadiga desenvolvidas em serviço, nos rotores (a) **A** e (b) **B**.

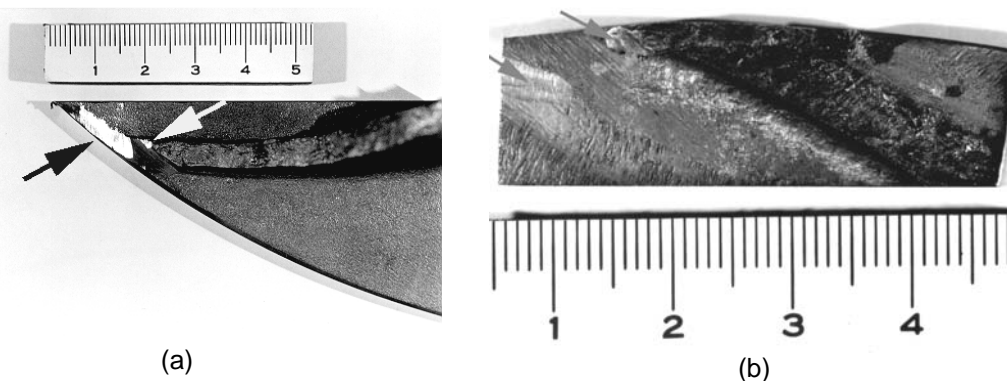
Na Figura 3(a), referente ao rotor **A**, são claramente observadas marcas de desbaste de rebarbas de fundição, indicadas por setas escura e clara, procedimento provavelmente realizado por intermédio de um esmeril ou ferramenta semelhante. Observa-se que a marca apontada pela seta escura situa-se exatamente no ponto de partida de uma das trincas de fadiga no componente, vide Figura 2(a). A observação desta região sob relativamente grandes ampliações de imagem em microscópio eletrônico de varredura demonstrou cabalmente que as marcas da ferramenta proporcionaram um sítio de nucleação de trincas na região, conforme será visto mais adiante. Idêntico efeito é verificado com relação ao rotor **B**, ilustrado na Figura 3(b), onde as setas indicam as regiões de desbaste mecânico da peça.

Figura 3. Regiões desbastadas por ferramenta de abrasão: **A** (a) e **B** (b).

Em vista dos resultados obtidos, um controle mais rígido do processo de acabamento dos rotores, após o processo de fundição, deve ser adotado. Mudanças de projeto, de modo a se evitar a existência de cantos vivos, bem como de forma a se considerarem as condições mais severas em que os componentes trabalham no momento, merecem ser consideradas.

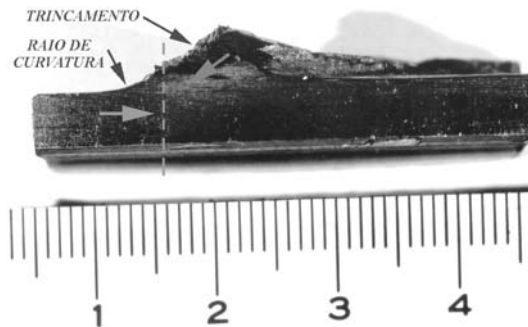
Ainda com relação ao rotor **B**, foram observados riscos relativamente profundos formados durante o processo de acabamento por usinagem dos discos laterais, o que inclui a região de transição para as palhetas, onde se desenvolveu a maioria das trincas de fadiga. A observação em MEV destes defeitos do tipo micro-entalhes, apontados pela seta clara, à direita da linha tracejada na Figura 4, introduzidos durante a fabricação do componente, confirmou seu elevado potencial de concentração das tensões de serviço que atuam localmente. O corte e a seta clara (lado direito da linha tracejada) ilustram um padrão de observação metalográfica que será apresentado na Figura 11.

Figura 4. Riscos de usinagem, apontados pela seta clara (lado esquerdo da linha tracejada), sobre a superfície do disco lateral do rotor **B**. O raio de curvatura, na junção entre a palheta e o disco lateral do rotor **B**, e o trincamento ali desenvolvido, são conforme indica a seta clara superior na Figura 2(b).

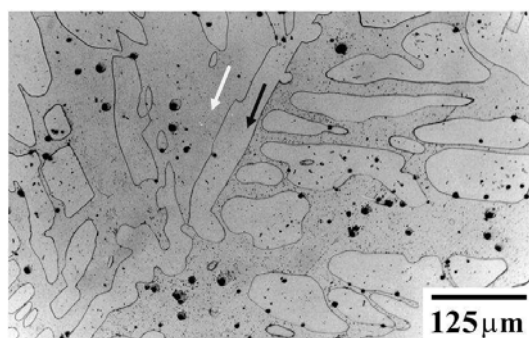
Na Figura 5, são mostradas as microestruturas dos aços que constituem os dois rotores fraturados, onde se confirma o desenvolvimento de estruturas duplex, formadas por ferrita (indicada por uma seta clara) e austenita (por seta escura).

Figura 5. Microestrutura do aço que compõe os rotores fraturados. A fase ferrita é apontada por setas claras, e a fase austenita por setas escuras. Rotor **A** atacado quimicamente com Behara.

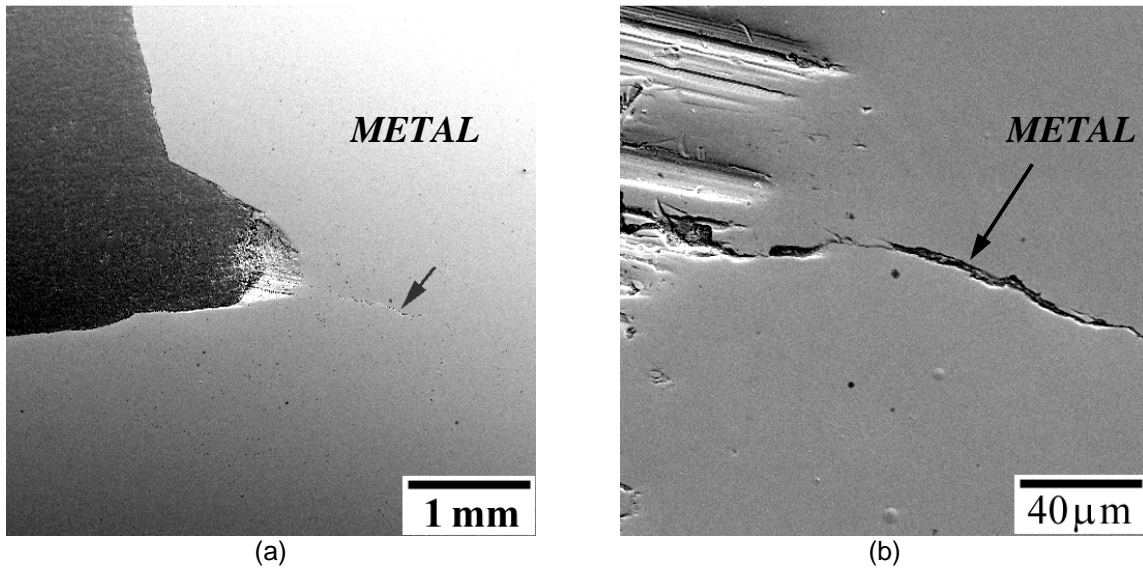
Na Figura 6, a região indicada pela seta clara na Figura 2(a), qual seja, um sítio de trinca de fadiga no rotor **A**, é ampliada, revelando a extensão dos danos superficiais causados pelo processo abrasivo de remoção de rebarbas do fundido. Estes danos, aliados à sua própria localização em uma região de elevada concentração de tensões, propiciaram a geração de trincas, que podem crescer por fadiga e causar a falha do componente, indicadas pelas setas na Figuras 6.

Figura 6. (a) Trinca de fadiga iniciada na região de desbaste de rebarba de fundição no rotor **A**. (b) Ampliação da trinca de fadiga, indicada por setas.

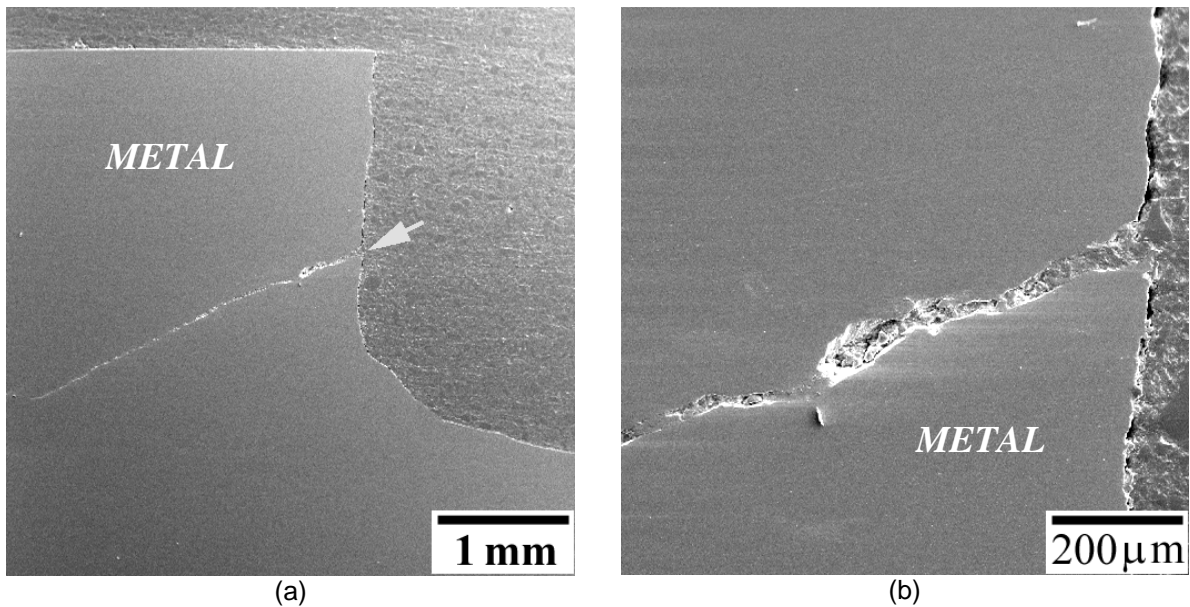
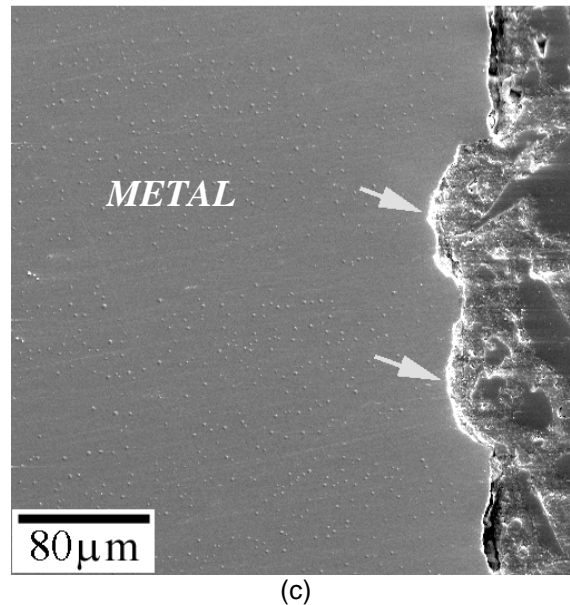
Na Figura 7, o mesmo efeito é verificado no rotor **B**, onde as setas apontam para o sítio de iniciação de uma trinca de fadiga e para sulcos superficiais gerados durante desbaste mecânico.

(c)
Figura 7. (a) Trinca de fadiga iniciada na região de desbaste de rebarba de fundição no rotor B, indicada por seta. (b) Ampliação do sítio de nucleação. (c) Ampliação de marcas originadas pelo processo abrasivo, apontadas por setas.

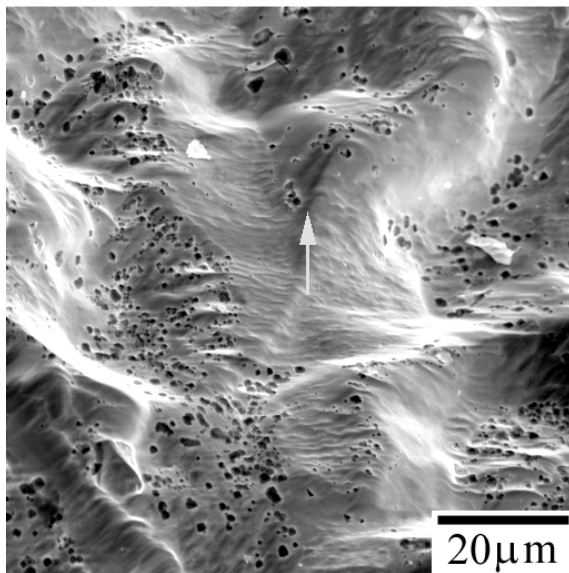
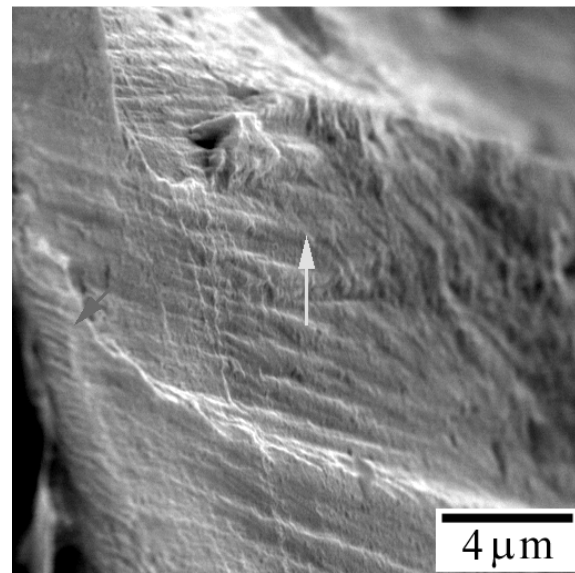
Na Figura 8(a), é mostrada uma vista geral da superfície de fratura gerada pela propagação de uma das trincas de fadiga no rotor **A**. São também observados alguns pites de corrosão, provavelmente causada pelo contato da superfície da trinca com água salina. Na Figura 8(b), a seta aponta para um padrão discreto de estriamento da superfície de fratura, confirmando o diagnóstico de falha do componente por fadiga do material.

(a) (b)
Figura 8. (a) Pites de corrosão na superfície de fratura por fadiga no rotor A. (b) Padrão de estrias de fadiga, apontado pela seta escura. As setas claras apontam na direção e sentido de crescimento da trinca.

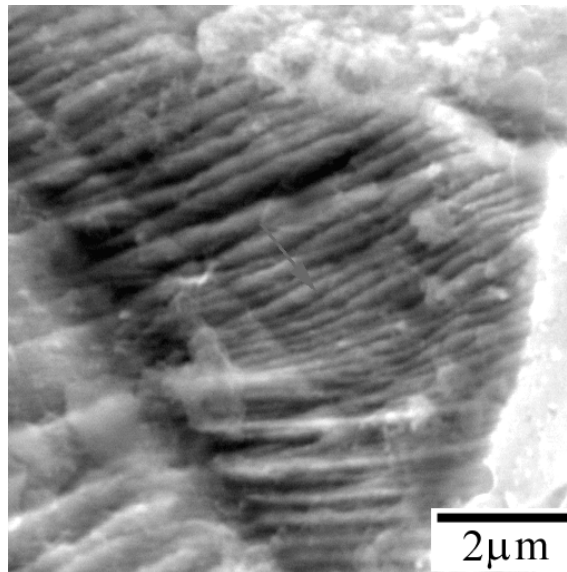
Já na Figura 9, é ilustrado o padrão de estrias de fadiga observado sobre a superfície de fratura do rotor MED.

Figura 9. Padrão de estriamento sobre a superfície de fratura do rotor **B**. A seta aponta na direção e sentido de crescimento da trinca.

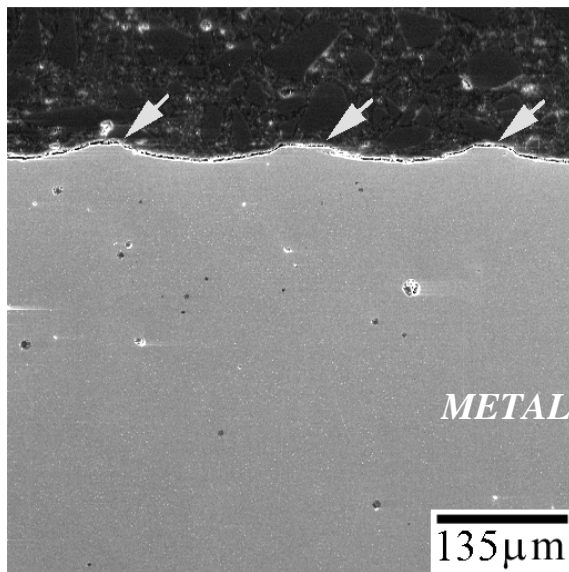
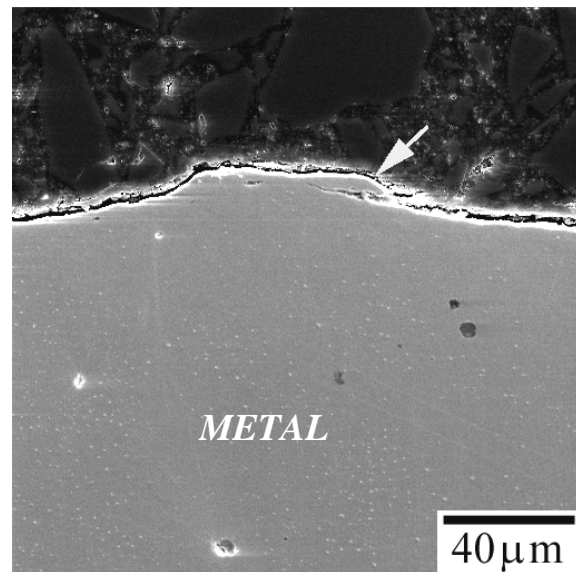
Na Figura 10(a) é fornecida a vista de um corte longitudinal, executado sobre o disco lateral do rotor **B**. Observa-se a presença dos sulcos gerados pelo processo de usinagem dos discos laterais, de onde, inclusive, pode emanar algum trincamento, tal como aquele apontado pela seta na Figura 10(b).

Figura 10. (a) Sulcos de usinagem no rotor **B**. (b) Detalhe de um trincamento.

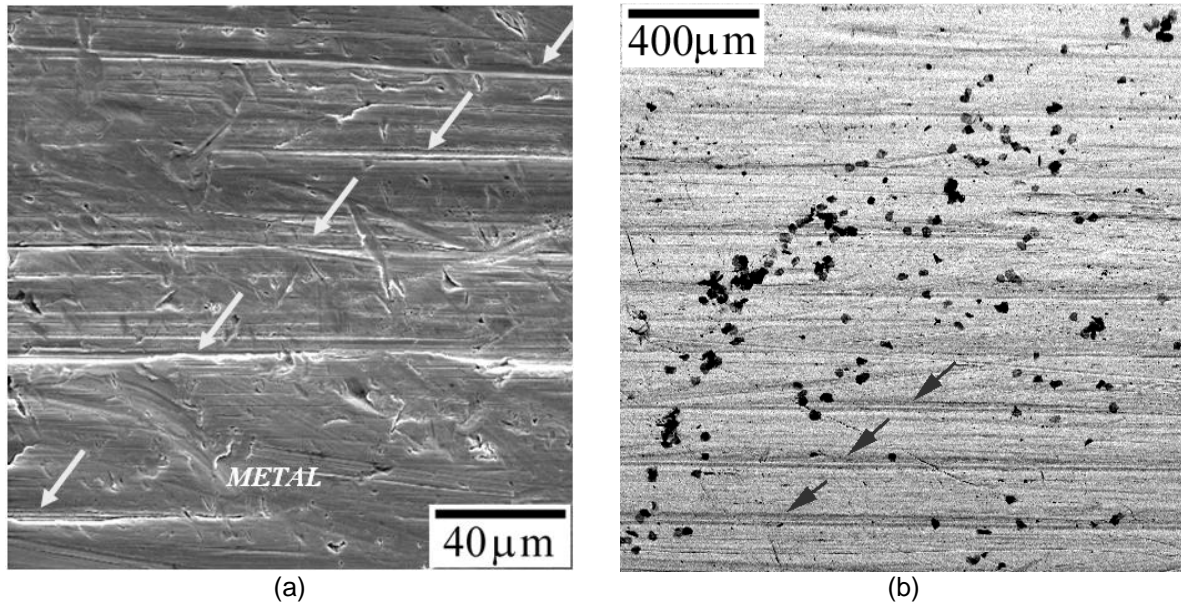
Na Figura 11, são novamente observados os riscos decorrentes do processo de usinagem, assim como é mostrada uma grande concentração de pites desenvolvidos sobre a superfície do rotor **B**.

Figura 11. Detalhes dos (a) riscos de usinagem e (b) riscos e pites presentes na superfície do rotor **B**.

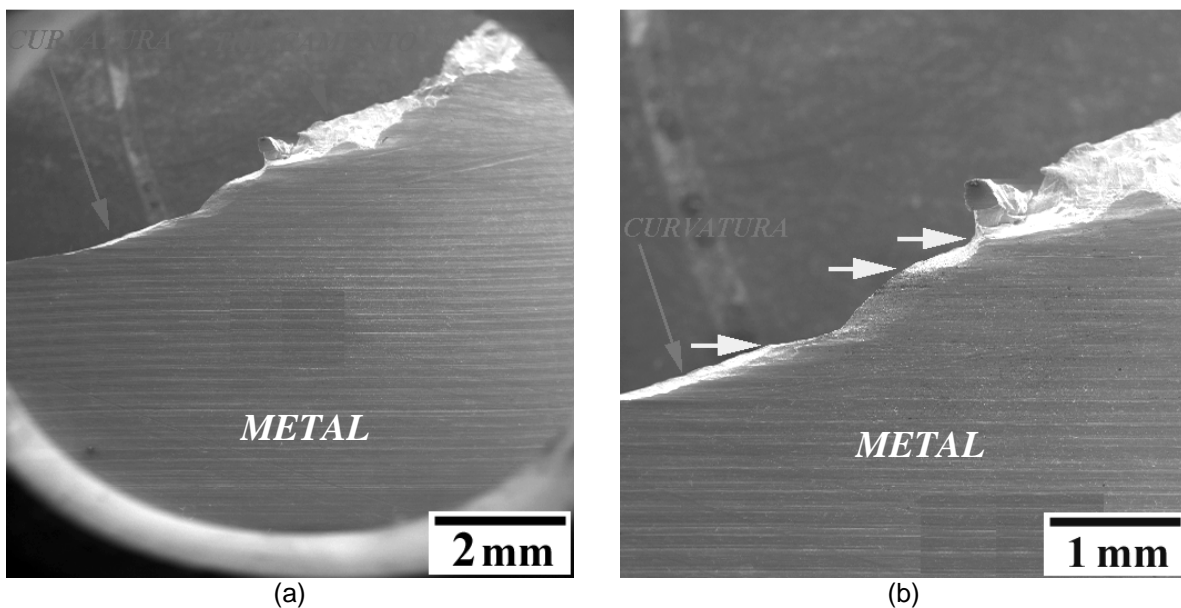
Na Figura 12, uma seqüência de quadros mostra que, de fato, os sulcos produzidos na superfície do rotor **B** definem o caminho de propagação da trinca de fadiga. Observa-se que tanto os riscos de usinagem, como as superfícies geradas no processo de fratura, estão paralelamente orientados.

Figura 12. Perfeita correspondência entre as orientações dos riscos de usinagem e os caminhos de fratura no rotor **B**.
