ANÁLISE DE FALHA DE ELEMENTO DE AQUECIMENTO USADO EM CALORIFICADOR DE ÁGUA DOCE *

Matheus Mariano da Silva Reis¹
Priscylla Ferreira dos Santos²
Lucas Silva Fontes³
Ihana Gabriela Conceição de Jesus⁴
Sandro Griza⁵

FAILURE ANALYSIS OF THE HEATING ELEMENT USED IN THE FRESH WATER CALORIFIER

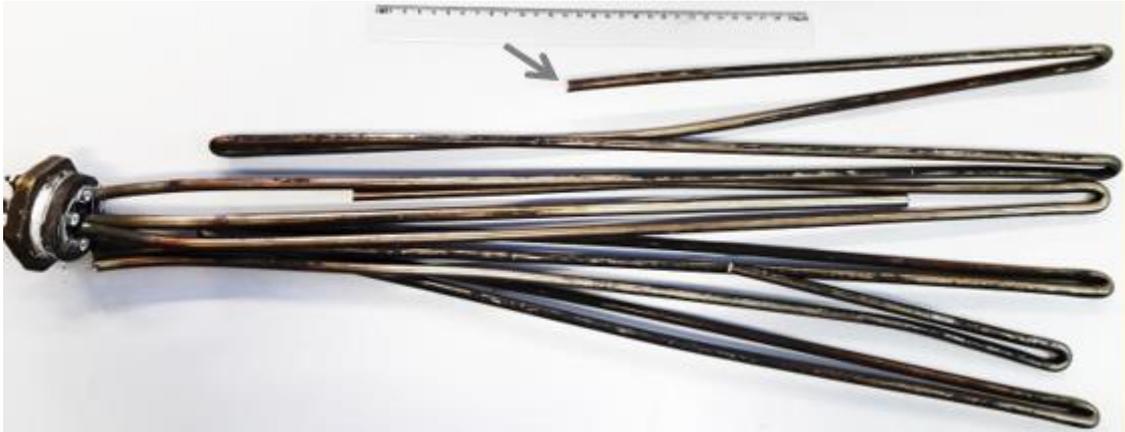
O elemento de aquecimento de um calorificador de água fresca foi estudado para análise de falha (Figura 1). Três tubos de aquecimento conectados ao suporte do termostato compõem o elemento de aquecimento. Um desses tubos apresentou graves danos. O tubo de aquecimento consiste em um tubo de parede fina

Figura 2. Elemento de aquecimento. A seta indica o local onde o segmento danificado do tubo estava antes do corte para análise.

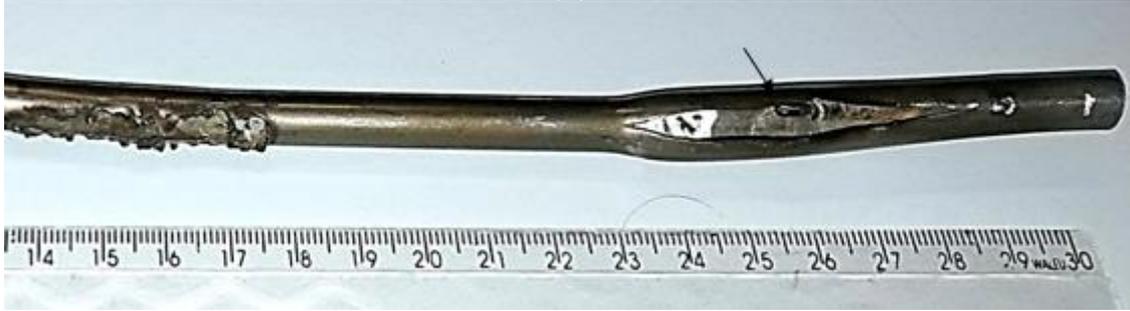
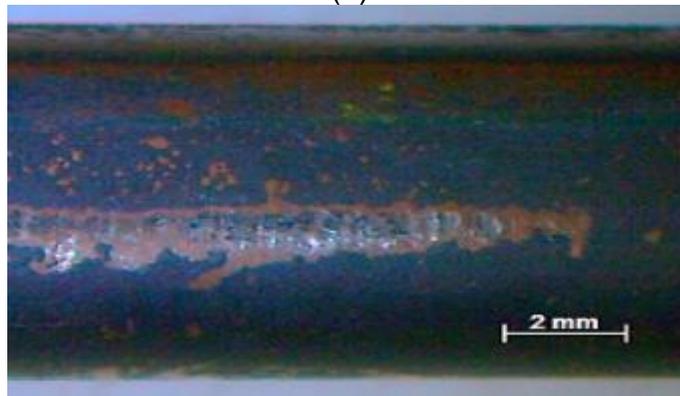
Os danos do tubo ocorreram de duas maneiras: fusão localizada e duas regiões onde a deformação plástica ocorreu devido à sobrepressão do tubo em ambos os lados da região de fusão (Figura 3). O tubo possui um depósito superficial (ou tonalidade) azul em algumas regiões. A sobrepressão proporcionou fluxo plástico e trincas longitudinais no tubo. Um dos locais de sobrepressão corresponde à extremidade do eletrodo. A Figura 4 mostra em detalhes os locais de fusão e superaquecimento localizados ao longo da parede do tubo. O aspecto de queima (Figura 5) identifica locais de superaquecimento. Pites e pontos de fusão do metal foram identificados em alguns lugares na superfície interna do tubo, onde as trincas intergranulares na superfície externa também podem ser vistas em menor ampliação

Figura 3. A fusão localizada (seta branca) entre as duas regiões de sobrepressão do tubo (a). A seta preta indica a extremidade do eletrodo, junto a um dos locais de sobrepressão (b). O pó isolante pode ser visto dentro do tubo. O tubo possui um depósito azul em algumas regiões, como pode ser visto em (a) e destacado em (c).

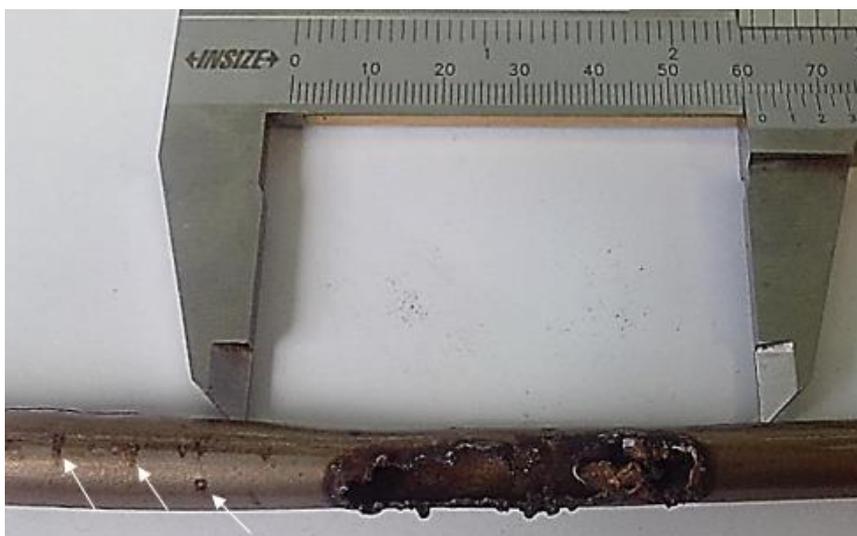
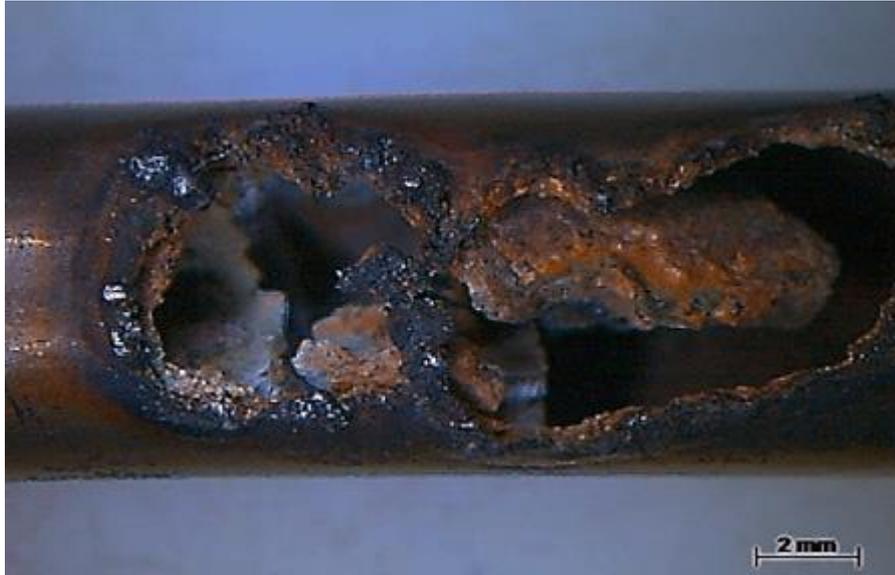
Figura 4. A fusão localizada do tubo. As setas destacam alguns dos pontos de superaquecimento (a). Detalhe da fusão localizada (b).

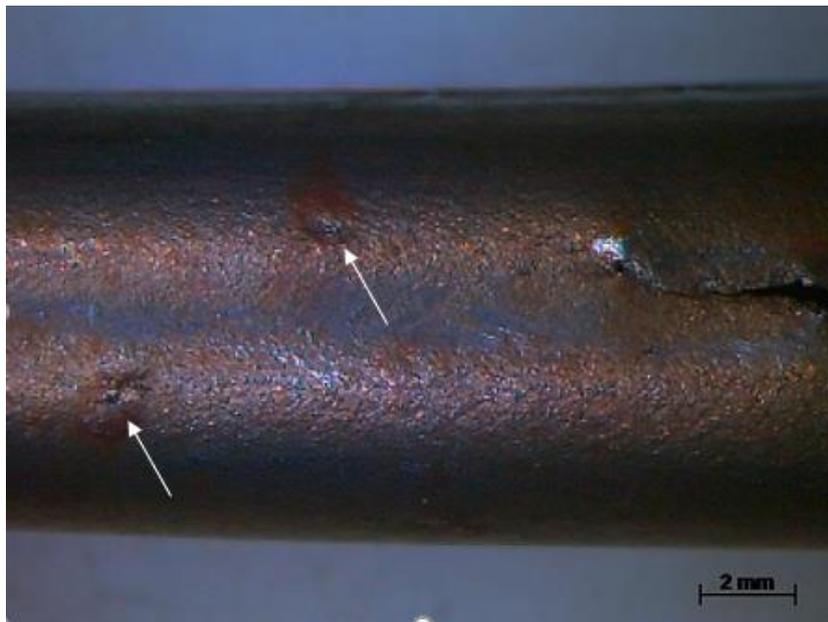
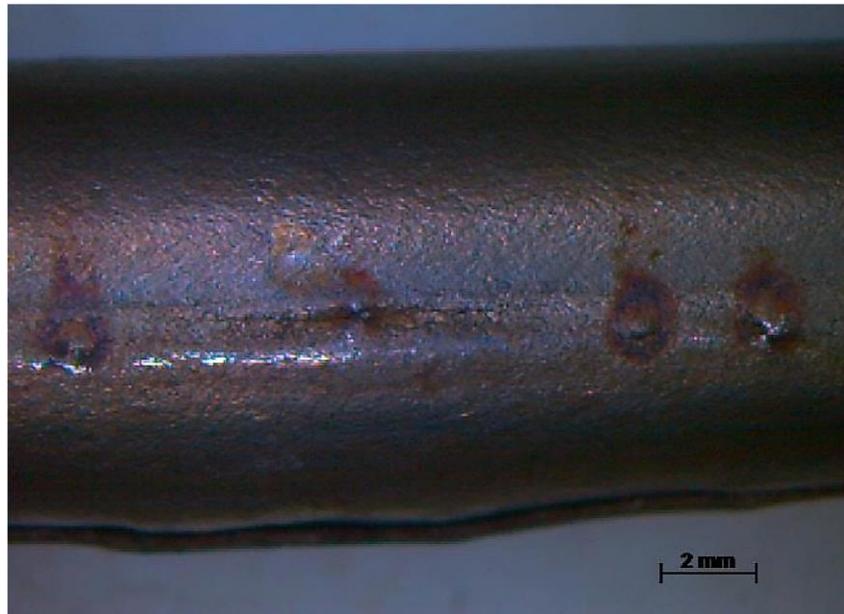
Figura 5. O aspecto de queima (setas) mais próximo de um dos sites de sobrepressão identifica o superaquecimento (a). Queima e fenda longitudinal perto da trinca de sobrepressão (b).

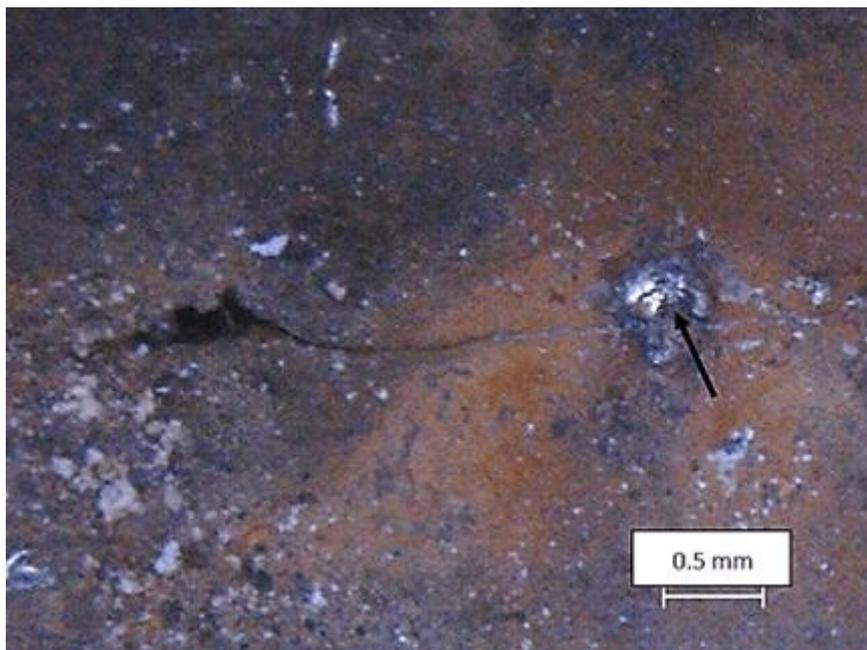
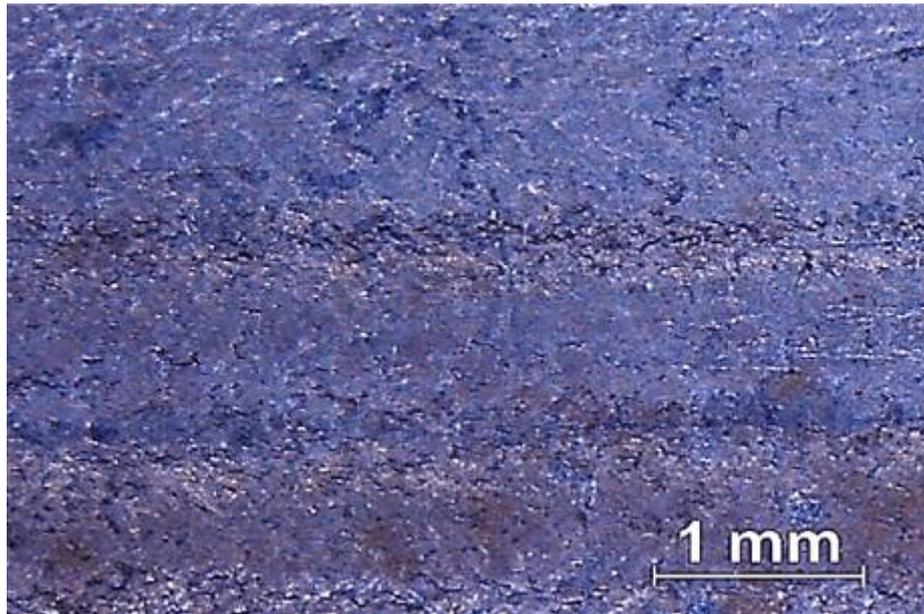
(Figura 6). Pites seguem da superfície externa para a superfície interna do tubo (Figura 7).

Figura 6. Pites e ponto de fusão (seta preta) na superfície interna do tubo. Uma trinca coincide com os dois pontos (a). Trincas intergranulares na superfície externa (b).

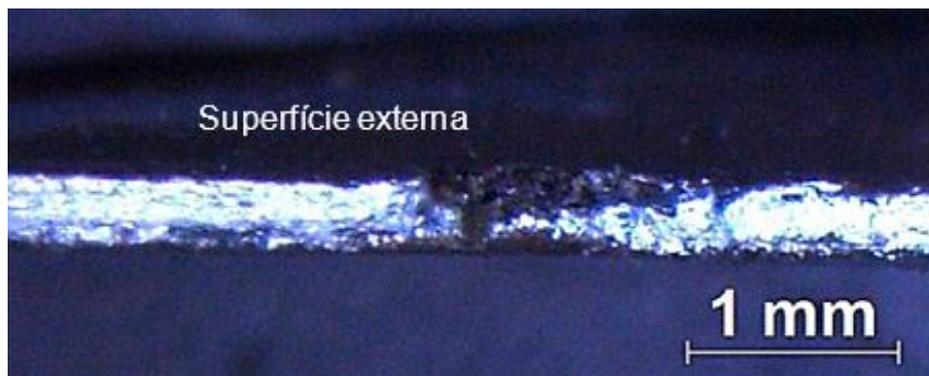
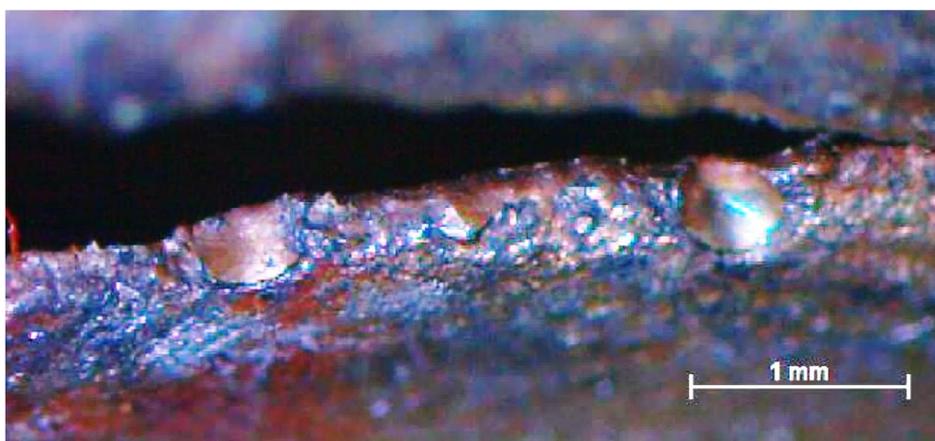
Figura 7. Pites seguindo da superfície externa para a superfície interna do tubo (a). Pites junto a trinca de sobrepressão (b).

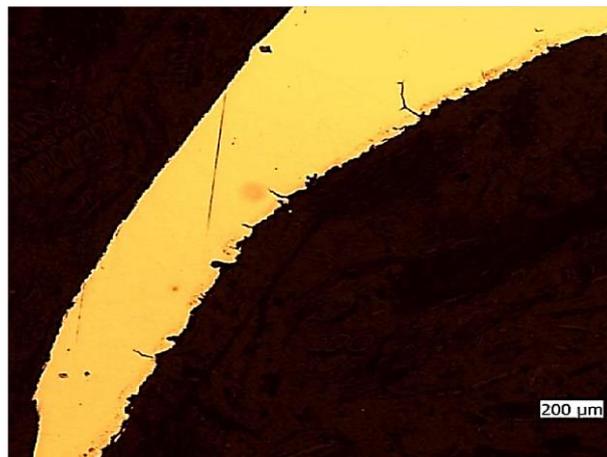
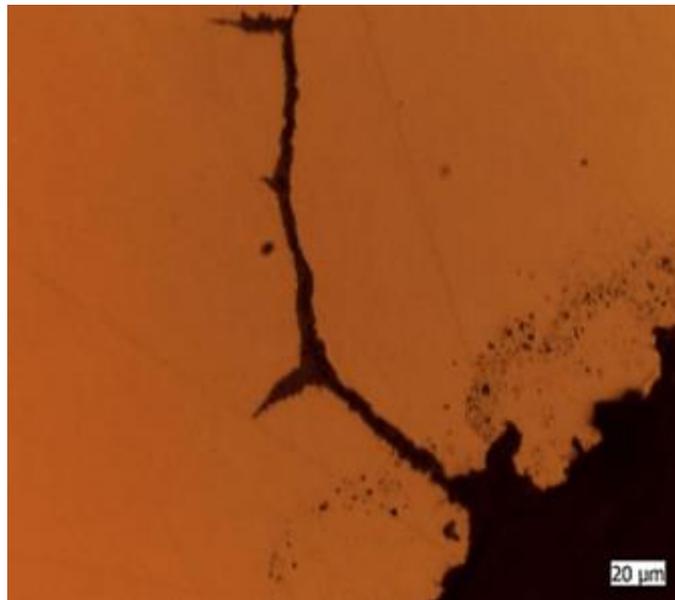
A metalografia como polida da amostra da seção transversal mostrou corrosão intergranular a partir da superfície interna, perto de um pite (Figura 8 e 9). A microestrutura é composta por grãos de austenita e maclas de recozimento. Carbonetos de cromo indicam a sensibilização da liga, conforme observado nos contornos dos grãos (Figura 10). A sensitização permitiu a corrosão intergranular a partir da superfície externa do tubo (Figura 11). Microestrutura dendrítica foi identificada na seção transversal junto a um dos pites, apresentando aparência de queima. Isto indica o aquecimento localizado por curto-circuito (Figura 12 e 13). A dureza do tubo é de 199 HV1 (10,2 HV de desvio padrão). Os resultados da análise química estão na Tabela 1. O tubo foi fabricado a partir de aço inoxidável superaustenítico, ligado com Cr, Ni e Mo, com conteúdo em P e S em excesso.

Figura 8. Corrosão intergranular a partir da superfície interna (a). Detalhe em (b)

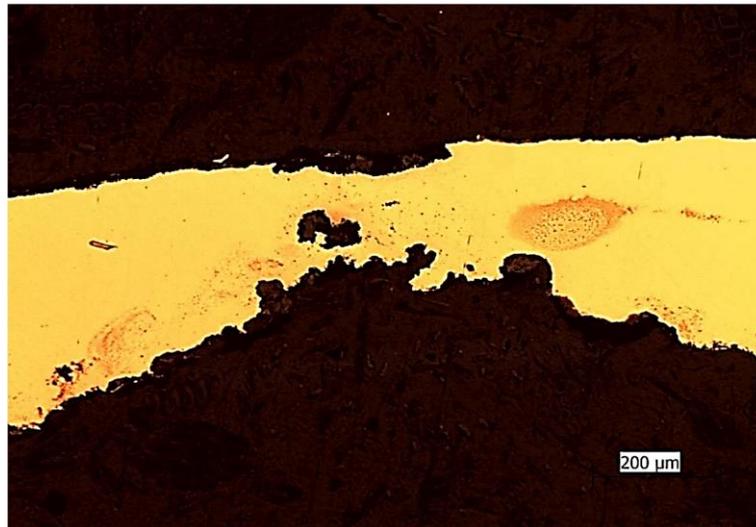
Figura 9. Corrosão junto a ambas parede externa e interna do tubo

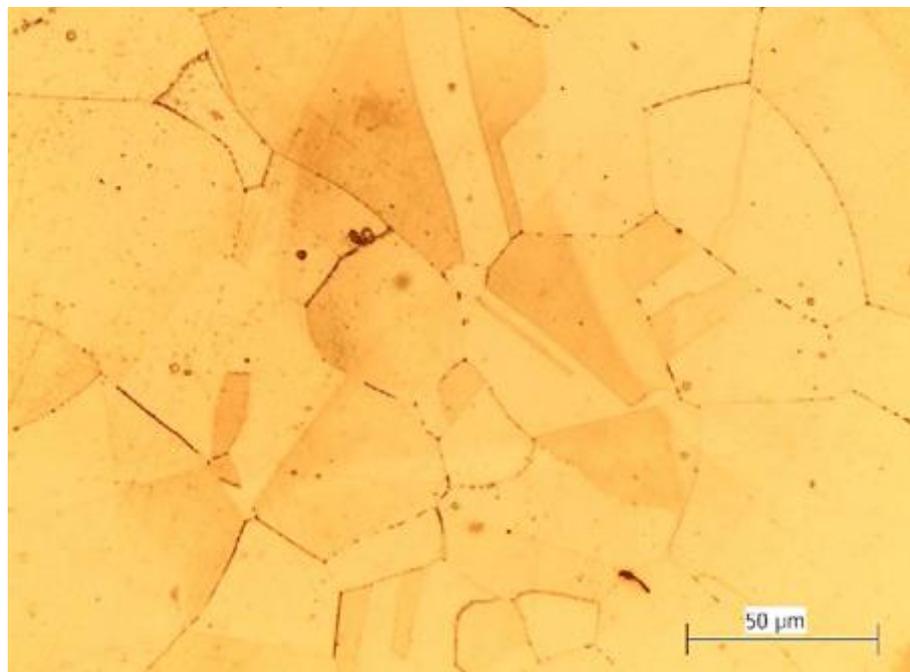
Figura 10. A microestrutura é composta de grãos de austenita, maclas de recozimento e carbonetos de cromo nos contornos dos grãos, indicando sensibilização da liga.

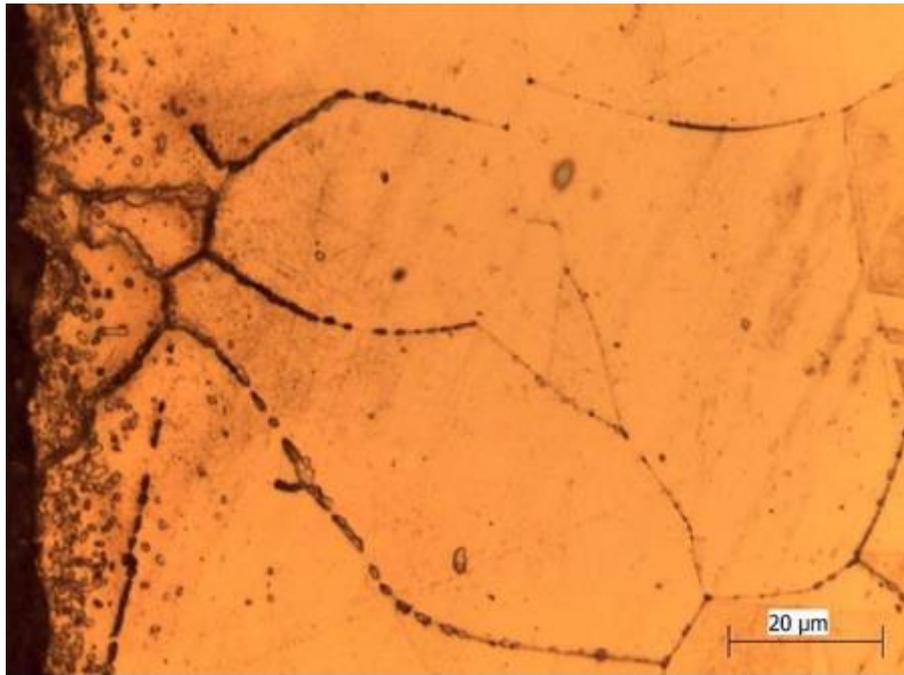
Figura 11. Sensitização permitiu a corrosão intergranular a partir da superfície externa (esquerda) do tubo.

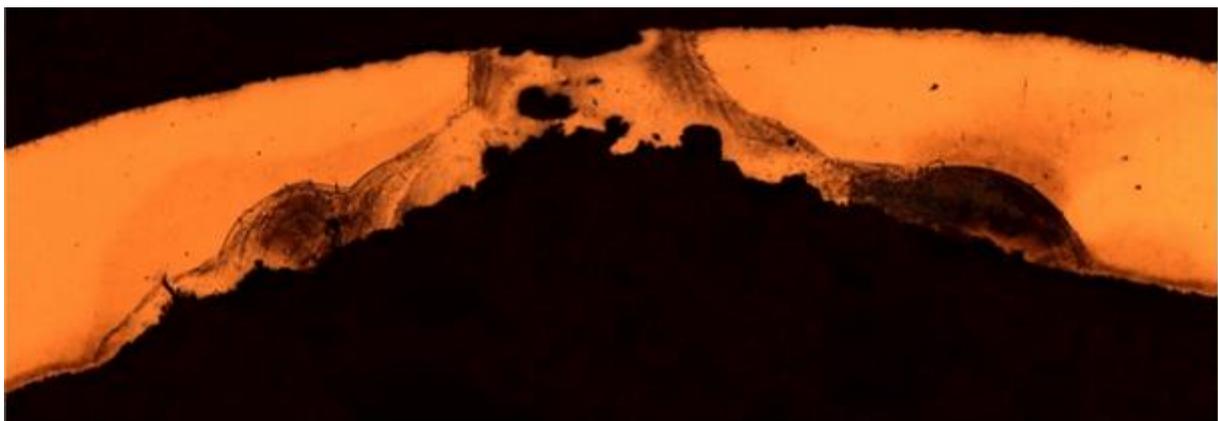
Figura 12. A mesma seção metalográfica da Figura 8, porém após o ataque químico. A aparência de queima indica aquecimento localizado por curto-circuito.

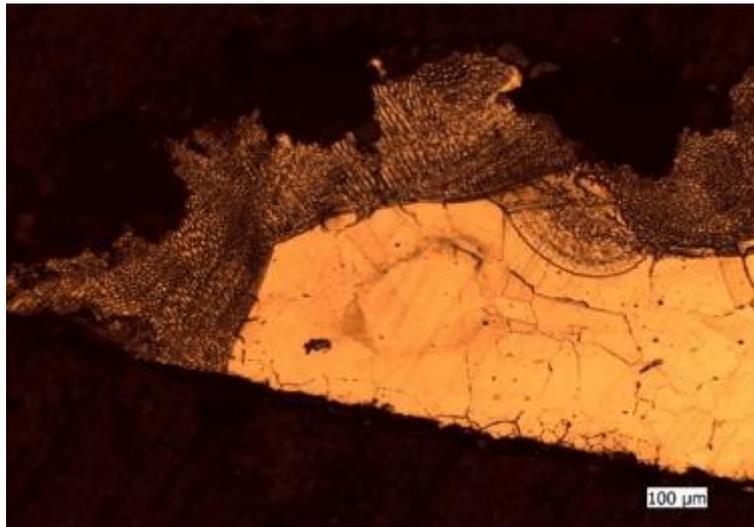
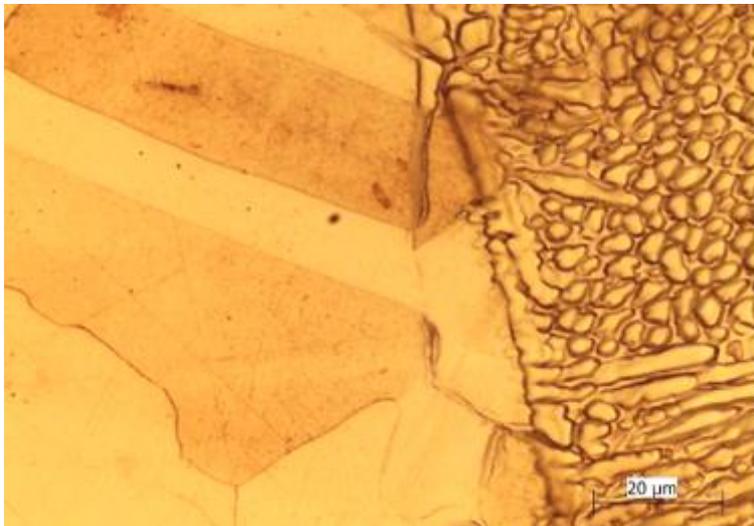
Figura 13. A microestrutura dendrítica na seção transversal junto a um dos pites (a). Isto indica aquecimento localizado por curto-circuito. Detalhe da microestrutura austenítica poligonal e formação dendrítica à direita (b).
