# ANÁLISE DE FALHA DE FLANGE UTILIZADO EM EQUIPAMENTO DE PROCESSO DE ALIMENTO\*

## FLANGE FAILURE ANALYSIS USED IN FOOD PROCESSING EQUIPMENT

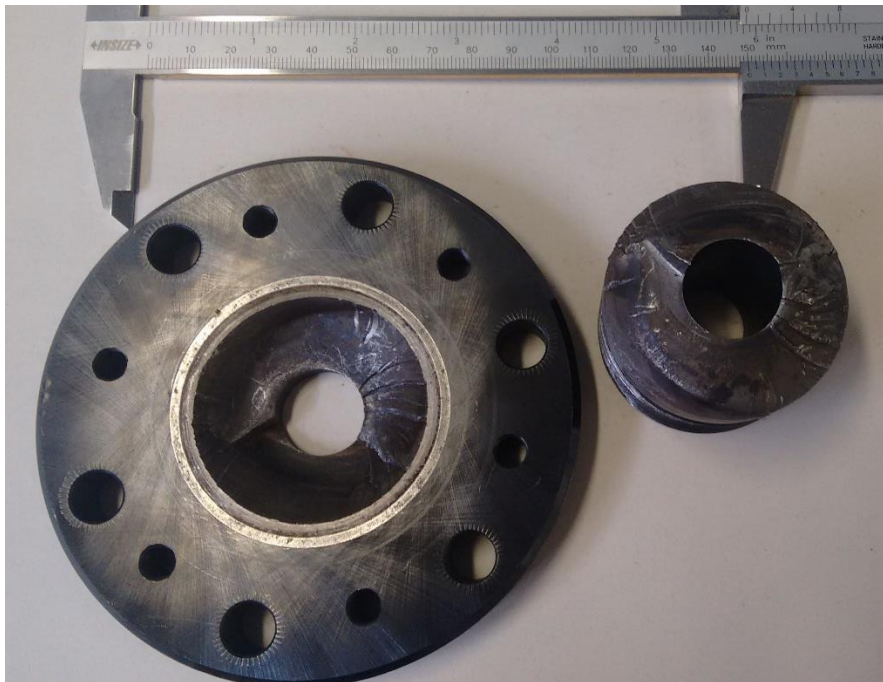
**Figura 1.** Flange que rompeu na região de mudança de seção.

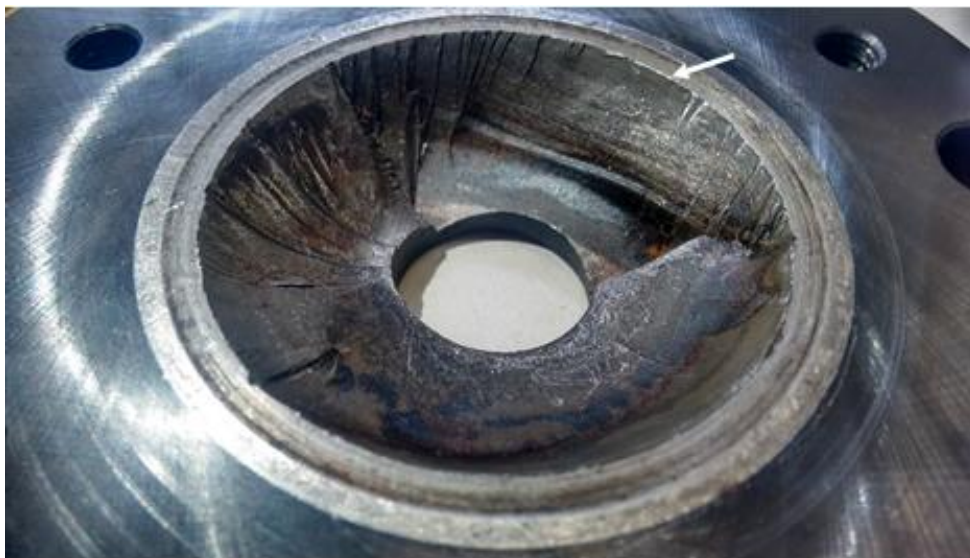
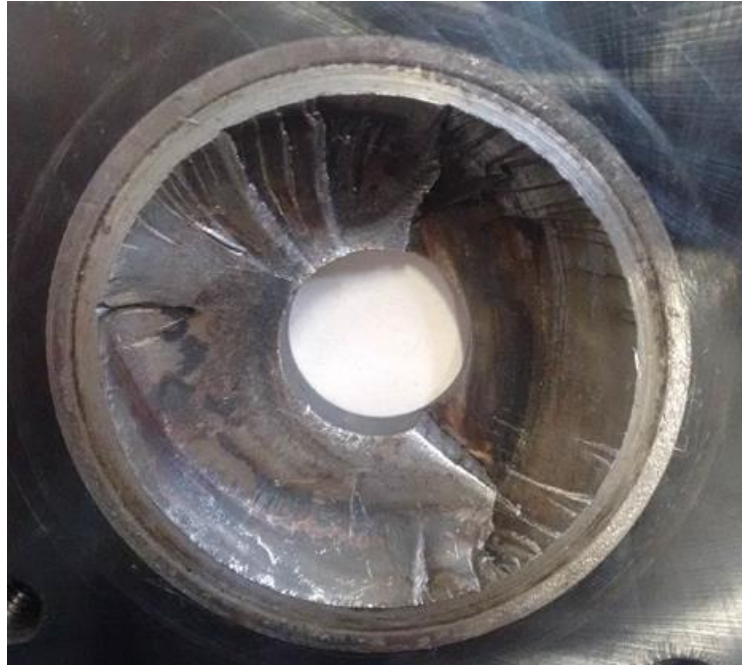
A análise de fratura indicou que ocorreu fratura por fadiga devido a carga de flexão rotativa em serviço (Figura 2). Diversos núcleos de fadiga são identificados por marcas de catraca ao longo de todo o perímetro do raio de curvatura da mudança de seção. A propagação ocorreu por uma região lisa contendo marcas de praia características de fadiga.

**Figura 2.** Superfície de fratura por fadiga devido a carga de flexão rotativa, apresentando marcas radiais de catraca indicativas de nucleação da fadiga ao longo de todo o perímetro do raio de curvatura. Marcas de praia indicam a superfície lida de propagação. Em (a), vista onde a seta indica o local por onde passou o plano radial de corte metalográfico. Em (b), vista de topo.

A fratura ocorreu por fadiga devido a carga de flexão rotativa, sendo incentivada pela presença de raio de curvatura da mudança de seção de 0,08 mm. Seria recomendado aumentar o raio de curvatura e garantir sua dimensão na usinagem da peça, a fim de reduzir a probabilidade de falhas futuras.

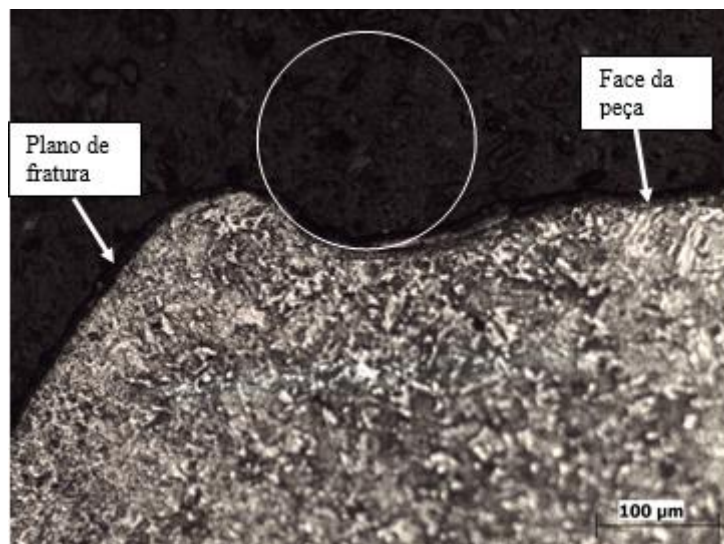
O plano radial de maior extensão da propagação da fadiga foi tomado para a análise de microestrutura, que revelou a presença de raio de curvatura da mudança de seção de 0,08 mm associado ao início de fratura (Figura 3). A microestrutura é constituída de bainita (Figura 4). A microdureza média obtida foi de 242 HV1.

**Figura 3.** Microestrutura do plano radial passando pelo início da fratura onde percebe-se raio de curvatura de 0,08 mm, indicado pelo círculo branco.

O raio de curvatura aumentado para 2,5 mm provocaria fator de forma Kt de 2,2, o que deve ser levado em conta para o projeto da peça.

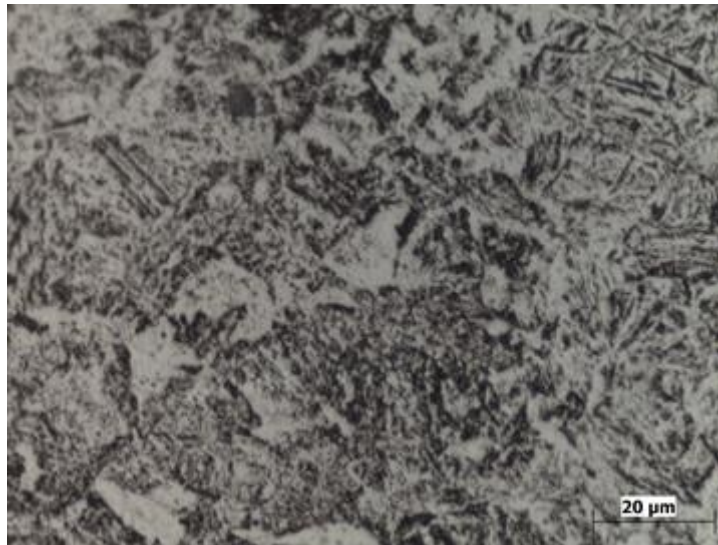
**Figura 4.** Microestrutura constituída de bainita.
