ANÁLISE DE FALHA DE PARAFUSOS ÓSSEOS UTILIZADOS COMO IMPLANTES CIRÚRGICOS¹

FAILURE ANALYSIS OF BONE SCREWS USED AS SURGICAL IMPLANTS

¹ Contribuição técnica ao 68º Congresso Anual da ABM - Internacional, 30 de julho a 2 de agosto de 2013, Belo Horizonte, MG, Brasil.

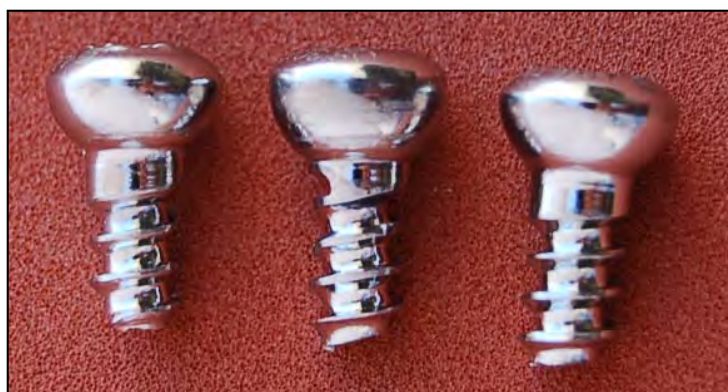
A Figura 1 mostra o aspecto geral dos parafusos fraturados.

Figura 1. Parafusos fraturados.

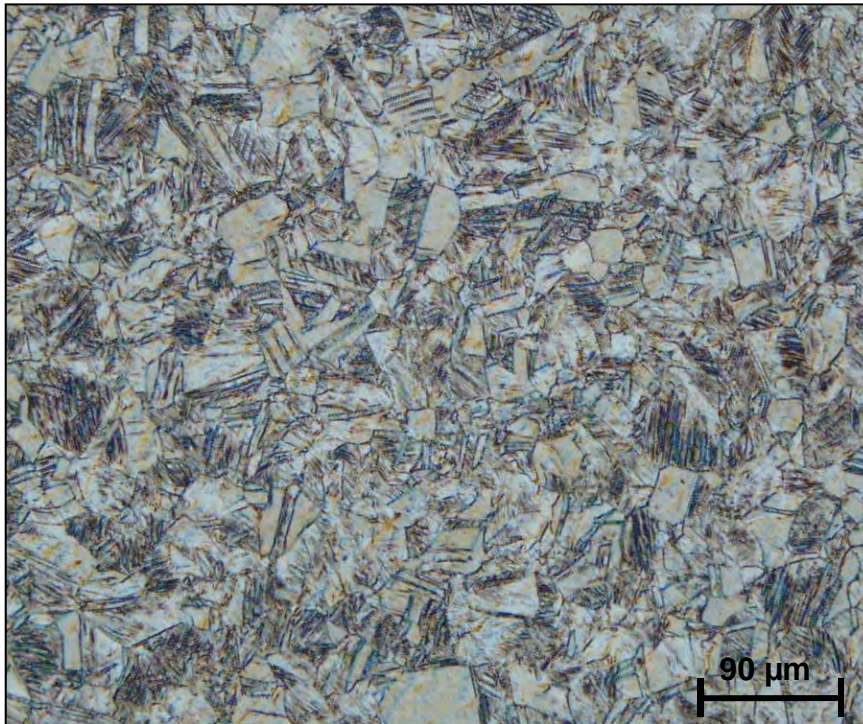
Na Figura 2 é observada a microestrutura de grãos austeníticos da amostra, aparentemente isenta de outras fases, como sigma e Laves.

Figura 2. Microestrutura da amostra parafuso ósseo de bloqueio.

A composição química da amostra e a microestrutura estão de acordo com os requisitos da norma NBR ISO 5832-1: 2008.⁽⁴⁾

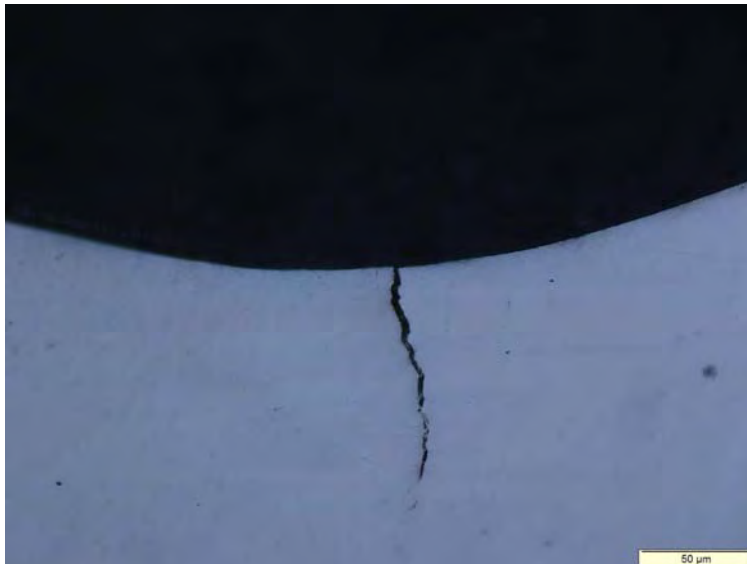
A Figura 3 evidencia a presença de trincas superficiais na rosca do parafuso ortopédico, provavelmente como consequência de acabamento superficial inadequado, que cria concentradores de tensões que propiciam a iniciação destas trincas, que se propagam sob carregamento cíclico, levando à fratura por fadiga. Esse tipo de problema, decorrente de acabamento superficial inadequado, é frequente em placas e parafusos ortopédicos comercializados no país, o que indica uma necessidade de melhoria no processamento destes produtos.

Figura 3. Trincas na superfície da rosca do parafuso. Sem ataque metalográfico.

Assim, apesar das condições adequadas do material com o qual foram fabricados, os parafusos fraturaram, provavelmente devido ao acabamento superficial inadequado, resultante do processo de usinagem que levou ao surgimento de descontinuidades superficiais (trincas) que provavelmente atuaram como concentradores de tensões, propiciando a iniciação de trincas e, deste modo, favorecendo a propagação da fratura por fadiga.⁽⁷⁻¹⁰⁾

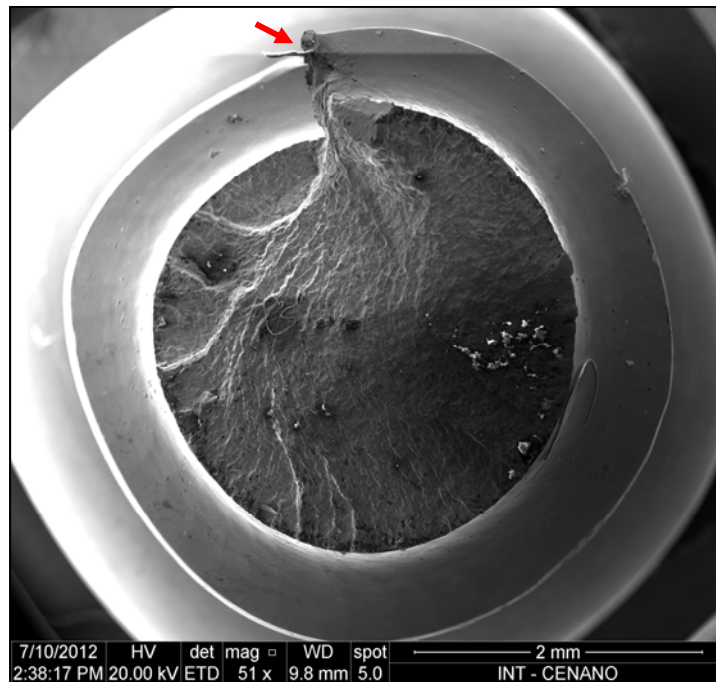
A Figura 4 apresenta a superfície de fratura do parafuso com baixo aumento, evidenciando a presença de uma descontinuidade superficial que provavelmente

atuou como concentrador de tensões, favorecendo a iniciação da fratura. A Figura 5 mostra aspectos da superfície de fratura do mesmo parafuso, evidenciando a presença de estrias, características de fratura por fadiga, conjunto de linhas paralelas que evidenciam o avanço cíclico da fratura.

Figura 4. Superfície de fratura do parafuso: baixo aumento (MEV). A seta assinala o início da fratura; o quadrado: o local da Figura 5.

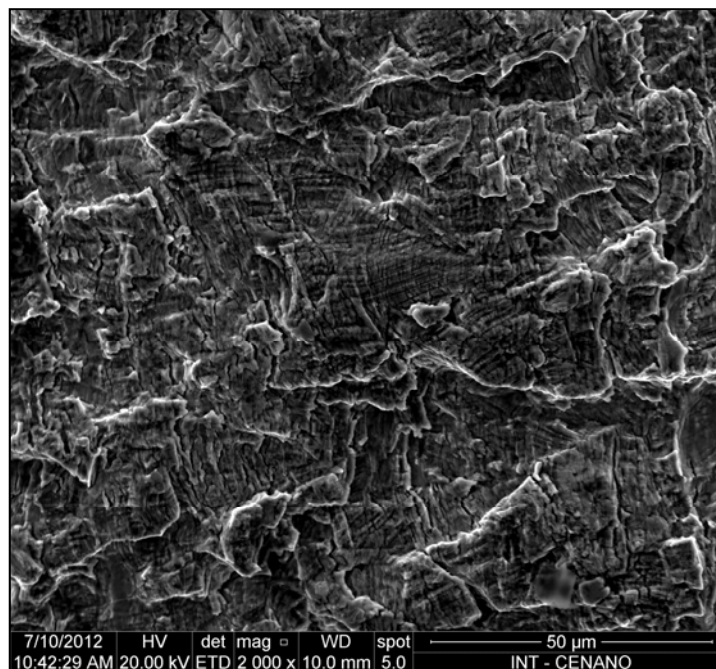
Figura 5. Superfície de fratura do parafuso com estrias de fadiga (MEV).
