ANÁLISE DE FALHA DE UM EIXO DE PINHÃO UTILIZADO EM LINHA DE ZINCAGEM CONTÍNUA¹

FAILURE ANALYSIS OF A PINION SHAFT USED ON CONTINUOUS ZINC-COATING LINE

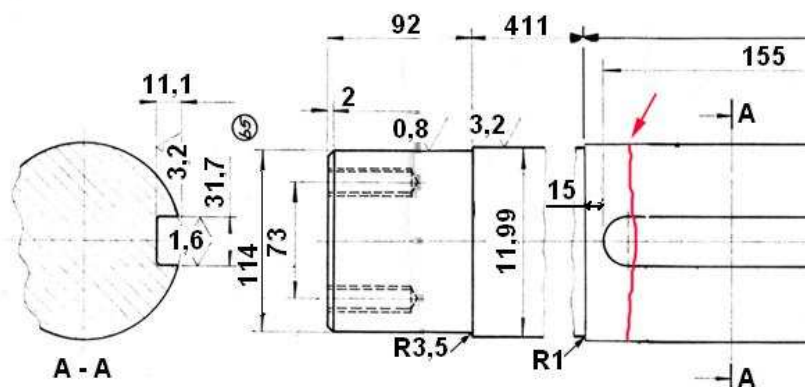
A Figura 1 mostra um croqui do eixo pinhão, destacando-se o caminho de sua fratura transversal completa do componente.

Figura 1. Padrão de fratura do eixo pinhão. A seta aponta para a posição ocupada pelo sítio principal de trincamento. Observa-se que o caminho de fratura não corresponde à região da mudança de seção.

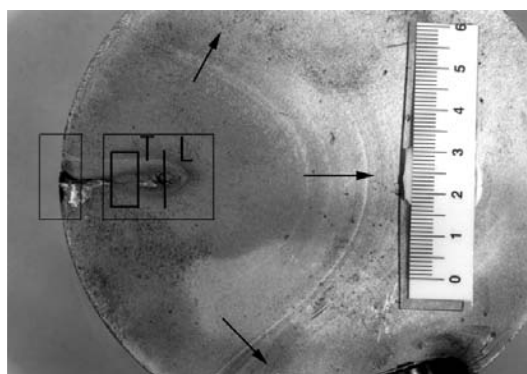
A Figura 2 ilustra a estratégia de retirada dos corpos de prova para análise metalográfica da região que apresentou o macro-defeito que, possivelmente, originou a trinca de fadiga principal do componente que fraturou em serviço. Foram realizadas análises fractográficas sobre as superfícies de fratura do material investigado, utilizando-se um microscópio eletrônico de varredura, com o intuito de caracterizar os diversos aspectos morfológicos das superfícies de fratura na região do macro-defeito que originou a trinca de fadiga principal do componente.

Figura 2. Estratégia de retirada das amostras metalográficas da região de nucleação da trinca de fadiga principal. Sentidos transversal (T) e longitudinal (L).

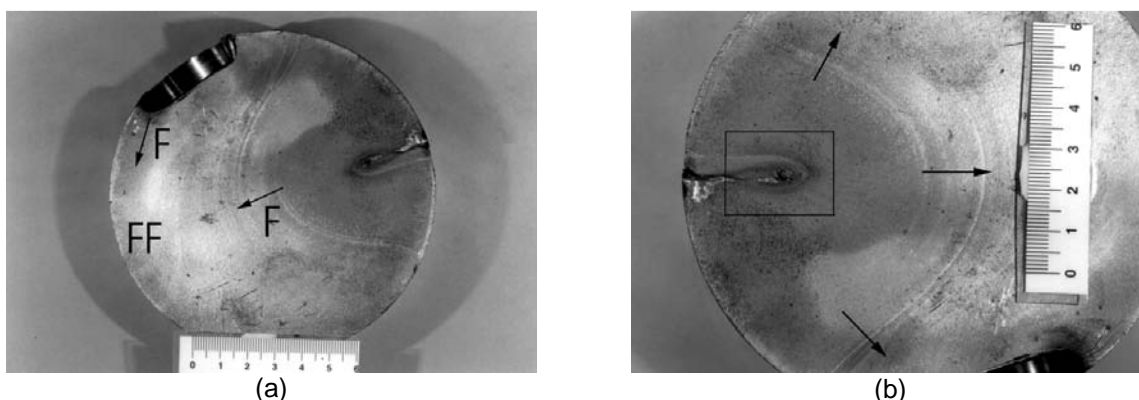
A inspeção visual da superfície de fratura do eixo permitiu verificar que ela apresentava um aspecto extremamente liso, tal como tipicamente exibido por fraturas decorrentes de processos de fadiga (carregamento cíclico, alternado ou flutuante), que ocupava cerca de 90% da seção transversal do componente. Foram prontamente identificados dois sítios de nucleação de trincas por fadiga, um principal, situado à cerca de 90° do rasgo de chaveta, e um secundário, localizado exatamente no raio de curvatura do fundo do referido rasgo.

Na Figura 3(a) são indicadas as direções de propagação das trincas de fadiga principal e secundária (**F**), bem como a região de fratura final do componente (**FF**) por sobrecarga decorrente de uma seção insuficiente para resistir aos esforços desenvolvidos em serviço. Pode-se concluir que a tensão de serviço era relativamente baixa, tendo em vista a pequena área relativa à fratura final do eixo. Na Figura 3(b) são mostradas as frentes de propagação da trinca principal de fadiga, a qual muito provavelmente originou-se no macro-defeito mostrado em destaque na mesma figura. Observam-se nitidamente as marcas de praia, originadas de períodos de interrupção de crescimento de trinca e/ou de alterações nas condições de sua propagação. A presença das marcas de praia define positivamente o diagnóstico de falha por fadiga.

Figura 3. (a) Indicações da trinca principal e da trinca secundária de fadiga, desenvolvidas no eixo rotativo, F, e seção remanescente na fratura final do componente, FF; e (b) frentes de propagação da trinca principal e macro-defeito.

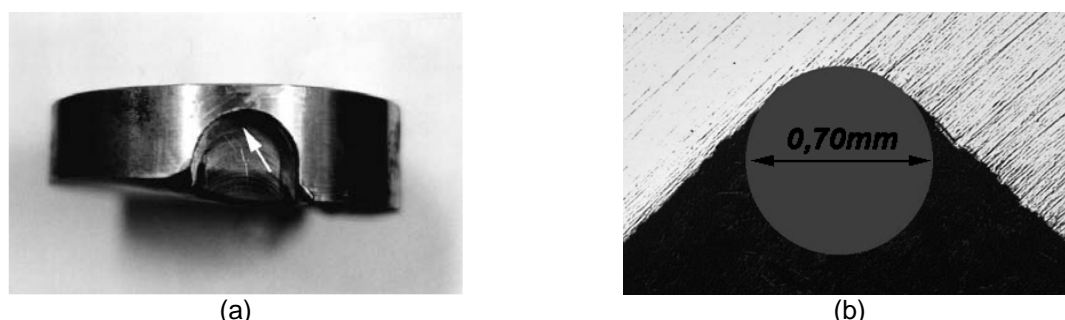
Na Figura 4 é mostrado o fundo do rasgo de chaveta usinado no eixo rotativo, em cujo raio de curvatura nucleou uma trinca secundária de fadiga. Uma medição deste raio de curvatura, utilizando-se um analisador computadorizado de imagens, forneceu um valor de 0,35 mm. Nenhuma trinca secundária foi detectada na superfície da peça em questão, descartando-se, portanto, a possibilidade da trinca principal ter sido nucleada na superfície do componente.

Figura 4. (a) Raio de curvatura do fundo do rasgo de chaveta. (b) Mensuração do raio via analisador computadorizado de imagens.

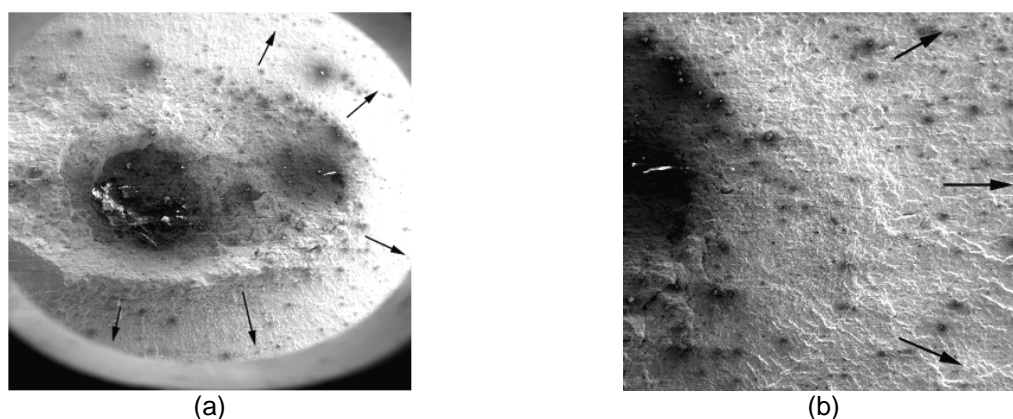
A Figura 5(a) mostra uma vista geral da região mais invasiva do defeito apresentado na Figura 2(b), onde se observa a presença de duas cavidades principais, circundadas por grande quantidade de inclusões incrustadas na matriz metálica. Esta região tem aspecto semelhante ao defeito conhecido como *burst*, desenvolvido durante a operação de forjamento. Nesta região do material ocorre um decréscimo da sua resistência mecânica, causada pela elevada concentração de descontinuidades tais como porosidades, segregação de impurezas e/ou inclusões não metálicas.

Figura 5. (a) Extremidade do macro-defeito que originou a trinca principal de fadiga, denominado *burst*, com aumento de 8x; (b) Transição para a trinca principal de fadiga, com aumento de 15x. Setas indicam propagação da trinca.

Basicamente, o mecanismo de geração de um *burst* é como segue: durante as operações de forjamento, tensões trativas significantes são produzidas em adição às tensões compressivas aplicadas.

Nas regiões em que o material é mais frágil, por exemplo, onde se concentram aleatoriamente descontinuidades como poros e impurezas como segregações e inclusões, as tensões trativas podem ser suficientemente elevadas para eventualmente rasgar o material internamente, particularmente se a temperatura de forjamento é excessivamente elevada.⁽³⁾

Ainda na Figura 5(a), as setas indicam a frente de propagação da trinca de fadiga originada pelo defeito em questão. Na Figura 5(b) é destacada a região de transição entre o defeito e a trinca oriunda do fenômeno de fadiga.

Os problemas identificados neste estudo de caso originaram-se basicamente na etapa de fabricação do componente. Embora seja durante o forjamento que o *burst* se desenvolva, as concentrações ou gradientes composicionais e de porosidade são definidos já durante o vazamento do aço na etapa de lingotamento. Portanto maior atenção deve ser colocada nesta fase do processo de fabricação do componente.

Por outro lado, uma vez o forjado contenha um defeito tal como o presentemente caracterizado, o mesmo deve ser imediatamente detectado e o componente retirado imediatamente de circulação, ou preferencialmente nem mesmo colocado em serviço. Assim sendo, técnicas de ensaios não-destrutivos, tais como ultra-som e partículas magnéticas são, a priori, suficientemente sensíveis para detectar tal defeito durante inspeção para aprovação, ou não, do componente logo após a sua fabricação.

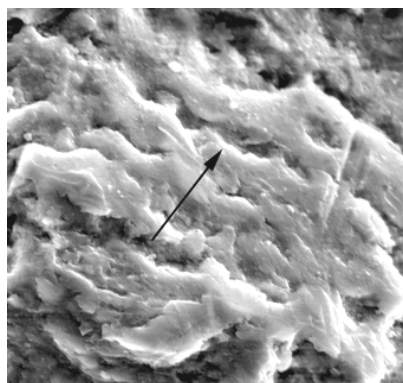
A Figura 6 mostra as estrias de propagação da trinca principal em estágio II, característica do processo de propagação de trinca pelo mecanismo de fadiga. Já na Figura 7 é observado o aspecto de fratura do tipo frágil desenvolvida no interior de uma das cavidades principais do *burst*. Além disso, observa-se a existência de uma elevada concentração de inclusões não metálicas no interior do macro-defeito (seta), o que comprova o diagnóstico de local de elevada concentração de impurezas.

Figura 6. Estrias características de propagação de trinca por fadiga em estágio II. Seta indica direção e sentido de propagação da trinca. Aumento de 5.250x.

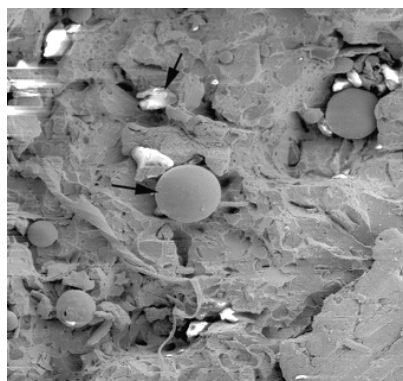
Figura 7. Aspecto do interior da cavidade do macro-defeito denominado "*burst*". Aumento de 100x. Partículas mais claras (indicada por setas) são devidas à contaminação da amostra após o evento da fratura.

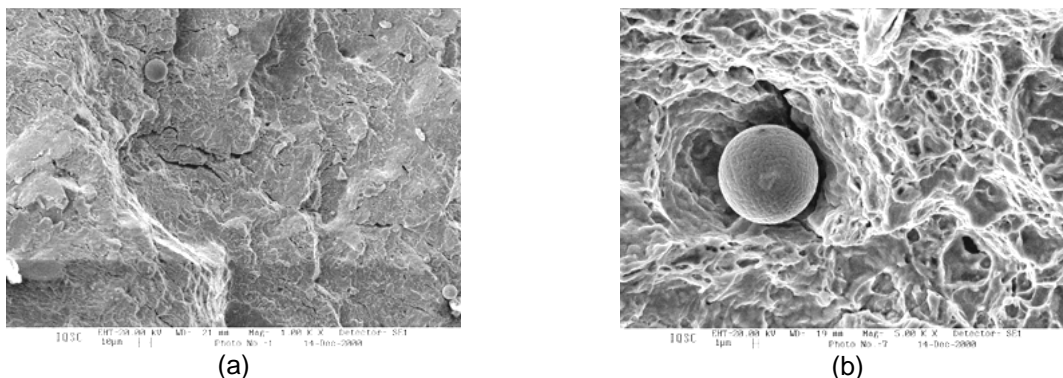
Por fim, na Figura 8(a) é mostrada uma região nas proximidades, porém externamente à cavidade do macro-defeito (*burst*), a qual apresenta, em princípio, um aspecto essencialmente frágil. Uma maior ampliação da região na Figura 8(b) permite verificar, no entanto, que o material que constitui o eixo ainda retém certa ductilidade à fratura mesmo na presença de grandes quantidades de impureza.

Figura 8. (a) Aspecto aparentemente frágil da fratura nas proximidades da cavidade do *burst*, com aumento de 350x. (b) Maior ampliação permite verificar sinais de ductilidade da matriz metálica, com aumento de 3500x.
