# ANÁLISE DE FALHA DE UM REGENERADOR UTILIZADO NOS PROCESSOS DE REFINAMENTO DE PETRÓLEO<sup>1</sup>

Neste trabalho será apresentado um estudo de falha de um regenerador utilizado em unidade de craqueamento catalítico de petróleo. O regenerador é estruturado por tirantes que são isolados do contato com os gases do processo por selantes. Os tirantes romperam ocasionando o colapso. As análises realizadas foram conduzidas para identificar os motivos que levaram este componente a falhar. Para isto, utilizou-se a metodologia padrão para análise de falha. O resultado da investigação mostrou que a falha ocorreu por processo de fadiga dos tirantes, que tiveram sua microestrutura alterada, com formação de carbonetos grosseiros em contornos de grão e redução de dureza. As alterações microestruturais observadas devem-se ao fato destes componentes estarem em contato com altas temperaturas por um período suficiente para as transformações.

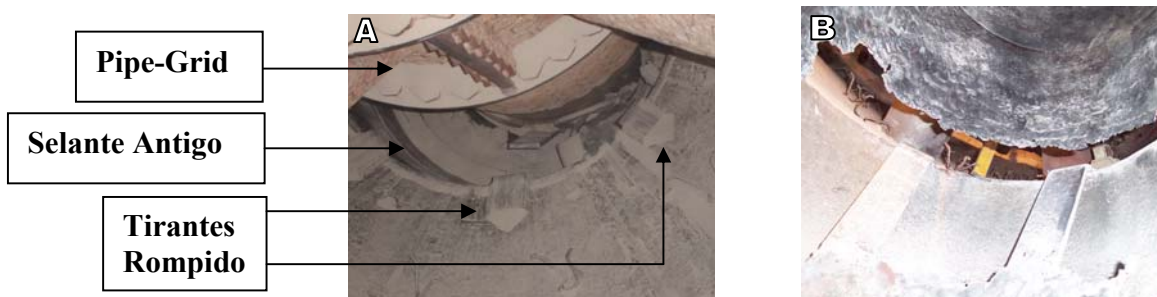
Dos oito tirantes que sustentam o pipe-grid, seis romperam desestabilizando a torre. O excessivo aquecimento resultante do colapso destruiu parte do material, ficando a análise restrita às peças que não foram danificadas. Uma imagem, com vista superior, do local após o colapso e uma parte dos danos causados pelo aquecimento podem ser vistos na figura 2.

**Figura 2** – Imagem A mostrando a vista superior do local após o colapso. Imagem B mostrando a estrutura danificada devido ao excessivo aquecimento que ocorreu no colapso.

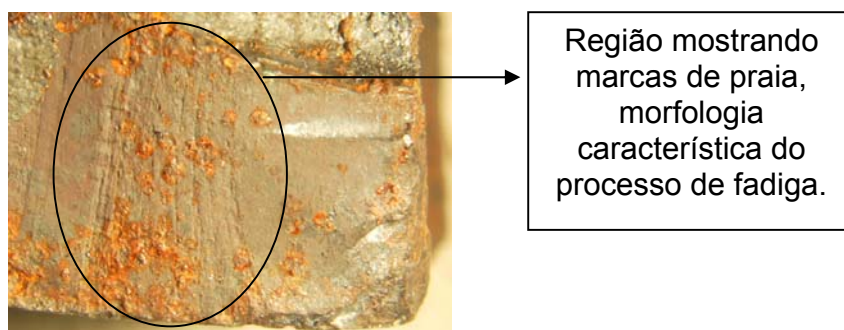
Foi realizada uma análise visual em lupa de baixo aumento da superfície da fratura dos tirantes. Em um dos tirantes foi observada a presença de marcas de praia, conforme figura 3. Devido à deterioração da superfície de fratura do outro tirante, nenhum mecanismo foi observado.

**Figura 3** – Macrografia mostrando marcas de praia no tirante.

Com base na análise das fraturas foi possível determinar que a falha dos tirantes ocorreu por processo de fadiga. Foi observada presença de marcas de praia, mecanismo característico da propagação de trinca por fadiga [3], cobrindo todas as superfícies de fratura. O estudo da integridade dos selantes passou a ser decisivo para determinar se a fadiga dos tirantes ocorreu por corrosão causada pelo contato com os gases do processo devido a possível ineficiência dos selantes ou se a fadiga foi puramente mecânica.

O estudo mostrou a necessidade da adoção de um plano de inspeção mais rigoroso com relação a integridade dos tirantes já que uma falha nestes componentes comprometem a estabilidade da estrutura. Tendo o processo ocorrido por fadiga, a presença das trincas poderia ser detectada por métodos não destrutivos já bastante difundidos. O fato de o material apresentar uma severa degradação indica que o tempo de serviço para estes componentes deve ser avaliado a fim de evitar as transformações indesejáveis.

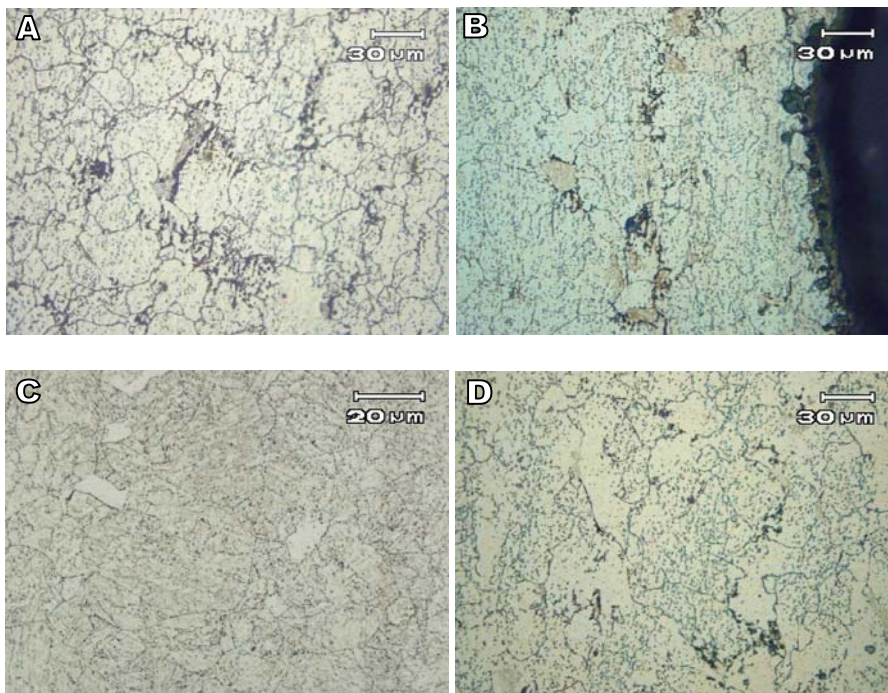
Através de análise em microscópio óptico constatou-se que a microestrutura dos tirantes é composta por carbonetos esferoidizados em matriz ferrítica (figura 4). O material de referência apresenta microestrutura semelhante.

**Figura 4** – Micrografias A, B e C mostrando microestrutura dos tirantes rompidos e do que não rompeu, respectivamente. Microestruturas compostas por carbonetos esferoidizados em matriz ferrítica. Em D, microestrutura do material de referência.

Na análise metalográfica dos tirantes foi observado uma microestrutura formada por matriz ferrítica e grande concentração de carbonetos em contornos de grão. A comparação da microestrutura observada nas amostras com a microestrutura do material de referência indicou uma séria degradação do material dos tirantes. A microestrutura de referência mostra uma distribuição homogênea de carbonetos dispersos na matriz. Os resultados dos ensaios de dureza comprovam a perda de resistência mecânica dos tirantes.

O fato dos tirantes terem trabalhado por cerca de dez anos sob temperaturas em torno de 550 °C, foi suficiente para provocar uma degradação do material, evidenciada pela presença de carbonetos em contorno de grão e pela perda de dureza. O estudo indica que a falha dos tirantes ocorreu por fadiga puramente mecânica, devido a perda da resistência mecânica dos componentes.

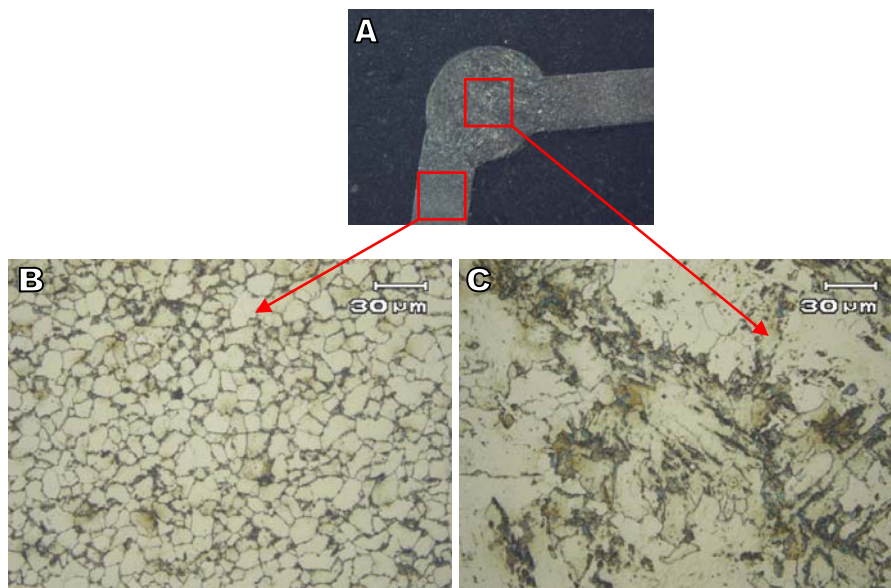
Através de análise em microscópio ótico constatou-se que a microestrutura da selagem nova é composta por carbonetos esferoidizados em matriz ferrítica e a microestrutura da solda composta por ferrita acicular e carbonetos. (figura 5).

**Figura 5** – Imagem A mostrando a amostra contendo a seção transversal do cordão de solda. Micrografia B mostrando a microestrutura do selante novo, composta por carbonetos esferoidizados em matriz ferrítica. Micrografia C, mostrando a solda composta por ferrita acicular e carbonetos.

As análises metalográficas dos selantes não revelaram nenhuma anormalidade microestrutural ou a presença de trincas. A hipótese de falha do sistema de vedação permitindo a passagem dos gases foi posta em segundo plano.

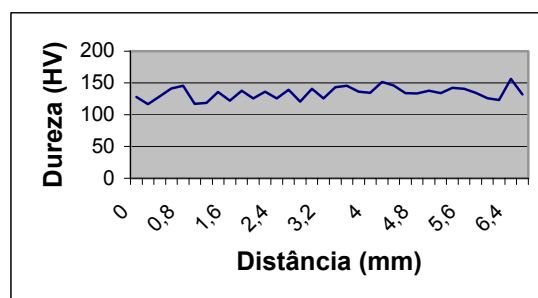
Foi realizado um perfil de microdureza partindo do material base até o núcleo da solda. A figura 6 apresenta o perfil. Observou-se uma dureza média de 134HV.

**Figura 6** – Perfil de microdureza da selagem nova.

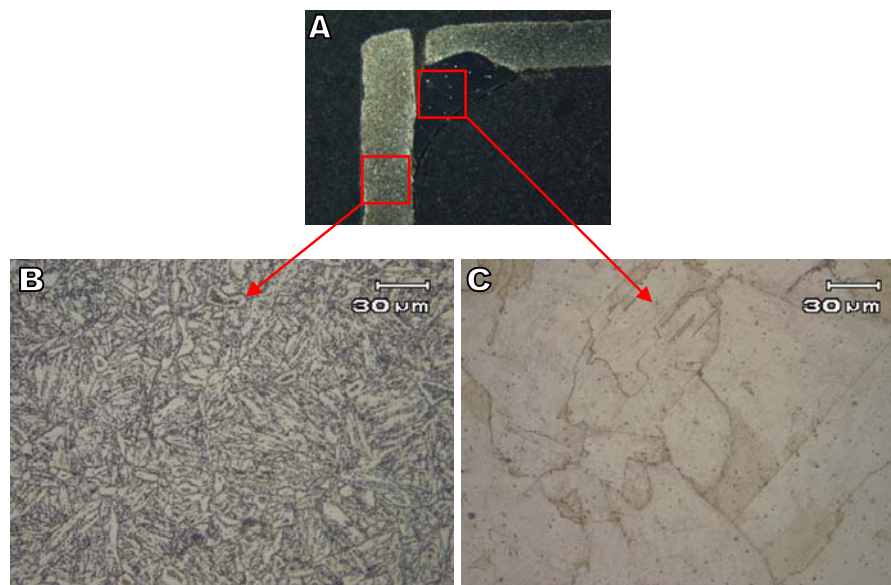
Para a análise microestrutural da selagem original, foi retirada uma amostra contendo a seção transversal do cordão de solda (figura 7). Através de análise em microscópio ótico constatou-se que a microestrutura da selagem antiga é composta por bainita e a microestrutura da solda é martensítica (figura 7).

**Figura 7** – Imagem A mostrando a seção transversal do cordão de solda. Micrografia B mostrando microestrutura do selante antigo composta por bainita e/ou ferrita acicular. Micrografia C mostrando microestrutura martensítica da solda.

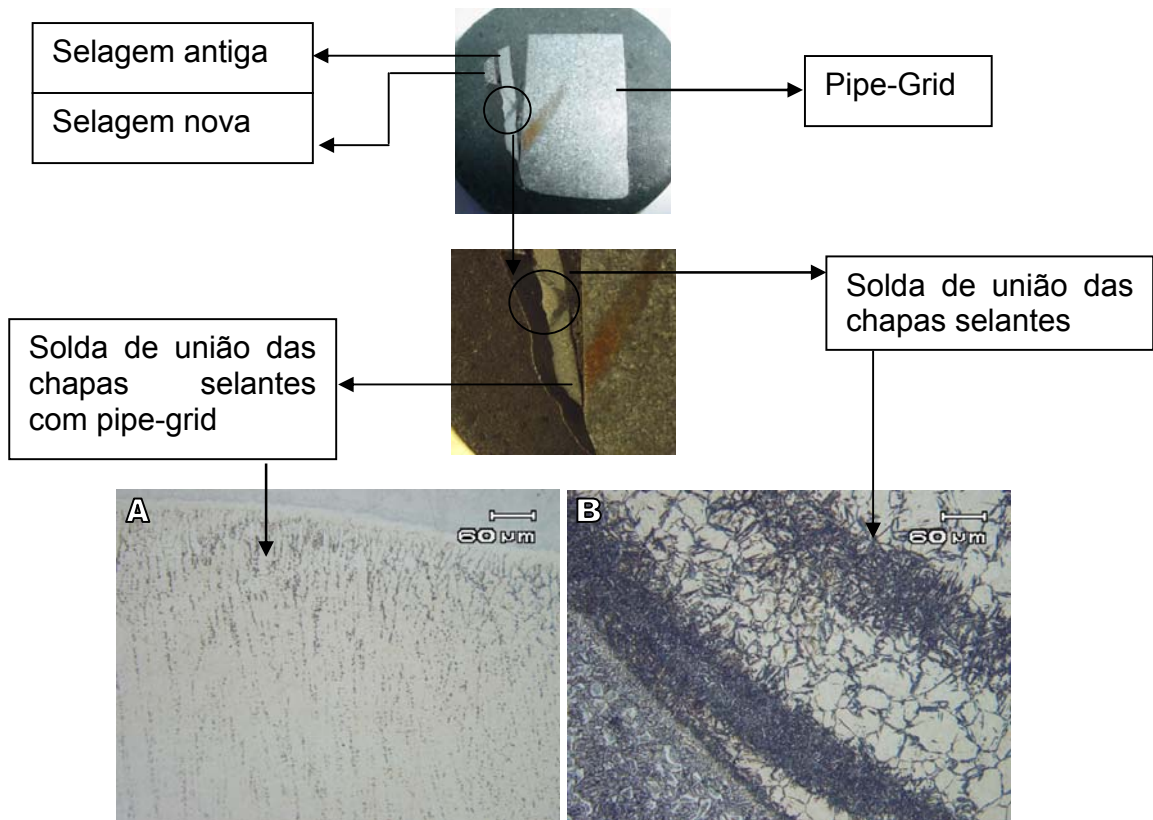
Através de análise em microscópio ótico observou-se microestrutura composta por martensita para a solda de união das chapas selantes e uma microestrutura composta por austenita e carbonetos esferoidizados dispersos para a solda de união das chapas selantes ao pipe-grid (figura 8).

**Figura 8** – Micrografia A mostrando microestrutura da solda de união das chapas selantes com pipe-grid. Micrografia B mostrando microestrutura da solda de união das chapas selantes.

Na análise da ponta do pipe-grid com a selagem nova e original observou-se a presença de descarbonetação na região de interface entre a selagem antiga e a solda e a presença de uma sobreposição de solda. Apesar da existência de uma grande diversidade microestrutural não usual de ser aplicada, não foi observada presença de trincas.

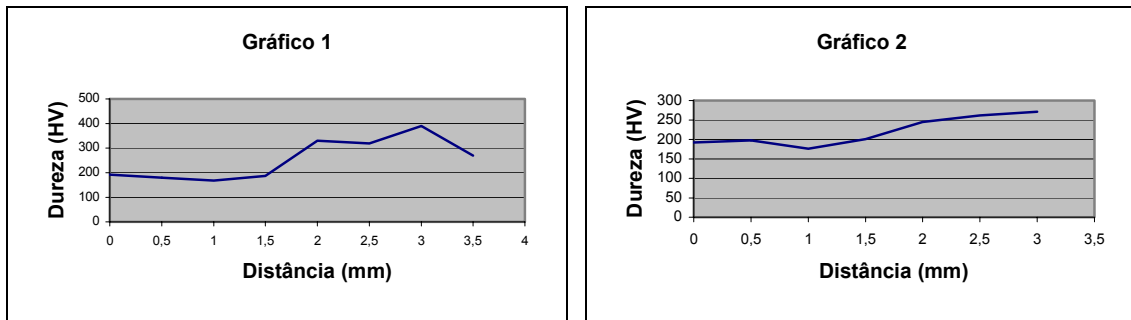
A figura 10 mostra os perfis obtidos. Para a solda de união dos selantes foi obtida uma dureza média de 350HV. Para a solda de união dos selantes com o pipe-grid foi observada uma dureza média de 190HV e uma dureza média de 235HV para a chapa selante antiga.

**Figura10** – Gráfico 1 mostrando perfil de dureza obtido na região 1. Gráfico 2 mostrando perfil de dureza obtido na região 2.
