ANÁLISE DE FALHA DE UMA RODA DA MESA DE CORREIA OSCILATÓRIA

FAILURE ANALYSIS OF AN OSCILLATING BELT TABLE WHEEL

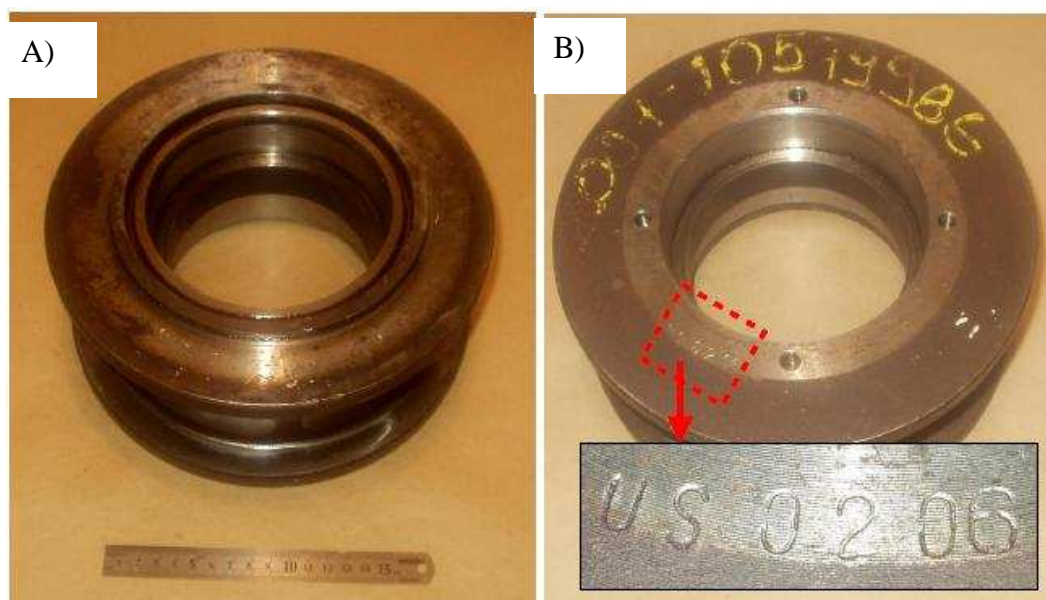
A amostra em análise consiste de uma roda de correia oscilatória que apresentou desgaste excessivo numa região bem localizada da pista de rolamento (Figura 1).

Figura 1. Amostra recebida para análise: (A) vista superior e (B) vista inferior.

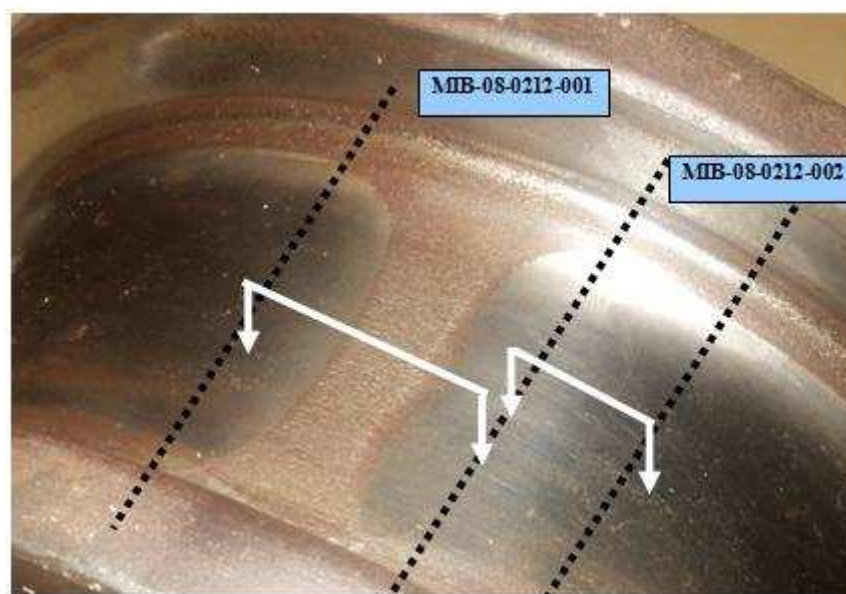
A análise macrográfica da roda mostra uma região de desgaste acentuado na pista de rolamento, conforme se observa na Figura 2. A região desgastada atravessa toda a pista de rolamento e apresenta uma largura média de 12 mm, sugerindo que a dureza superficial está fora das especificações do material. A macrografia também apresenta as regiões removidas para análises, delimitadas pelas retas pontilhadas em preto. As setas em branco indicam as regiões de corte transversal para análise metalográfica, dureza e perfil de microdureza.

Figura 2 - Detalhe da região de desgaste localizado na pista de rolamento da roda. As regiões foram identificadas como amostra 1 (região desgastada) e amostra 2 (região não-desgastada). As setas brancas indicam a posição de corte para observação metalográfica e medidas de microdureza.

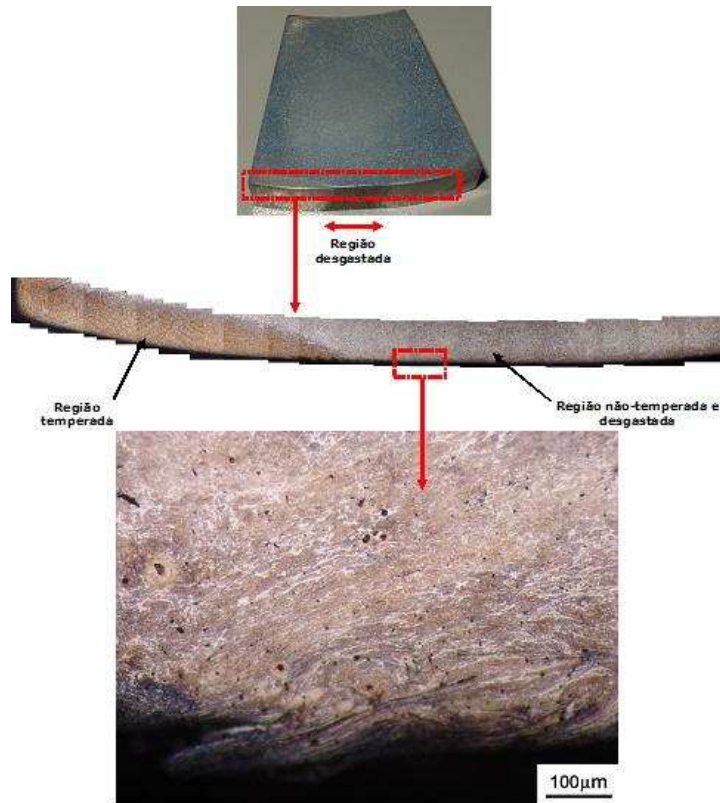
A análise micrográfica óptica da amostra desgastada (amostra 1) (Figura 3), indica uma faixa na superfície que aparentemente não apresenta tratamento térmico de têmpera superficial. A microestrutura da superfície é idêntica ao do núcleo da peça, consistindo de perlita e ferrita, porém com grãos achatados pelo processo de rolamento. Adicionalmente, observam-se trincas nucleadas subsuperficialmente e que afloram à superfície, resultantes do mecanismo de dano de fadiga por contato. A evolução destas trincas remove lascas do material, resultando em perda de massa acentuada.

Figura 3 - Micrografia óptica da amostra 1 (região desgastada), mostrando trincas de fadiga por contato e microestrutura de grãos ferríticos e perlíticos achatados pela deformação.

A análise micrográfica e do perfil de microdureza permitiram constatar que a roda apresenta uma faixa da pista de rolamento na qual a têmpera superficial foi deficiente, resultando em uma região localizada de baixa dureza. Como conseqüência, o material falhou pelo mecanismo de fadiga por contato, havendo perda de massa localizada e acentuada pela nucleação e propagação de trincas subsuperficiais.

Corrigir o processo de têmpera superficial.

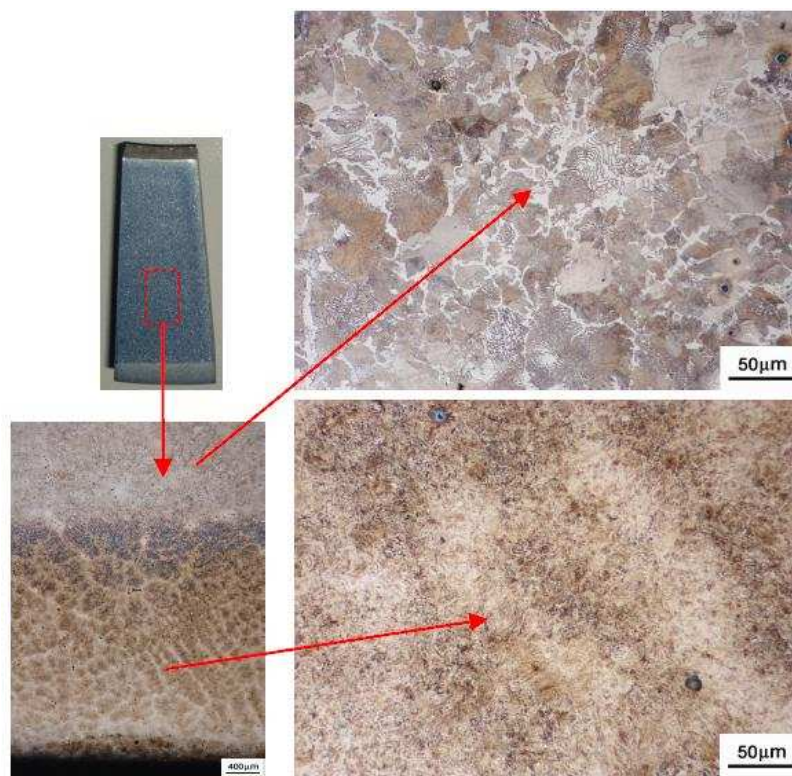
Por outro lado, a amostra removida de uma região não-desgastada (amostra 2), Figura 4, apresenta claramente uma camada com microestrutura de martensita fina que se estende por uma profundidade de aproximadamente 8 mm.

Figura 4 - Micrografia óptica da amostra 2 (região não-desgastada).

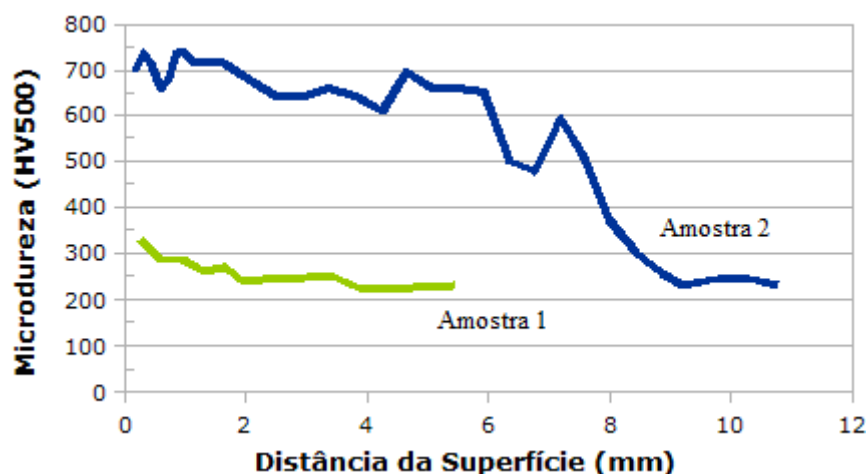
A Figura 5 apresenta os perfis de microdureza obtidos. Observa-se que a amostra 1 (desgastada) apresenta uma dureza superficial abaixo da faixa especificada, indicando que não houve tratamento adequado de têmpera nesta região da roda, em acordo com as observações micrográficas. Por outro lado, a amostra 2 mostra claramente uma dureza maior na superfície que diminui progressivamente à medida que se afasta da superfície. A profundidade de têmpera para dureza entre 380-420 HB foi medida como sendo 8 mm, indicando que o material, nesta região da roda, encontra-se dentro da especificação.

Figura 5 - Perfis de microdureza da amostra de região não-desgastada (amostra 2) e de amostra da região desgastada (amostra 1). A região hachurada representa a faixa de dureza especificada (380-420 HB).
