ANÁLISE DE FALHA DO ROLAMENTO DO EXAUSTOR DE MÁQUINA DE PAPEL¹

ROLLER BEARING FAILURE ANALYSIS OF THE EXHAUSTER OF PAPER MACHINE

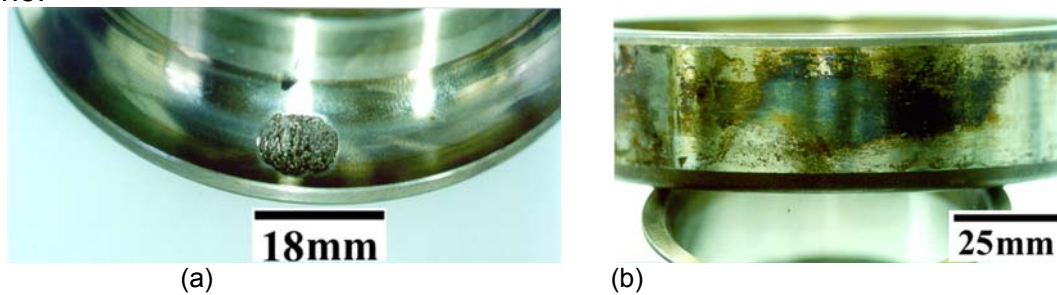
A Figura 1(a) mostra uma pista de rolamento de esferas, situada na superfície externa do anel interno do componente. Observa-se um dano altamente localizado, originado pelo descascamento progressivo da área de máximo contato entre as esferas e a superfície da pista de rolamento. Este fenômeno é conhecido na literatura por *flaking*, em um estágio inicial, e por *spalling*, num estágio mais avançado do dano.^[1] Este tipo de falha é tipicamente observado em superfícies em contato por rolamento puro, como no caso em questão. O mecanismo básico de iniciação do dano está vinculado ao desenvolvimento de tensões cisalhantes máximas, a uma profundidade logo abaixo das superfícies em contato por rolamento. Estas tensões desenvolvem-se ciclicamente, como função da periodicidade do carregamento por contato entre as esferas e a pista de rolamento, daí a denominação de fadiga por contato. As descontinuidades microestruturais, em especial de partículas de inclusões, atuam como pontos de concentração de tensões, fazendo com que durante a repetição alternada do carregamento, pequenas trincas nucleiem na interface inclusão/matriz, gerando, desta forma, pequenos pites. Com a continuidade do carregamento, ocorre o crescimento dos pites, que passam a atuar como grandes concentradores de tensão, acelerando o processo de extração de material da superfície da pista de rolamento, isto é, promovendo o descascamento do material. O estágio final do processo coincide com a geração de um pite largo e profundo, que inutiliza o componente para as condições normais de uso para o qual foi projetado.

Também, na Figura 1(a), observa-se sinais de desgaste ao longo de toda a pista de rolamento dos anéis interno e externo, gerados pelo atrito dos fragmentos arrancados pelo descascamento altamente localizado, anteriormente descrito, além de marcas de trabalho irregular nas pistas de rolamento de ambos os anéis, estando o anel externo acoplado ao mancal e permanecendo fixo durante a operação em serviço. As marcas revelam uma nítida variação da largura da banda de rolamento das esferas, denotando um provável desalinhamento do rolamento, acompanhado ou não da deformação dos anéis, quando da montagem do conjunto rolamento-mancal-eixo do exaustor. As marcas de trabalho irregular mostram um padrão bem definido, atingindo, respectivamente, uma largura máxima (folga mínima no rolamento) e uma largura mínima (folga máxima) em pólos diametralmente opostos, em ambos os anéis, interno e externo. De fato, verificou-se que o dano de fadiga por contato, gerou um descascamento altamente localizado sobre a pista de rolamento do anel interno, ocorrendo exatamente na região que apresentava uma largura máxima (folga mínima) de marcação de contato com a carreira de esferas. Isto indica o efeito de uma sobrecarga altamente localizada naquela região, na indução do dano pelo mecanismo de fadiga por contato.

A Figura 1(b) mostra uma oxidação acentuada ocupando aproximadamente 40% da superfície externa do anel externo do rolamento de esferas. Esta oxidação mais intensa desenvolveu-se exatamente na região em que a área de contato entre a pista de rolamento e a carreira de esferas atingiu um valor máximo (folga mínima). Este fato concorda plenamente com a maior geração de calor no local em que o

Figura 1. (a) Detalhe do dano altamente localizado (descascamento) na superfície interna do anel interno do rolamento. (b) Oxidação na superfície externa do anel externo do rolamento.

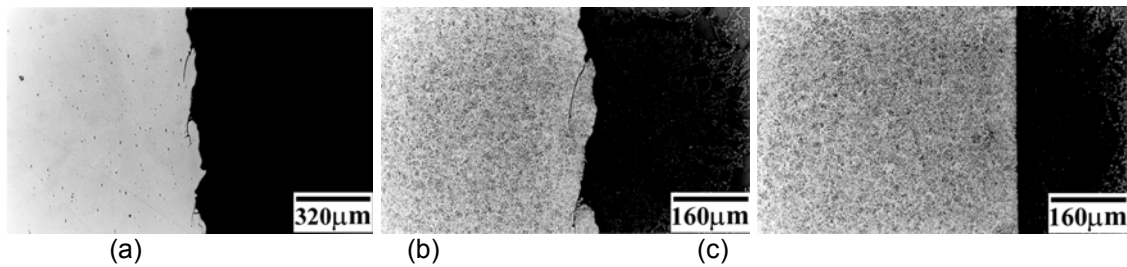
Quanto a análise metalográfica, a Figura 3 mostra um corte circunferencial da pista de rolamento, onde se observa o desenvolvimento de trincas sub-superficiais, com o conseqüente arrancamento de material da superfície da pista, gerando pites e culminando na formação da cratera que inutilizou o componente.

Figura 3. (a) Formação de trincas sub-superficiais na pista de rolamento do anel interno na região de descascamento localizado (amostra polida e sem ataque); (b) detalhe do trincamento sub-superficial na pista de rolamento interna (Nital 2%) e (c) microestrutura de uma região íntegra da pista de rolamento, constituída de martensita fina revenida (Nital 2%).

Na Figura 3(b), uma ampliação da Figura 3(a) mostra o trincamento da superfície da pista de rolamento e a correspondente microestrutura constituída por martensita revenida bastante refinada. A Figura 3(c) mostra uma região, também na superfície a pista de rolamento, porém ainda íntegra. A microestrutura é, assim como na Figura 3(b), bastante homogênea e típica de um aço que sofreu tratamento térmico de têmpera e revenido.

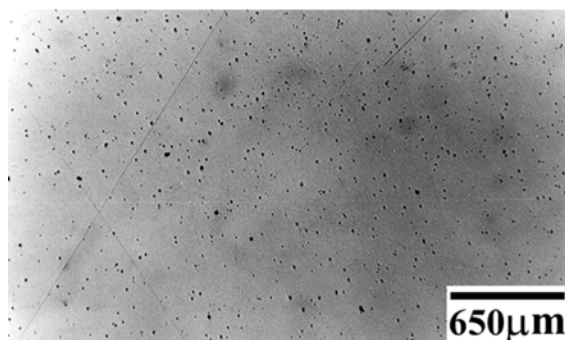
intuito de se encontrarem propositadamente regiões de grande concentração de inclusões. Surpreendentemente, em ambas as regiões, foram encontrados aglomerados de inclusões, em que a concentração destas partículas atingia o valor de até 130 partículas/mm², ou seja, cerca do triplo dos valores médios obtidos numa seleção aleatória de campos de inspeção. A Figura 4 mostra uma destas regiões de alto teor de inclusões.

Figura 4. Região em que a concentração de inclusões atingiu a marca de 130 partículas/mm², próximo ao dano por fadiga de contato no anel interno.

Assim, pode-se concluir que, possivelmente, a existência de uma tal região, nas proximidades da superfície da pista de rolamento do anel interno, tenha favorecido o desenvolvimento local e preferencial de pites, segundo o mecanismo de fadiga por contato, culminando na falha do componente.

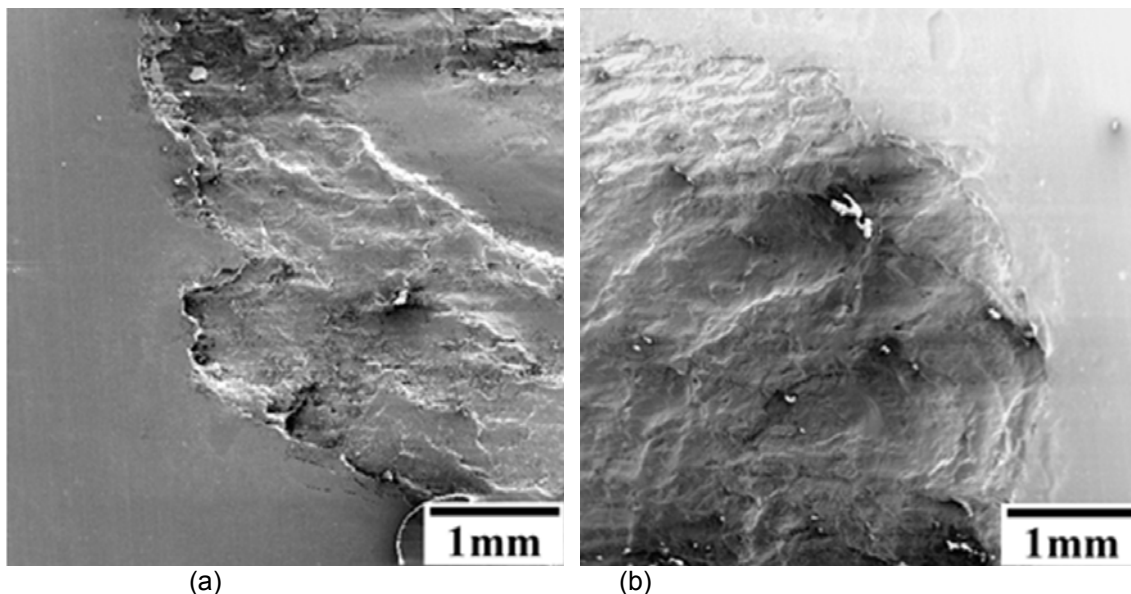
A Figura 5 mostra a interface entre a região descascada e o material ainda íntegro na superfície da pista de rolamento do anel interno, em duas posições distintas.

Figura 5. Progressão, à esquerda (a) e à direita (b) do dano, do fenômeno de descascamento da superfície da pista de rolamento do anel interno.

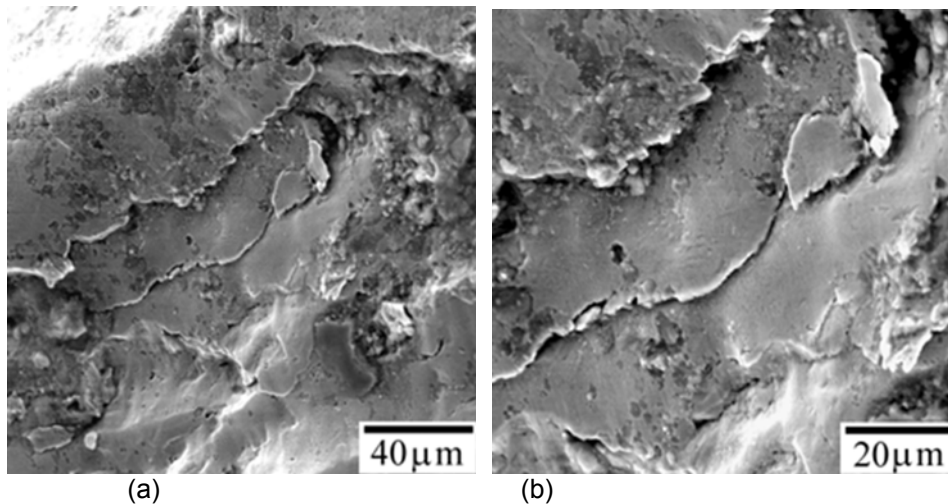
A Figura 6 mostra claramente a natureza progressiva do descascamento, ao longo da espessura do anel interno, segundo um mecanismo de esfoliação da superfície de contato da pista de rolamento com a carreira única de esferas.

Figura 6. Descascamento por esfoliação progressiva da superfície de contato com as esferas, na pista de rolamento do anel interno. (a) 500 X; (b) Detalhe 1000 X.

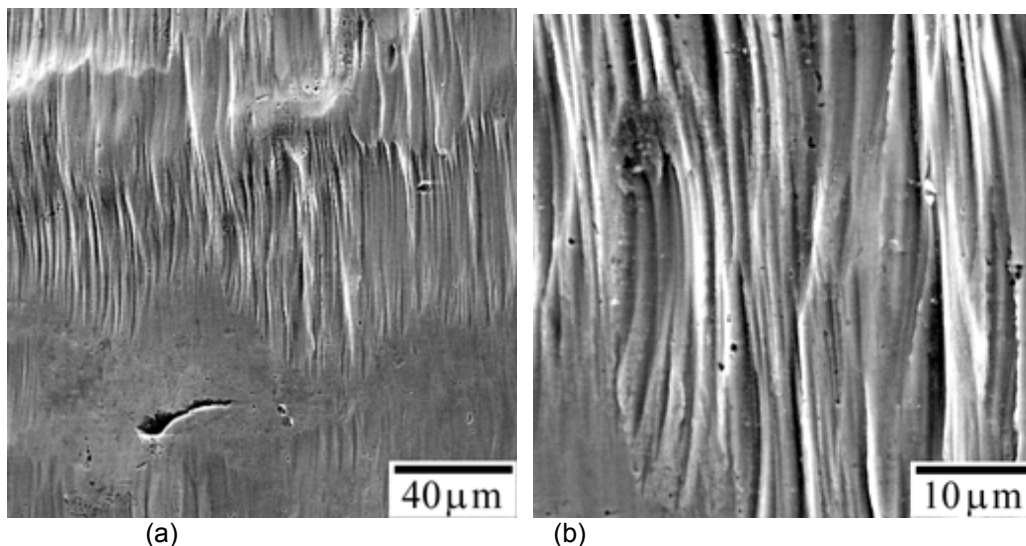
A Figura 7 mostra um tipo de dano observado na porção mais profunda da cratera originada pelo descascamento localizado. Observa-se o enrugamento do metal no interior da cratera, com as rugas orientadas exatamente a 90° da direção de deslocamento da carreira de esferas. Estas rugas constituem-se em obstáculos bastante severos ao rolamento destas esferas, gerando calor e aumento da temperatura local.

Figura 7. Enrugamento da superfície metálica no interior da cratera, devido ao atrito com a carreira de esferas. (a) 500 X e (b) Detalhe 2000 X.
