# ANÁLISE DE FALHA EM CABO DE TRANSMISSÃO DE ENERGIA ELÉTRICA (ACSR)<sup>1</sup>

## FAILURE ANALYSIS OF ELECTRICAL ENERGY TRANSMISSION CABLE (ACSR)

A queda de um cabo ACSR de uma linha de transmissão de 138 kV motivou este estudo. O cabo encontrava-se em operação há dez anos e apresentava a configuração 26/7, referente a 26 fios de alumínio da liga AA 1350 na condição de tratamento térmico H19 e 7 fios de aço carbono AISI 1060.

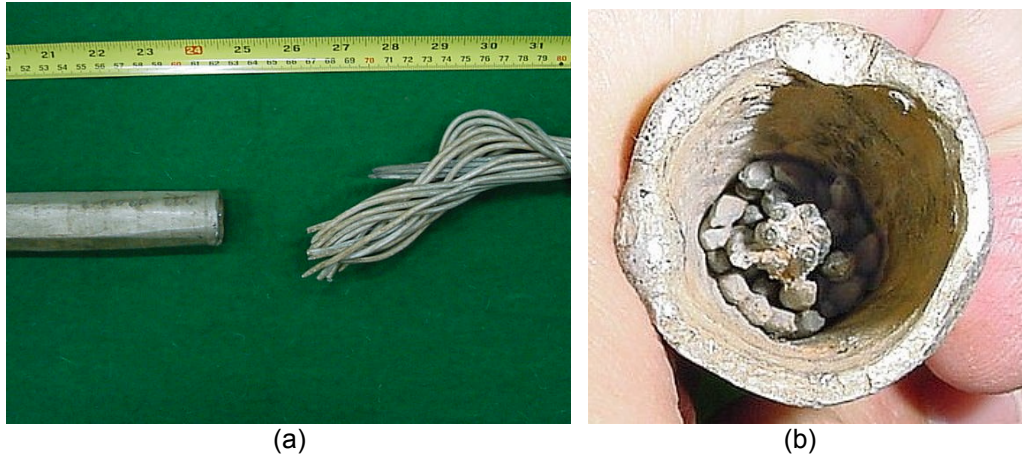
A ruptura do cabo ocorreu em uma das extremidades da luva de conexão, conforme pode ser observado na Figura 1.

**Figura 1** – (a) Vista geral da extremidade rompida; (b) detalhe da região falhada no interior da luva de alumínio.

O aspecto da extremidade do cabo fraturado revelou um alongamento incomum característico da ocorrência de *bird-caging* que pode ser provocado por erros na montagem das juntas e também por altas temperaturas nas conexões de cabos ACSR. Nestes, o elevado coeficiente de expansão térmica do Al em comparação com o aço propicia, no caso da elevação da resistência / temperatura, o crescimento dos

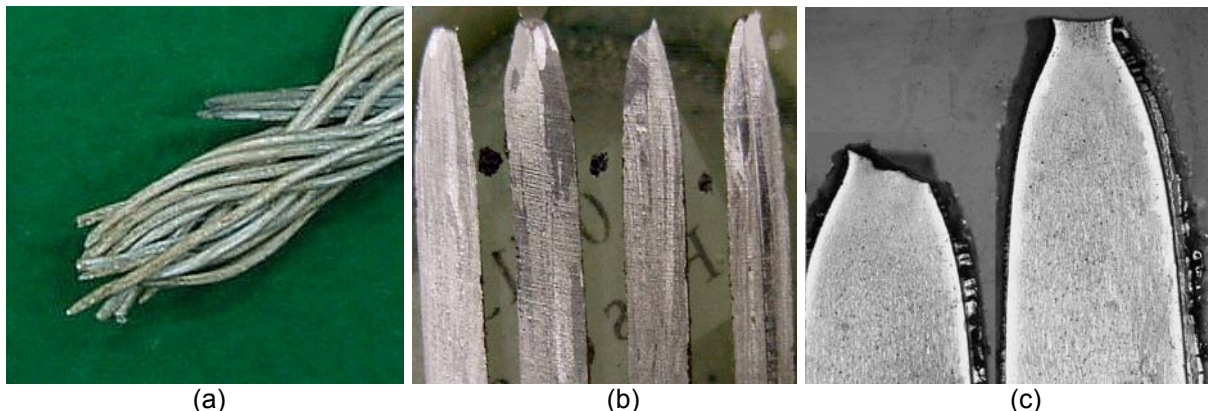
As primeiras observações efetuadas sobre os fios de alumínio e de aço, e o seu posterior seccionamento longitudinal, permitiram a identificação de escoamento mecânico dos fios de alumínio e a ausência de sinais macroscópicos de fadiga ou corrosão localizada, Figura 2.

**Figura 2** – Detalhes da extremidade dos fios rompidos. (a) vista geral; (b) fios de alumínio; (c) fios de aço

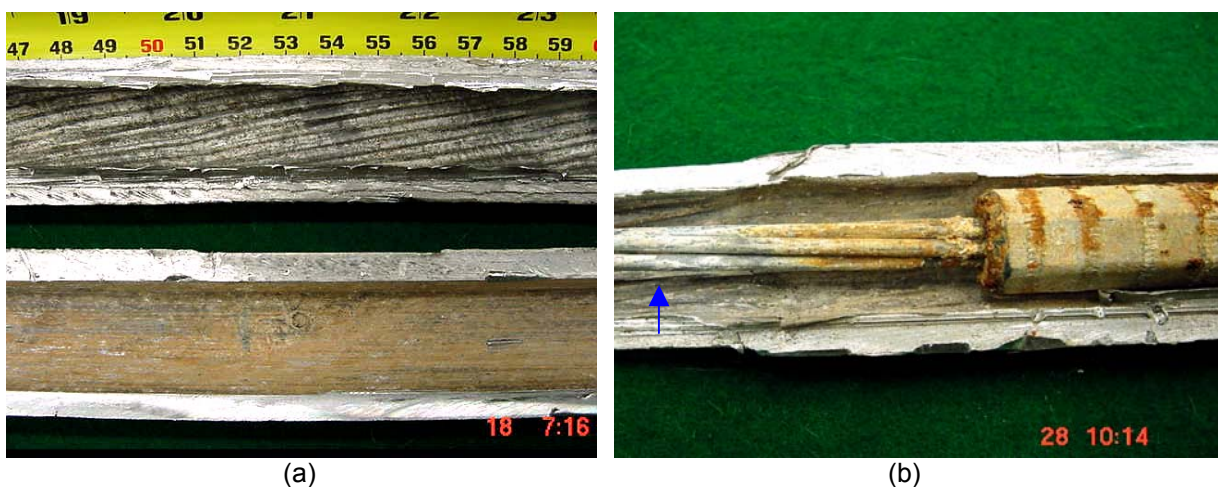
O corte longitudinal da luva de emenda revelou que não existia qualquer sinal de graxa inibidora de corrosão, na luva ou no cabo. A luva interna de aço estava corroída e a superfície de contato da luva e os fios de alumínio na região de ruptura encontravam-se impregnados com uma substância de coloração laranja. Entre os fios de aço e os fios de alumínio foram observados resíduos de coloração branca, Figura 3.

Observou-se, pelas marcas na superfície alaranjada, da luva de alumínio do cabo falhado, que o posicionamento do cabo no seu interior indicava um arranjo paralelo dos fios de alumínio, denotando erro na montagem. A Figura 3a permite esta identificação, numa comparação com uma seção de uma luva nova, onde se verificou que estas marcas eram helicoidais.

**Figura 3** – Seccionamento das luvas de conexão. (a) Detalhe da comparação entre regiões internas da luva de alumínio nova (vestígios de graxa) e da luva de alumínio utilizada no cabo falhado (coloração laranja); (b) luva interna de aço – presença de corrosão e resíduos de coloração branca (seta).

A análise por difração de raios X dos resíduos alaranjados da luva de alumínio revelou a presença de  $Fe_2O_3$ , enquanto os resíduos de coloração branca continham basicamente  $Al(OH)_3$ .

A observação do interior da luva do cabo falhado revelou um erro na operação de conexão. Enquanto na luva nova seccionada, se observou a prensagem sobre um cabo que mantinha a característica helicoidal da conformação original, a luva do cabo falhado revelou uma trama de fios retos, que representava uma alteração no tensionamento da malha de alumínio e um problema para a conformação, com implicações para a resistência de contato.

O filme de  $Fe_2O_3$  identificado sobre a superfície de contato luva / cabo, na região da falha, e sobre os fios de alumínio (resistentes à limpeza por ultra-som) provavelmente potencializou o aumento da resistência elétrica naquela região. A identificação de  $Al(OH)_3$  sobre os fios de alumínio e de aço indicou o início do processo de corrosão galvânica que tenderia a corroer rapidamente o alumínio.<sup>[6]</sup>

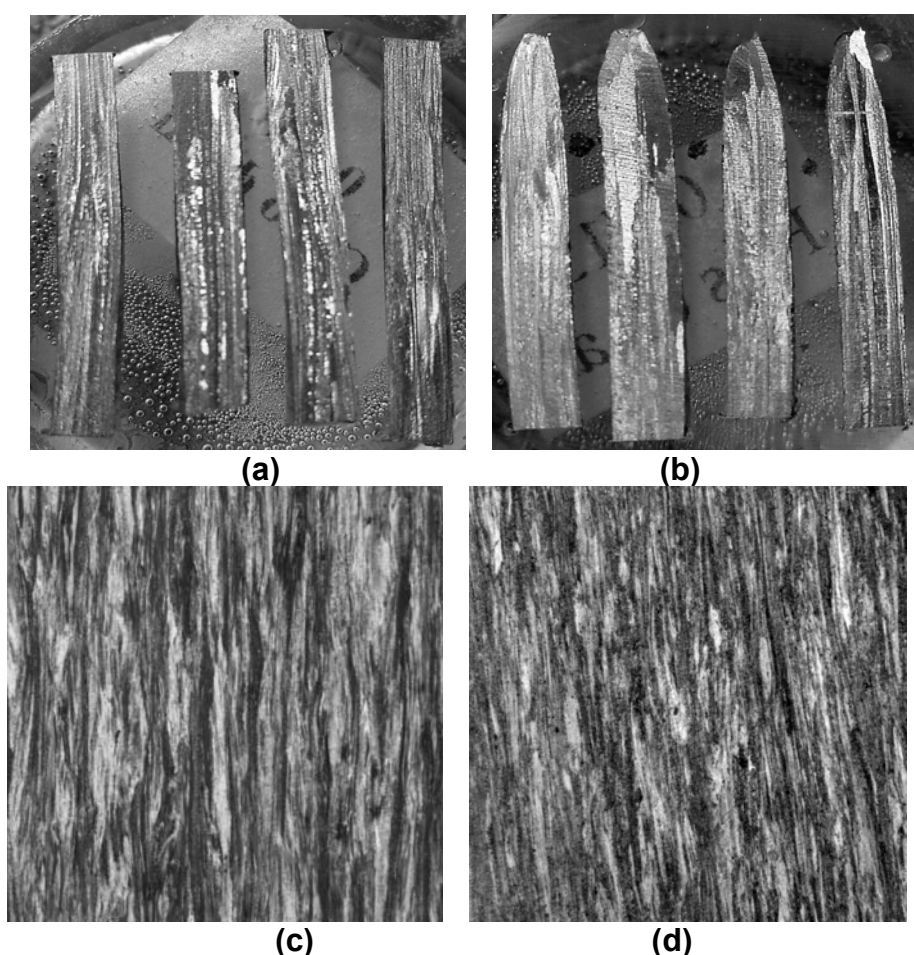
Os resultados obtidos pela avaliação metalográfica do cabo rompido (fios de aço e alumínio) apresentaram estrutura típica de material trefilado a frio, composta por grãos alongados e aspecto de encruamento, conforme pode ser verificado na Figura 4. Nesta Figura nota-se que apenas alguns grãos próximos à superfície de ruptura apresentaram crescimento.

A Figura 4 apresenta, ainda, o aspecto microestrutural das amostras de fios de alumínio e de aço galvanizado retirados do cabo novo. Nota-se a extrema semelhança com o observado no cabo rompido, ou seja, grãos alongados com textura de encruamento.

**Figura 4** – Micrografias dos fios de alumínio e de aço dos cabos novo e rompido demonstrando elevado grau de encruamento. (a) fio de alumínio - cabo novo, ataque: Keller. (b) fio de alumínio - cabo rompido, ataque: Keller. (c) fio de aço – cabo novo, ampliação: 400x, ataque: Nital 2%. (d) fio de aço – cabo rompido, ampliação: 400x, ataque: Nital 2%.

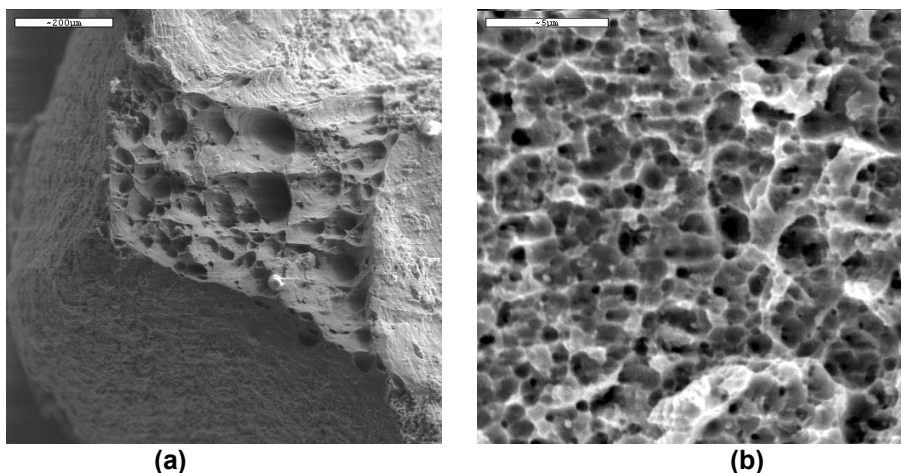
A análise efetuada no MEV corroborou a informação referente á ductilidade, revelando a presença de microcavidades (*dimples*) sobre as superfícies de fratura dos fios de alumínio e de aço, Figura 5. Estas superfícies também foram analisadas por EDS, não sendo detectados sinais de qualquer elemento químico que propiciasse a deterioração da resistência mecânica.

**Figura 5** - Imagem de elétrons secundários (MEV - SE) da superfície de fratura dos fios rompidos de (a) alumínio, ampliação: 100x e (b) aço, ampliação: 5000x, presença de dimples (microcavidades) – fratura dúctil. Ampliação: 1000x.
