ANÁLISE DE FALHA EM CILINDRO DE RODA¹

FAILURE ANALYSIS OF A WHEEL CYLINDER

¹ *Contribuição técnica ao 62º Congresso Anual da ABM – Internacional, 23 a 27 de julho de 2007, Vitória – ES, Brasil.*

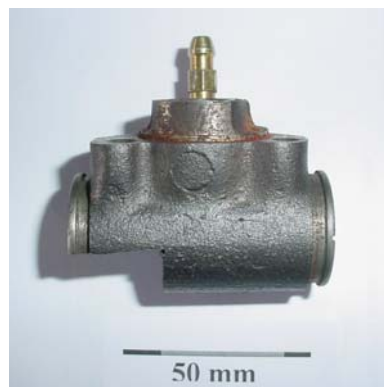
A Figura 2 mostra o componente conforme recebido para análise. Trata-se de um cilindro de roda cuja matéria-prima é de ferro fundido cinzento com especificação de material conforme mostrado na Tabela 1. A dureza especificada está entre 180 – 220 HB.

Figura 2: Cilindro de roda conforme recebido para análise.

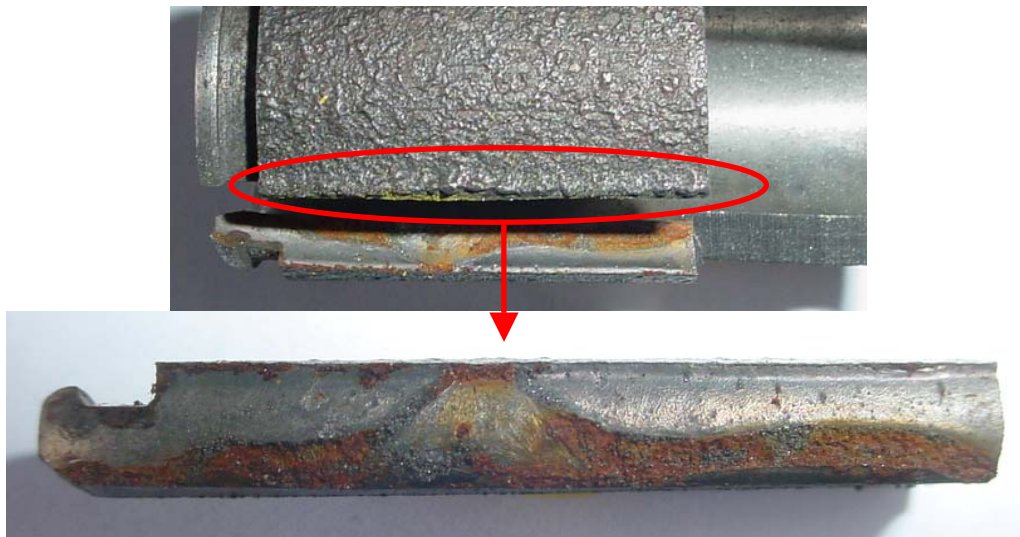
O esquema da Figura 3 mostra a superfície de fratura, onde se mostrou extremamente oxidada. A análise em MEV mostrou micromecanismos de fratura mista, isto é, regiões com fratura dúctil e frágil, conforme imagens da Figura 4.

Figura 3: Imagem mostrando a superfície de fratura oxidada.

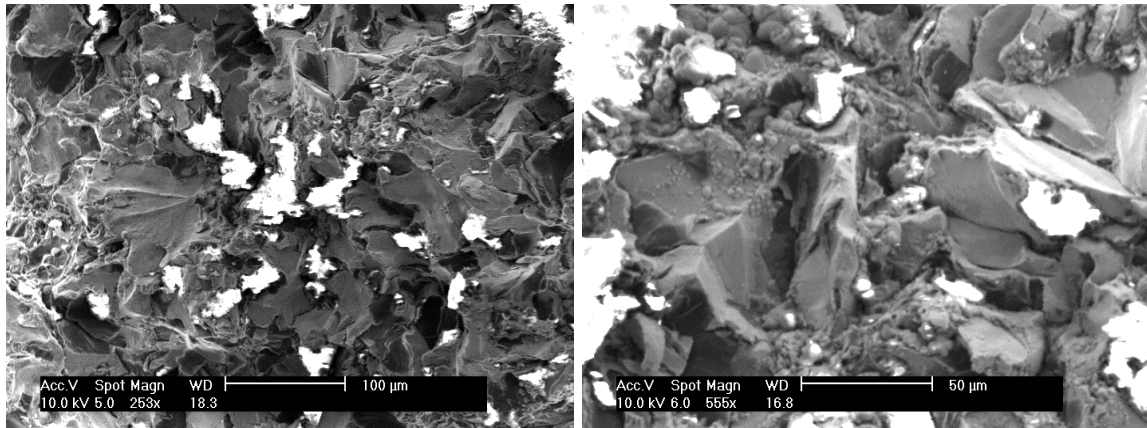
Figura 4: Macrografias mostrando micromecanismos de fratura mista. As regiões em branco correspondem a oxidações na superfície.

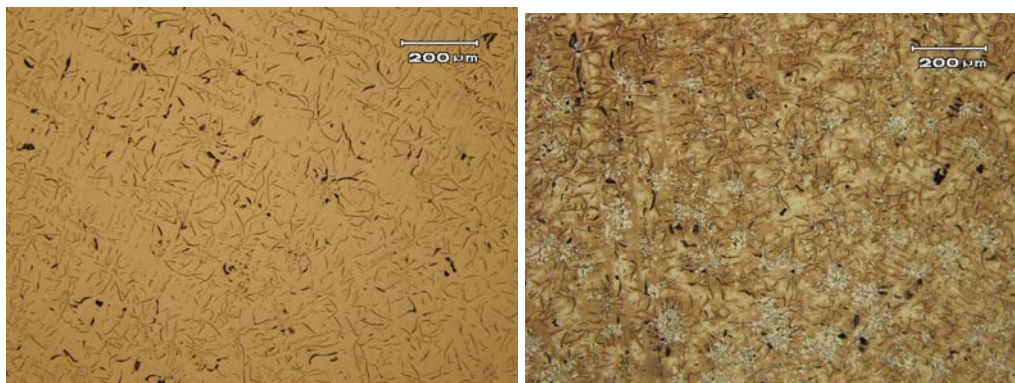
O componente apresentou microestrutura de ferro fundido cinzento com matriz formada por perlita e ferrita e veios de grafita ASTM tipo B e E com tamanho 5, conforme imagens da Figura 5. Foram observadas, nas regiões de grafita ASTM tipo B (grafita em forma de rosetas), a presença de ferrita, conforme Figuras 6 e 7, o que não é recomendado em ferros fundidos cinzentos devido à baixa dureza e limite de resistência que a ferrita propicia.

Figura 5: Micrografia sem ataque químico mostrando os veios de grafita com regiões tipo B e E de tamanho 5, à esquerda, e com ataque químico, à direita, mostrando microestrutura composta por perlita e ferrita. Aumento: 100x.

O material trata-se de um ferro fundido cinzento com grafita tipo B e E com tamanho 5. Em geral, os ferros fundidos cinzentos de qualidade e alta classe, devem ter grafita predominante tipo A com alguma grafita dispersa tipo B e matriz 100% perlítica. A microestrutura observada não é adequada ao material podendo estar relacionada com a falha do componente considerando ainda que grafitas do tipo E são fragilizantes (regiões de fratura frágil). Estas características microestruturais estão diretamente associadas ao processo de fabricação do material, pois a grafita do tipo E (interdendrítica orientada) com predominância de grafita tipo B e presença de ferrita prejudicam as propriedades mecânicas do material.

O cilindro de roda apresentou microestrutura não adequada no que se refere principalmente a grafita, indicando fragilidade do material e podendo isto ser determinado na origem da falha, visto que, veios de grafita ASTM E são fragilizantes diminuindo assim as propriedades mecânicas do material.

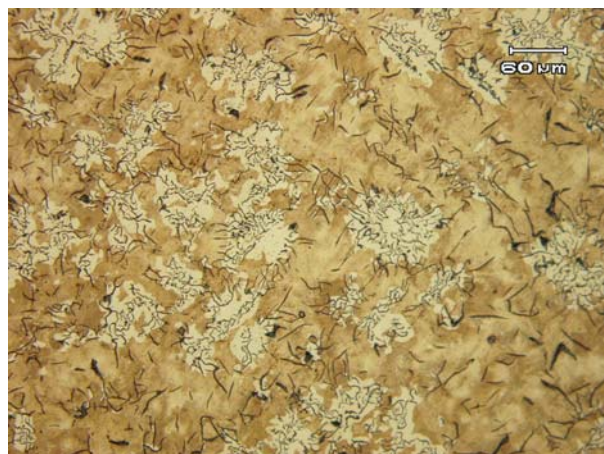
Figura 6: Imagem mostrando ferrita nas regiões de veios de grafita tipo ASTM B. Aumento: 200x.

Foram observadas, nas regiões de grafita ASTM tipo B, a presença de ferrita (regiões de fratura dúctil). Esta fase é de baixa dureza, tornando-se assim indesejável para ferros fundidos que não apresentam ductilidade devido à presença de grafita lamelar não fazendo sentido a presença de ferrita. Neste caso, a presença de ferrita somente atua no sentido de reduzir o limite de resistência do material, reduzindo conseqüentemente a classe do mesmo.

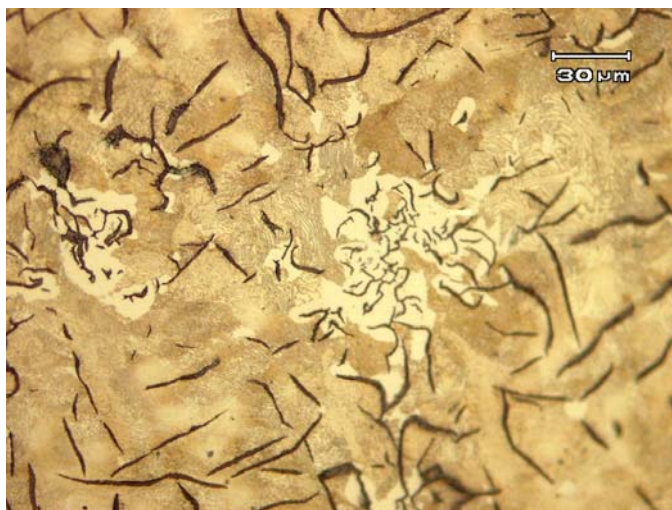
Figura 7: Imagem mostrando, em maior aumento, as regiões de ferrita. Aumento: 500x.
