ANÁLISE DE FALHA EM EIXO AUTOMOTIVO ¹

FAILURE ANALYSIS IN AN AUTOMOTIVE SHAFT

¹ Contribuição técnica ao 62º Congresso Anual da ABM – Internacional, 23 a 27 de julho de 2007, Vitória – ES, Brasil.

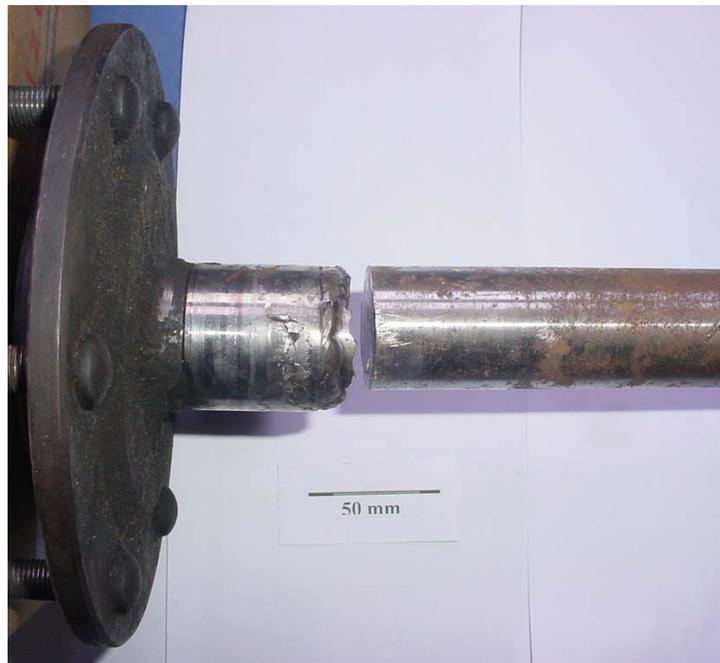
Figura 1 – Fotografia mostrando o componente recebido para análise.

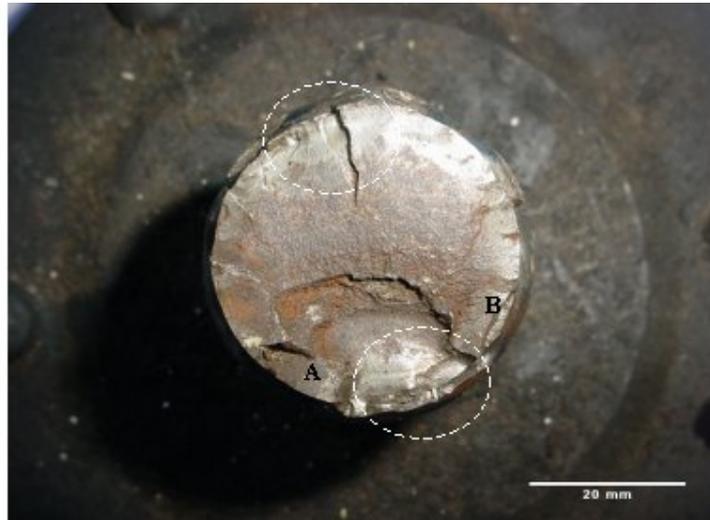
A fratura apresenta características de uma falha por fadiga, o que é evidenciado pela presença de marcas de praia (beach marks) em sua superfície. Dois pontos de nucleação da falha podem ser verificados em regiões diametralmente opostas da superfície de fratura, como mostra a Figura 3, verifica-se ainda a presença de óleo e corrosão generalizada.

Figura 3 – Fotografia mostrando a superfície de fratura do eixo onde é possível observar a ocorrência de marcas de praia e identificar as regiões de início da falha (círculos). Os pontos “A” e “B” se refere às regiões analisadas em MEV.

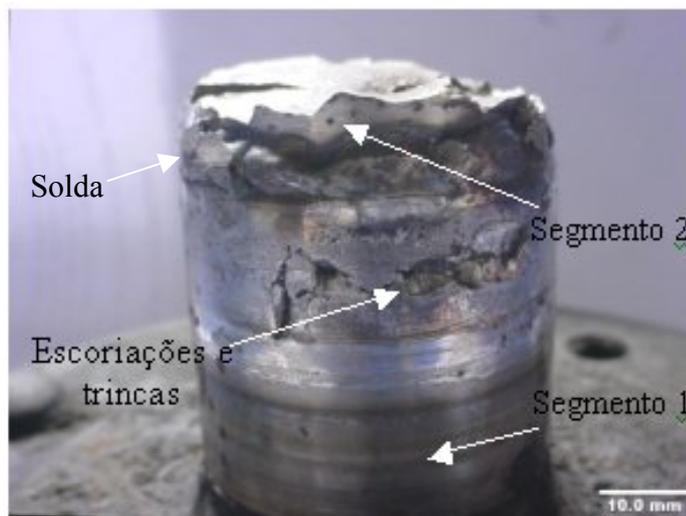
Observa-se a presença de um cordão de solda que unia dois segmentos do eixo. As características do referido cordão indicam a utilização de solda manual com eletrodo revestido. A região da solda apresenta trincas e marcas de superaquecimento em todo o seu perímetro. As trincas se propagam em direção à superfície do eixo, onde se verificam escoriações (Figura 4). Durante o corte do eixo, com intuito de selecionar áreas para as análises fractográfica e metalográfica, verificou-se a presença de um anel externo ao segmento 1 do eixo, como mostra a Figura 5.

Figura 4 – Fotografia mostrando o cordão de solda e a incidência de trincas e escoriações na parede do eixo.

Os micromecanismos de fratura intergranular e clivagem são característicos da TIH, no entanto as solicitações cíclicas, inerentes a um eixo automotivo, incentivaram a propagação das trincas pelo processo de fadiga por torção e flexão alternada.^[1,6] A utilização de pré-aquecimento da junta, aumento da energia de soldagem^[7] ou solda com proteção gasosa (TIG ou MIG) são consideradas boas práticas na soldagem de aços de alta temperabilidade, como o analisado, pois diminuem a suscetibilidade de TIH nestes materiais. Além disso, os procedimentos de soldagem em componentes de alta responsabilidade, como um eixo automotivo, devem ser projetados e executados por pessoal tecnicamente capacitado.^[8] Contudo, para o caso investigado seria mais sensata a substituição do eixo.

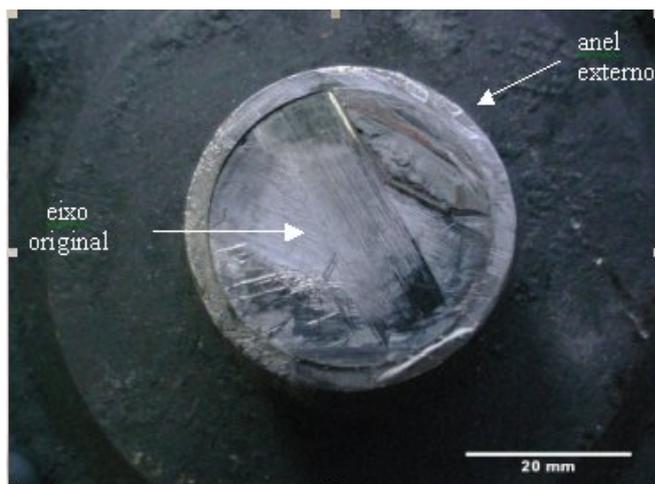
Figura 5 – Fotografia mostrando a presença de um anel externo ao segmento 1 do eixo analisado.

Há indícios de que o eixo original tenha sido cortado e um anel externo colocado na região onde havia desalinhamento (espaço entre o eixo e o sistema de rolamentos), em seguida os dois segmentos do eixo foram unidos por solda com eletrodo revestido.

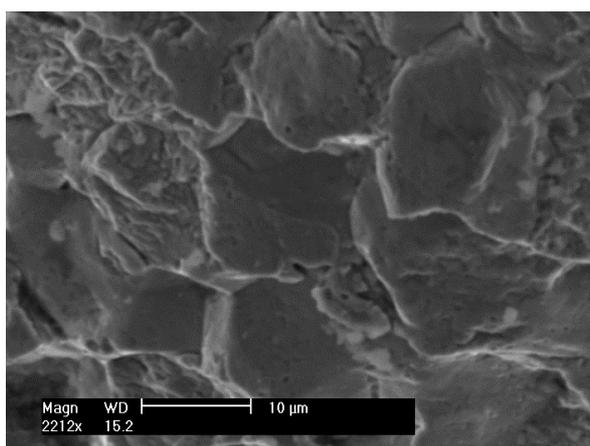
As regiões de início da falha apresentam-se bastante amassadas, por isto a análise em microscópio eletrônico de varredura (MEV) contemplou os pontos “A” e “B” da Figura 3. As fractografias obtidas revelam a presença de fratura intergranular na superfície de fratura, como mostra a Figura 6. Em virtude das condições da amostra não foi possível a visualização de estrias de fadiga.

Figura 6 - Fractografia mostrando a ocorrência de fratura intergranular na superfície de fratura do eixo.

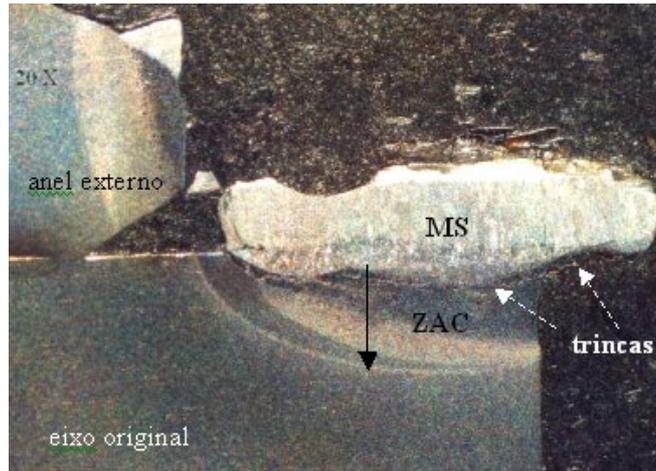
A análise da amostra metalográfica em lupa de baixo aumento indica a presença de trincas na zona afetada pelo calor (ZAC) da solda (Figura 7).

Figura 7 – Macrografia da região de início da falha. Observa-se a ocorrência de trincas na interface entre o metal de solda (MS) e a ZAC. As flechas tracejadas indicam as trincas e a flecha cheia indica a direção do perfil de microdureza.

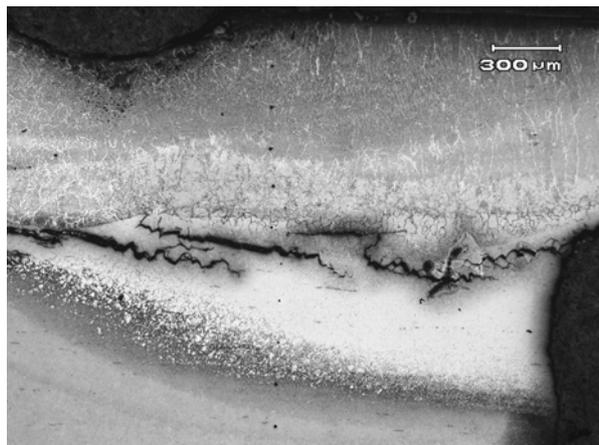
O eixo original possui tratamento superficial de têmpera por indução, apresentando microestrutura martensítica na superfície e ferrita e perlita no núcleo. As Figuras 8, 9 e 10 mostram a microestrutura na região da ZAC, onde ocorrem às trincas, observa-se, além da estrutura martensítica, a natureza intergranular das trincas e a presença de inclusões alongadas.

Figura 8 – Micrografia da região de início da falha mostrando a existência de trincas na ZAC.

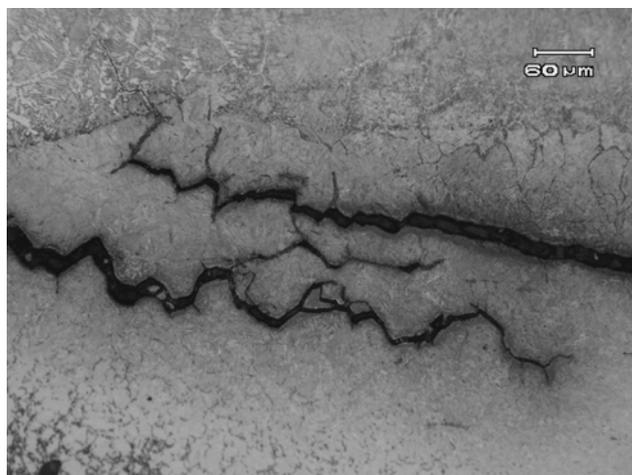
Figura 9 – Micrografia da região de início da falha mostrando a existência de trincas na microestrutura martensítica da ZAC.

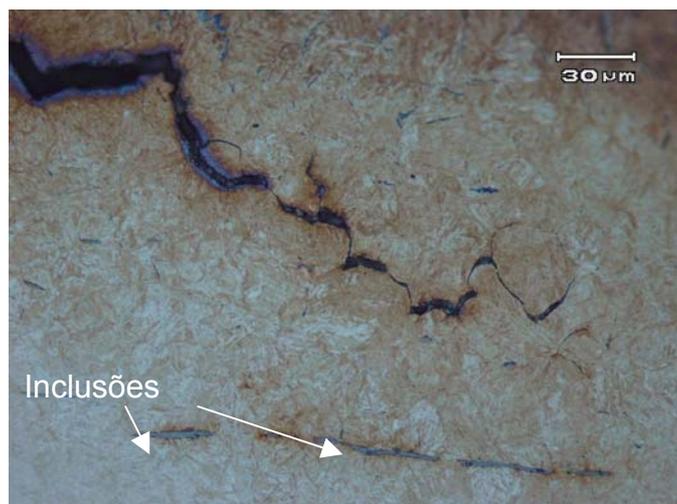
Figura 10 – Micrografia da região de início da falha. Detalhe mostrando a presença de inclusões, estrutura martensítica e a natureza intergranular das trincas na ZAC.

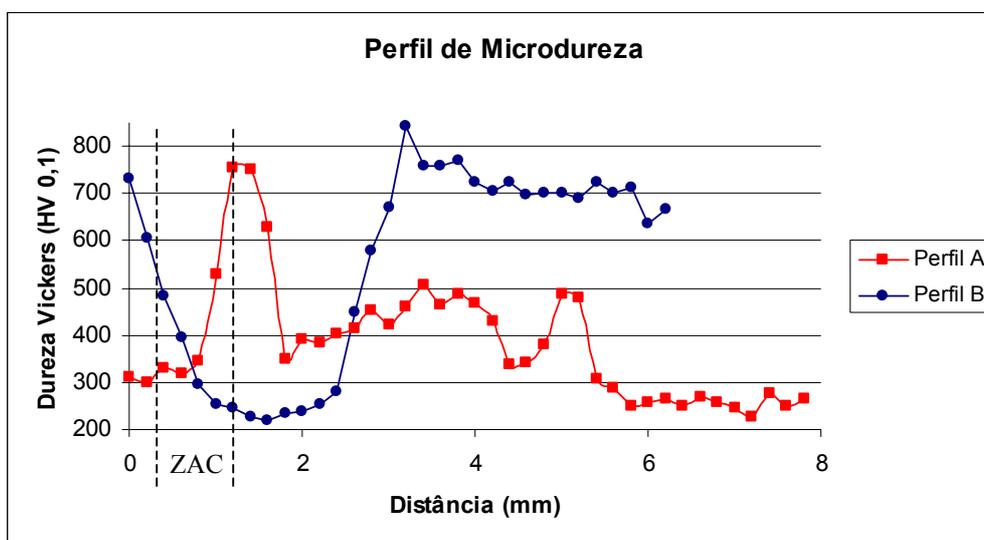
Figura 11 - Perfil de microdureza.

Para análise dos resultados do ensaio de microdureza foram elaborados perfis para medir as variações de dureza na região de início da falha (perfil A) e numa região distante do início da falha (perfil B). O perfil A inicia no metal de solda, enquanto o perfil B inicia no anel externo (Figura 7). Ambos terminam no eixo original, as endentações são espaçadas em 0,2mm. A Figura 11 mostra os perfis obtidos, indicando picos de dureza acima de 500 HV na região da ZAC
