ANÁLISE DE FALHA EM HASTE DE BOMBEIO MECÂNICO USADA EM UNIDADE DE BOMBEIO DE PETRÓLEO ¹

FAILURE ANALYSIS IN SUCKER ROD PUMP USED IN OIL MECHANICAL PUMPING UNIT

¹ Contribuição técnica ao 64º Congresso Anual da ABM, 13 a 17 de julho de 2009, Belo Horizonte, MG, Brasil.

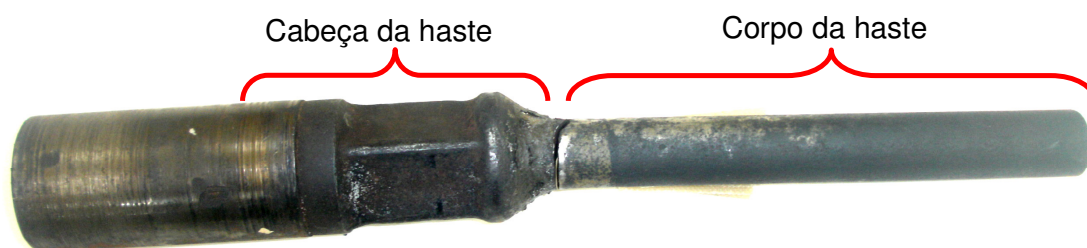
A Figura 1 apresenta o estado geral da parte da haste submetida ao presente estudo. Nos detalhes das Figuras 2 e 3, são apresentadas a região onde ocorreu a fratura. Pode-se observar que na região onde houve o rompimento, não se verifica a ocorrência de estricção e alongamento, afastando a possibilidade de rompimento da peça por sobrecarga mecânica lenta e progressiva. Por outro lado, é possível visualizar, na Figura 2, uma região com brilho metálico mais acentuado, logo no início da região da fratura, do lado do corpo da haste. Ao se avaliar o diâmetro nessa região, conforme está apresentado na Figura 3, é possível notar que a mesma possui um diâmetro maior que o restante do corpo da haste, indicando que a fratura se deu antes do final do raio de concordância entre a cabeça e o corpo. Zonas de concordâncias são usadas para minimizar acúmulos de tensão, que facilitam ruptura.

Figura 1: Aspecto geral da haste analisada.

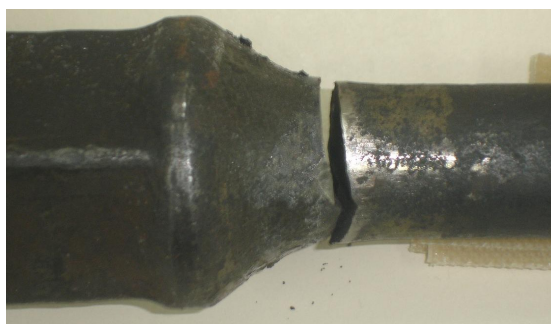
Figura 2: Detalhe da região da fratura.

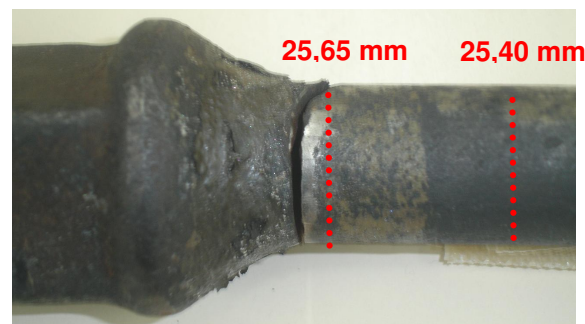
Figura 3: Detalhe da diferença de diâmetro entre a região da fratura e a haste.

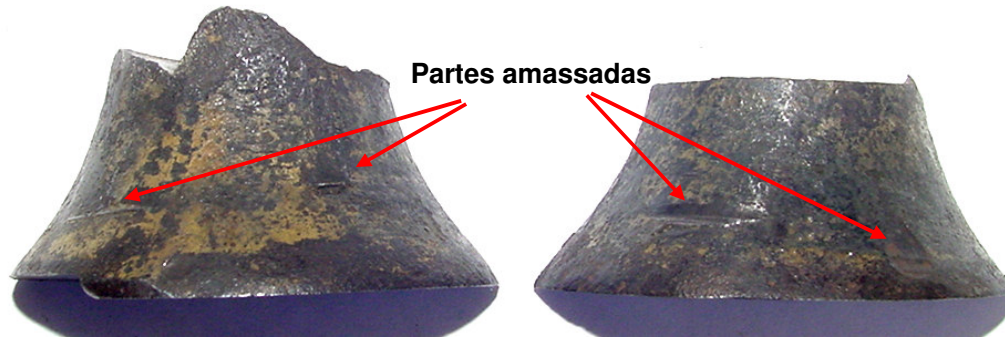
- o nó da haste não apresenta em seu raio de concordância, curvas regulares, indicando que seu processo de fabricação não foi por usinagem, com possibilidade de um forjamento na cabeça e soldagem entre ela e o corpo da haste;
- além da irregularidade, é possível observar regiões amassadas (Figura 04), provocadas, possivelmente, por choques de algum outro elemento mecânico em serviço;

Figura 4: Zona de concordância entre a cabeça e o corpo da haste de bombeio apresentando regiões amassadas.

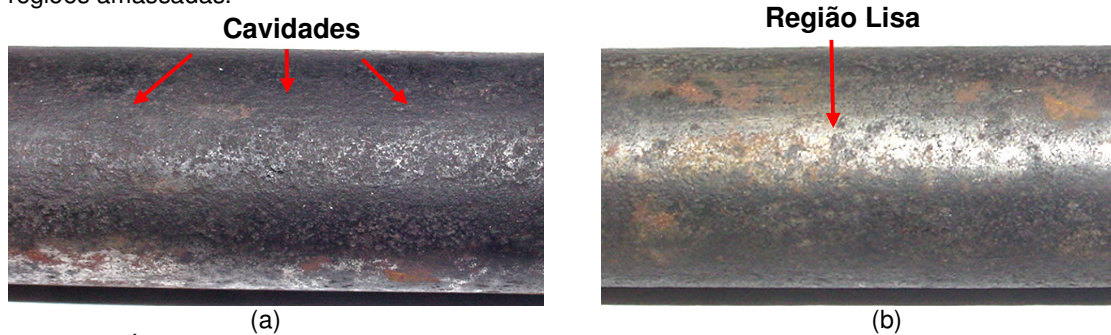
- verificam-se ao longo do corpo da haste inúmeras irregularidades (cavidades), no que se refere à topografia, talvez provocadas por erosão (Figura 5a). Contudo, há algumas poucas regiões que ainda conservam a superfície lisa (Figura 5b).

Figura 5: (a) Região da haste rica em crateras; (b) região da haste onde ainda se pode verificar parte da superfície lisa.

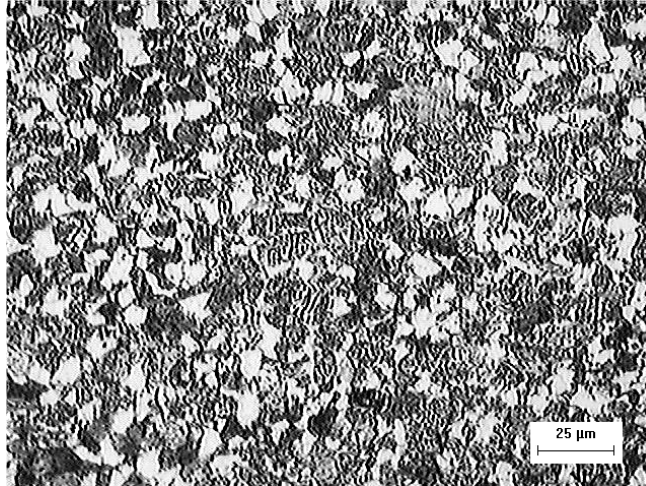
A Tabela 1 apresenta a composição química da haste em estudo. De acordo com o resultado, o aço da haste é confeccionado a partir de um aço baixa liga AISI 4140, em concordância com a norma API 11B.

Obteve-se, como resultado do ensaio de dureza o valor de 33,5 HRC.

A Figura 6 apresenta a micrografia de uma região da haste utilizada para contagem de carbono.

Figura 6: Micrografia óptica da superfície polida e atacada da seção transversal da haste em estudo (200X).

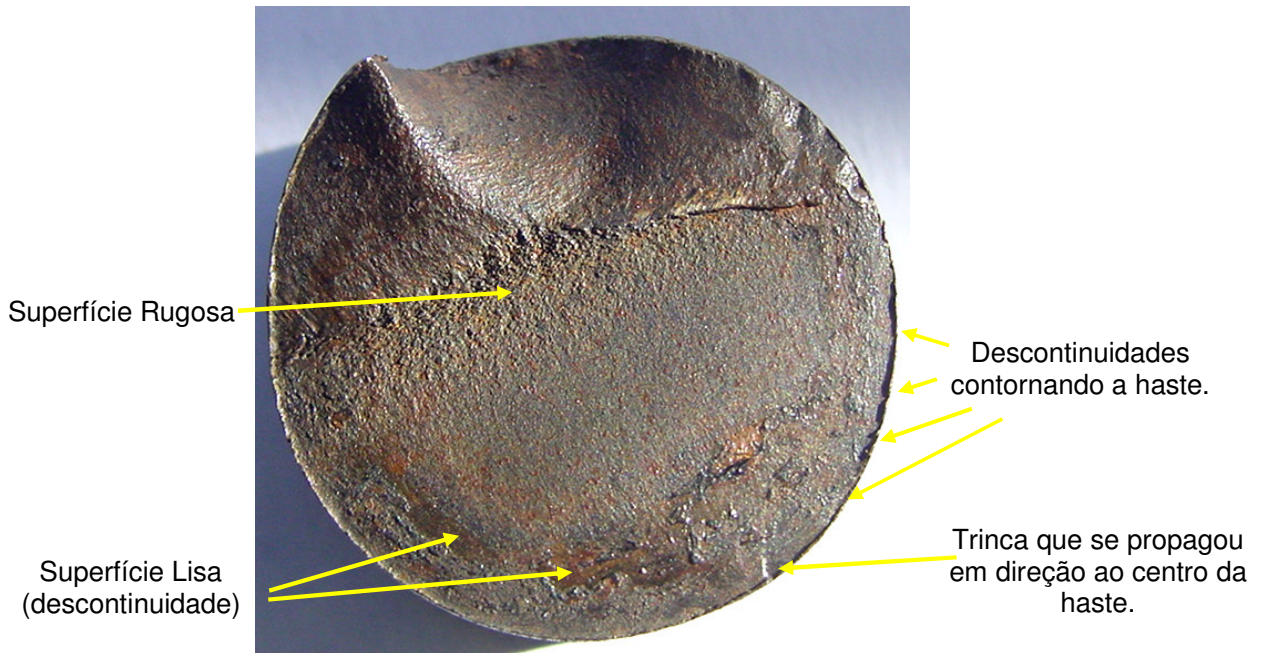
A Figura 7 apresenta o estado geral da superfície de fratura da haste em estudo, no lado do corpo, onde a sua topografia se apresenta com característica de uma fratura por fadiga mecânica de baixo ciclo, iniciada a partir de uma trinca formada na borda (Figura 8).

Além da trinca, pode-se notar que a superfície de fratura apresenta-se, em algumas partes próximas à borda, com um aspecto mais liso e rico em descontinuidades. Também se observa, ao longo da circunferência da haste, uma descontinuidade, com aparência de camada superficial. As partes mais avermelhadas que são observadas nessa região indicam ruptura do material por descontinuidade do material. A coloração avermelhada é também um indício de região com maior oxidação. Normalmente as regiões mais oxidadas são aquelas que primeiramente se romperam e, portanto, ficaram expostas por maior tempo a agentes agressivos, sofrendo a oxidação.

É possível observar que o rompimento final gerou uma superfície típica de fratura dúctil. Essa deformação plástica ocorreu devido à trinca ter atingido um tamanho crítico, e por a haste continuar em operação, uma sobre-tensão é ocasionada em virtude da redução da seção transversal da mesma, provocando a separação das duas superfícies de modo brusco.

Figura 7: Fractografia da superfície fraturada na região do corpo da haste.

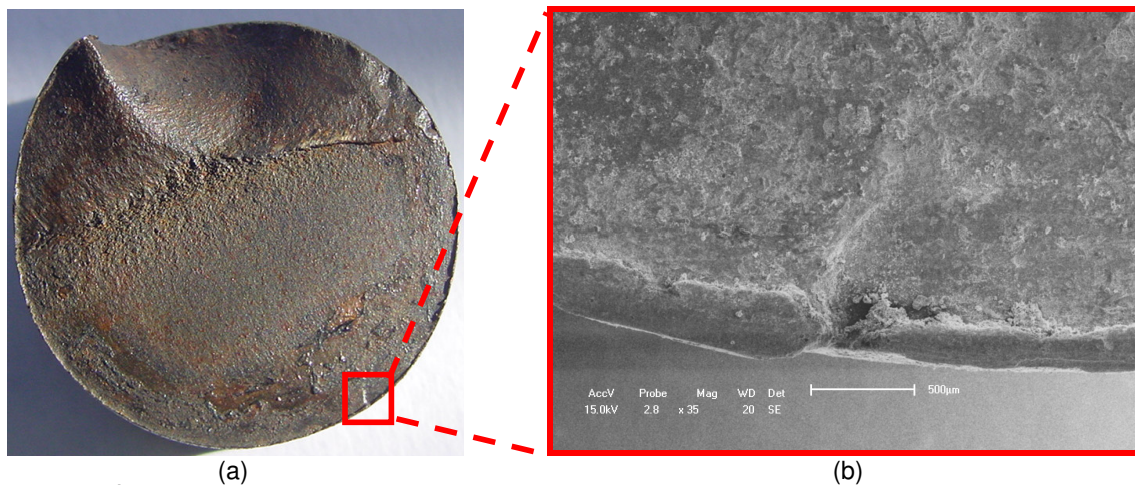
A Figura 8 apresenta em detalhe o surgimento da trinca, que se propagou, levando a haste à fratura.

Figura 8: Fractografia da superfície fraturada na região do corpo da haste(a) com detalhe do início da trinca por MEV (b).

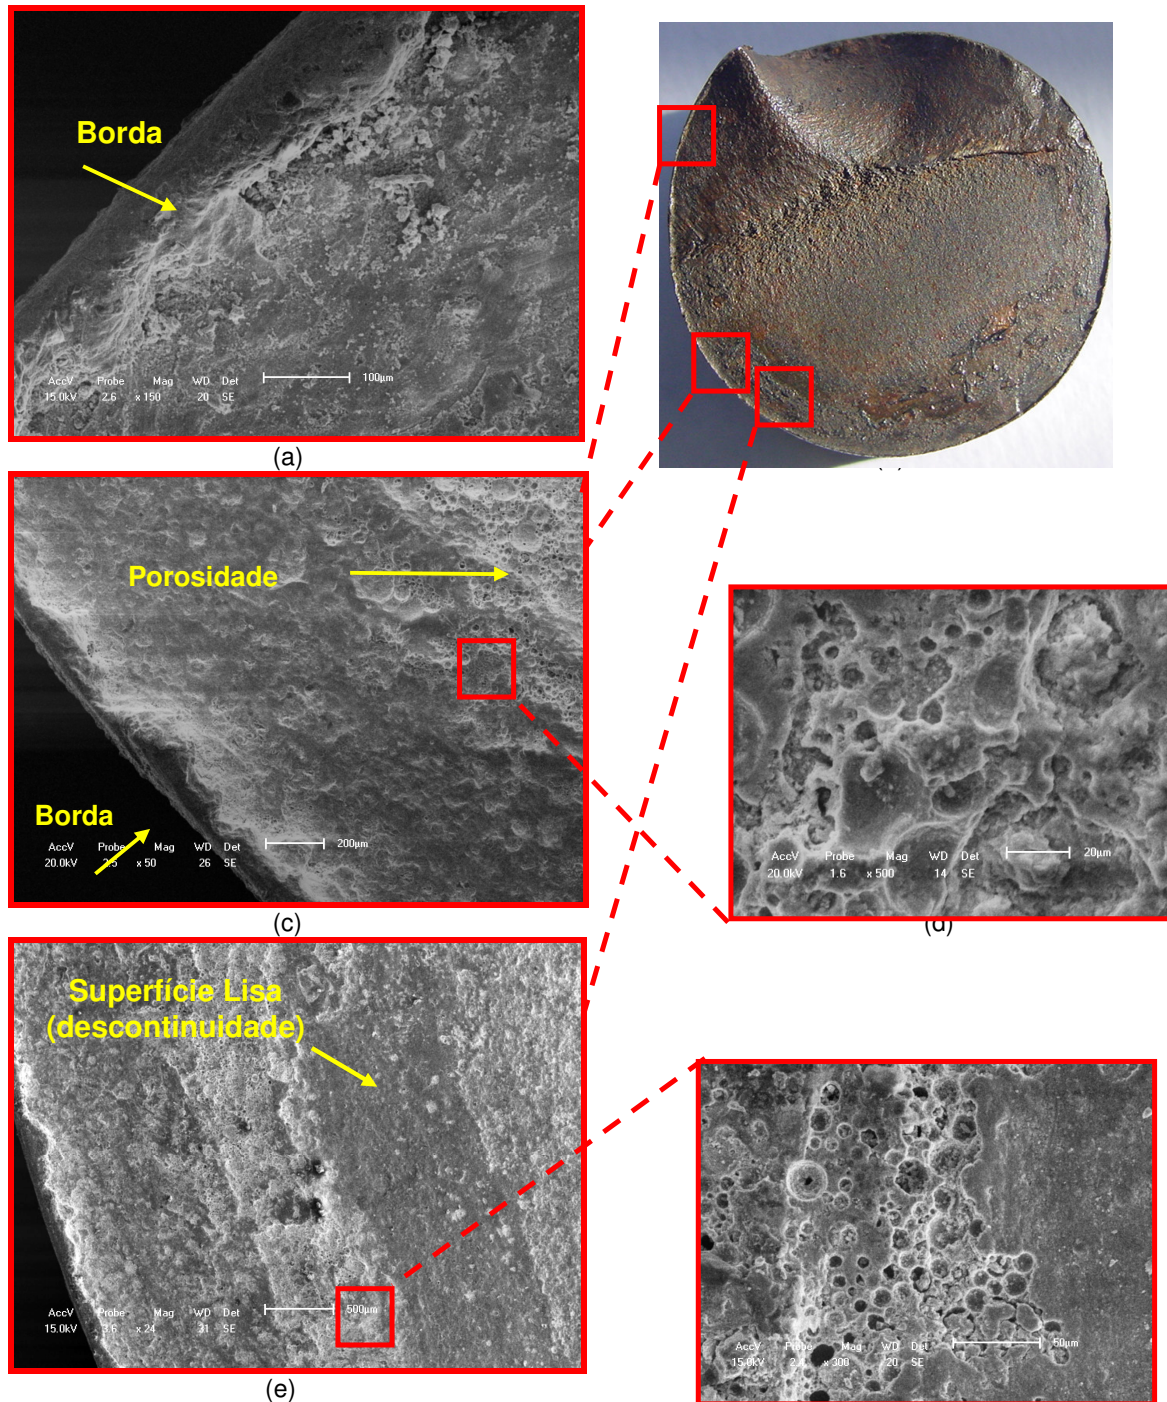
Como dito anteriormente, nota-se que ao redor da superfície de fratura da haste há uma descontinuidade com aparência similar à de uma camada superficial ao longo de sua circunferência, conforme se pode verificar com mais detalhe na Figura 9. Contudo, por análise química comprovou-se que não há nenhuma camada

de proteção na haste, e que a superfície tem a mesma composição que a região interna.

Também é possível notar a existência de regiões com elevado grau de porosidade, além da existência de regiões com grandes discontinuidades. Hastes desse tipo normalmente têm suas partes fabricadas separadamente. Para união da cabeça ao corpo, normalmente se utiliza um processo de soldagem por fricção.

Figura 9: Características microscópicas da superfície de fratura. (a) detalhe da borda; (b) aspecto geral; (c) detalhe da borda com presença de porosidade; (d) poros; (e) detalhe da borda com discontinuidades; e (f) detalhes de poros ao lado de descontinuidade.

A existência de poros e regiões de grandes discontinuidades indicaram que o processo de soldagem não foi suficientemente eficaz, de modo a criar um bom contato entre as partes unidas, cabeça-corpo. Com a união entre as partes prejudicada, o elemento, quando em serviço, acaba por ter sua vida útil reduzida.

Ensaio por ultra-som, no caso específico, poderiam ter detectado a existência de vazios e discontinuidades entre o corpo e a cabeça da haste após o processamento de soldagem por fricção.

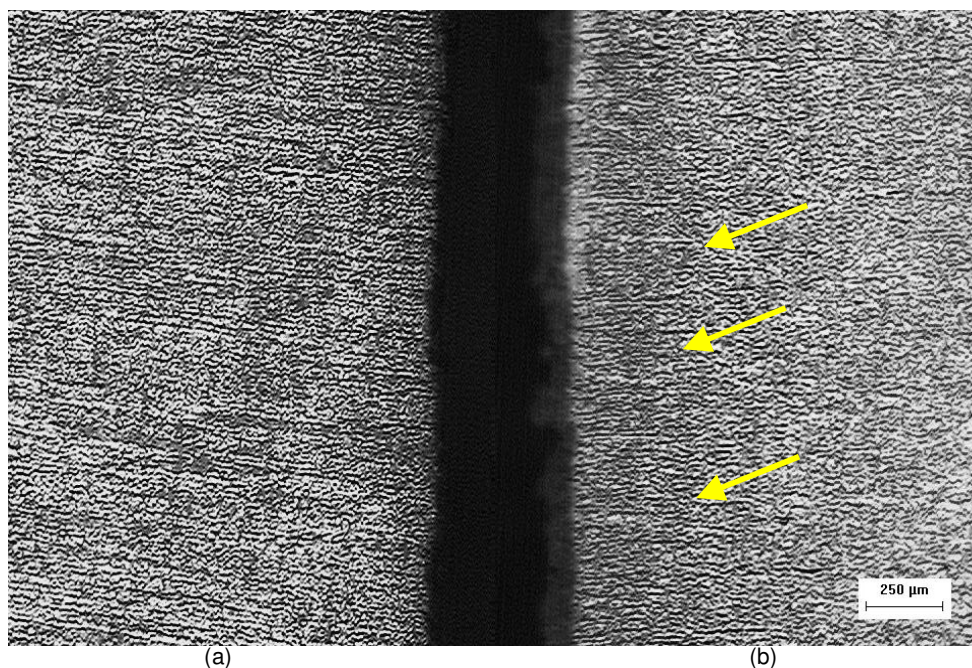
A Figura 10 apresenta micrografia da seção longitudinal nas extremidades fraturadas, onde (a) representa o lado do corpo e (b) o lado da cabeça da haste. É possível notar que no lado (b) há uma interface, indicada pelas setas, que separa duas microestruturas com orientação de grãos distintas, o que indica que o corpo da haste foi unido à sua cabeça, provavelmente por processo de soldagem por fricção. Entretanto, não é possível a identificação de uma zona termicamente afetada (ZTA), devido, provavelmente, ao posterior tratamento térmico de normalização que a mesma foi submetida. Contudo, é possível verificar que na parte fraturada do corpo da haste (a), há uma orientação dos grãos de perlita e ferrita (normalmente gerada do processo de fabricação de perfis cilíndricos) enquanto que não há de forma tão acentuada na parte da cabeça (b).

Figura 10: Micrografia das seções longitudinais das duas partes fraturadas da haste lado a lado, mostrando suas respectivas microestruturas (50X).
