ANÁLISE DE FALHA EM MATRIZ DE FORJAMENTO NITRETADA¹

CÍNTIA ZIMMER²
AFONSO REGULY³

1 - 60º Congresso Anual da ABM 24 a 27 de julho de 2006 – Rio de Janeiro - RJ

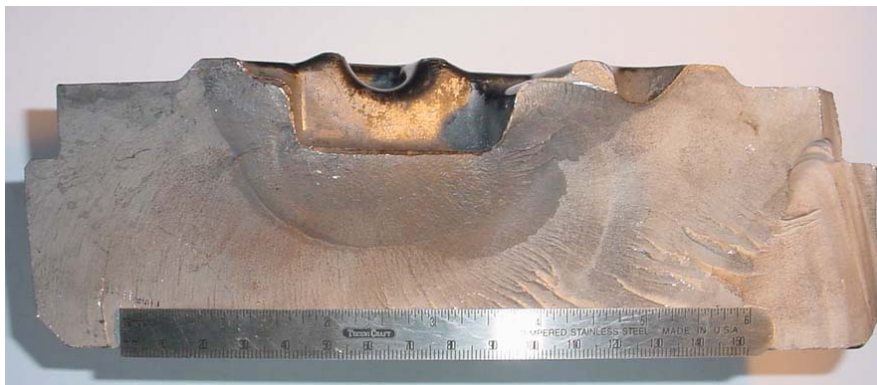
Figura 2: Imagem mostrando o componente fraturado recebido para análise.

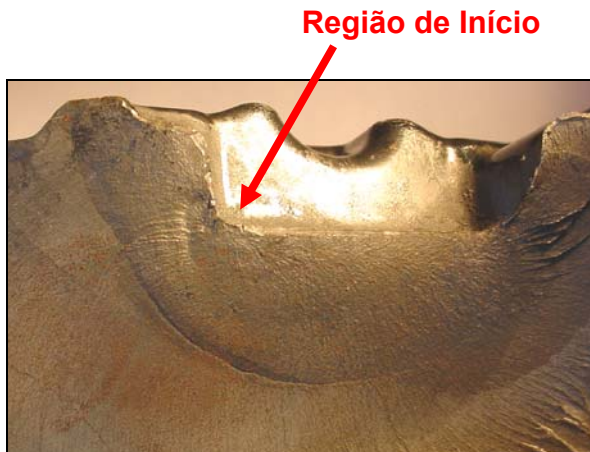
A análise visual mostrou que a região de início da falha se situava no canto de um dos rebaixos existente na ferramenta, conforme imagens apresentadas nas figuras 3 e 4.

Figura 3: Imagem mostrando a superfície de fratura da matriz recebida para análise de falha. Em detalhe a região de início da falha.

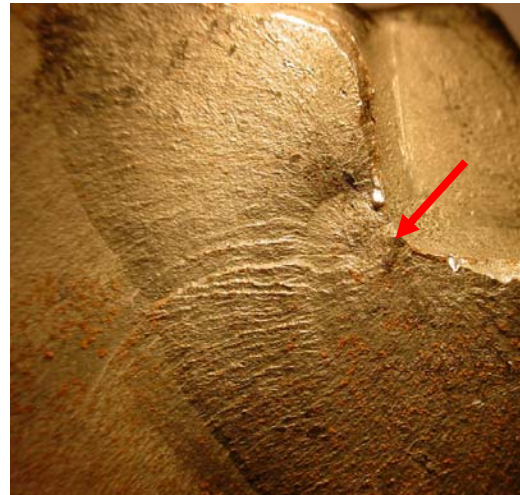
Figura 4: Imagem mostrando, em maior aumento, a região de início da falha. A seta em vermelho indica o ponto de início da fratura.

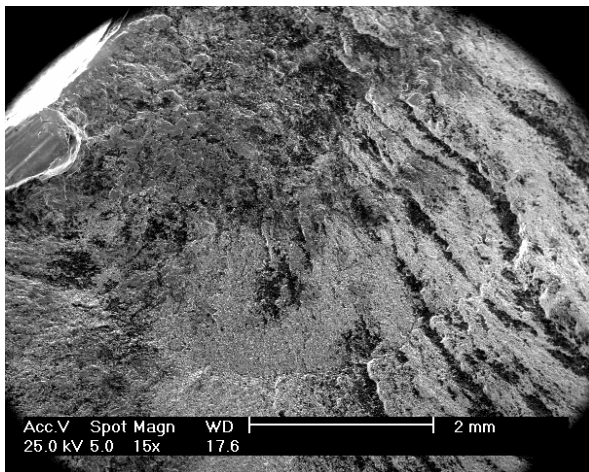
A análise em Microscópio Eletrônico de Varredura (MEV) mostrou o micromecanismo de fratura intergranular na região de início da falha e clivagem no núcleo do material, como mostram as figuras de 5 a 7.

Figura 5: Imagem obtida em MEV mostrando a região de início da falha.

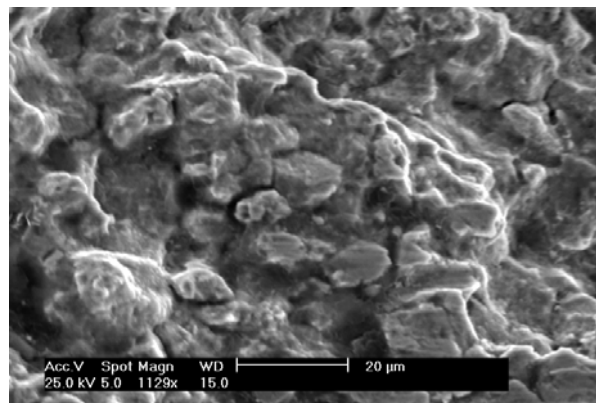
Figura 6: Imagem obtida em MEV mostrando o micromecanismo de fratura intergranular na região de início da falha.

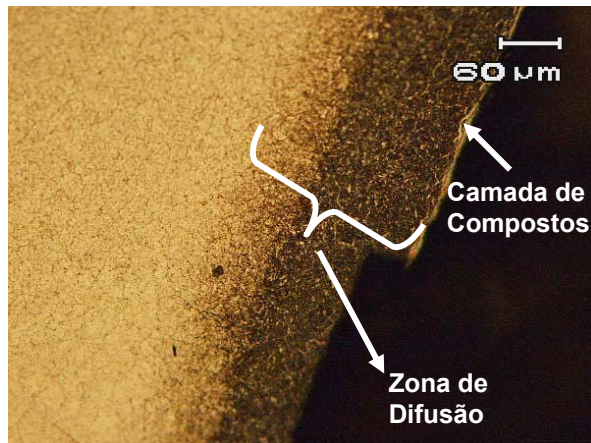
Para a análise microestrutural uma amostra transversal à superfície de fratura, próxima ao ponto de início da falha, foi retirada e preparada segundo procedimentos padrões de embutimento, lixamento, polimento e ataque químico com nital 3%. O componente apresenta uma camada nitretada, com zona de difusão de aproximadamente 10µm formada por martensita revenida, por carbonetos dispersos e por redes de precipitados nos contornos dos grãos. Observou-se ainda, a presença de uma camada de compostos (camada branca).

Figura 8: Imagens mostrando a microestrutura próxima da região de início da falha. Observa-se que na camada nitretada há presença de camada branca.

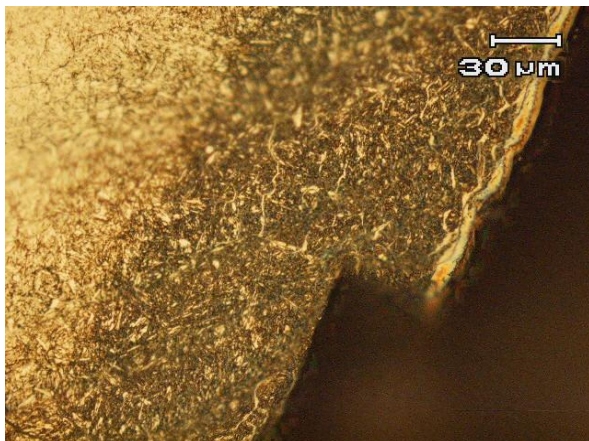
Figura 9: Imagem mostrando detalhe da camada nitretada.

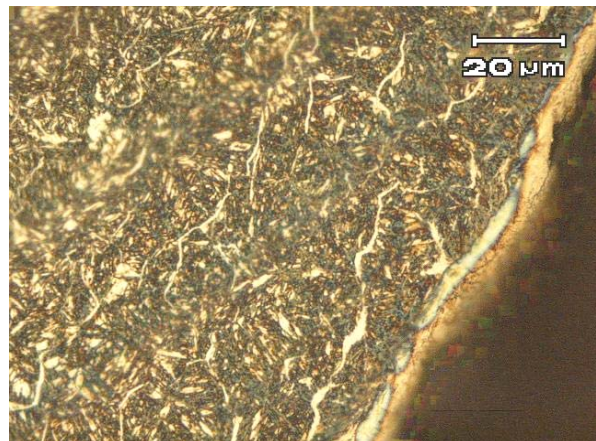
Figura 10: Imagem mostrando o aspecto da camada com precipitados demarcando contornos de grão.

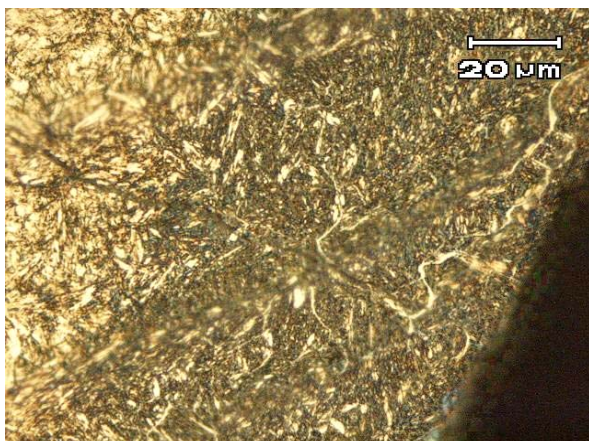
Figura 11: Imagem mostrando trincas presentes na zona de difusão.

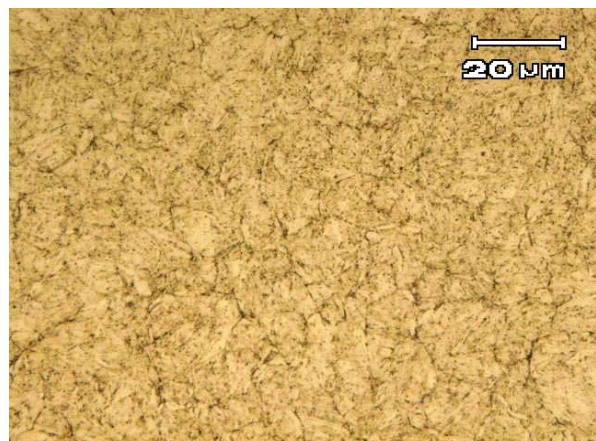
O núcleo do material é formado por martensita revenida e por carbonetos dispersos na matriz.

Figura 12: Micrografia da região do núcleo da amostra.

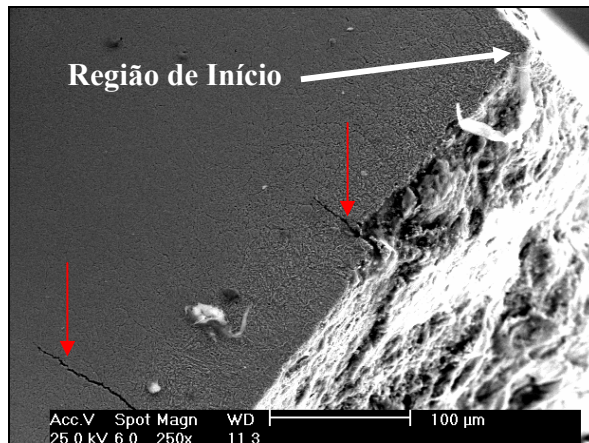
Figura 13: Imagem obtida em MEV mostrando a região de início da falha. As setas em vermelho indicam trincas secundárias observadas nessa região.

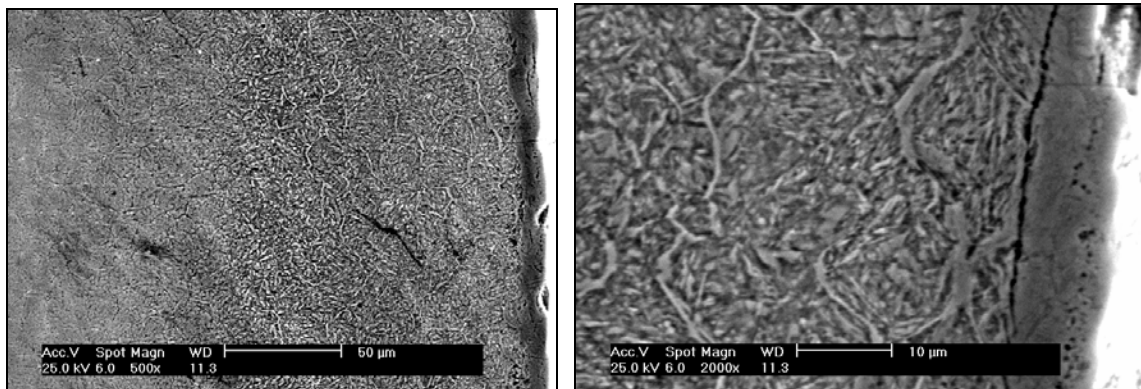
Figura 14: Imagens obtidas sem MEV mostrando a camada nitretada.

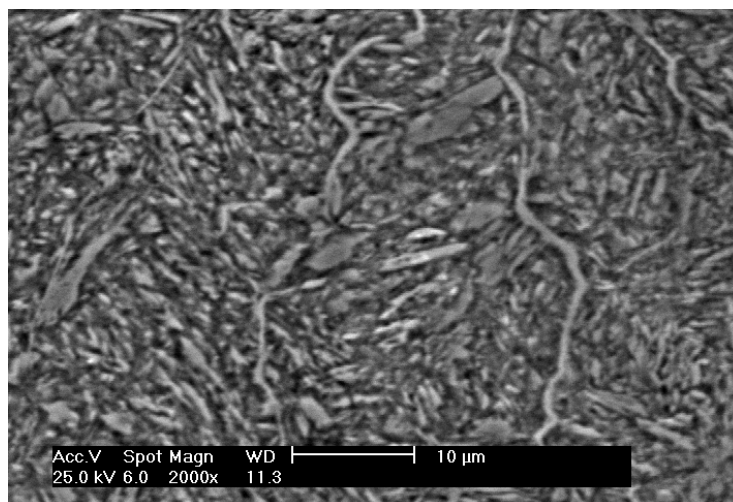
Figura 15: Imagem mostrando a presença de redes de precipitados nos contornos dos grãos.

A camada de compostos observada, aliada à presença das redes de precipitados nos contornos dos grãos e a elevada dureza da camada nitretada, permite associar a falha prematura da matriz com problemas de tratamento superficial térmico da peça.

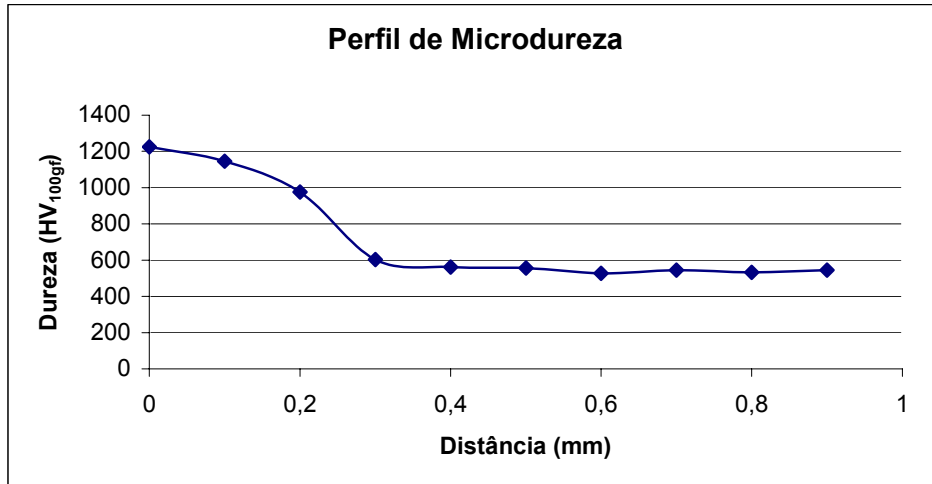
Um perfil de microdureza Vickers com carga de 100gf foi realizado na mesma amostra preparada para a análise metalográfica. As endentações partiram da superfície da peça, da região da camada nitretada em direção ao núcleo da amostra. O gráfico da figura 17 mostra o perfil de microdureza realizado sobre a amostra

Figura 16: Gráfico mostrando os valores do ensaio de microdureza realizado.
