# ANÁLISE DE FALHA EM PARAFUSOS ESTRUTURAIS DE MÁQUINAS DE ENSAIO DE FADIGA DE TUBOS FLEXÍVEIS\*

O presente trabalho teve como objetivo o estudo do fenômeno de fadiga realizado nos parafusos ISO 4017, M42x160 da classe 12.9, atuando na tampa de guilhotina de uma máquina de ensaio de fadiga em tubulações flexíveis. Foram realizadas análises de fractografia e metalógrafia, inspeção visual, verificação da classe do parafuso e ensaio de dureza. Todos esses testes, foram realizados com a finalidade de encontrar o motivo da causa e eliminar o mesmo. Os resultados obtidos apontam que esses elementos falharam por motivo de fadiga. Foi concluído ainda, que o acabamento superficial durante a fabricação desses parafusos fornecidos, não é adequado para aplicações onde o fenômeno fadiga, é um fator complicador no projeto.

## STRUCTURAL SCREW FAILURE ANALYSIS OF FLEXIBLE TUBING FATIGUE TEST MACHINES

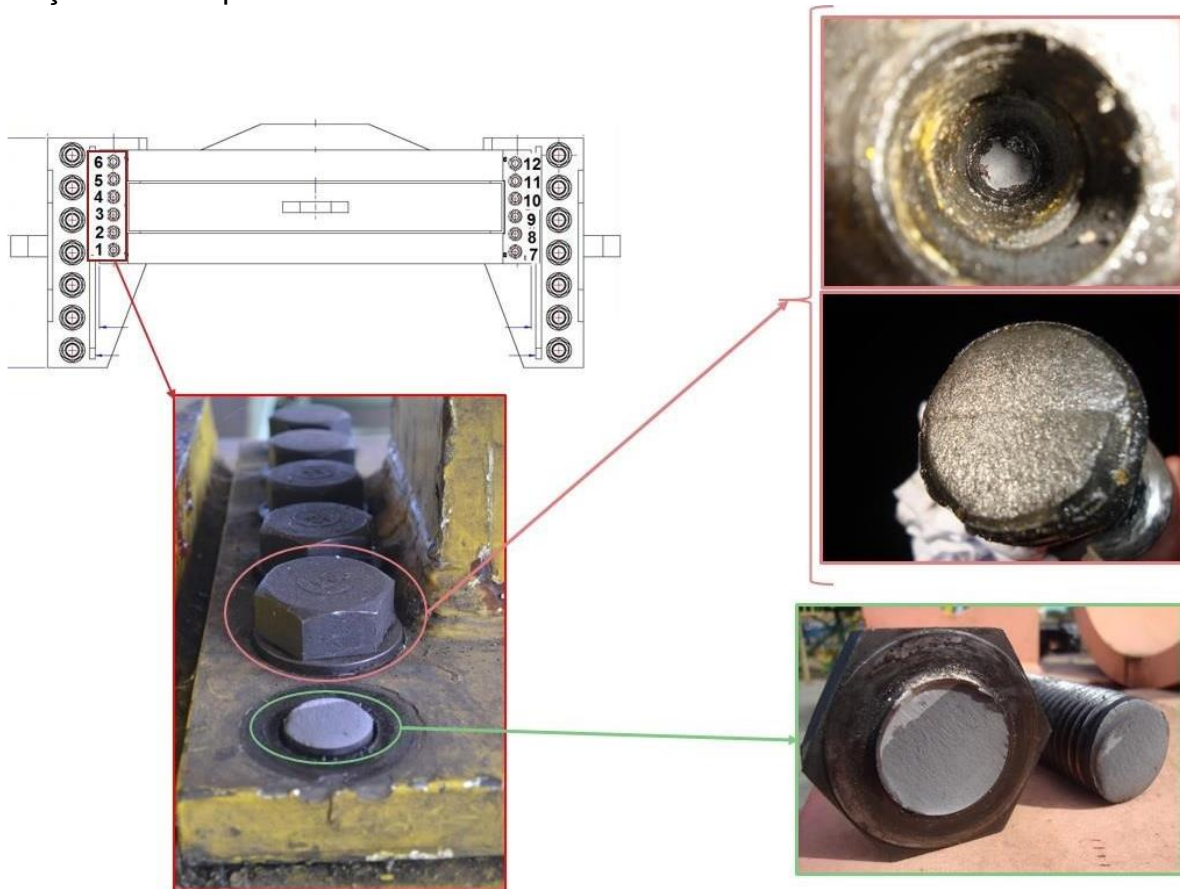
ensaio de dureza. A Figura 2 mostra os dois parafusos em campo analisado e suas posições na máquina.

Figura 2. Vista superior da máquina e parafusos danificados.

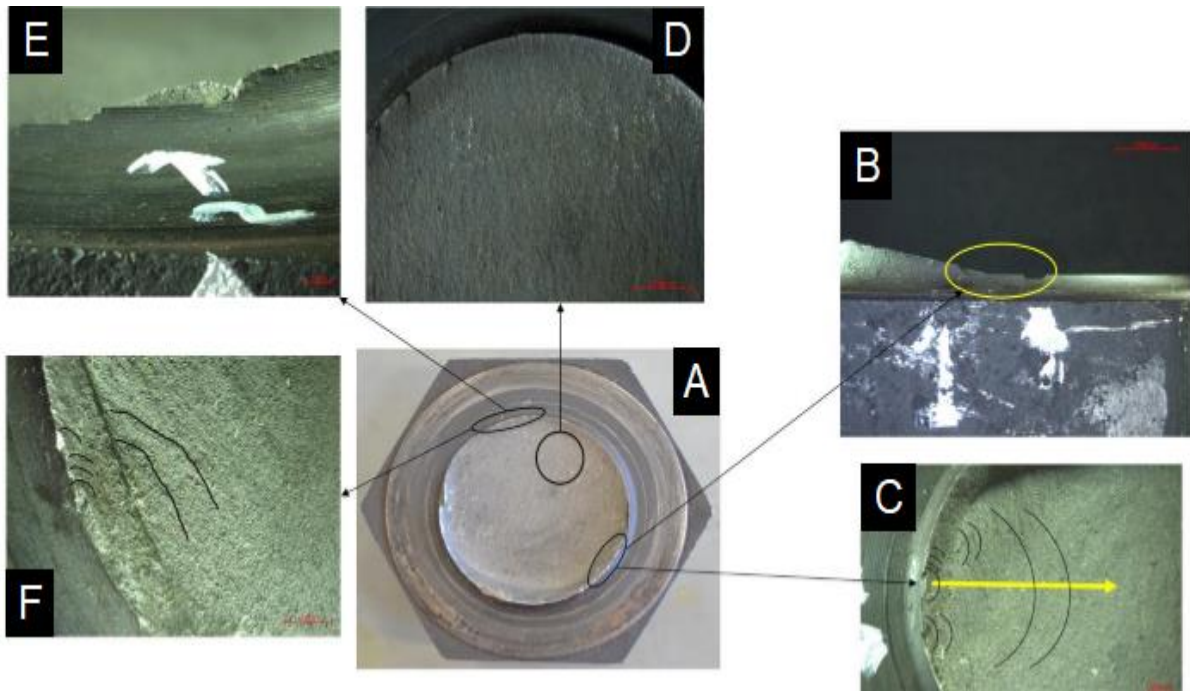
O parafuso P1 fraturou entre a cabeça e rosca, utilizando o estereoscópio foi possível observar marcas de praia na superfície da fratura (Figura 3), assim confirmando que o modo de falha foi por esforços cíclicos (fadiga). Através dessas marcas é possível apontar o local do início da trinca que gerou a ruptura final, mostrando também se sua propagação foi a baixa ou a alta carga.

Consideramos que a trinca se propagou por mais de 70% da área da seção transversal do parafuso, de acordo com Geitner e Bloch (2014) é possível determinar que os esforços cíclicos foram de baixa carga, conforme Figura 3 e esquemático da Figura 4.

**Figura 3.** Fractografia da região da fratura e macrografias detalhadas. A) Vista Superior; B) Provável origem primária; C) Propagação da trinca; D) Região da ruptura final; E) Provável origem secundária; F) Propagação da trinca.

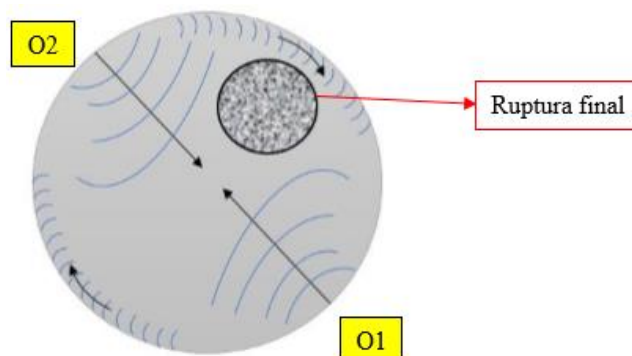
**Figura 4.** Diagrama esquemático da dinâmica da fratura.

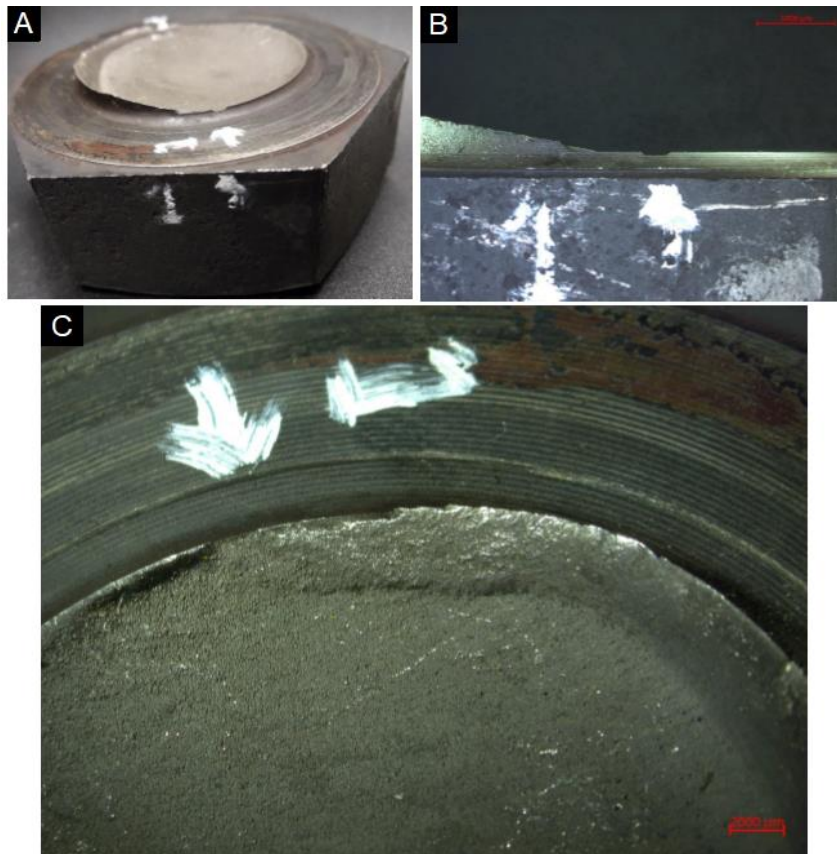
Próximo ao local da nucleação da trinca é observado uma reentrância (Figura 5) das marcas de ferramentas de usinagem. As setas amarelas na Figura 6 apontam essas marcas na face da rosca progredindo a 45° do sentido do raio do parafuso, a partir desta parede usinada por cerca de até 3 mm na direção do raio, tendendo a uma fratura plana.

**Figura 5.** Detalhe na região de origem primária, A) Vista em ângulo; B) Vista frontal (6,3 x de ampliação); C) Vista superior (6,3 x de ampliação).

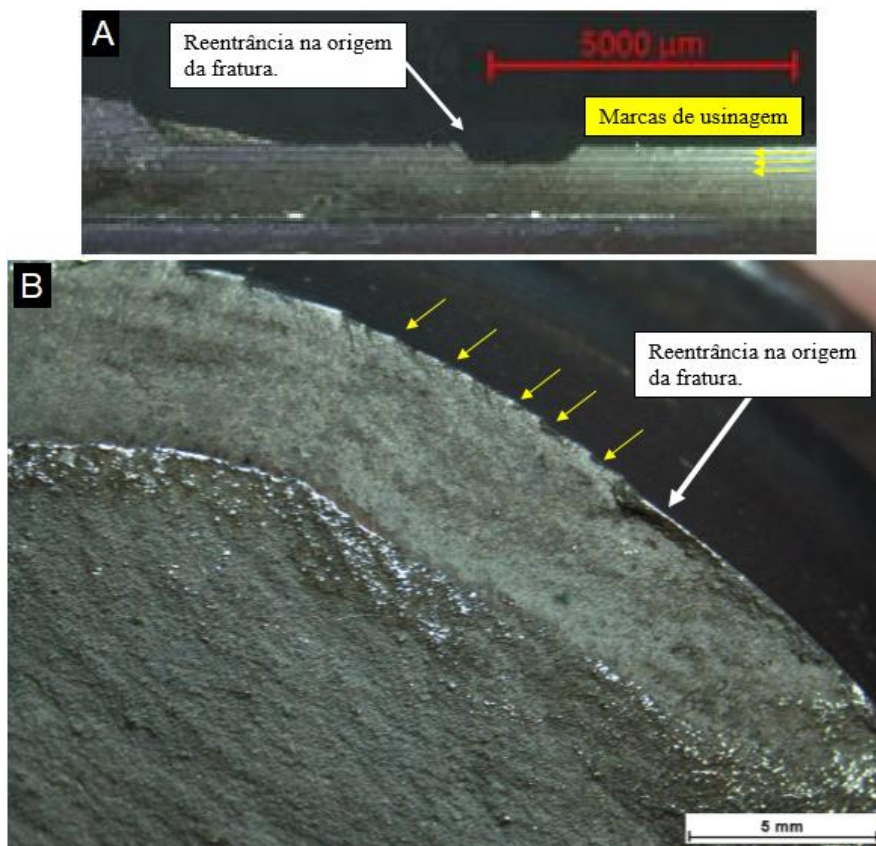
A Figura 6B trata-se de uma imagem superior da fratura da cabeça do parafuso, nesta imagem é possível ver o caminho que a trinca percorreu. Na região da marca de usinagem vista na Figura 6A, seguindo o perímetro da fratura, é possível observar pequenas reentrâncias com pequenas marcas de catracas (setas amarelas). Fraturas por fadiga na maioria das vezes apresentam múltiplos pontos de nucleação, particularmente sob altas tensões, chamado de marcas de catracas de acordo com Pelliccione, et al (2014).

**Figura 6.** Detalhe da reentrância na provável origem primária da falha. A) Vista lateral da fratura seção da cabeça; B) Vista superior da fratura seção dos filetes do parafuso.

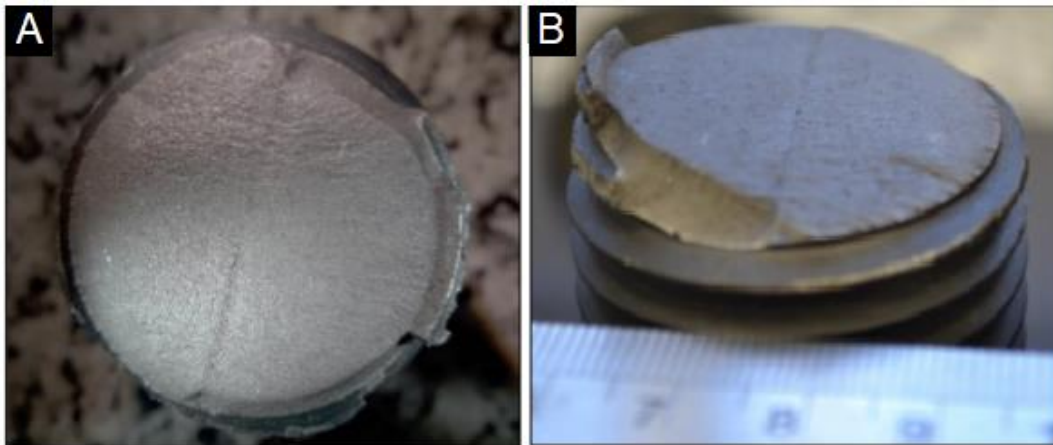
Semelhante análise do parafuso P1 foi realizado com outro parafuso que apresentou falha. Conforme a Figura 7 é possível identificar marcas de praia na superfície da fratura, caracterizando o modo de falha por esforços cíclicos (fadiga).

É possível observar que as marcas de praia cobrem cerca de 40 a 50% da área da fratura, de acordo com Geitner e Bloch (2014) sendo a zona de ruptura maior que a de propagação das trincas a fratura é caracterizada por esforços cíclicos de alta carga. Assim, é possível afirmar, que a tensão aplicada nesse parafuso foi maior que no parafuso P1, então o parafuso P2 se rompeu logo após o rompimento de P1.

**Figura 7.** Fractografia do parafuso 02. A) Vista superior; B) Vista lateral.

Na Figura 7A é possível ver uma linha radial, que corta todo o diâmetro do parafuso, e na Figura 7B observa-se que essa linha existe em uma inflexão de planos. Também foi realizado um diagrama esquemático do parafuso P2, para melhor compreensão, conforme a Figura 8.

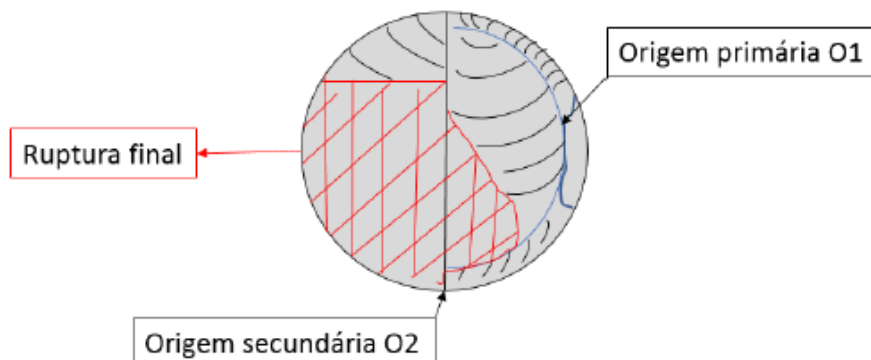
**Figura 8.** Diagrama esquemático da fratura.

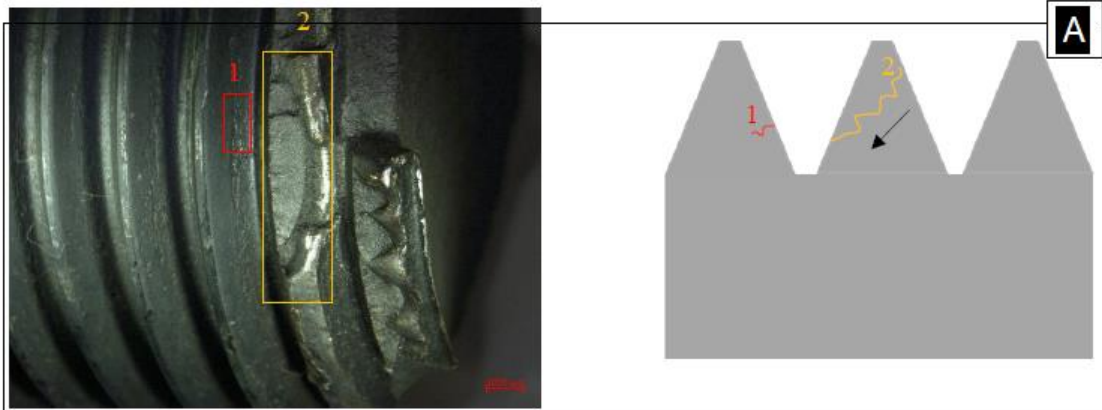
Foram observadas algumas imperfeições nos filetes adjacentes à fratura, conforme a Figura 9, essas imperfeições são provenientes do processo de fabricação do fornecedor. Conforme analisado nesse artigo, ambos os parafusos apresentaram este acabamento na parede dos filetes, também foi observado na transição entre os primeiros fios de rosca e a região cilíndrica, um acabamento insatisfatório na aplicação deste onde o fenômeno fadiga é um fator complicador para o projeto.

**Figura 9.** Macrografia do parafuso P2. Detalhe de filete fora da região de fratura onde apresentam defeito de fabricação (indicação 1) e pequena fratura no filete adjacente a fratura principal (indicação 2), ao lado desenho esquemático apresentando o caminho da trinca (indicação 2) e do defeito 1.

Com os resultados obtidos através desse artigo, pode-se comprovar que os parafusos falharam por fadiga e que fatalmente o acabamento superficial proveniente do processo de usinagem diminuiu a vida fadiga dos parafusos. Este acabamento está em um nível rudimentar, sendo recomendado conscientizar o fornecedor sobre a importância desta aplicação e verificar no portfólio do mesmo outro parafuso com melhor acabamento.

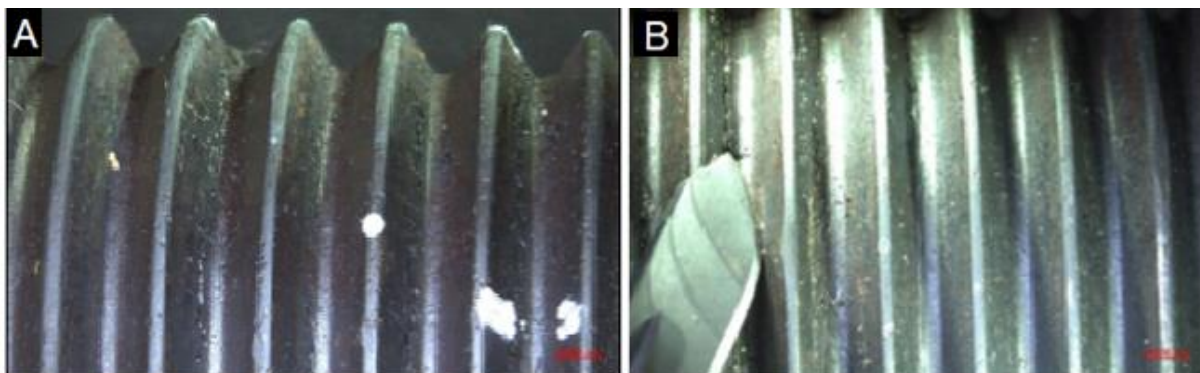
A fim de avaliar as peças novas do mesmo fabricante, inspeções e análises foram realizadas através de um microscópio em um mesmo parafuso ISO 4017, M42 da Classe 12.9. Na Figura 10A é possível observar que o parafuso possui as mesmas condições de acabamentos dos parafusos que fraturaram. Foram observados também, danos mecânicos posteriores ao processo de fabricação, não sendo possível afirmar sua origem (Transporte? Acondicionamento? Manuseio?).

**Figura 10.** Parafuso do mesmo fabricante. A) danos mecânicos na superfície dos filetes B) marcas de trincas.

Foram observadas na crista do filete marcas similares à trincas, proveniente do processo de fabricação do parafuso. Esse tipo de defeito interfere na vida fadiga da peça, além disso, pode se tornar um caminho preferencial para uma trinca nucleada em outra região. São observados deslocamentos em alguns filetes, provavelmente oriundos do processo de “BLACK OXIDE”, conforme a Figura 11B.

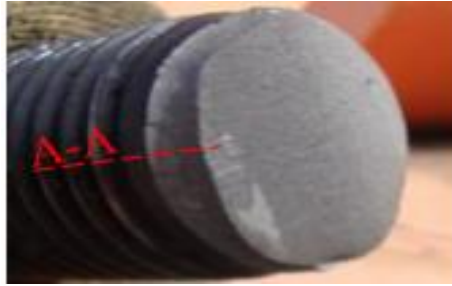
Para obter uma melhor compreensão desse fenômeno, foi realizado um corte transversal na amostra P1 (Figura 13), conforme microscopia ótica é observada uma trinca de aproximadamente 400 µm, conforme a Figura 14.

**Figura 13-** Corte realizado na amostra P1.

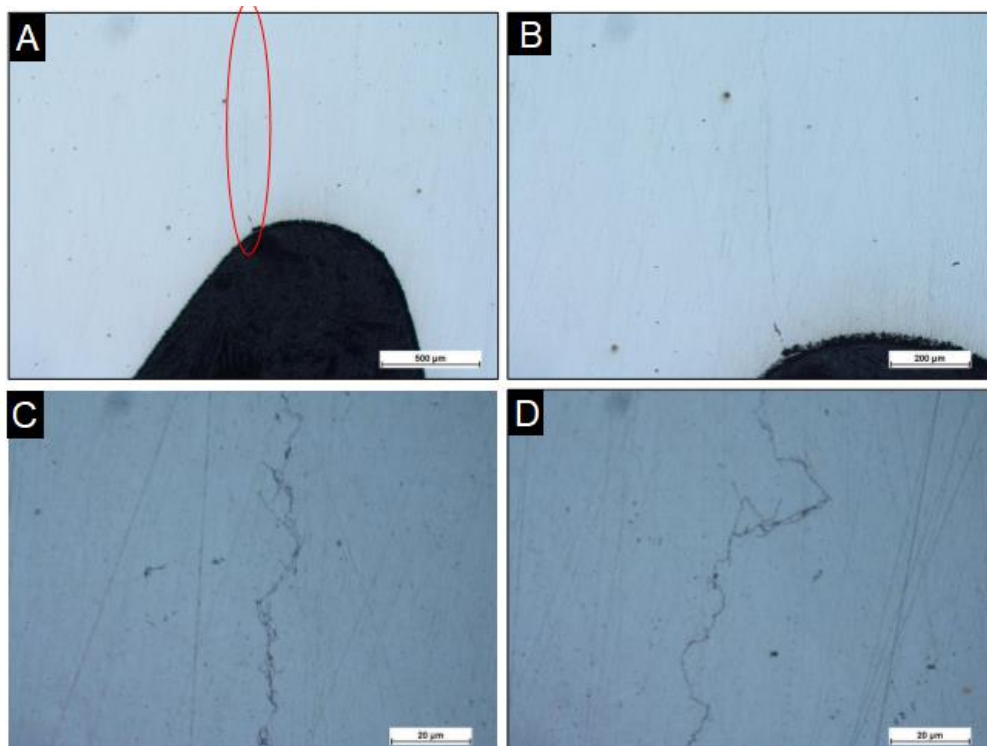
**Figura 14.** Microscopia sem ataque da seção transversal do parafuso P1(SEÇÃO A-A); A) Imagem com 50x de aumento; B) Imagem com 100x de aumento; C) e D) Imagem com 1000x de aumento.

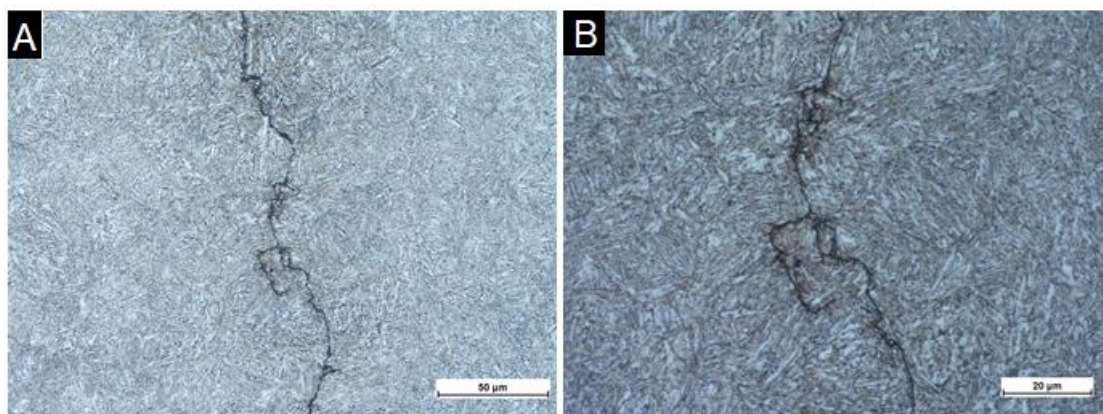
A fim de avaliar a microestrutura dos parafusos foi realizado um ataque químico com reagente NITAL 3% e analisado no microscópio. Através da Figura 15 é possível observar que há presença de martensita revenida fina e homogênea. Além disso, verifica-se a propagação da trinca nos contornos de grão.

**Figura 15.** Microscopia com ataque químico Nital 3% da seção transversal da amostra do P1; A) Imagem com 500x de aumento; B) Imagem com 1000x de aumento.

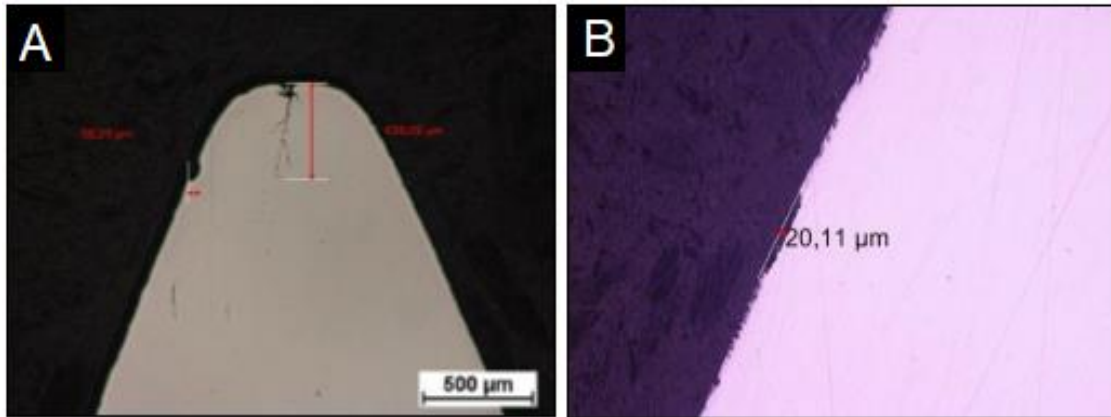
A fim de analisar melhor os filetes do parafuso P2, foram realizados cortes longitudinais ao fio, com a finalidade de se obter acesso à secção transversal semelhante à Figura 13. Através de microscopia ótica, foi encontrado trincas em 100% das cristas do parafuso, essas trincas têm em torno de 400 micrometros, reentrâncias na parede do filete variam na região observada entre 20 e 58 micrometros conforme a Figura 17.

**Figura 17.** Inspeção micrografica nos filetes do P2, A) Trinca na crista do parafuso P2; B) Reentrâncias na parede do filete.

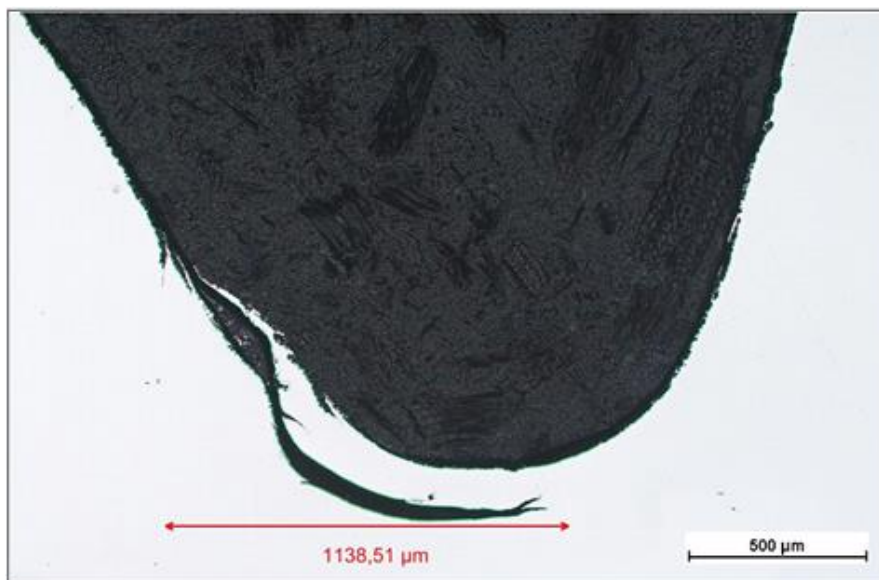
Foi realizada também, microscopia ótica de parafusos novos. O corte semelhante ao realizado na Figura 16 constata trincas na crista dos filetes, estas trincas são inerentes do processo de fabricação (usinagem). É possível observar que em algumas partes do fundo dos filetes apresentam trincas e reentrâncias, conforme Figura 18.

**Figura 18.** Detalhe na raiz do filete do parafuso novo, destaque das imperfeições inerentes ao processo de usinagem.

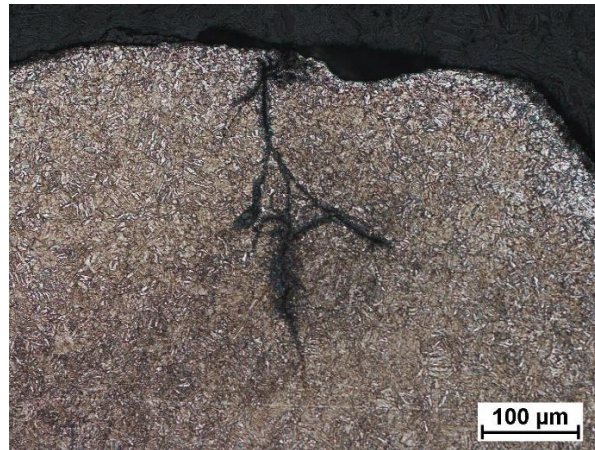
Na Figura 19, após ataque com NITAL 2%, a microestrutura revela trinca de morfologia ramificada na crista do parafuso novo.

**Figura 19.** Micrografia da crista do parafuso novo.

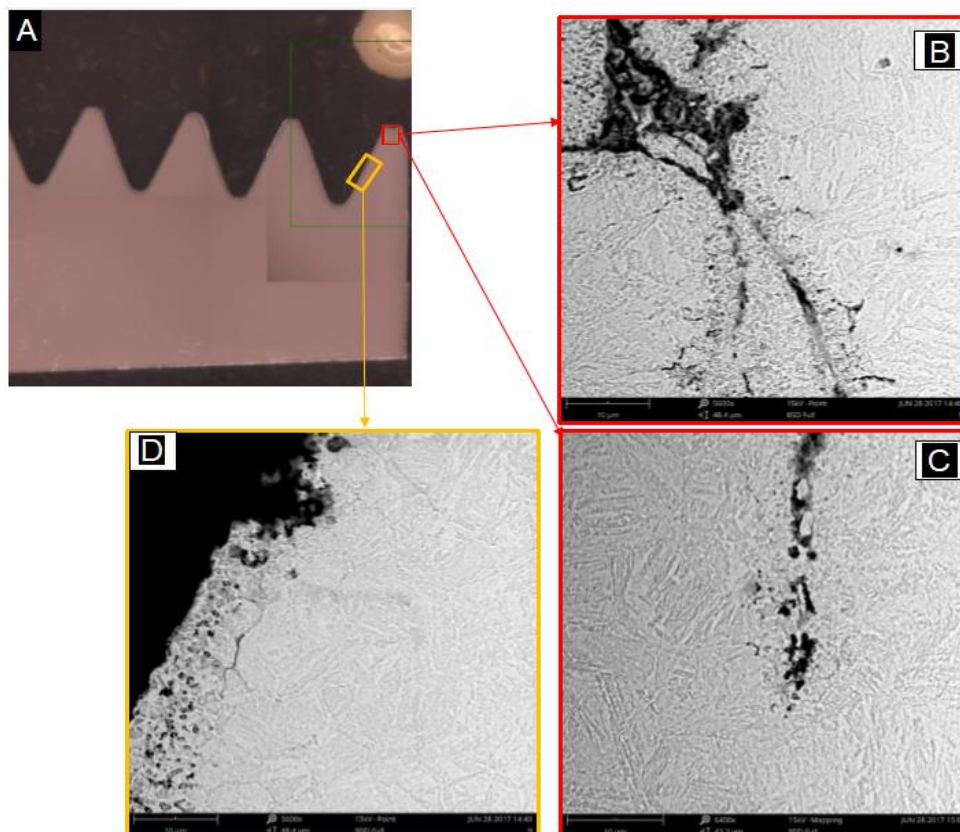
Na microscopia eletrônica de varredura, foi observado, que a trinca apresentava ao seu redor uma microestrutura com morfologia diferenciada da região mais afastada da trinca conforme a Figura 20, esta mesma morfologia, foi observado na região da interface entre o substrato de aço e o revestimento de BLACK OXIDE (Figura 20D). Análises complementares de EDS, indicaram que se tratava de composições químicas similares, e a alta porcentagem de oxigênio confirma a presença de BLACK OXIDE dentro da trinca, conforme mostrada nas Figuras 21 e 22.

**Figura 20.** Amostra embutida. B) Parte superior na trinca na crista do filete; C) Ponta da trinca do filete; D) Borda do meio da parede do filete.

Morfologia com composição química semelhantes nas adjacências da trinca e na borda do filete, é um indicativo de que a trinca é anterior ao processo de deposição de oxido negro, pois durante esta etapa de formação do revestimento, este penetrou

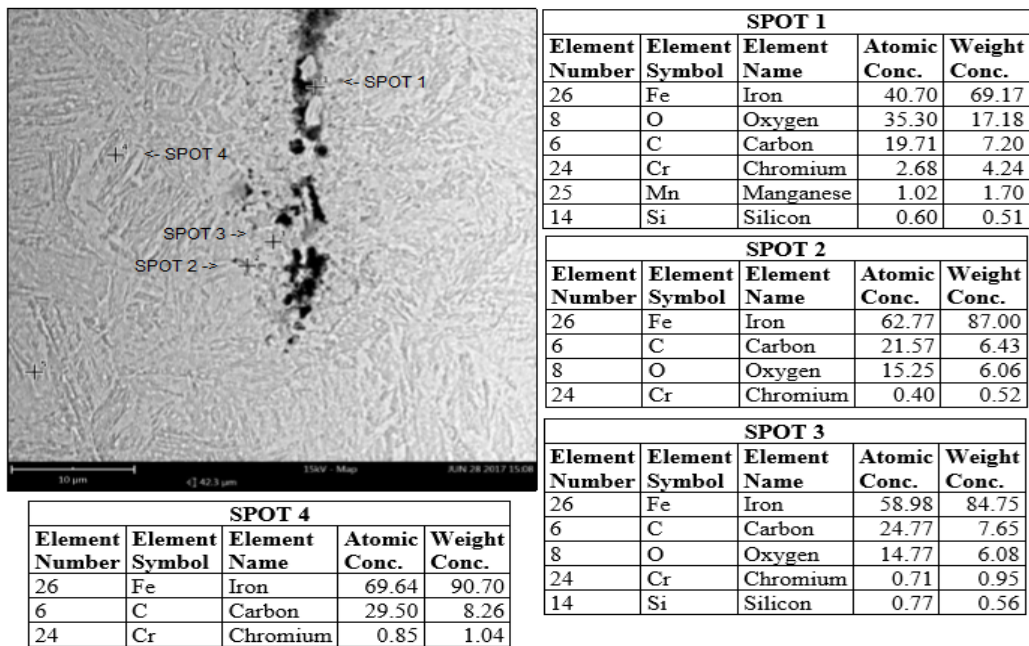
Figura 21. EDS em diferentes regiões da extremidade da trinca.

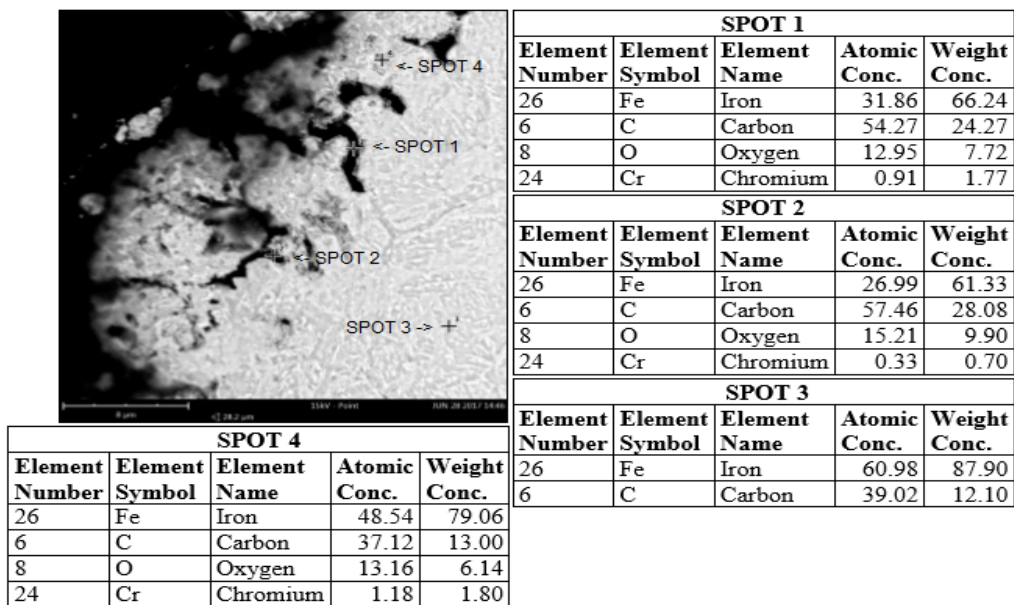
Figura 22. EDS em diferentes regiões da borda do filete.
