ANÁLISE DE FALHA EM PRÓTESE DE JOELHO REVISADA¹

Elisabete Pinto da Silva², Roberto Strohaecker³, Everton Pizzio⁴, Telmo Strohaecker⁵

1 - 6º ENEMET - 24 a 27 de julho de 2006, Rio de Janeiro.

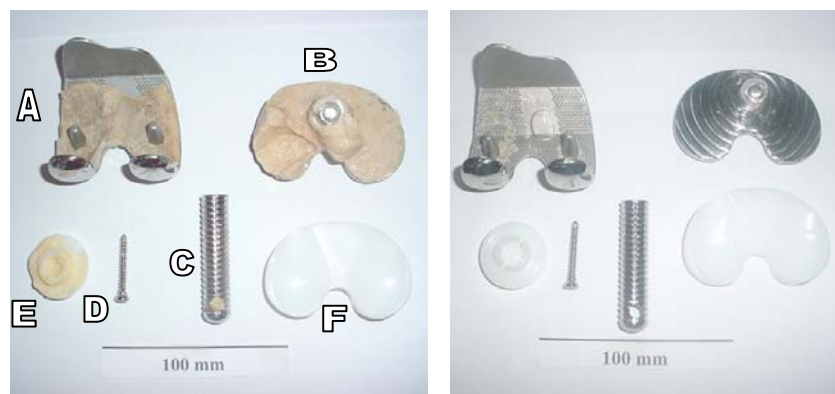
A prótese de joelho analisada é composta por quatro componentes metálicos, identificados na figura 2 como: **A** - componente femoral, **B** - bandeja tibial, **C** - haste extensora (peça que rompeu) e **D** - parafuso de fixação; e por dois componentes poliméricos, identificados como: **E** - inserto articular e **F** - componente patelar.

Figura 2 - À esquerda, imagem mostrando a prótese como recebida, com a presença de cimento ósseo. À direita, aspecto após a esterilização em autoclave.

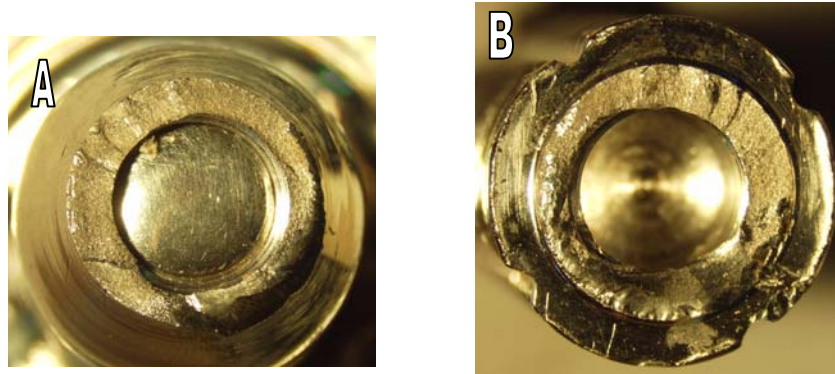
A haste extensora era originalmente fixada à bandeja tibial através de um parafuso soldado à bandeja. A figura 3 mostra as duas partes separadas onde é possível ver que a pequena seção resistente correspondente à superfície de fratura. Nota-se na figura 3A a cabeça do parafuso próxima à região da fratura, indicando que a peça fraturou no final da inserção do parafuso. Na figura 3B, pode-se ver que há uma variação brusca de seção da haste, que também coincide com a fratura. A seção transversal desta variação de seção é mostrada na figura 4, com um raio de concordância de aproximadamente 0,4 mm. A figura 5B mostra a análise de fratura no microscópio eletrônico de varredura (MEV), onde foram encontradas microestrias de fadiga.

Figura 3 - Imagens mostrando as duas partes da haste extensora rompida. Em A, a parte que ficou fixa à bandeja tibial. Em B, a parte restante da haste, onde nota-se uma mudança brusca de seção da haste.

A haste fraturou por fadiga no final da inserção do primeiro filete carregado de um parafuso fixado internamente. Esta inserção coincidiu com a região de maior redução de seção da haste extensora, favorecendo a concentração de tensões. Além disso, a seção resistente na região de fratura é pequena. Estes erros de projeto resultaram em concentração de tensões e favoreceram o rompimento por fadiga do componente.

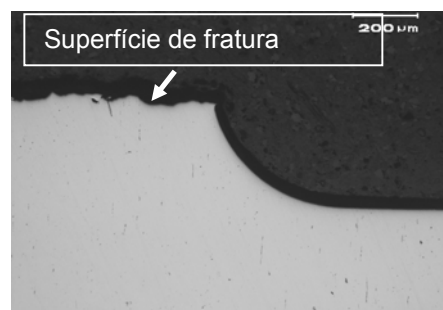
Figura 4 - Micrografia do corte transversal da região de fratura mostrando a variação da seção com raio de concordância de aproximadamente 0,4 mm.

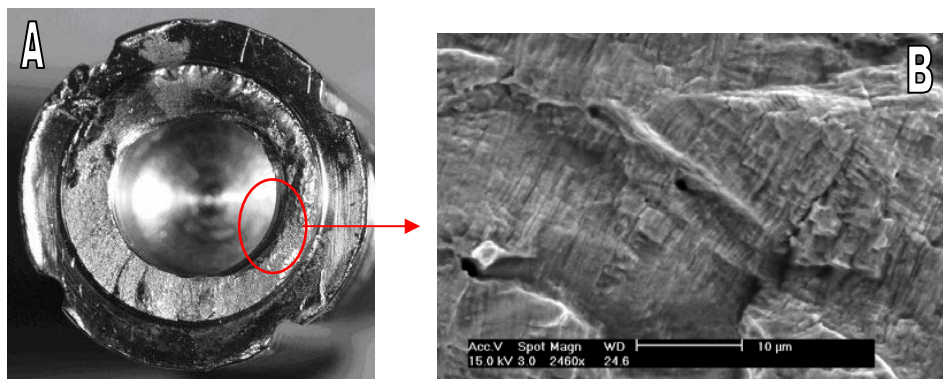
Figura 5 - Imagens da superfície de fratura. Em A, no detalhe, a região de início da falha. Fractografia em MEV na figura B mostrando microestrias de fadiga.

A haste extensora rompeu por fadiga incentivada por erros de projeto, além de apresentar material fora do especificado pela norma NBR ISO 5832-1 - Implantes Para Cirurgia – Materiais Metálicos – Aços Inoxidáveis Conformados.

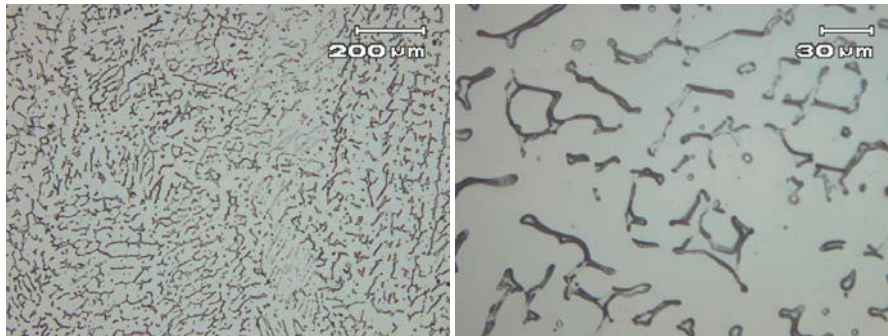
O componente femoral apresentou microestrutura austenítica bruta de fusão com ferrita delta nos contornos dendríticos, com algumas inclusões do tipo D 2½ fina (figuras 6 e 7).

Figura 6 - Micrografias mostrando a microestrutura bruta de fusão do componente femoral no sentido longitudinal, com ferrita delta nos contornos dendríticos.

Na análise microestrutural, constatou-se que o componente femoral foi fabricado por fundição, sendo que aço inoxidável fundido não é reconhecido por normas como material para implantes; já os demais componentes metálicos foram fabricados em aço inoxidável conformado.

O componente femoral apresentou microestrutura bruta de fusão. Aço inoxidável fundido não é reconhecido por normas como material para implantes para cirurgia.

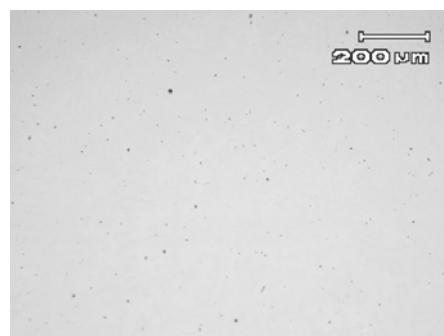
Figura 7 - Micrografia do componente femoral mostrando as inclusões de óxidos do tipo D 2 ½ fina.

Na análise metalográfica, foi detectada a presença de ferrita delta no componente femoral, na bandeja tibial, na haste extensora e no parafuso soldado à bandeja, o que não é permitido pela norma. No componente femoral, foram encontradas inclusões do tipo D 2 ½ série fina, fora do especificado pela norma. Na haste extensora, foram detectadas inclusões de sulfeto de manganês do tipo A 2 ½ série fina, também fora do especificado pela norma. No parafuso de fixação, foram encontrados defeitos de usinagem na crista dos filetes. Na região em que há um parafuso soldado à bandeja tibial, há transformação microestrutural na região da solda.

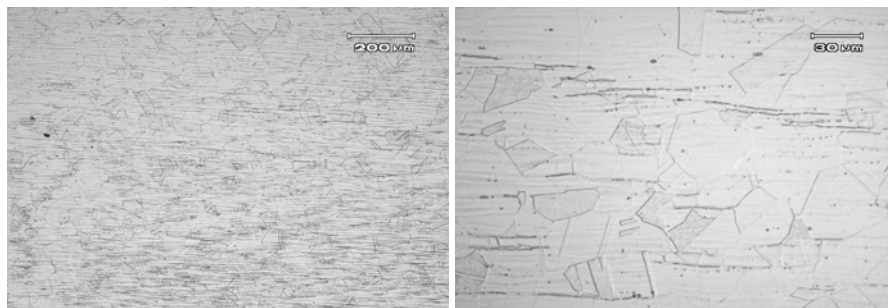
A bandeja tibial apresentou microestrutura austenítica com presença de ferrita delta, tamanho de grão médio de 5,5 ASTM e inclusões do tipo A ½ fina (figuras 8 e 9).

Figura 8 - Micrografias mostrando a microestrutura austenítica da bandeja tibial no sentido longitudinal contendo ferrita delta.

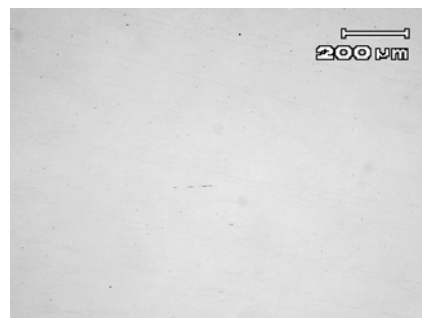
Figura 9 - Micrografia da bandeja tibial mostrando inclusões de sulfeto de manganês do tipo A ½ fina.

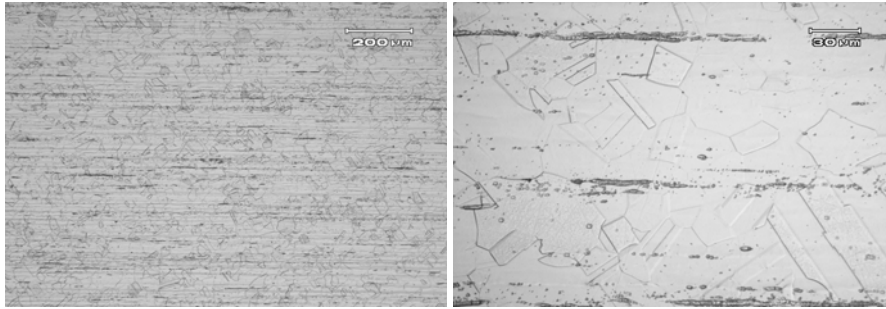
A haste extensora apresentou microestrutura austenítica com presença de ferrita delta, tamanho de grão médio de 7 ASTM e inclusões do tipo A 2 ½ fina (figuras 10 e 11).

Figura 10 - Micrografias mostrando a microestrutura austenítica da haste extensora no sentido longitudinal contendo ferrita delta.

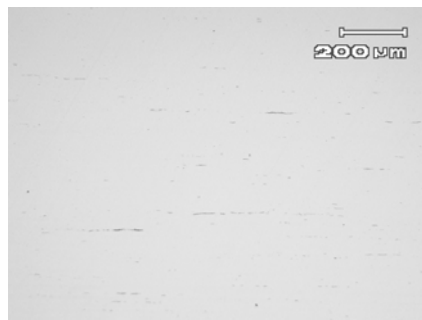
Figura 11 - Micrografia da haste extensora mostrando inclusões de sulfeto de manganês tipo A 2 ½ fina.

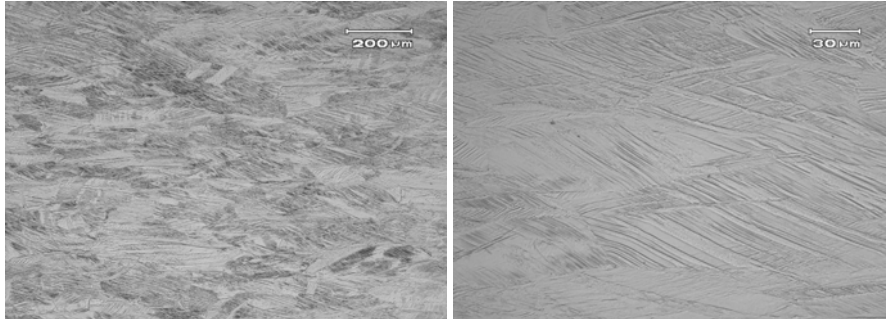
O parafuso de fixação apresentou microestrutura austenítica deformada (figura 12) e pequena presença de inclusões.

Figura 12 - Micrografias no sentido longitudinal do parafuso mostrando a microestrutura austenítica deformada.

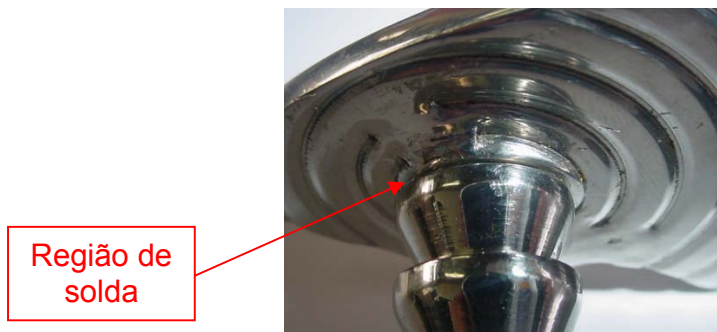
Foi realizada, também, análise da região entre a bandeja tibial e haste extensora, onde há uma solda fixando um parafuso na bandeja (figura 13). A figura 14 é um corte transversal desta região. O parafuso apresentou microestrutura austenítica deformada no sentido longitudinal com presença de ferrita delta (figuras 14A e 14B) e inclusões do tipo A 1 fina (figura 15). Notou-se a transformação microestrutural na região da solda (figuras 14C e 14D).

Figura 13 - Macrografia mostrando a região entre a bandeja tibial e a haste extensora.

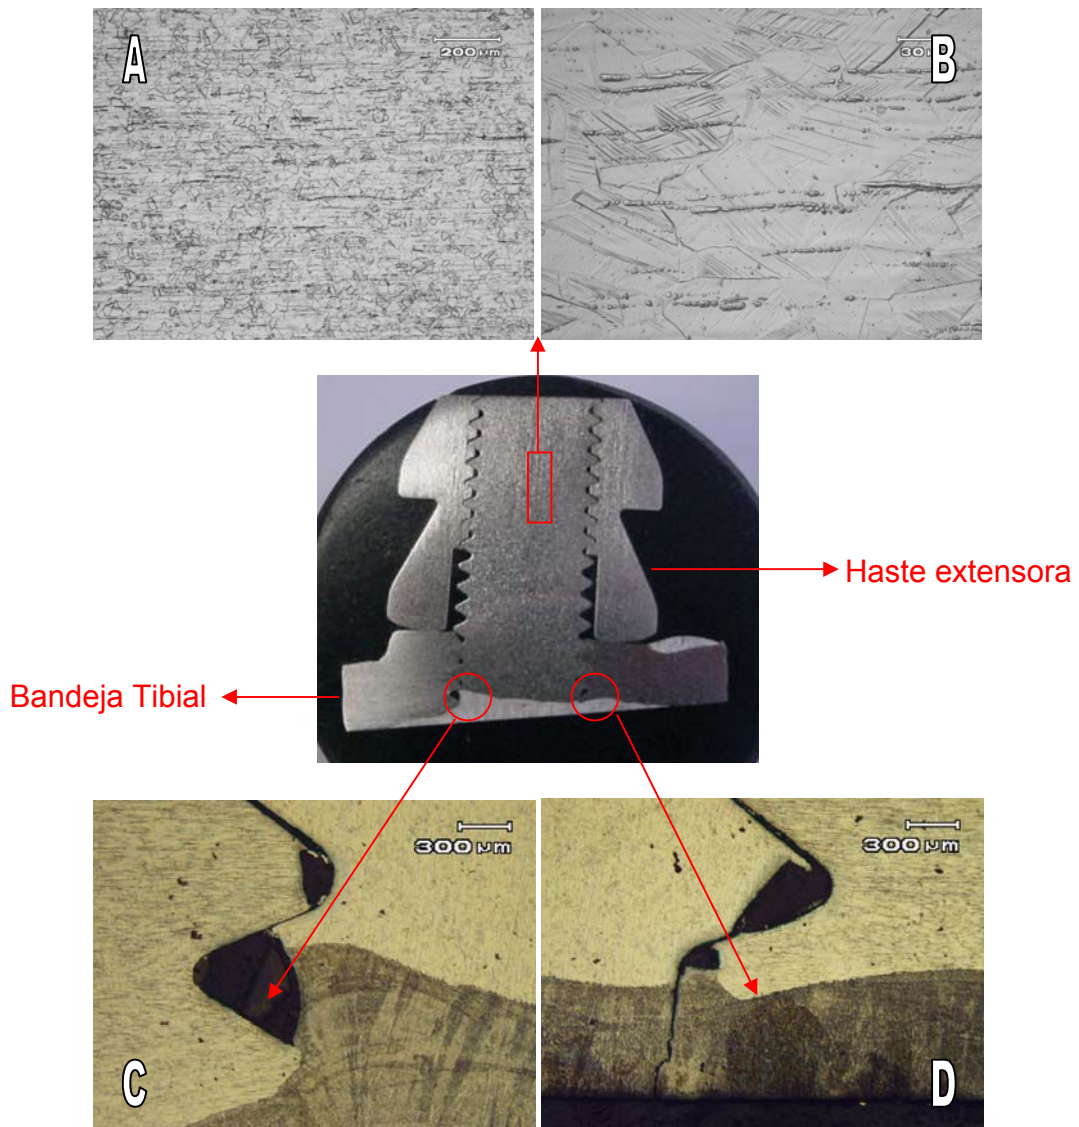
Figura 14 -Micrografias do parafuso mostrando a microestrutura austenítica com presença de ferrita delta; sentido longitudinal em A e B; e região de solda em C e D.
