ANÁLISE DE FALHA EM ROLAMENTO DE BAIXA ROTAÇÃO DO VASO CONVERTEDOR DO LD USANDO A TÉCNICA DE ENSAIOS NÃO DESTRUTIVOS POR EMISSÃO ACÚSTICA

XXXV Seminário de Fusão, Refino e Solidificação dos Metais
17 a 19 de Maio de 2004 - Salvador - BA - Brasil

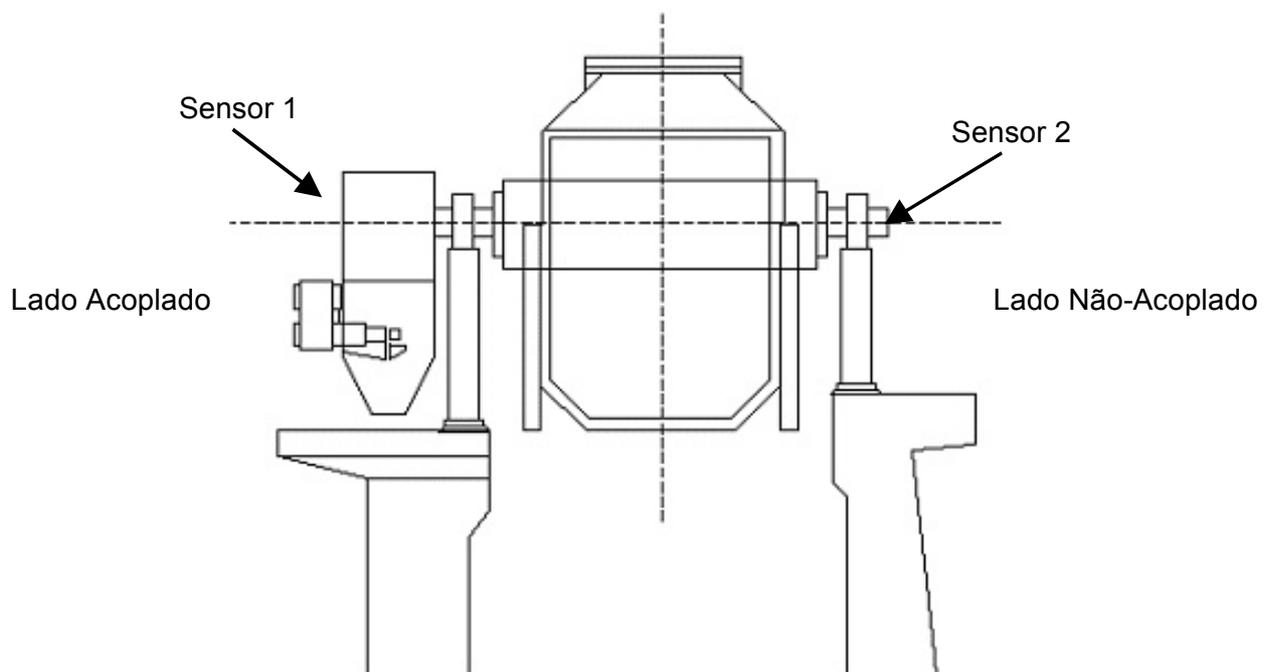
Figura 1: Identificação da Instalação dos Sensores

Foram instalados dois transdutores integrados R15I, um em cada lado do eixo do convertedor, como mostra a figura 1. Após o processo de instalação e calibração dos sensores, durante uma das paradas de operação do vaso do LD, o vaso convertedor foi submetido a um total de cinco rotações completas (360°). Durante essas rotações, foi feito o monitoramento dos sinais de EA provenientes dos defeitos existentes nos mancais e arquivados para pós-análise.

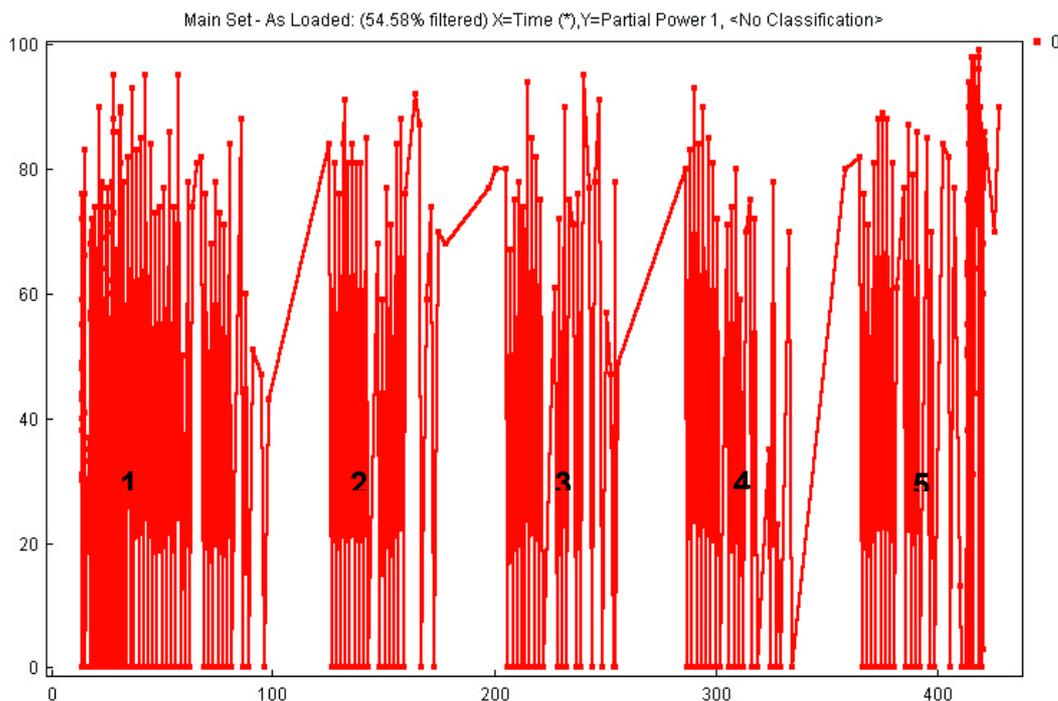
Figura 2: Gráfico do padrão cíclico característico da frequência de rotação.

Durante a aquisição de dados foi observado um padrão cíclico característico dos períodos de rotação, ilustrada na figura 2. Após análise detalhada dessa periodicidade, foram identificados padrões distintos de resposta, conforme mostram as figuras 3 e 4, sendo a figura 3 extraída do período total do ensaio e a figura 4 de um intervalo de tempo de 30 segundos. No gráfico da figura 3, o período observado é de aproximadamente 85 segundos entre picos, o que equivale a uma volta completa do vaso convertedor. O gráfico da figura 4 mostra a repetibilidade de eventos em um período aproximado de 2,1 segundos, o qual está relacionado a múltiplos defeitos na pista interna.

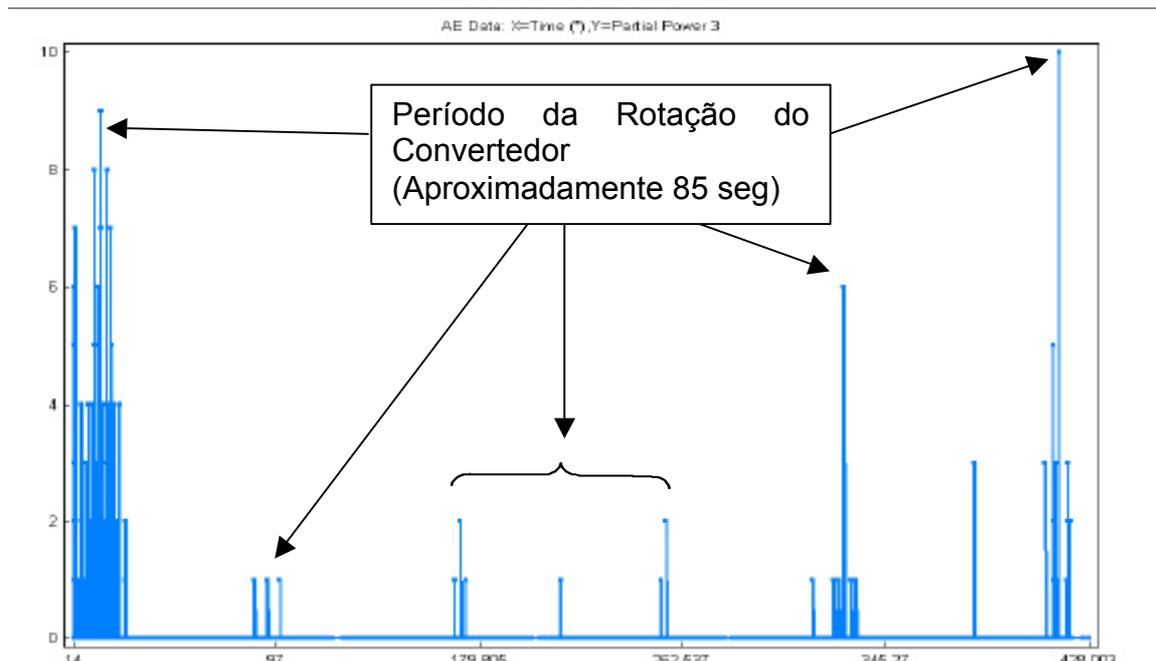
Figura 3: Período da Rotação do Convertedor (Aproximadamente 85 seg).

Avaliando a condição dinâmica do rolamento para rotação de 0,74 rpm, uma falha na pista interna gera eventos próximos a este período de rotação, o que pode ser observado no gráfico da figura 3 e constatado na foto da figura 5. Pode-se também notar a existência de períodos secundários que compõe cada um destes ciclos. Esses períodos estão correlacionados a defeitos generalizados na pista interna, por exemplo “pittings” (conforme figura 6) ou pequenas trincas. No caso do início de um

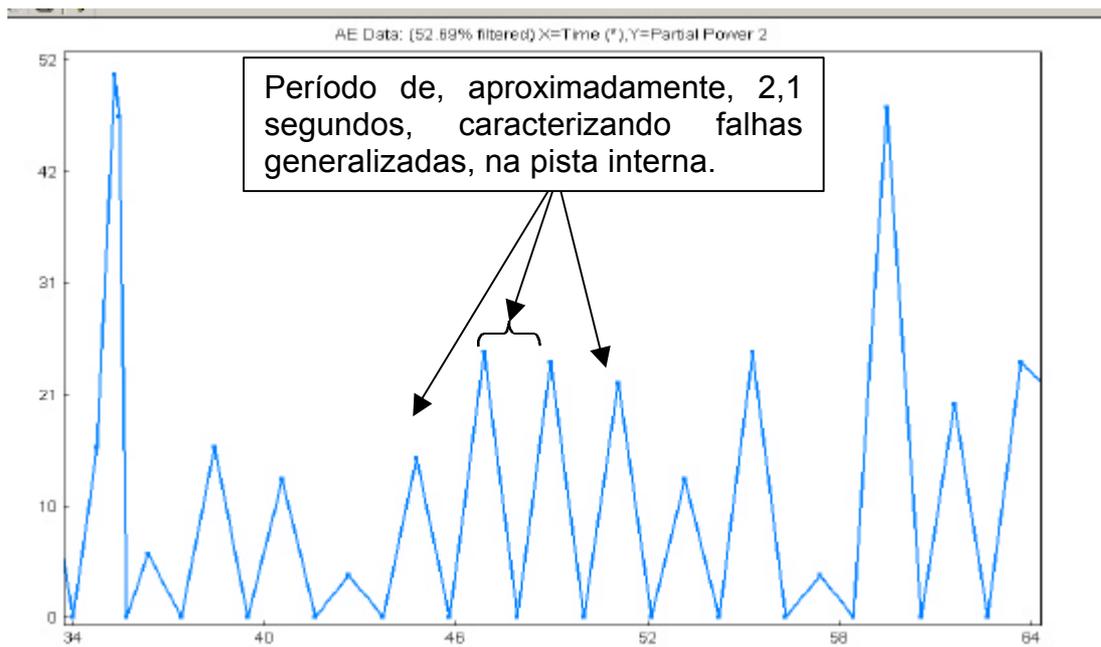
Figura 4: Período de aproximadamente, 2,1 segundos, caracterizando falhas generalizadas.

ponto de falha, o período de atividade desta falha, seria o mesmo da passagem dos roletes pelo defeito e teria o valor igual a 5,1 segundos, conforme tabela 1, entretanto falhas presentes em mais de um ponto geram atividade em períodos de valor inferior a 5,1 segundos. No gráfico da figura 4, o período medido é de 2,1 segundos, o que caracteriza frações do período calculado, para defeitos na pista interna, conforme evidenciado nas fotos das figuras 5 e 6.

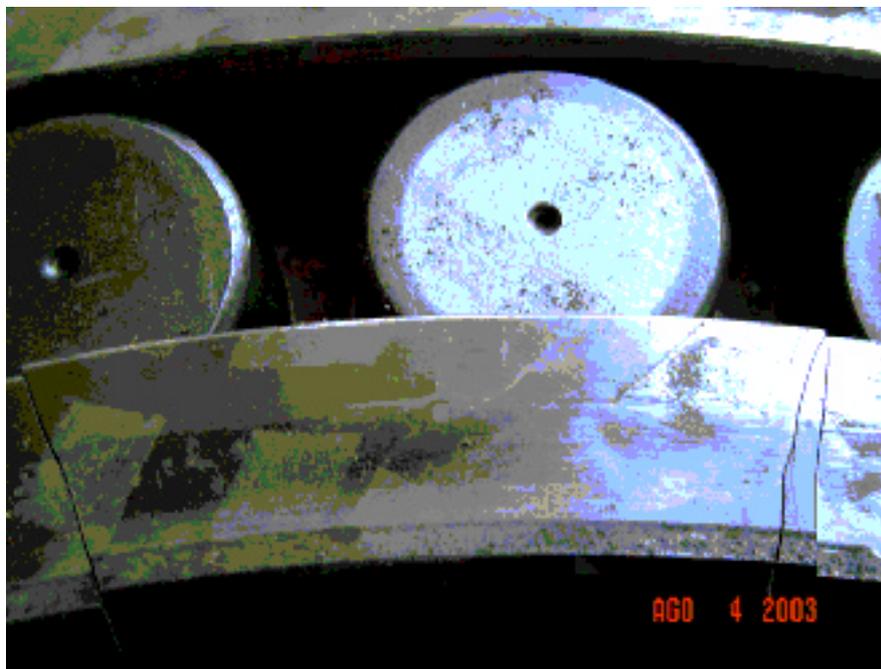
Figura 5: Detalhe da trinca na pista interna do rolamento.

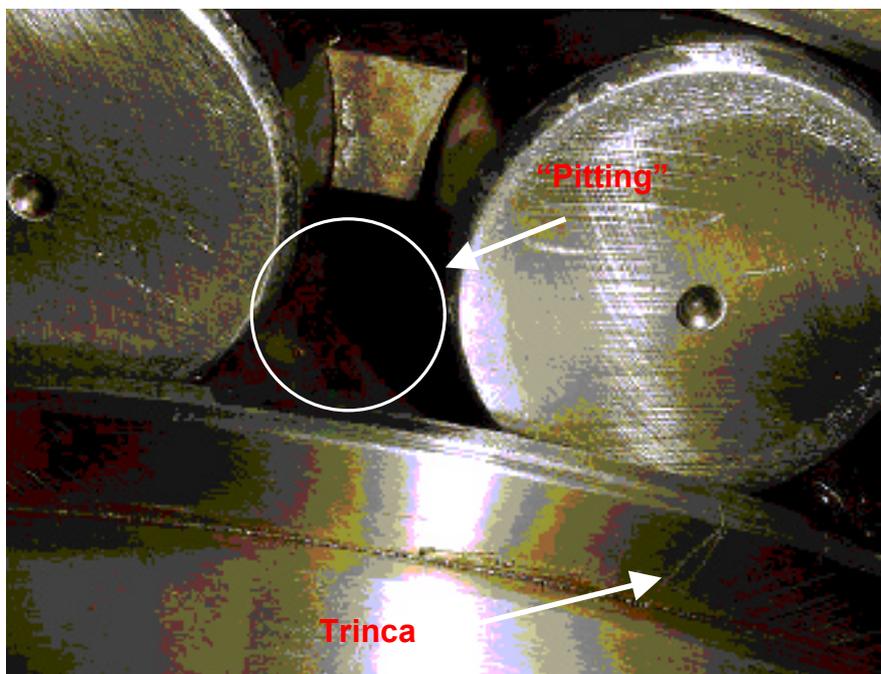
Figura 6: Detalhe de "pitting" na pista interna do rolamento.

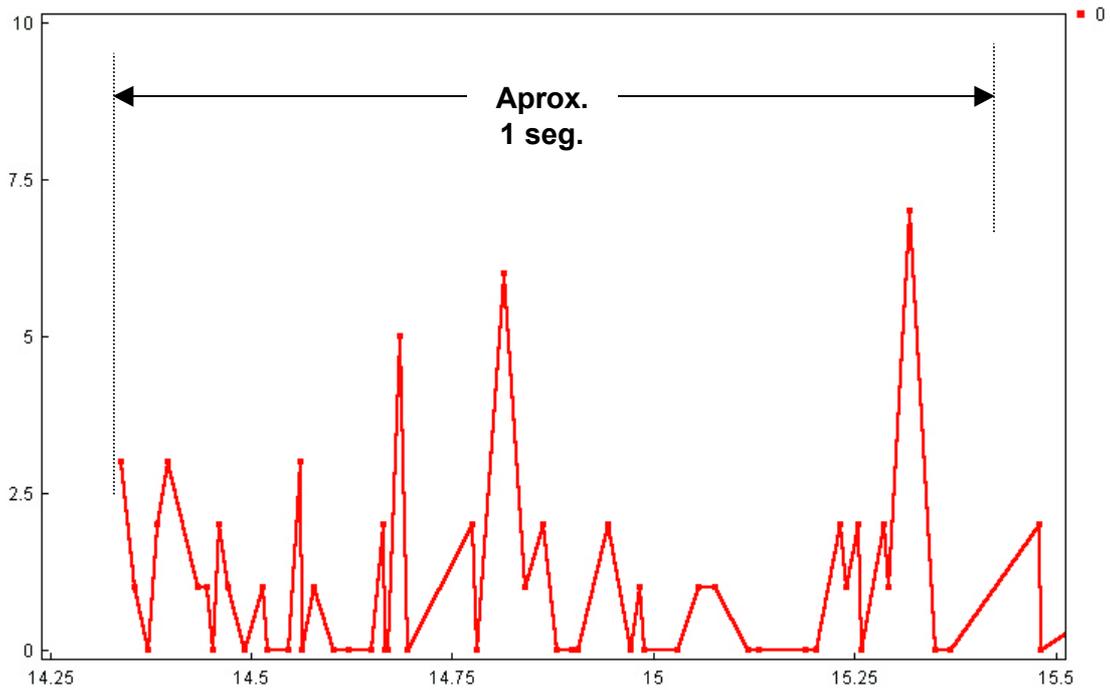
Figura 7: Gráfico indicando início do ensaio até a ocorrência do primeiro evento.

Pode-se observar na figura 7 que o primeiro ponto registrado, correspondente ao momento de partida da primeira rotação, encontra-se localizado por volta de 14,3 segundos após o início da aquisição de dados. Decorrido 1 segundo, verificamos a

emergência de um outro pico significativo, por volta de 15,3 segundos, o qual provavelmente corresponde ao primeiro contato da trinca com um dos elementos rolantes. Supondo-se que esse fato tenha ocorrido, pode-se calcular o ângulo de rotação do ponto de referência (ponto 0°, figura 8) ao primeiro ponto de contato da trinca com o elemento rolante onde ocorreu a geração do sinal em consideração, sendo esse ângulo de aproximadamente 4,4°. Levando-se em consideração a resultante das forças atuantes nessa parte do rolamento durante o processo de remoção das escórias da boca do vaso convertedor, pode-se verificar que a posição desse ângulo corresponde com a área onde ocorre maior concentração de tensões durante esse processo de limpeza das escórias.

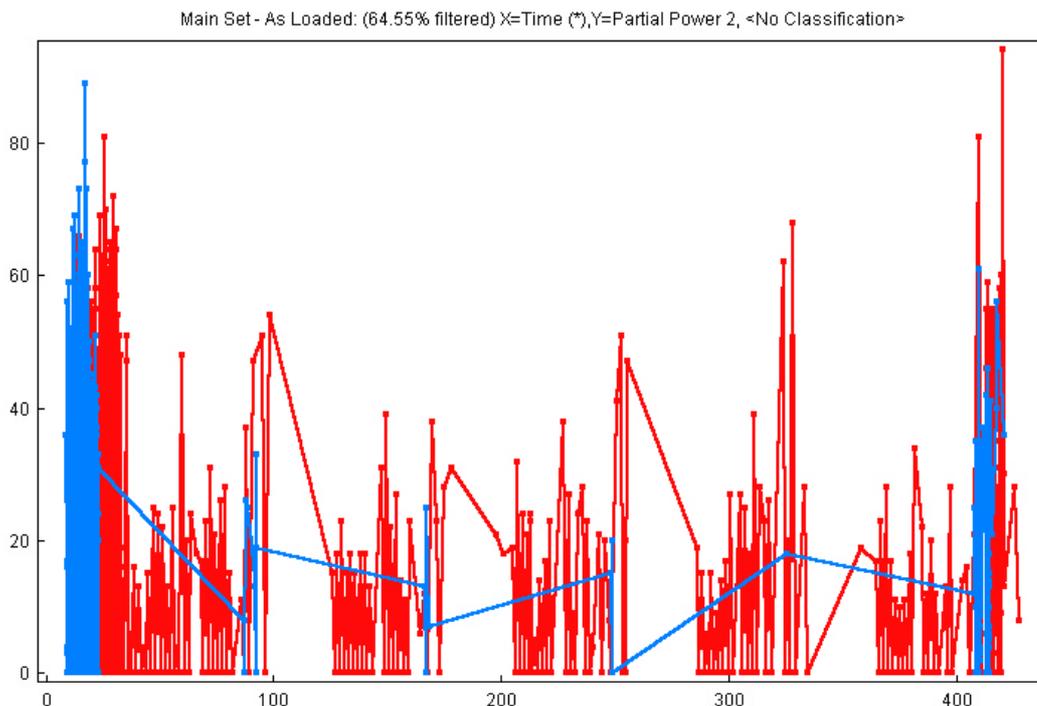
Após o rolamento danificado ter sido trocado por um rolamento novo, foi feito um segundo ensaio de EA, com uma semana de operação, após a troca do rolamento, utilizando a metodologia e configuração de parâmetros idênticos ao do primeiro ensaio (rolamento danificado), com objetivo de comparar as características dos sinais provenientes dos rolamentos. O resultado da análise comparativa está representado na figura 9, com a sobreposição dos gráficos de ambos casos. Nestes gráficos, pode-se observar que os sinais de EA provenientes do rolamento danificado (em vermelho) apresentam características distintas dos sinais (em azul) provenientes do rolamento em boas condições. O padrão observado no gráfico do rolamento bom, difere do padrão do gráfico do rolamento danificado pelos fatos de não apresentar picos de intervalos definidos de, aproximadamente, 2,1 segundos e possuir quantidade bem menor de sinais. Em ambos os casos, pode-se observar sinais aleatórios, sem padrão definido, para o início/partida da primeira rotação e término/fim da quinta rotação.

Figura 9: Gráficos de comparação entre sinais dos rolamentos: novo após 1 semana de operação (azul) e danificado (vermelho).

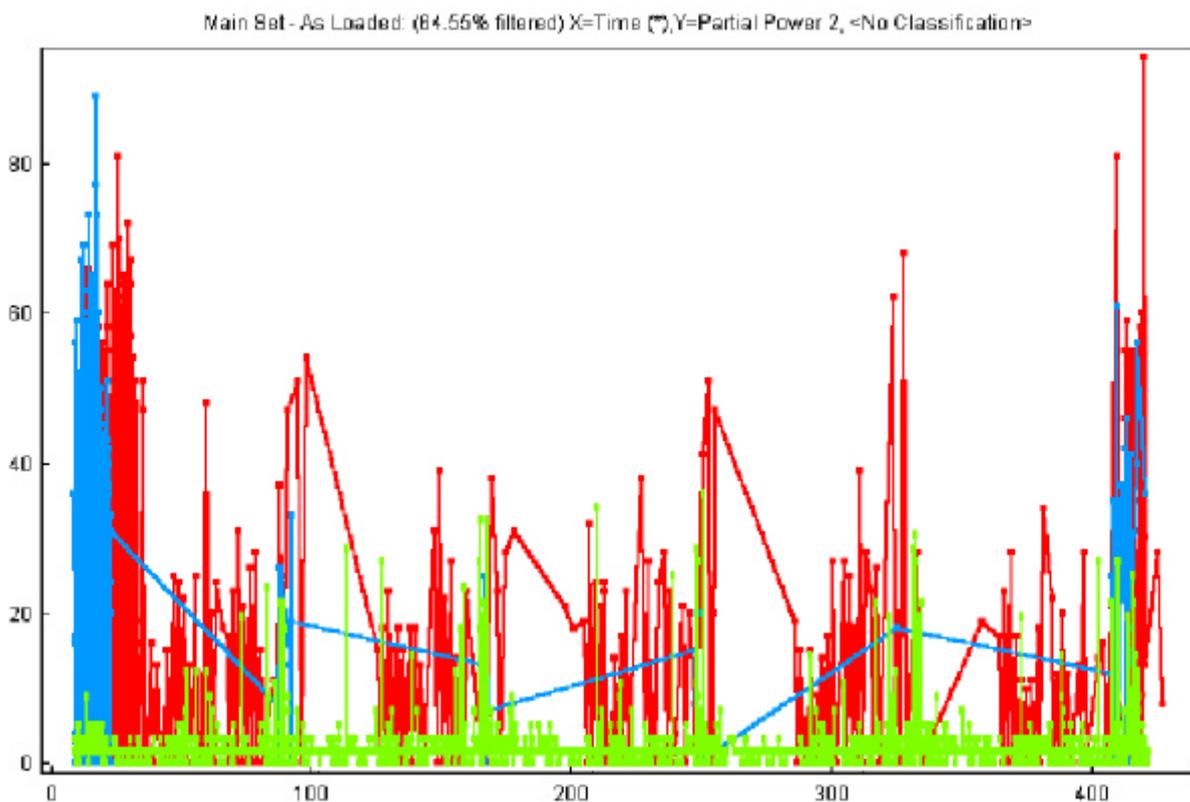
Mantendo as mesmas configurações e parâmetros de aquisição, foi efetuado novo monitoramento após um período de aproximadamente 3 meses de operação do novo rolamento. Os cinco ciclos podem ser observados de forma distinta, apresentando períodos iguais aos anteriores. Esse fato permite confirmar a repetitividade do ensaio. Porém nota-se nos resultados da análise a presença de sinais contínuos, de valores baixos, durante as cinco rotações, peculiaridade não identificada nos monitoramentos anteriores (figura 10, dados em verde). Tal observação implicou que fosse feita uma análise mais detalhada dos fatores geradores de tais sinais. Após avaliação da análise química da graxa, para determinação dos componentes presentes, foi constatada alta incidência de particulados metálicos, incluindo a presença de materiais abrasivos, como: ferro, alumínio, cobre, cromo, etc. Correlacionando os sinais de emissão acústica com o laudo da análise da graxa, pode-se levantar a hipótese dessas partículas estarem causando a geração de sinais de EA ao longo do período de teste.

Figura 10: Gráficos de comparação entre sinais dos rolamentos: danificado (vermelho), novo após 1 semana de operação (azul) e novo após 3 meses em operação (verde).
