ANÁLISE DE FALHA EM UM SEGMENTO DE MANDRIL DE BOBINADEIRA DE LAMINADOR DE TIRAS A QUENTE¹

FAILURE ANALYSIS OF A MANDREL SEGMENT USED IN A HOT STRIP MILL

¹ *Contribuição técnica ao 63º Congresso Anual da ABM, 28 de julho a 1º de agosto de 2008, Santos, SP, Brasil*

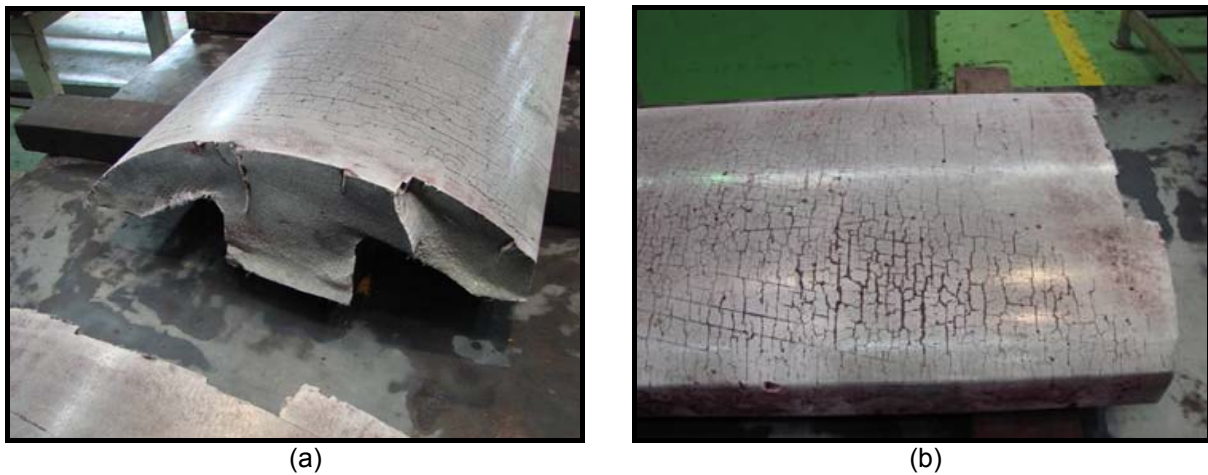
A Figura 3(a,b) ilustra o segmento do mandril fraturado, após um ensaio não-destrutivo de líquidos penetrantes. Pode-se perceber uma extensa malha de trincas superficiais na parte central do segmento e próxima à fratura. Para se ter uma idéia da densidade de trincas presente nesta malha, foi feita uma contagem numa área de 40x40mm, próxima à região da fratura. Foram contadas 31 trincas longitudinais e 12 trincas transversais, no sentido da maior dimensão do segmento.

Figura 3: Malha de trincas próxima à região de fratura do segmento do mandril.

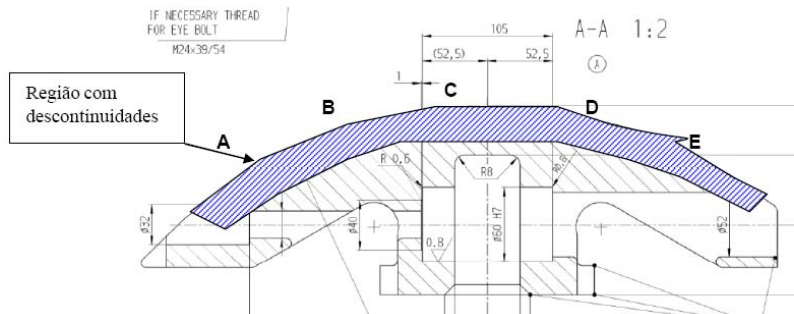
Para evidenciar a penetração das trincas ao longo da espessura do segmento, foi realizado um ensaio não-destrutivo de ultra-som. Detectaram-se descontinuidades distribuídas numa profundidade de até 22 mm da superfície de trabalho. A Figura 4 apresenta esta distribuição.

Fig. 01 – Corte transversal do mandril, em destaque a região afetada

Figura 4: Distribuição de trincas segundo a profundidade no segmento do mandril.

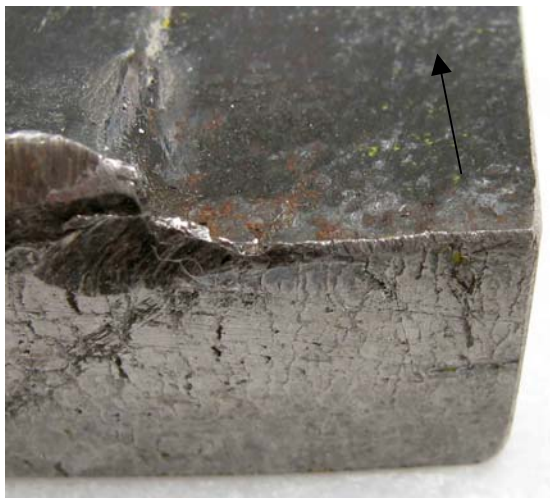
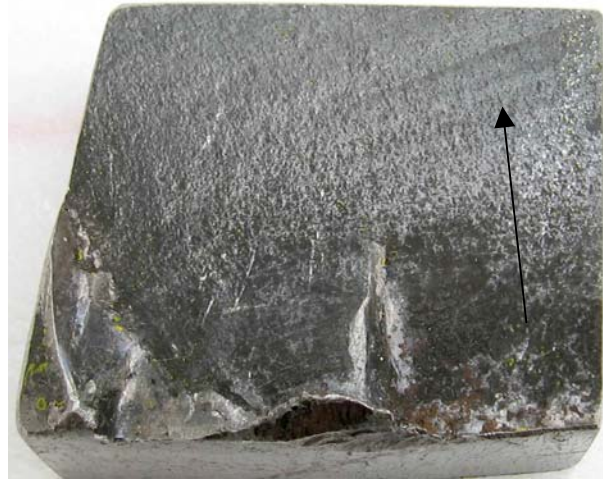
A análise macrofratográfica foi realizada com uma máquina fotográfica digital, modelo CANON, de 8,0 megapixels. A Figura 5(a,b) ilustra uma região da fratura. Pode-se observar o início de um trincamento típico de degradação por fadiga(fratura plana, marcas radiais, marcas de praia). A Figura 6 é uma fotografia tirada em um plano imediatamente abaixo da região de fratura, confirmando que as trincas que se formam na superfície do segmento crescem ao longo de sua espessura.

Figura 5: Detalhe da iniciação (a) e da propagação (b) de trinca na fratura do segmento do mandril. As setas indicam o sentido de trincamento.

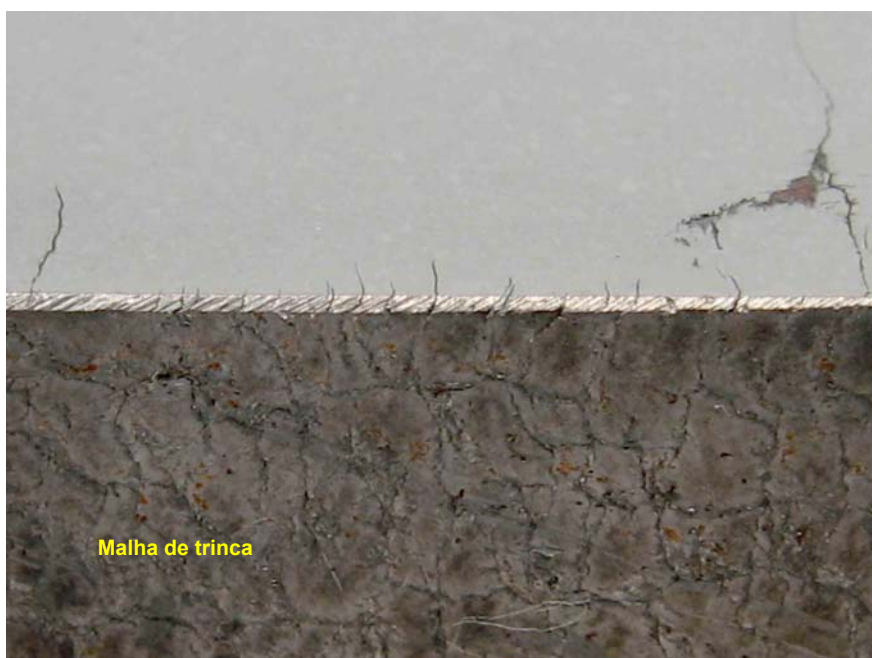
Figura 6: Seção imediatamente abaixo da fratura, mostrando a malha de trincas, com profundidade.

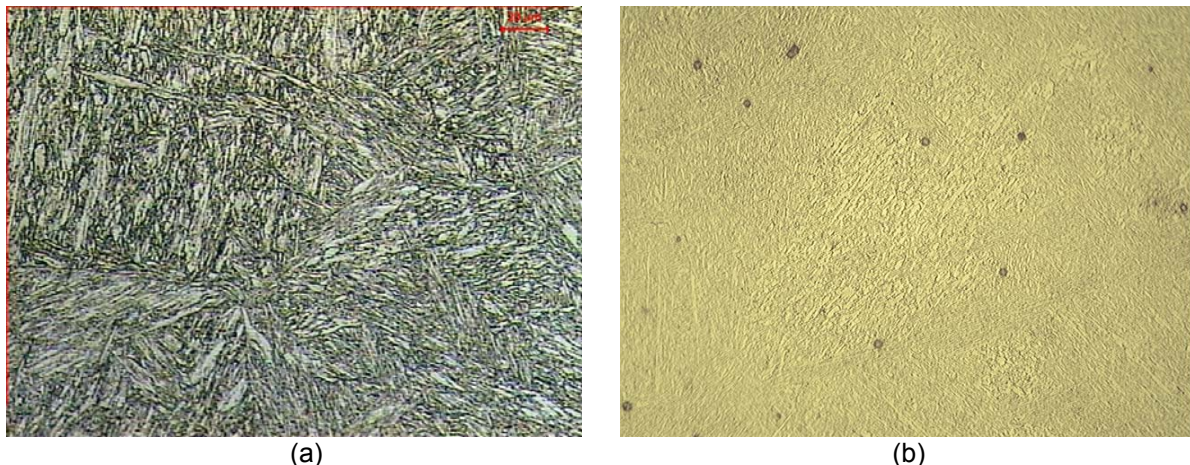
Figura 7: Microestrutura do aço do segmento do mandril, microscópio ótico. (a) Reativo de Vilella, 500X, estrutura de martensita revenida; (b) Reativo de Murakami, 400X, precipitados.

Com relação à microestrutura, realizou-se uma difração de raios-X, para identificação de fases. Trata-se de martensita revenida, sem presença de austenita residual. Esta microestrutura está presente em todo o segmento, e atende a especificação para o mandril. Sobre os precipitados, eles estão distribuídos de forma homogênea na microestrutura. Acredita-se que são do tipo $M_{23}C_6$, pois estes carbonetos são típicos de aços com teores de Cr entre 9% e 12% e possuem alta

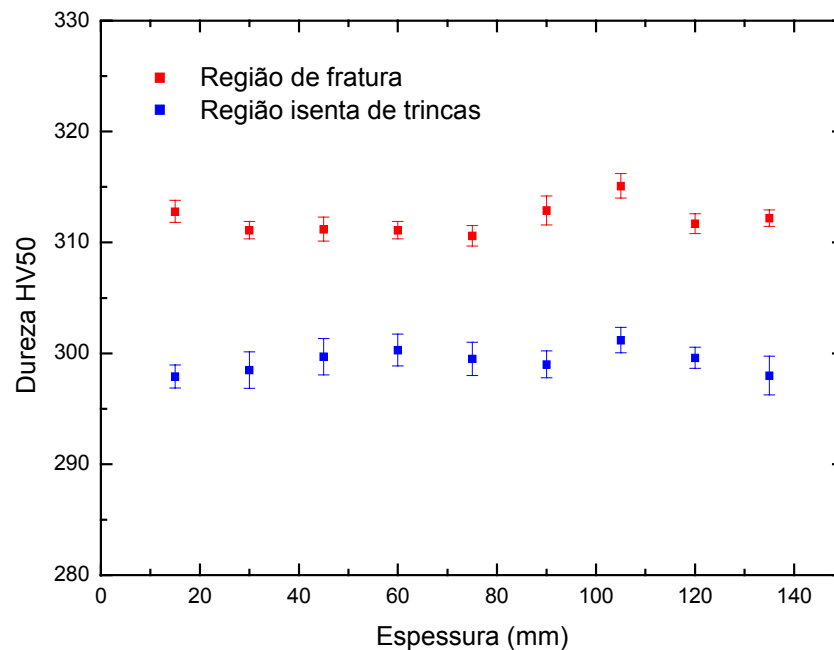
A Figura 8 apresenta dois perfis de microdureza, obtidos ao longo da espessura do segmento do mandril, próximo e mais afastado da região de fratura. Estes perfis foram obtidos a partir da utilização de um aparelho de microdureza Vickers, modelo Wolpert, com carga de 50g. Os valores de dureza são relativamente baixos, ligados ao tipo de tratamento térmico realizado. A diferença de dureza entre as duas regiões pode indicar a presença de um pequeno gradiente de tensões internas.

Figura 8: Perfis de microdureza ao longo da espessura do segmento do mandril.

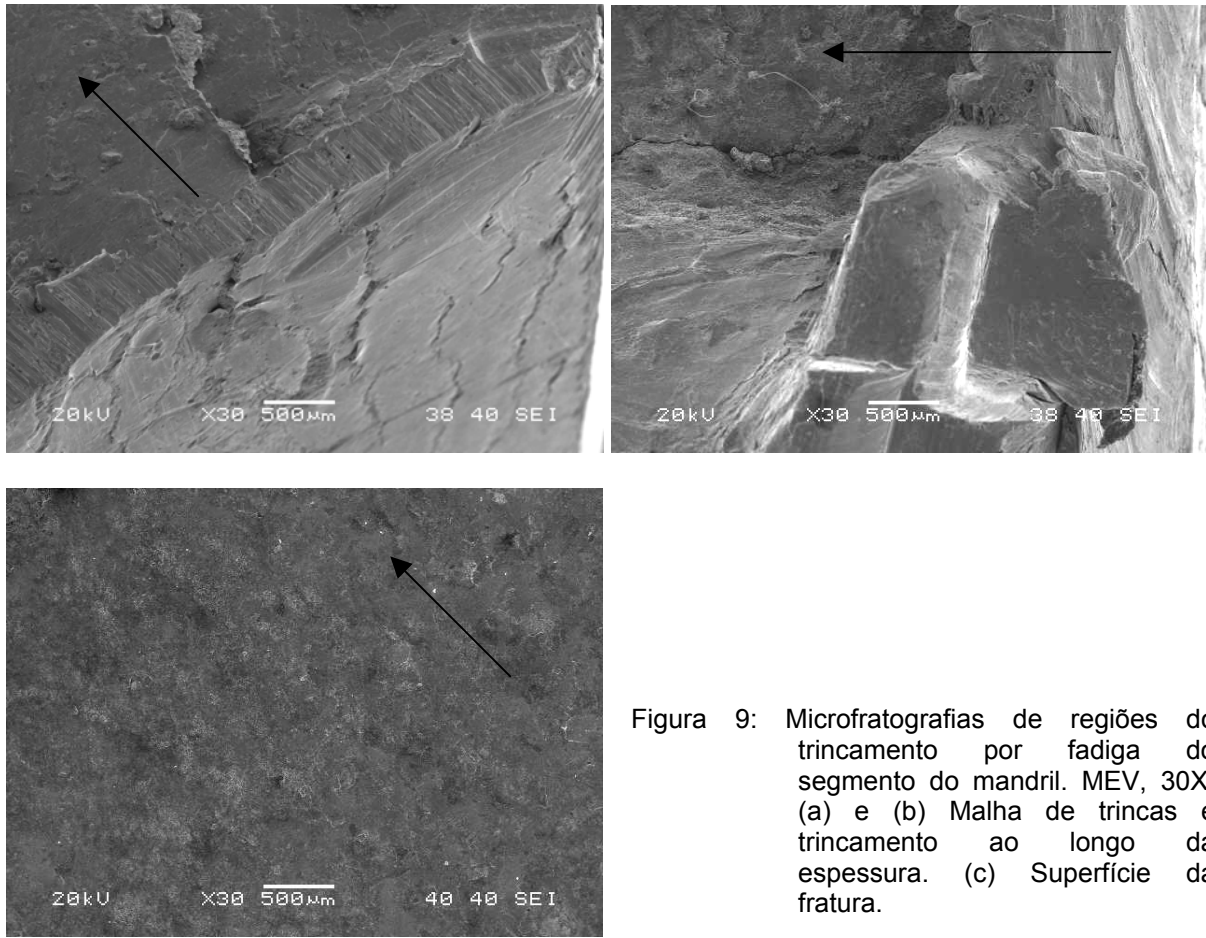
A Figura 9(a,b,c) apresenta microfratografias de algumas regiões da fratura do segmento do mandril. Confirmou-se a análise macrofratográfica, mostrando que o processo de trincamento do aço foi por fadiga, iniciando na malha de trincas externa e propagando ao longo de sua espessura.

Figura 9: Microfratografias de regiões do trincamento por fadiga do segmento do mandril. MEV, 30X. (a) e (b) Malha de trincas e trincamento ao longo da espessura. (c) Superfície da fratura.

Pela análise fratográfica realizada no segmento do mandril, pode-se verificar que o trincamento ocorreu por fadiga. Por outro lado, considerando as características de funcionamento do equipamento, esta degradação por fadiga foi associada à ciclagem térmica, daí a conclusão de que o fenômeno atuante foi fadiga térmica.^[3] Uma outra característica para corroborar esta conclusão é a presença da malha de trincas na superfície do segmento: o trincamento por fadiga térmica é identificado por uma malha de trincas, sendo que a fadiga mecânica não gera esta malha em elevadas temperaturas.^[4]

Recomendou-se à empresa uma análise mais aprofundada de propriedades mecânicas do aço empregado, como obtenção da tenacidade à fratura e da resistência ao trincamento por fadiga, nas temperaturas ambiente e de serviço, e comparação com outros materiais.
