ANÁLISE DE FALHA EM UMA BOMBA DE MÁQUINA SERVO-HIDRÁULICA¹

FAILURE ANALYSIS IN A PUMP USED IN A SERVO-HYDRAULIC MACHINE

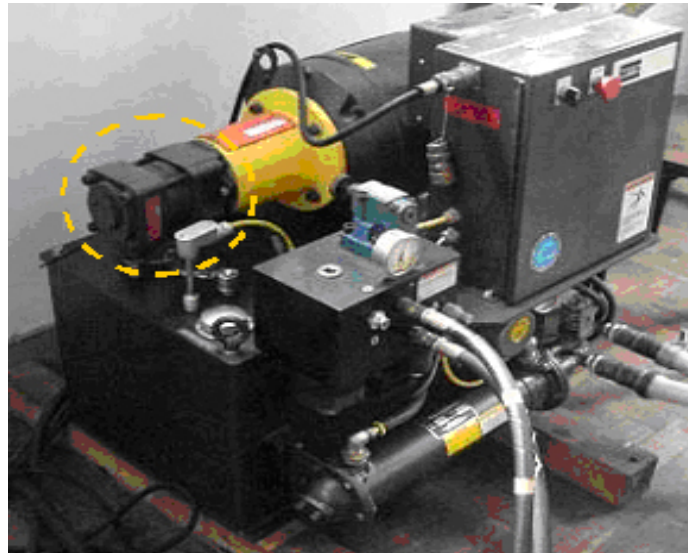
A Figura 1 apresenta o sistema hidráulico utilizado para funcionamento da máquina de ensaios mecânicos. A bomba em questão é constituída de dois estágios, e possui um conjunto de engrenagens, que promovem a vazão de óleo do

Figura 1: Sistema hidráulico da máquina de ensaios mecânicos. A localização da bomba está marcada por uma linha tracejada.

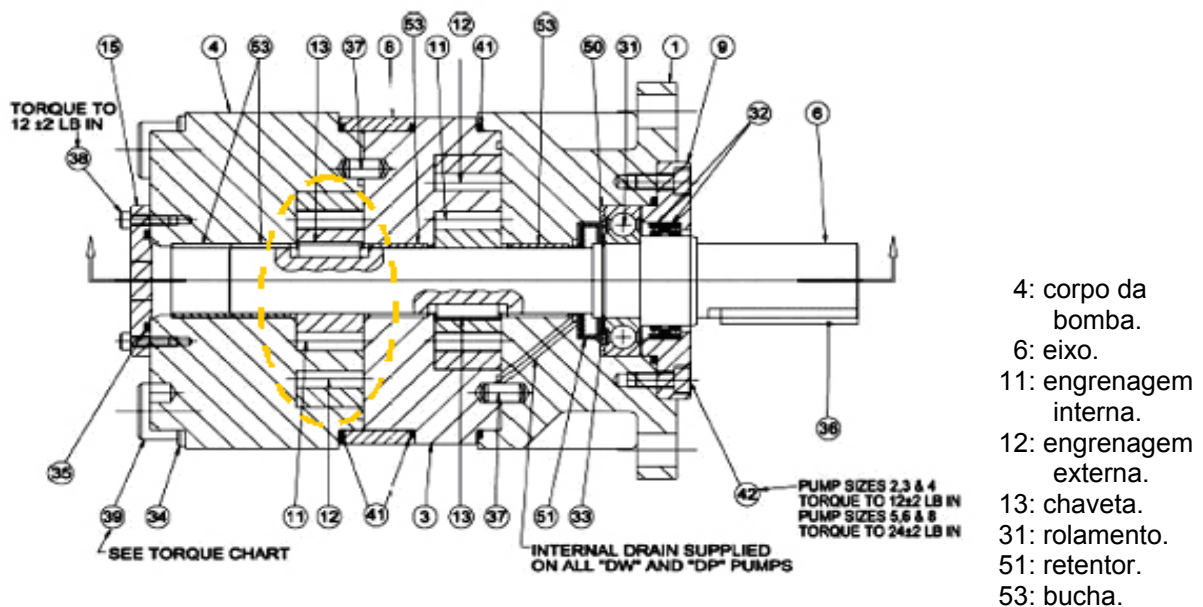
Figura 2: Esquema geral da bomba. A linha tracejada indica a posição da engrenagem fraturada.

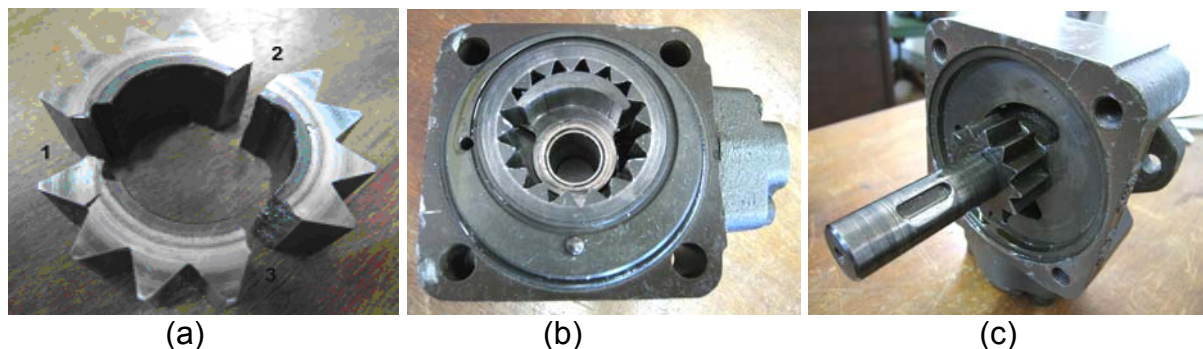
A Figura 3(a,b,c) mostra alguns dos principais componentes danificados da bomba. A engrenagem interna fraturou-se em três posições, a partir da raiz de seus dentes. A idéia preliminar é que o trincamento ocorreu inicialmente em um dente, próximo à chaveta, passando em seguida para um segundo dente, e finalmente para um terceiro dente. A engrenagem externa ficou travada no corpo da bomba. Ocorreu também desgaste na chaveta, na “meia-lua” e na bucha do eixo.

Figura 3: Detalhes da bomba. (a) Engrenagem interna fraturada em três posições. Os números “1”, “2” e “3” indicam a seqüência de trincamento. (b) Engrenagem externa travada, e “meia-lua” e bucha desgastados. (c) Eixo com chaveta desgastada.

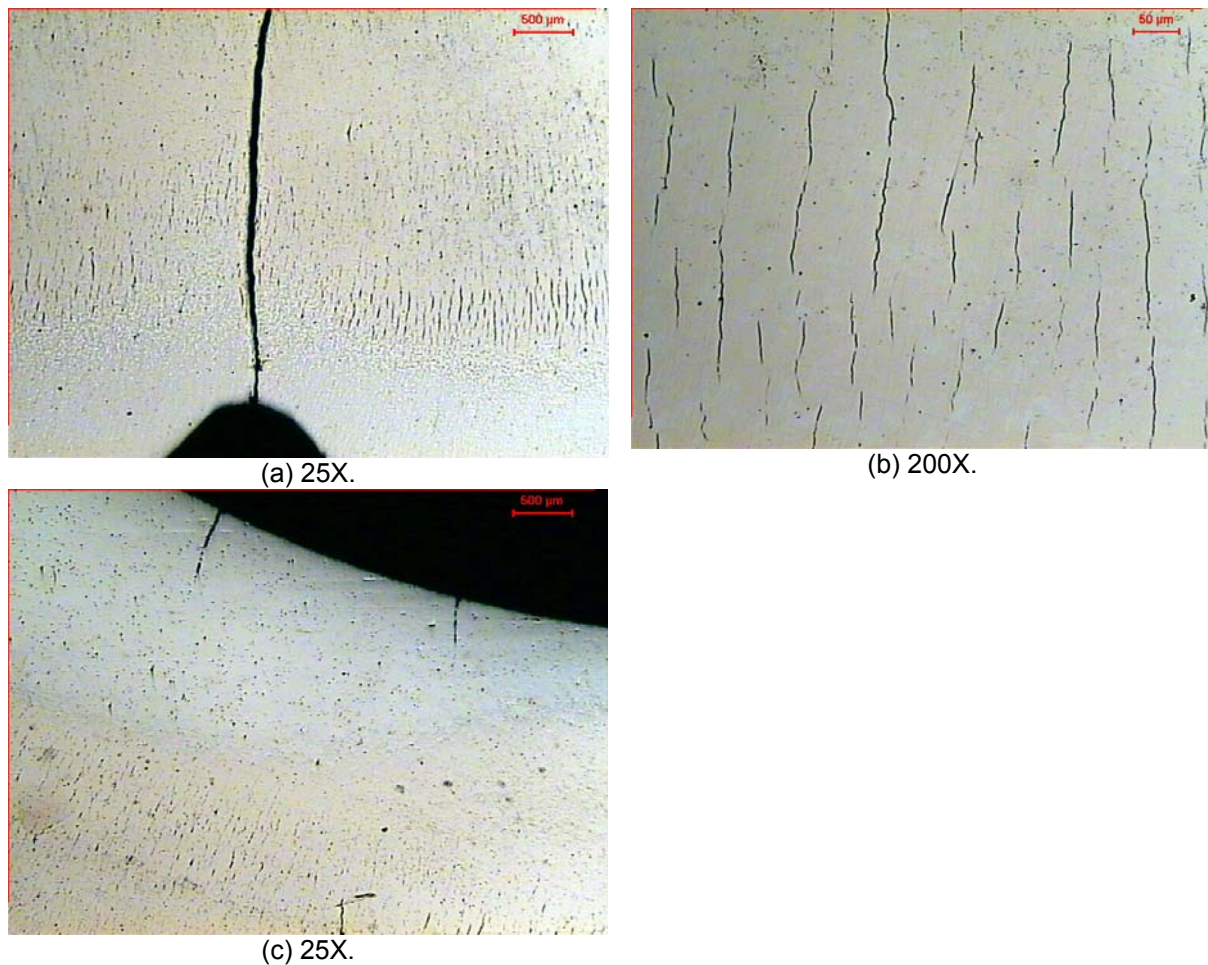
A Figura 4(a,b,c) ilustra uma região próxima à raiz de um dente, sem ataque químico. Pode-se perceber a nucleação de trinca na raiz, e uma área adjacente à

propagação de trinca com inúmeras trincas secundárias. Observa-se também a nucleação de trincas do lado oposto aos dentes da engrenagem. Estas características foram verificadas em praticamente todas as raízes dos dentes.

Figura 4: Iniciação e propagação de trinca a partir da raiz de um dente da engrenagem. a) Iniciação da trinca na raiz; b) Trincamento adjacente à propagação da trinca; c) Trincamento no lado oposto aos dentes.

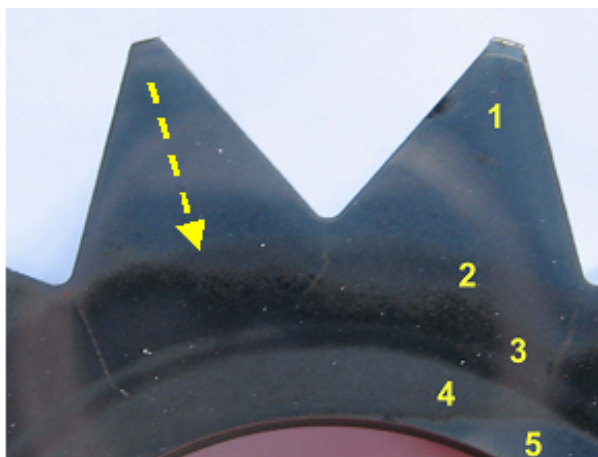
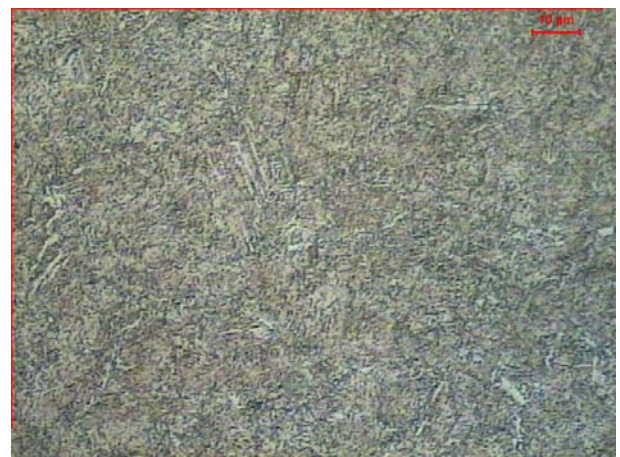
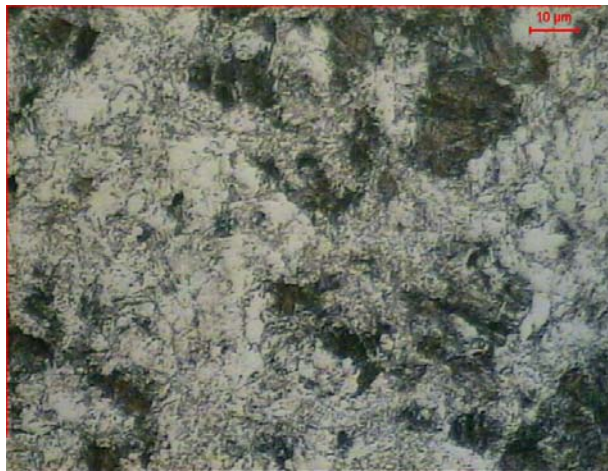
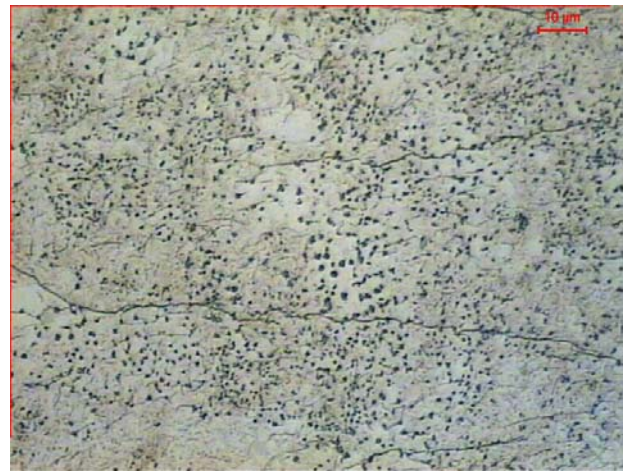
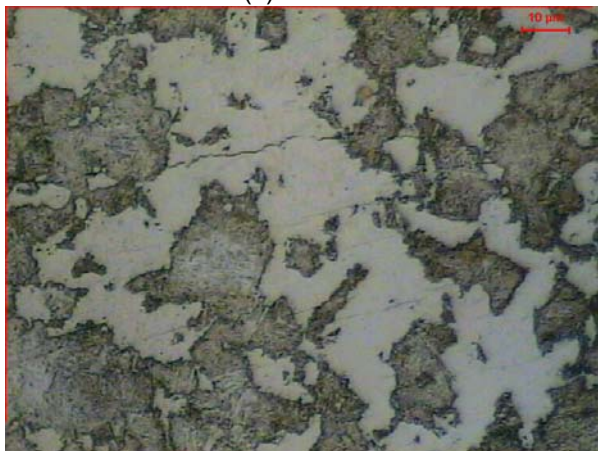
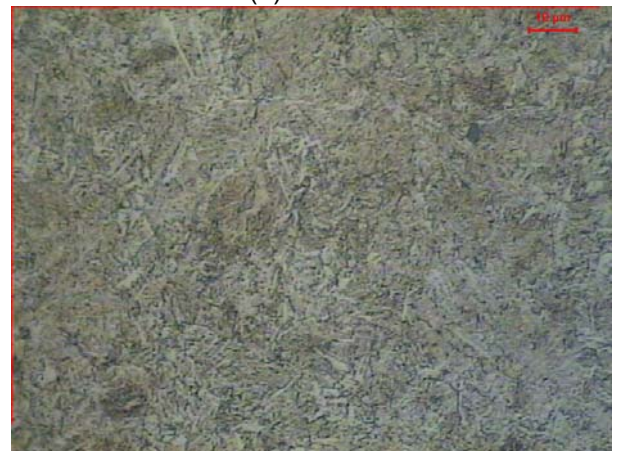
A Figura 6 (a,b,c,d,e,f) ilustra uma região trincada da engrenagem, com ataque químico. Pode-se observar que a engrenagem foi tratada superficialmente, provavelmente através de têmpera por chama, para endurecimento superficial. Praticamente todos os dentes possuem uma microestrutura martensítica, com pequeno teor de austenita retida. Abaixo dos dentes a microestrutura varia consideravelmente, voltando a se tornar martensítica na região interna da engrenagem. Esta heterogeneidade microestrutural indica um tratamento térmico mal conduzido.

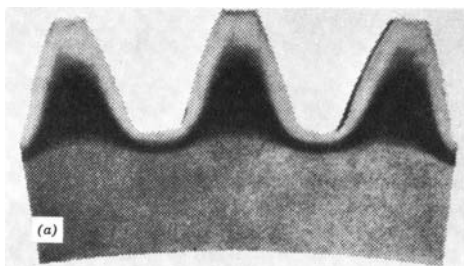
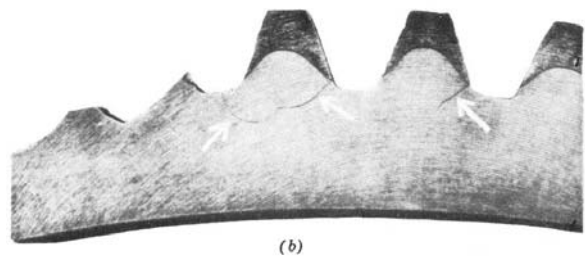
Dentes de engrenagens são geralmente endurecidos através de têmpera por chama. Por outro lado, a aplicação de calor deve ser rigorosamente controlada.^[4] Se o calor for aplicado por um tempo demasiadamente longo, a profundidade da camada endurecida será excessiva. A Figura 7(a,b) compara duas engrenagens com histórias térmicas distintas. Pode-se observar o trincamento na engrenagem indevidamente tratada.

Figura 7: (a) Engrenagem devidamente endurecida. (b) Engrenagem com erro de tratamento térmico, mostrando trincamento nas raízes dos dentes (setas) [4].

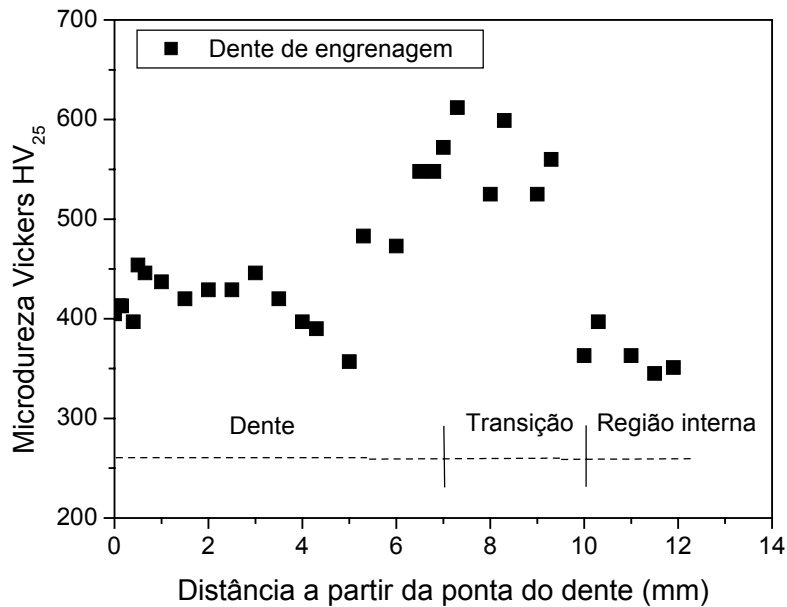
A Figura 8 apresenta o perfil de microdureza, obtido ao longo da engrenagem, de acordo com o sentido mostrado na Figura 6(a). Este perfil foi obtido a partir da utilização de um aparelho de microdureza Vickers, modelo Wolpert, com carga de 25g. Observa-se uma grande variação na dureza da engrenagem, conforme também encontrado com a microestrutura. Este resultado novamente indica um tratamento térmico mal conduzido.

Figura 8: Perfil de microdureza de um dente da engrenagem, de acordo com o indicado na Figura 6(a).

Deve-se salientar que o normal na prática de tratamento para endurecimento de engrenagens é a obtenção de uma dureza superficial da ordem de 700 HV (cerca de 60 HR_C).^[3,4] Por outro lado, a faixa de dureza encontrada na presente engrenagem mostra novamente que o tratamento térmico foi mal conduzido.

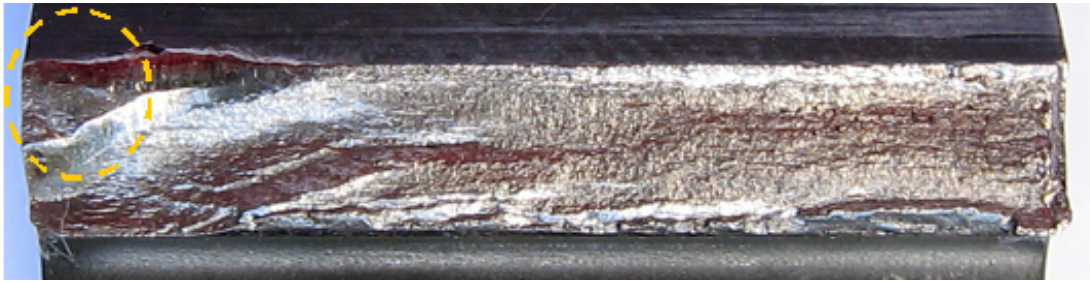
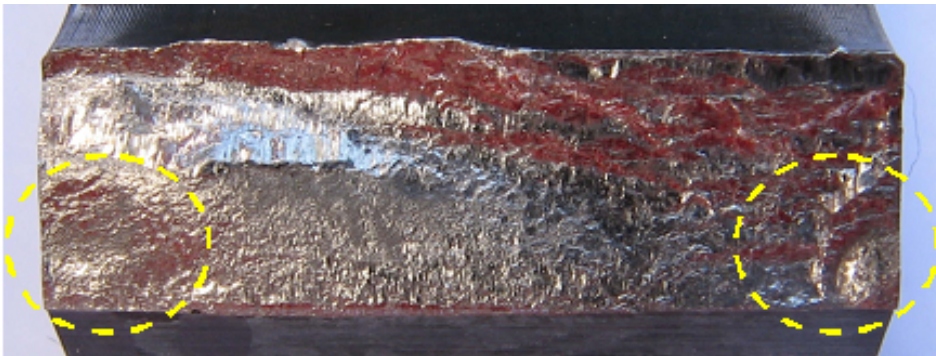
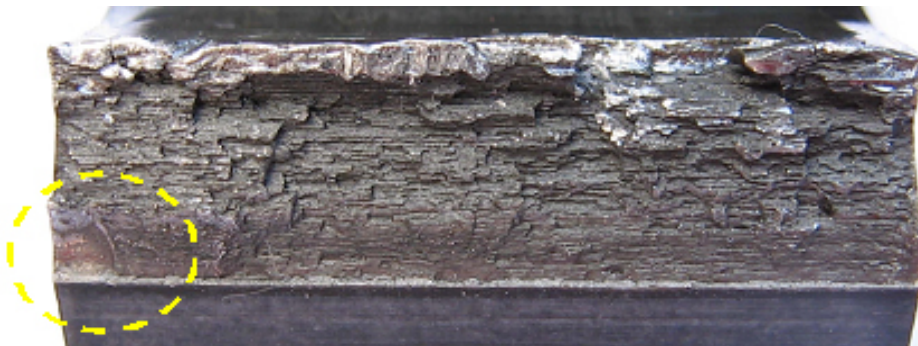
A Figura 9 (a,b,c) apresenta as superfícies de fratura (macrografias), de acordo com a seqüência mostrada na Figura 3(a). O trincamento da engrenagem iniciou-se por fadiga na superfície mostrada na Figura 9(a), onde se tem a menor área resistente, devido à presença de uma chaveta. Uma vez fraturado este dente, um novo trincamento iniciou-se por fadiga na superfície mostrada na Figura 9(b). Finalmente, ocorreu o trincamento na superfície mostrada na Figura 9(c). Neste caso, a fratura ocorreu de forma estática, uma vez que a engrenagem não suportou mais o carregamento. Observa-se neste caso um aspecto de fratura distinto dos demais.

Figura 9: Superfícies de fratura (macrografia) da engrenagem. As linhas tracejadas indicam regiões de iniciação de trinca por fadiga.

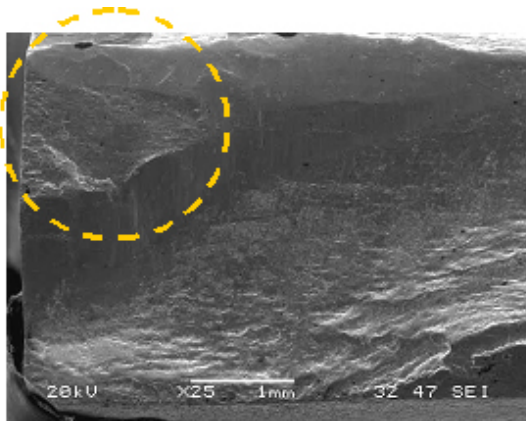
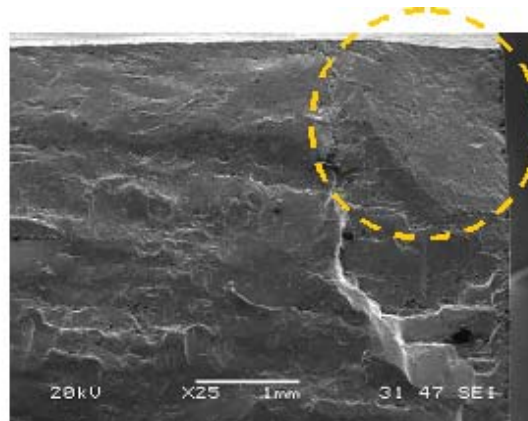
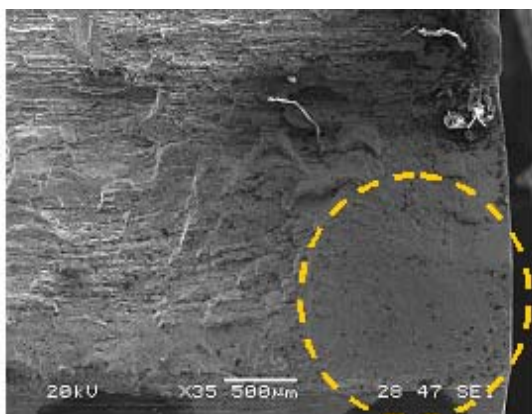
A Figura 10 (a,b,c) apresenta as superfícies de fratura (microfratografias), de acordo com a seqüência mostrada nas Figuras 3(a) e 9(a,b,c). Estas figuras confirmam a análise comentada anteriormente para as macrografias.

Figura10: Superfícies de fratura (microfratografias) da engrenagem. As linhas tracejadas indicam regiões de iniciação de trinca por fadiga. MEV.
