ANÁLISE DE FALHA EM VIRABREQUIM ¹

FAILURE ANALYSIS IN CRANKSHAFT

¹ *Contribuição técnica apresentada na 61º Congresso Anual da ABM, de 24 a 27 de julho de 2006, Rio de Janeiro – RJ*

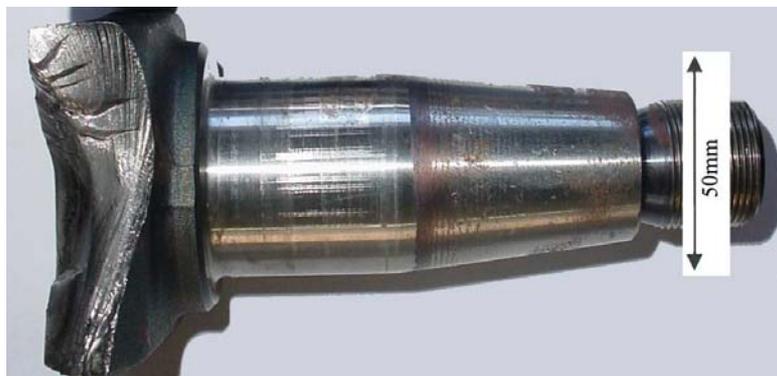
Figura 1. Imagem mostrando o virabrequim analisado.

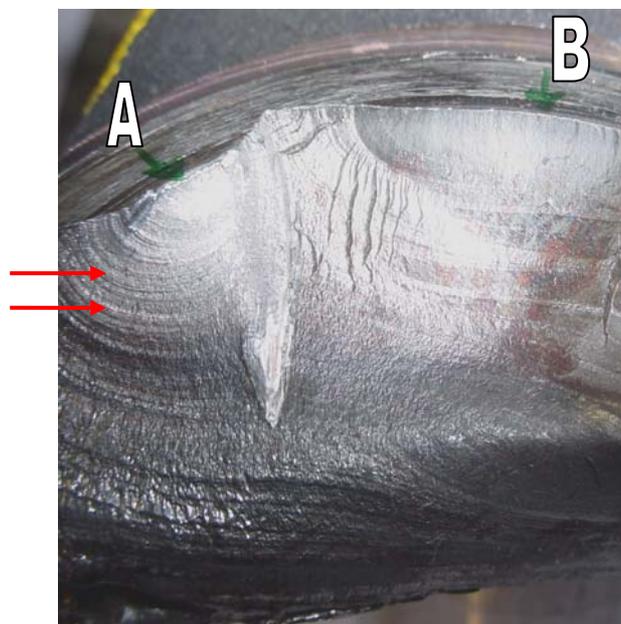
A análise visual indicou que a fratura foi causada por fadiga, evidenciada pela presença de marcas de praia. A falha iniciou junto ao raio de concordância entre o moente e a palma com duas frentes de propagação, conforme Figura 3.

No microscópio eletrônico de varredura (MEV) observou-se um grande amassamento das superfícies de propagação sendo que a imagem não foi inserida neste estudo. O amassamento é comum em processos de ruptura por fadiga de alto ciclo quando sob razões de carregamento negativas e também é característico em rupturas de virabrequins porque eles podem continuar operando mesmo após a ruptura final, visto a grande restrição a translações imposta pelos mancais. ⁽⁴⁾

Figura 3. Imagem mostrando macrografia da superfície de fratura do componente com duas frentes de propagação (A e B) ambas tendo o ponto de início junto ao raio de concordância. As setas indicam as marcas de praia.

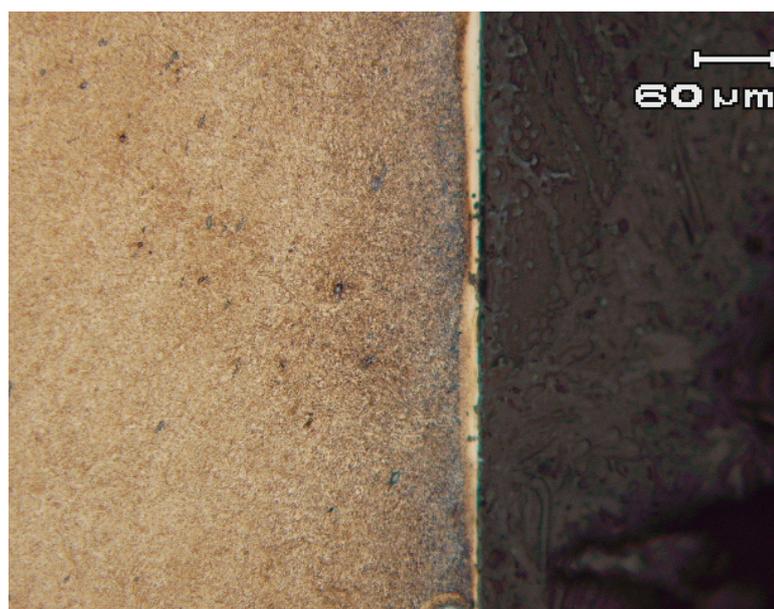
Figura 4. Micrografia mostrando a presença de martensita não revenida (camada com tonalidade clara) na região do raio de concordância.

severos parâmetros de retífica como responsável pela falha de um virabrequim. Nosso estudo metalográfico mostrou que no componente há uma alteração na microestrutura numa região próxima ao início da fratura. A presença de martensita não revenida, fase de dureza elevada e muito frágil, facilita a nucleação de trincas de fadiga mecânica. Esta alteração microestrutural é oriunda de um aquecimento localizado seguido de resfriamento rápido associada a um processo de retífica, por falta momentânea de refrigeração ou, novamente, por severos parâmetros de retífica.⁽⁴⁾

Por fim sugere-se que sejam controlados os parâmetros de retífica e que se especifique a matéria prima com valores mais baixos de fósforo e enxofre (limitando a 0,02% em peso). Além disso, que a camada temperada por indução seja deslocada para abranger todo o raio em direção à pista, pois ao final da camada de indução formam-se tensões residuais positivas que podem facilitar a nucleação de trincas sendo, portanto, aconselhável evitar a coincidência do final da camada temperada por indução com o raio de concordância.

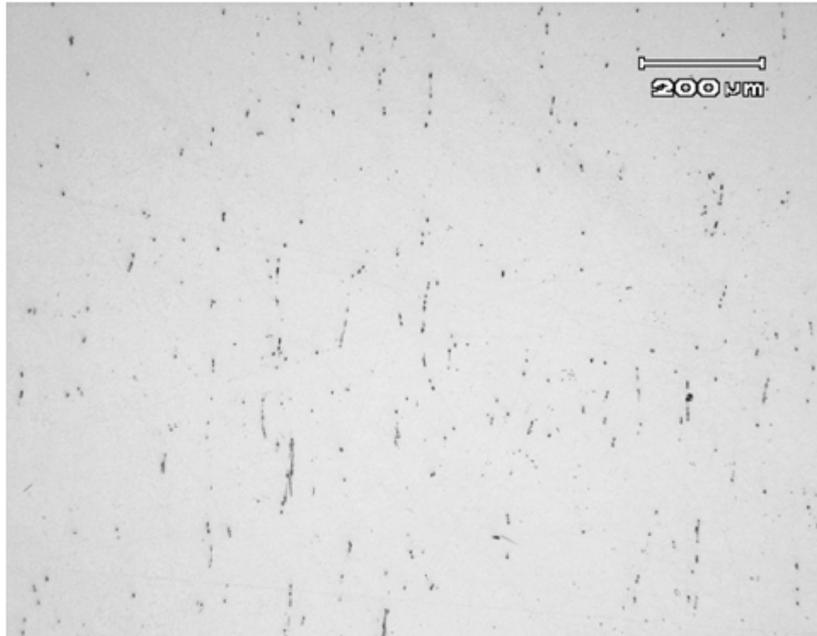
Figura 5. Micrografia mostrando a presença de inclusões de sulfeto de manganês ASTM A3 série fina.

Foi verificada uma concentração elevada de inclusões de sulfeto de manganês alinhadas, aflorando à superfície do raio de concordância, o que pode também contribuir para a nucleação de trincas.

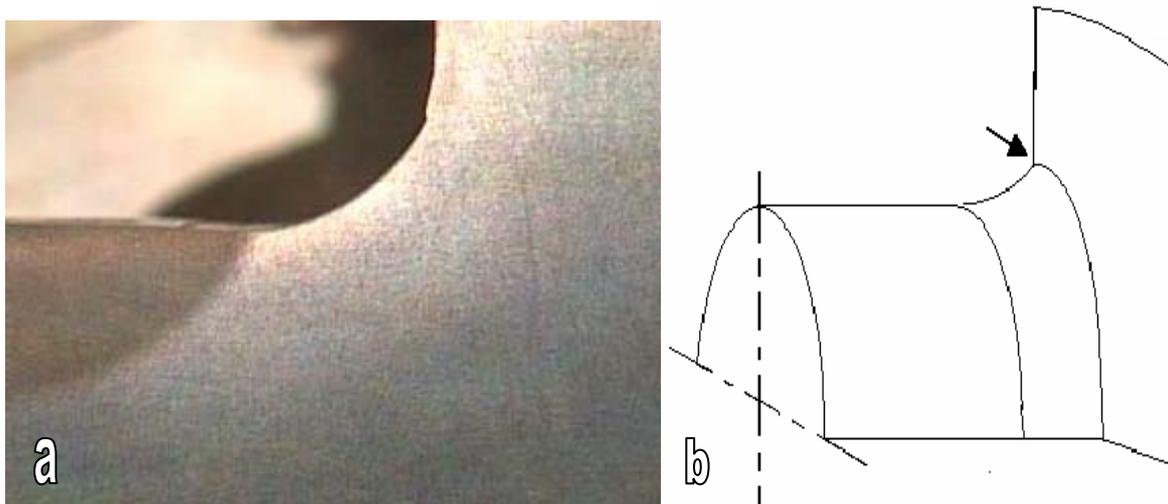
Para a realização da análise microestrutural uma amostra transversal à superfície de fratura, próxima a ponto de início da falha, foi retirada e preparada segundo procedimentos de embutimento, lixamento, polimento e ataque químico com nital 3%. A microestrutura das amostras é formada por martensita revenida. Observou-se nas amostras A e B a presença de regiões com martensita não revenida coincidentes com o raio de concordância no lado da palma, próxima ao início da fratura (Figura 4). A martensita não revenida é caracterizada pela dificuldade de atacá-la com o reativo de nital, resultando em uma região clara facilmente distinta da martensita revenida. As duas amostras apresentaram inclusões de sulfeto de manganês classificadas como ASTM A3, série fina (Figura 5). Através da análise macrográfica foi observada a presença de defeitos de usinagem nos raios de concordância, criando canto vivo no lado da palma, o que pode agravar a concentração de tensões facilitando a nucleação de trincas por fadiga (Figura 6).

Figura 6. Defeitos do raio de concordância: (a) final da camada temperada por indução junto ao início do raio e o "canto vivo" no lado da palma, na região indicada no esquema em (b).

As análises indicam que o componente sofreu ruptura por fadiga nucleada na região do raio de concordância entre o munhão e a palma. A usinagem do raio de concordância provocou um "canto vivo" no lado da palma que facilitou a falha por aumentar a concentração de tensões.
