# ANÁLISE DE FALHA EM VÁLVULA REGULADORA DE PRESSÃO<sup>1</sup>

## FAILURE ANALYSIS OF PRESSURE REGULATING VALVE

<sup>1</sup> Contribuição técnica ao 67<sup>o</sup> Congresso ABM - Internacional, 31 de julho a 3 de agosto de 2012, Rio de Janeiro, RJ, Brasil.

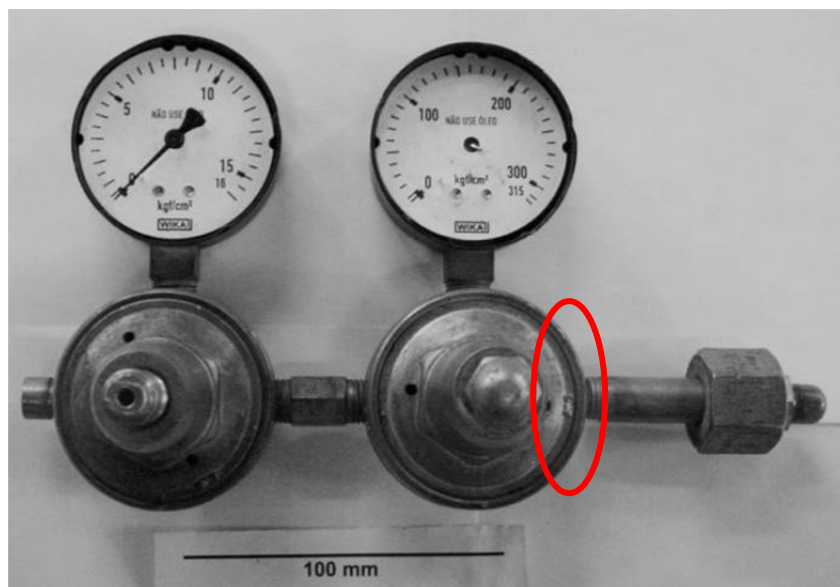
A Figura 2 mostra o componente conforme recebido para análise de falha. Trata-se de uma válvula reguladora de pressão de oxigênio, utilizada em equipamento de soldagem oxi-acetilênica. O componente apresentou fratura na conexão entre o cilindro e a reguladora, no local indicado pela elipse na Figura 2.

**Figura 2:** Válvula reguladora de pressão conforme recebida para análise.

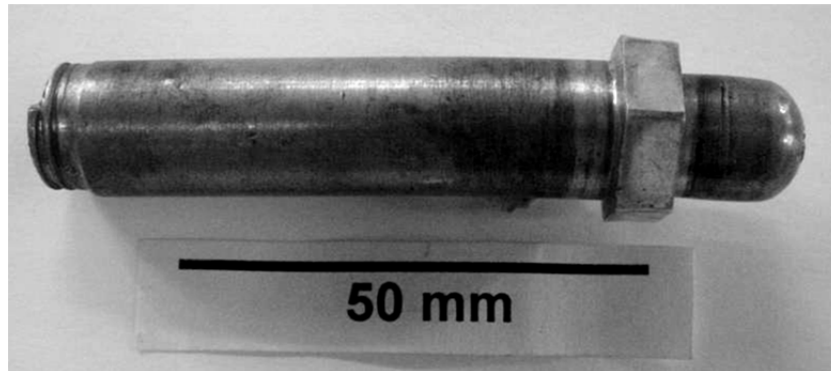
Constatou-se, através da análise visual, a presença de deformação no tubo de conexão entre o cilindro de oxigênio e a reguladora de pressão, provavelmente devida a esforços laterais, como pode ser observado na Figura 3.

**Figura 3:** Imagem em câmara digital apresentando o tubo de conexão.

A distorção do tubo de conexão entre a reguladora e o cilindro de oxigênio, como pode ser visto na Figura 3, indica que ocorreram esforços mecânicos sobre o componente.

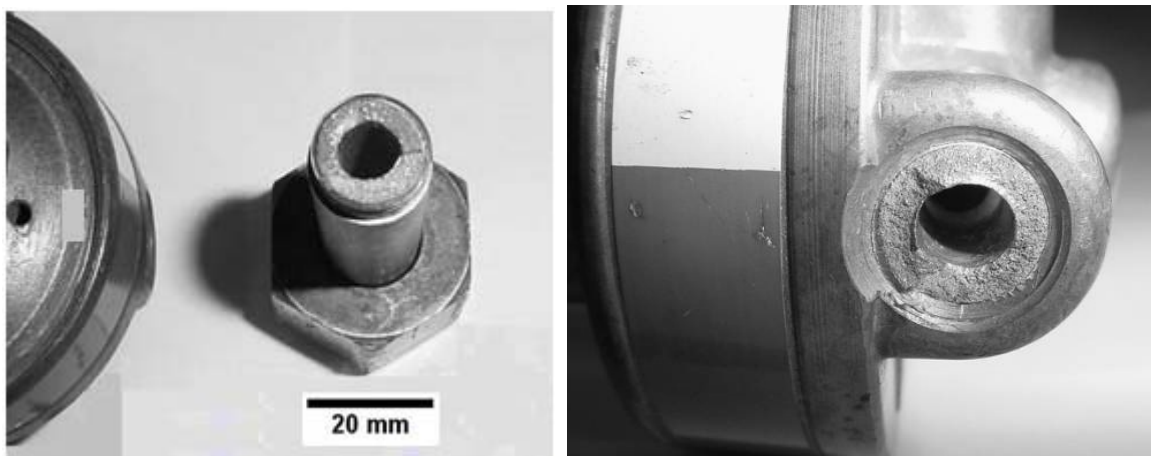
Na Figura 4 pode-se observar que a fratura ocorreu no primeiro filete de rosca, na conexão com a reguladora, que é a região que apresenta a maior concentração de tensões em componentes rosqueados.

**Figura 4:** Imagem em câmara digital das superfícies de fratura. À direita, segmento remanescente na reguladora.

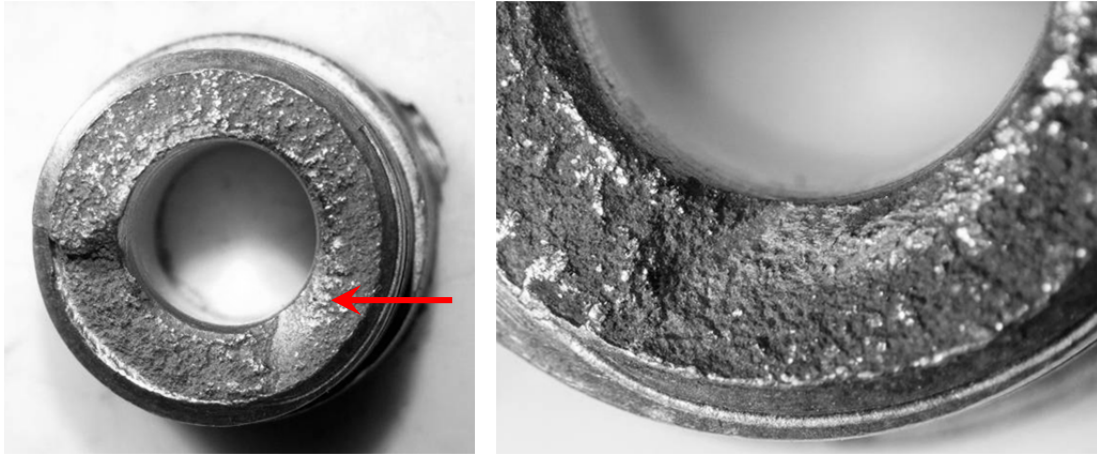
A análise fractográfica realizada em lupa de baixo aumento foi efetuada para identificação da possível origem da falha. A Figura 5 mostra uma imagem em lupa da superfície de fratura no segmento da conexão entre o cilindro de oxigênio e a reguladora. Nesta figura pode-se observar a superfície de fratura apresentando aspecto rugoso e alguns pontos de amassamento. Também pode ser observado que o plano de fratura segue a orientação do fundo do filete.

**Figura 5:** Imagem em lupa de baixo aumento da superfície de fratura. A seta indica a região analisada em MEV e mostrada na Figura 7. À direita, em maior aumento.

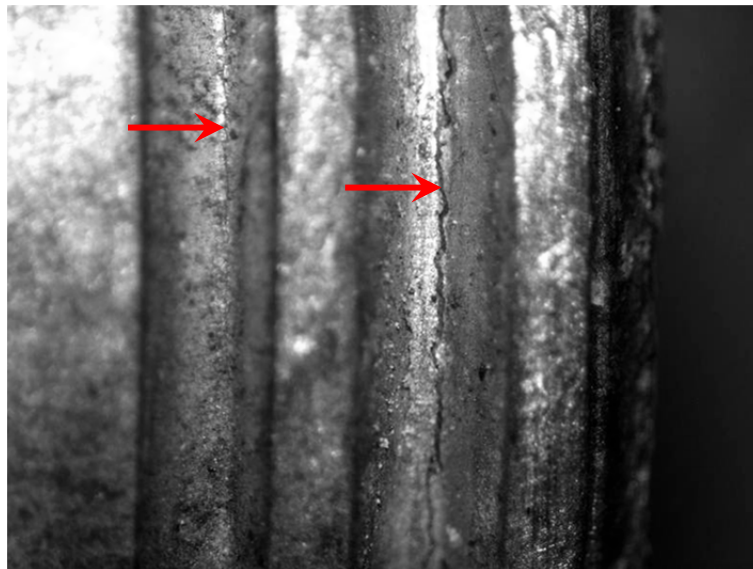
Observa-se a mudança de plano de fratura pela presença de um degrau na superfície. Este tipo de configuração ocorre geralmente em componentes com rosca, onde a fratura segue a orientação do filete. Geralmente o início da fratura ocorre em região diametralmente oposta a este degrau (seta). Também foi observada a superfície lateral do componente, onde foi identificada a presença de trincas no fundo de filetes, indicadas pelas setas na Figura 6. As trincas seguem o fundo do filete e pode ser observado que a abertura das trincas é maior na região próxima da superfície fraturada.

**Figura 6:** Imagem em lupa de baixo aumento da lateral do componente. As setas indicam as trincas.

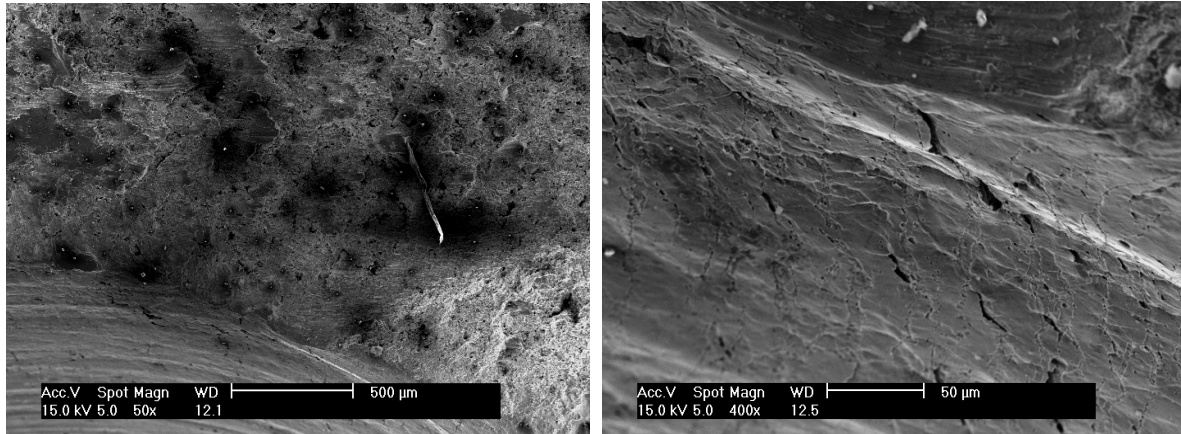
A Figura 7 mostra uma fractografia via MEV da superfície fraturada, na região indicada pela seta na Figura 5. O canto inferior esquerdo mostra a superfície interna do componente. À direita, em maior aumento, pode-se observar deformação plástica na borda interna da fratura. A Figura 8 mostra uma fractografia da superfície de

**Figura 7:** Fractografia via MEV da superfície de fratura. À direita, em maior aumento, a superfície interna.

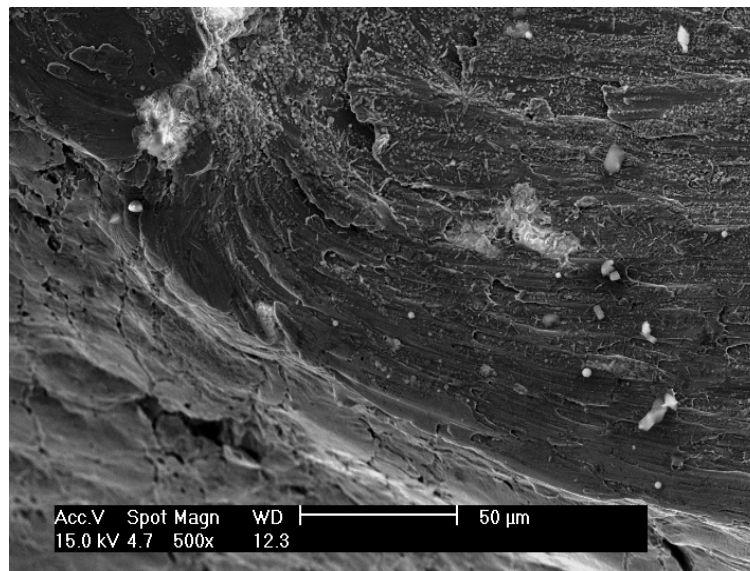
fratura na região de início da falha. Observa-se a presença de regiões planas indicando cisalhamento no canto superior esquerdo. O canto inferior direito é a superfície interna do componente. A Figura 9 mostra uma fractografia de uma região mais afastada da região de início da falha a aproximadamente meia distância entre a superfície interna e externa. Pode-se comparar com a fractografia mostrada na Figura 10, que é uma região de final da fratura, apresentando coalescimento de microcavidades.

**Figura 8:** Fractografia da região de início da trinca.

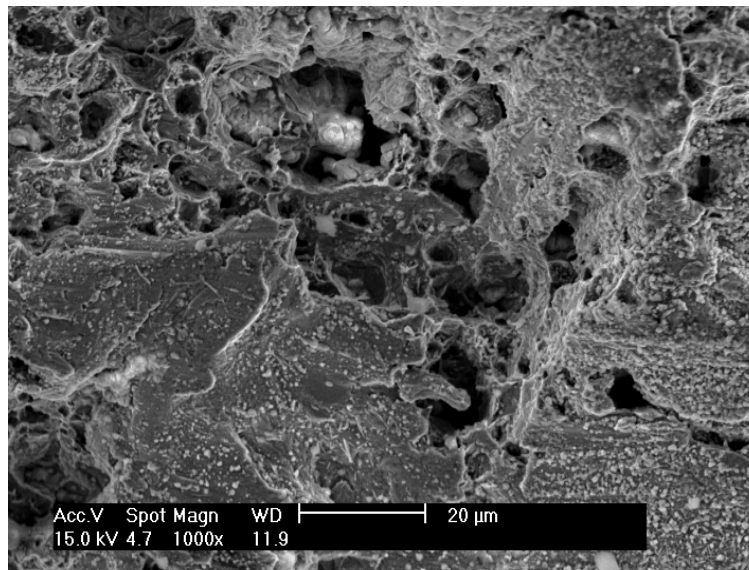
**Figura 9:** Fractografia da região mais afastada do início da fratura.

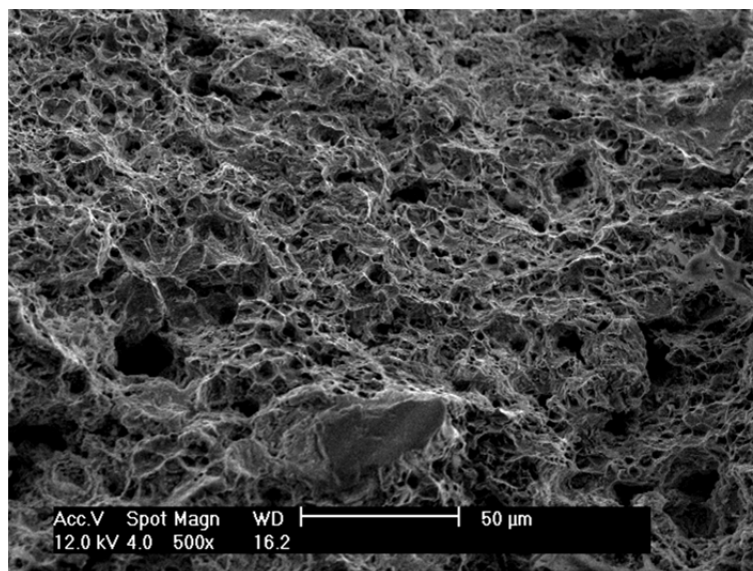
**Figura 10:** Fractografia da região final da fratura.

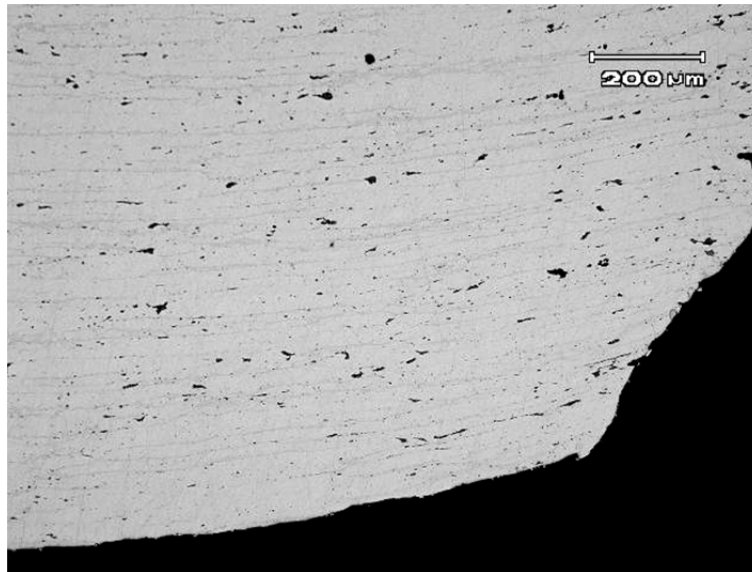
A Figura 11 mostra uma micrografia da região próxima ao início da trinca, sem ataque químico. Pode ser observada uma estrutura bandeadada e a presença de deformação plástica na superfície interna do componente (parte inferior). O bandeamento indica a deformação no sentido da conformação do material.

**Figura 11:** Micrografia da secção transversal da amostra. A borda inferior é a superfície interna.

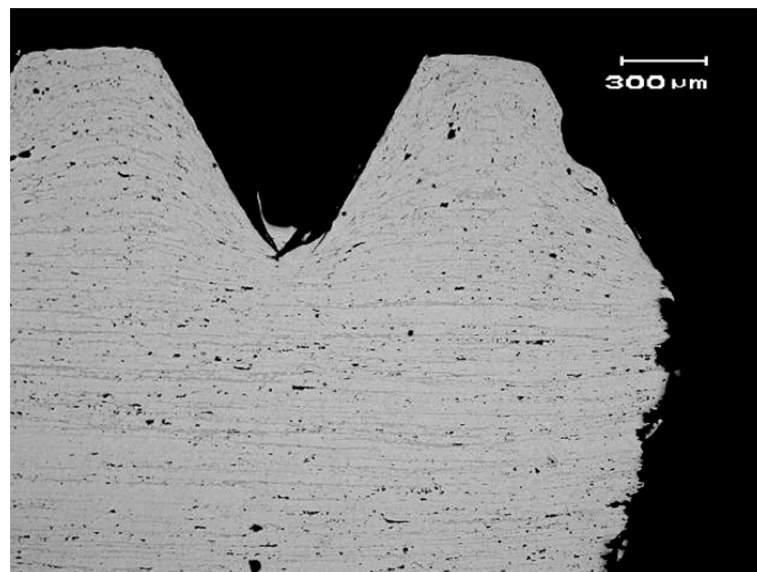
A Figura 12 mostra uma micrografia da região da rosca, sem ataque químico. Observa-se a superfície de fratura rugosa. Também se pode notar pequena trinca no

fundo do primeiro filete. A deformação plástica na região dos filetes indica que a rosca foi efetuada por rolamento.

**Figura 12:** Micrografia da secção transversal mostrando a superfície fraturada (à direita) e a rosca. Sem ataque.

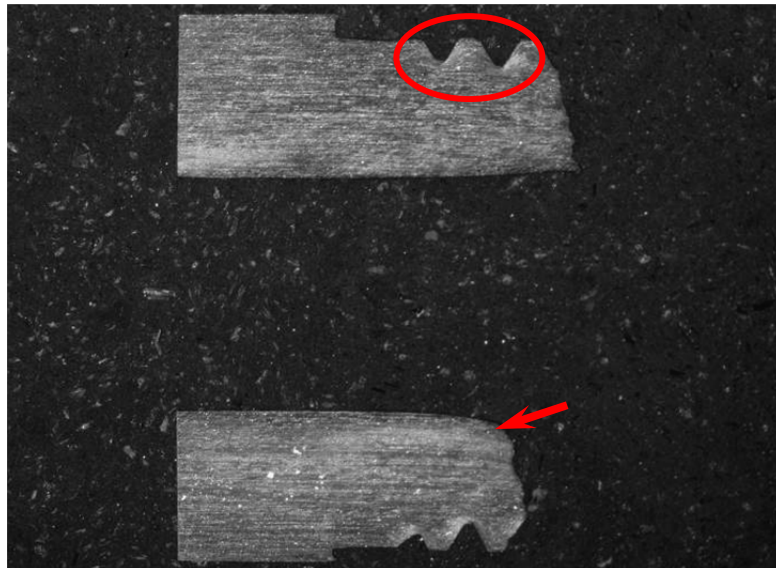
Após efetuado o ataque químico foi realizada uma macrografia em lupa de baixo aumento, mostrada na Figura 13. Nesta imagem pode-se notar a configuração do bandeamento da microestrutura, indicando uma maior deformação plástica em um dos lados do componente, inclusive com a presença de uma estrição na parte interna, próximo à superfície de fratura (indicado pela seta), correspondente ao que foi visto na Figura 11.

**Figura 13** – Macrografia da amostra seccionada, embutida e preparada para análise metalográfica. Com ataque químico.

A análise metalográfica mostrou uma microestrutura bandeada, apresentando deformação plástica na região próxima da superfície de fratura, indicando que o componente sofreu esforços que resultaram em tensões superiores à tensão de escoamento do material nesta região. A macrografia da Figura 13 mostra uma deformação plástica mais acentuada em um dos lados do componente, indicando que houve um esforço lateral, provavelmente de dobramento. Essa mesma macrografia indica uma estrição localizada, evidenciando ruptura por sobrecarga. Além de ser uma região de concentração de tensões pela sua geometria, o fundo do

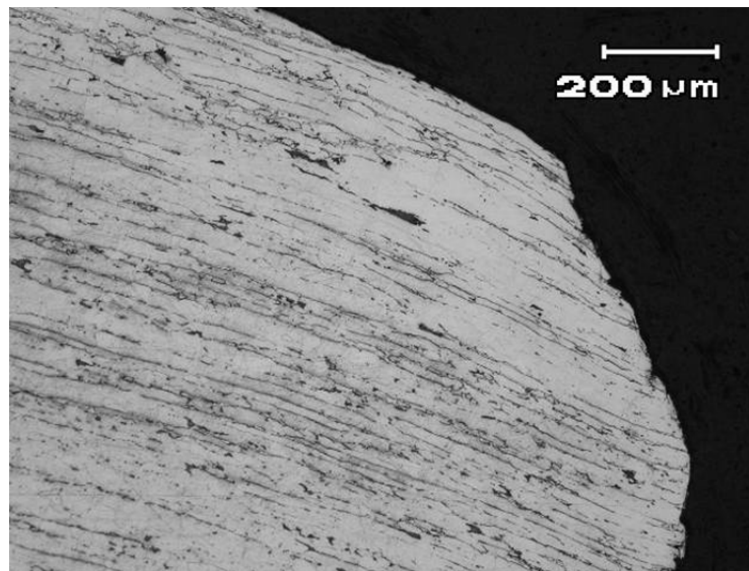
A Figura 14 mostra uma micrografia da região próxima à superfície de fratura indicada pela seta na Figura 13. Aqui se pode observar mais detalhadamente a microestrutura bandeada e a deformação plástica na superfície interna do componente (parte superior da imagem). A Figura 15 mostra uma micrografia na região indicada pela elipse na Figura 13. Nota-se a presença de trincas no fundo dos filetes, regiões que apresentam grande deformação devida ao processo de rolamento.

**Figura 14:** Micrografia da secção transversal próxima à superfície de fratura. A borda superior é a superfície interna. Com ataque químico.

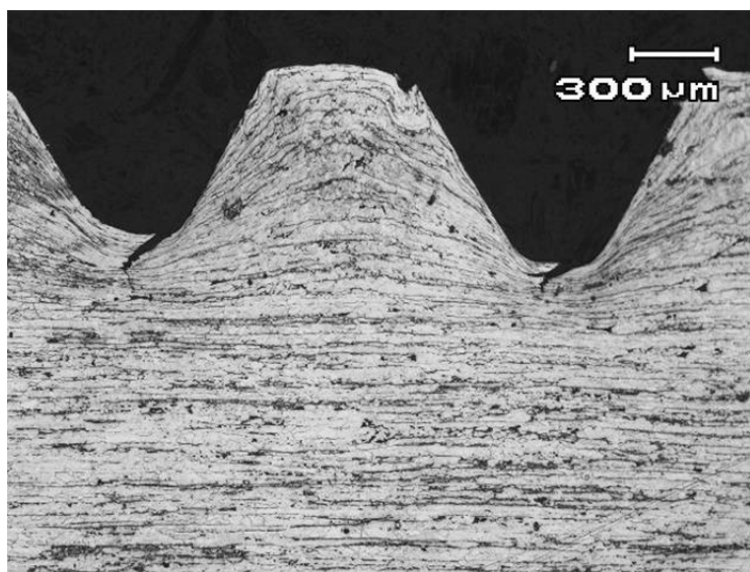
Figura 15: Micrografia da secção transversal, superfície externa. Com ataque químico.
