# ANÁLISE DE FALHA METALÚRGICA EM PARAFUSOS DE CASCA ACETABULAR METÁLICA<sup>1</sup>

## FAILURE ANALYSIS OF METALLURGICAL IN BOLTS SHELL ACETABULAR METALLIC

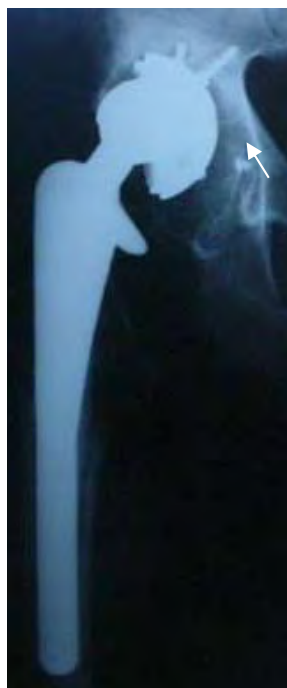
As análises radiográficas indicaram aspectos similares para os dois casos. Observou-se a ocorrência de soltura (*loosening*) dos componentes acetabulares e a ruptura de parafusos de fixação. A radiografia obtida antes da revisão do caso 1 mostra desgaste do liner, uma vez que a cabeça está deslocada para cima na direção proximal (Figura 1). Ocorreu giro do componente acetabular devido à ruptura de um parafuso de fixação na parte inferior (distal) do componente acetabular. Pela imagem é possível observar que a ponta do parafuso rompido ficou alojada no osso. A análise visual indicou que ambos componentes acetabulares apresentam superfície externa porosa. Os *liners* apresentavam algum nível de desgaste, porém ainda não haviam atingido o contato metal/metal (Figura 2). Ocorreu a ruptura na seção transversal correspondente ao primeiro filete a partir da cabeça em um parafuso do caso 1 e em dois do caso 2. Para o caso 2 também foram observadas rupturas da crista de filetes no terceiro parafuso (Figura 3). Outro aspecto visível são ranhuras longitudinais ao eixo do parafuso e trincas secundárias. Os demais componentes, cabeça e haste femoral, não apresentaram sinais de dano significativo relacionados à revisão.

**Figura 1.** Radiografia obtida antes da revisão do caso 1. Observa-se o giro do componente acetabular. A ponta do parafuso distal fraturado está alojada no osso do acetábulo (seta).

A análise radiográfica indicou o deslocamento dos componentes acetabulares após a ruptura dos parafusos. A retirada da ponta rompida do interior do osso para a revisão pode causar mais perda óssea e a necessidade de preenchimento ósseo, prejudicando a qualidade da nova interface.

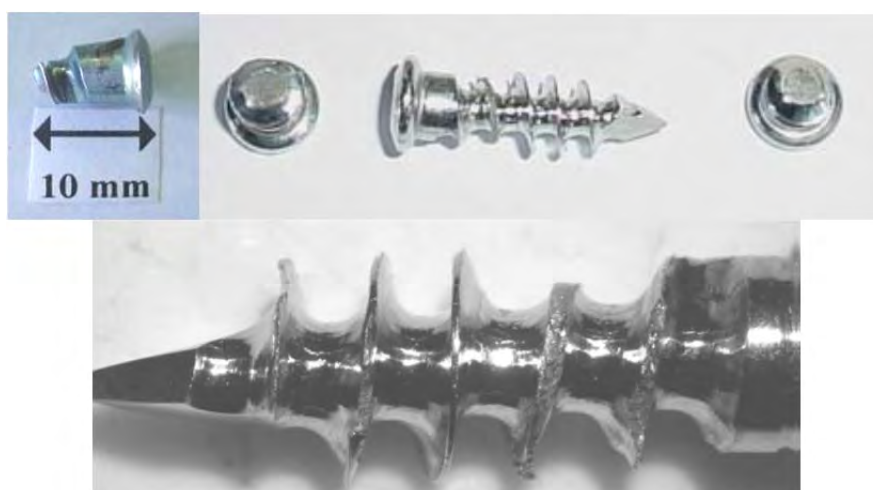
**Figura 3.** A imagem acima a esquerda mostra o parafuso do caso 1 rompido. A fratura ocorreu na região do primeiro filete. A imagem acima a direita mostra os parafusos do caso 2: a seção transversal dos dois parafusos rompidos e o parafuso remanescente de 24 mm de comprimento. A imagem abaixo mostra rupturas em cristas de filetes do parafuso remanescente. Ranhuras longitudinais também podem ser vistas.

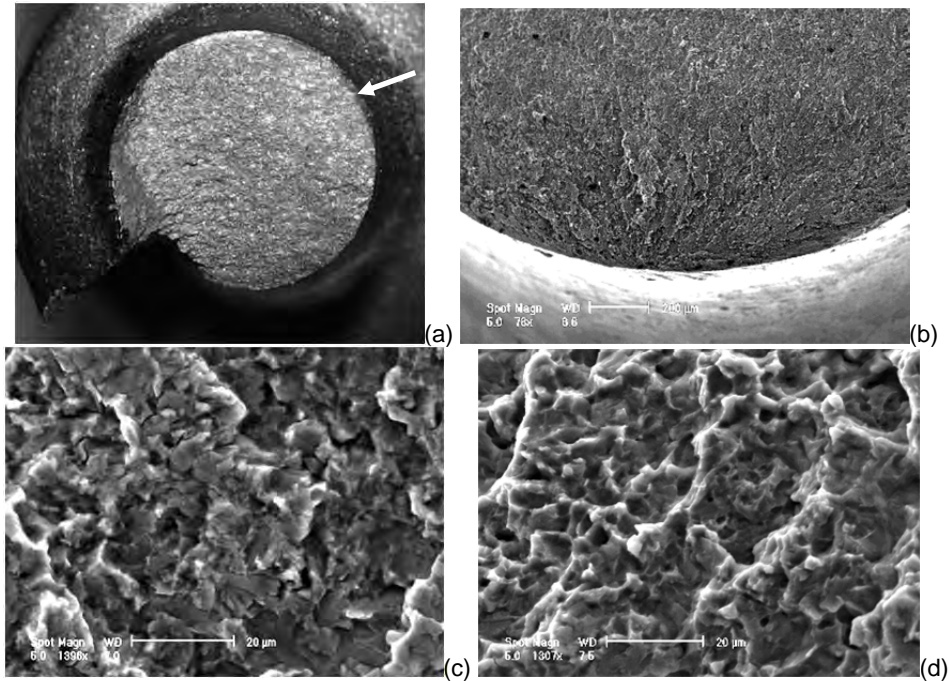
O parafuso do caso 1 apresentou fratura por solicitação de flexão unidirecional. A fratura iniciou em uma região específica junto ao fundo de filete e propagou por uma grande extensão até a ruptura final. Esta foi associada ao cisalhamento da seção do filete. Em microscópico eletrônico foi possível identificar um aspecto de propagação por fadiga na superfície de fratura próxima a região de início e coalescimento de microcavidades próximo a região do final da propagação (Figura 4). Os dois parafusos rompidos na seção transversal do caso 2 apresentaram um aspecto de fratura rugosa, frágil, comumente observada em casos de fratura de materiais de granulometria grosseira. Observaram-se também degraus retos em ambos os parafusos. Esses degraus apresentam similaridade com marcas de praia, no entanto são retos e não semi-elípticos como se espera das marcas de praia. Em microscópio eletrônico verificou-se a separação de partículas sem evidência de deformação, a

**Figura 4.** Imagens do parafuso do caso 1: (a) aspecto liso da superfície de fratura. A seta indica a região de início da fratura; (b) linhas radiais emanando a partir do início da fratura; (c) aspecto de propagação por fadiga na superfície próxima ao início da fratura; e (d) formação de dimples na superfície próxima do final da propagação de fadiga.

Em todos os casos a fratura ocorreu junto ao primeiro filete a partir do parafuso. No caso 1, o parafuso apresentou aspecto de fratura por fadiga devido a esforço de flexão. A falha foi favorecida pela condição microestrutural do material, que apresentou microestrutura típica de liga Ti6Al4V transformada em elevada temperatura e sem proteção contra oxidação. Segundo a literatura, esta condição apresenta baixo desempenho à nucleação de fadiga.<sup>(16)</sup> Segundo a Norma ASTM F136,<sup>(17)</sup> a microestrutura das ligas Ti6Al4V para aplicação em implantes cirúrgicos deve ser uma dispersão fina de fase alfa e beta, resultante do processamento no campo alfa mais beta. Não deve existir rede contínua de alfa em contorno dos grãos beta primários e nem devem existir plaquetas alfa grosseiras e alongadas. Com efeito, o material com uma dispersão fina dos grãos apresenta melhores propriedades em fadiga.<sup>(18)</sup>

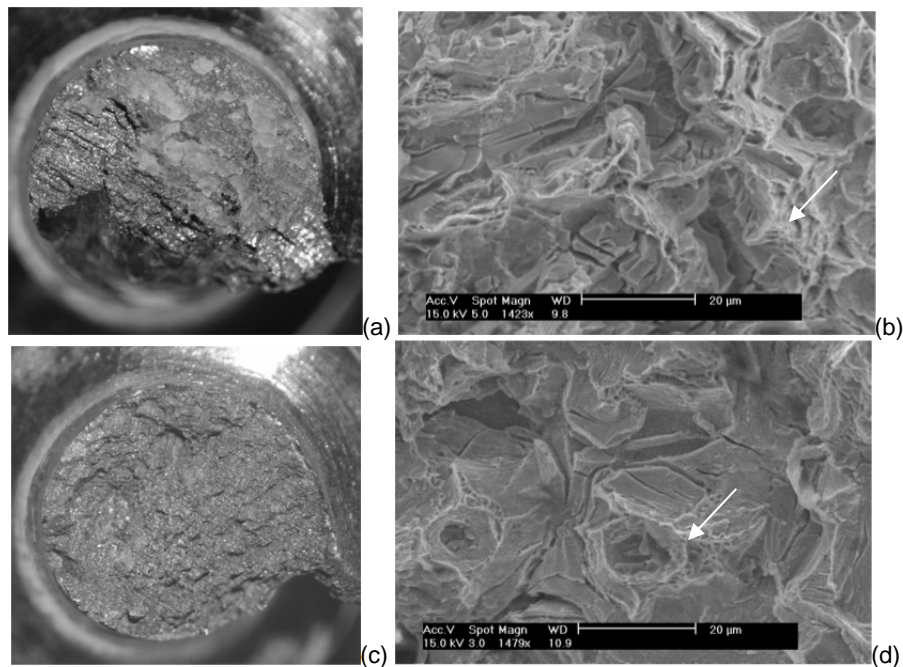
aparência de fadiga, bem como a formação de coalescimento de microcavidades (Figura 5). O parafuso remanescente do caso 2 apresentou fraturas nas cristas dos filetes. Em maior aumento observa-se a formação de fratura interdendrítica e estrias que indicam propagação de fadiga (Figura 6). A Figura 6 também evidencia ranhuras transversais e trincas secundárias na crista de filetes desse parafuso.

**Figura 5.** Imagens (a) e (c) apresentam o aspecto frágil da fratura transversal dos dois parafusos do caso 2. Observa-se o aspecto rugoso e degraus retos e paralelos sobre as superfícies. As imagens (b) e (d) mostram respectivos micromecanismos de fratura. Observam-se separações de partículas, aparência de fadiga e alguns coalescimentos de microcavidades.

No caso 2, ocorreu a ruptura da seção transversal de dois dos parafusos, com aspecto rugoso e com linhas ou degraus retos e paralelos ao longo da superfície de fratura. A morfologia da superfície de fratura bem como os micromecanismos encontrados indica falha de modo frágil. Através das metalografias, constatou-se estrutura dendrítica típica de ligas de cromo-cobalto brutas de fusão e a formação de microrrechupes delineando as dendritas em algumas regiões. A estrutura de dendritas alinhadas transversalmente ao eixo dos parafusos pode ser associada à formação de degraus na superfície de fratura e também foi responsável pelas escamações (ranhuras transversais) nos filetes e pelas fraturas de aspecto frágil. Também foi verificado mecanismo de fadiga propagando entre as dendritas de algumas das cristas dos filetes do último parafuso que não apresentou ruptura no plano transversal, indicando que este estava suportando um elevado carregamento e estava fadado a também romper ou ser puxado para fora do osso. A fabricação dos parafusos através dessa liga foi para que houvesse compatibilidade com a casca acetabular metálica, que também é decromo-cobalto. Materiais que mantêm contato devem ser compatíveis (de preferência ser os mesmos materiais) para evitar processos corrosivos pela formação de pilha galvânica. Entretanto, os parafusos teriam resistido mais caso tivessem sido fabricados a partir de uma liga de cromo-cobalto com estrutura mais refinada, assim como as obtidas por trabalho mecânico ou por metalurgia do pó (Hot Isostatic Pressure), para evitar as fraturas interdendríticas e as escamações de usinagem.

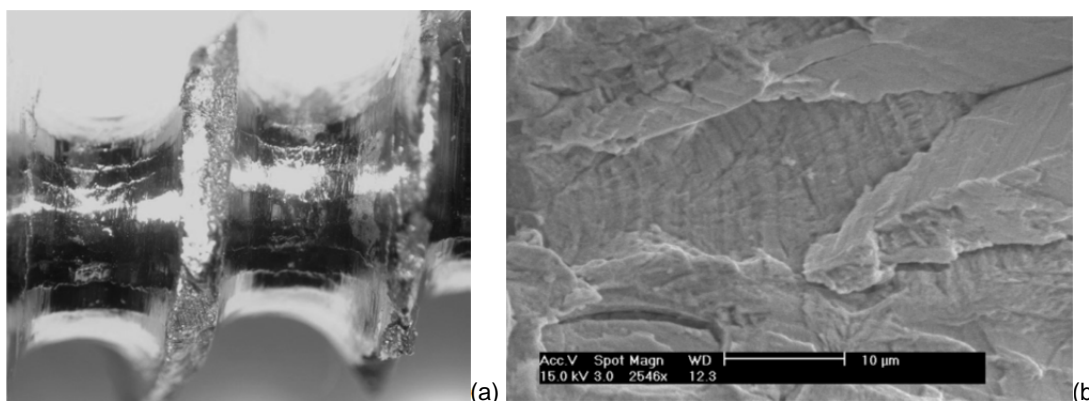
**Figura 6.** A imagem (a) evidencia fraturas nas cristas dos filetes, ranhuras transversais e trincas secundárias na crista de filetes do parafuso remanescente do caso 2; (b) em maior aumento, observa-se a formação de fratura interdendrítica e estrias que indicam propagação de trinca.

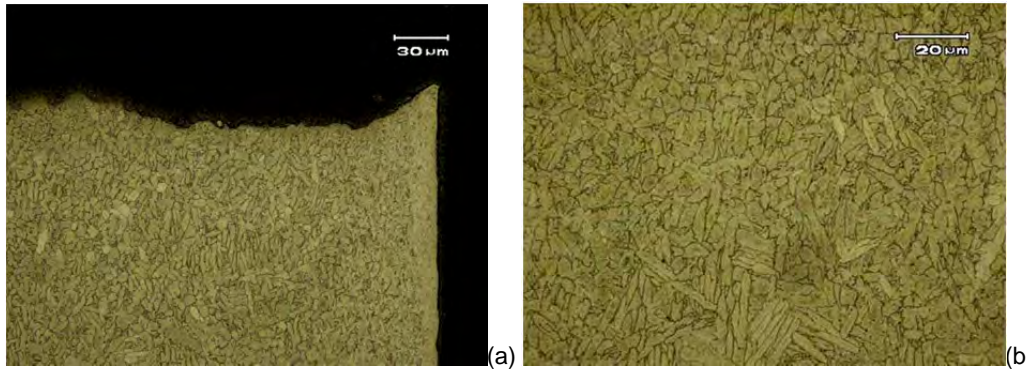
O parafuso do caso 1 apresentou microestrutura típica de liga de Ti6Al4V transformada acima da temperatura beta, com a formação de placas da fase alfa e beta intergranular. Foi observada a formação de uma fina camada superficial mais clara, indicando maior quantidade de fase alfa. Esta característica é típica em tratamentos térmicos de ligas de titânio realizados em atmosfera rica em oxigênio. A nucleação do processo de fratura está associada a esta camada (Figura 8). A análise dos parafusos do caso 2 indicou a formação de microrechupes orientados transversalmente a seção (Figura 9). A microestrutura é típica de liga fundida resistente a altas temperaturas a base de Cr-Co, constituída de matriz de solução sólida rica em cobalto, contendo carbonetos dispersos nos grãos e nos contornos (Figura 10).

**Figura 8.** A imagem (a) mostra o local do início da fratura do parafuso do caso 1; a imagem (b) mostra a microestrutura constituída de placas da fase alfa e fase beta intergranular. Ataque 0,2% HF e 0,4% HNO<sub>3</sub> diluído em água.

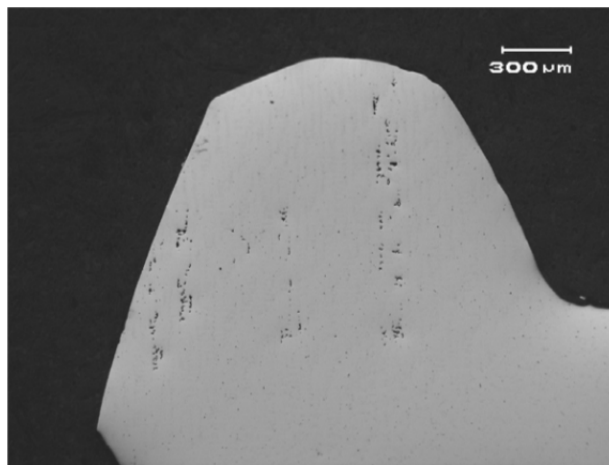
**Figura 9.** Seção metalográfica sem ataque (como polida) do plano transversal da cabeça de um parafuso do caso 2. Observa-se o alinhamento de microrechupes.

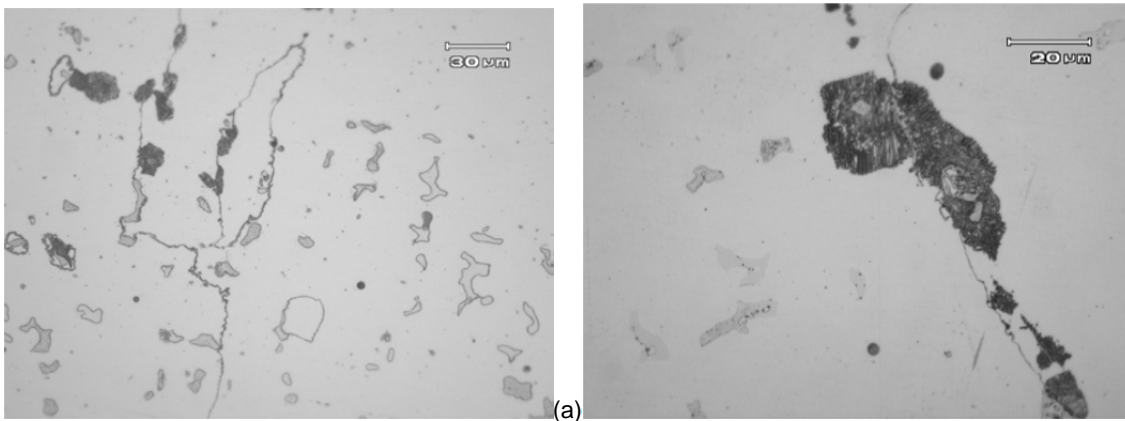
**Figura 10.** Microestruturas representativas dos parafusos do caso 2. Matriz constituída de dendritas de austenita contendo cadeias de carbonetos eutéticos e partículas dispersas de carbonetos. A imagem (b) mostra em detalhe o aspect lamellar de carboneto em contorno. As inclusões globulares são primordialmente de sulfeto e silicato. 10 mL HNO<sub>3</sub>, 20 mL HCl, 30 mL glicerol.
