ANÁLISE DE FALHA POR FRATURA DE UM EIXO¹

FAILURE ANALYSIS BY FRACTURE OF A SHAFT

¹ Contribuição técnica ao 65º Congresso Anual da ABM, 26 a 30 de julho de 2010, Rio de Janeiro, RJ, Brasil.

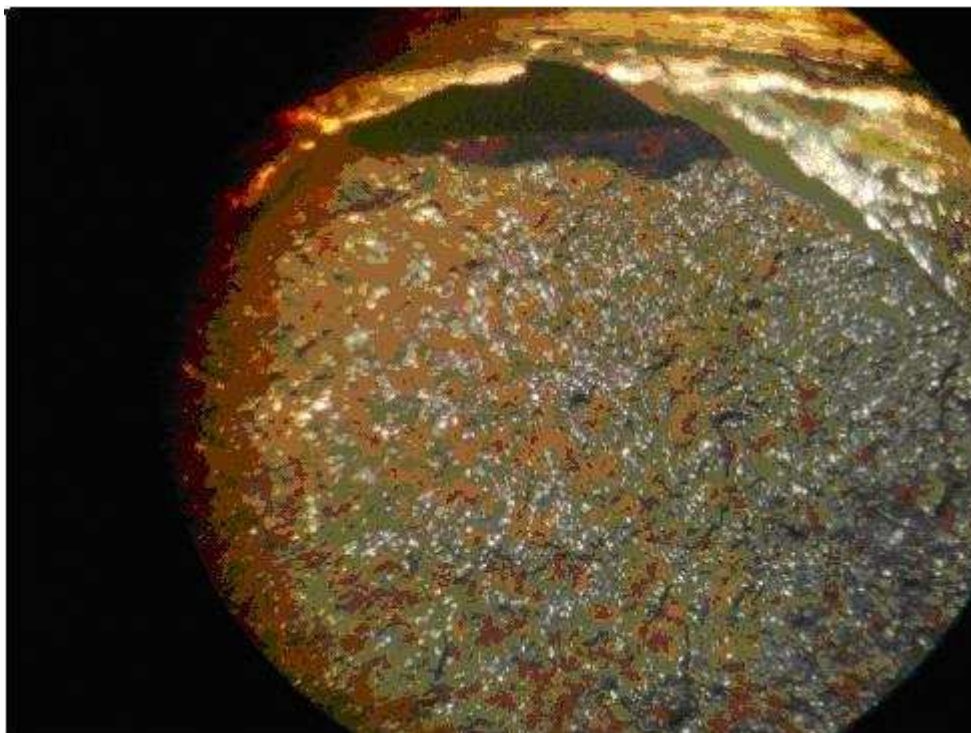
Neste trabalho foram utilizadas algumas técnicas de caracterização mecânica e metalúrgica de materiais na busca dos mecanismos causadores da falha por fratura, uma vez que se sabe que a prevenção de mais falhas sempre será auxiliada pela investigação daquela já ocorrida. A Figura 1 apresenta a superfície fraturada do eixo em uma imagem obtida através da utilização de uma lupa acoplada a uma câmera digital. A Figura 2 mostra uma imagem da montagem da caixa redutora (onde estava localizado o eixo que falhou) na máquina de corte de pastilhas de aço (sucata).

Figura 1 - Imagem da superfície de fratura obtida através do auxílio de uma lupa. A escala de aumento não foi medida.

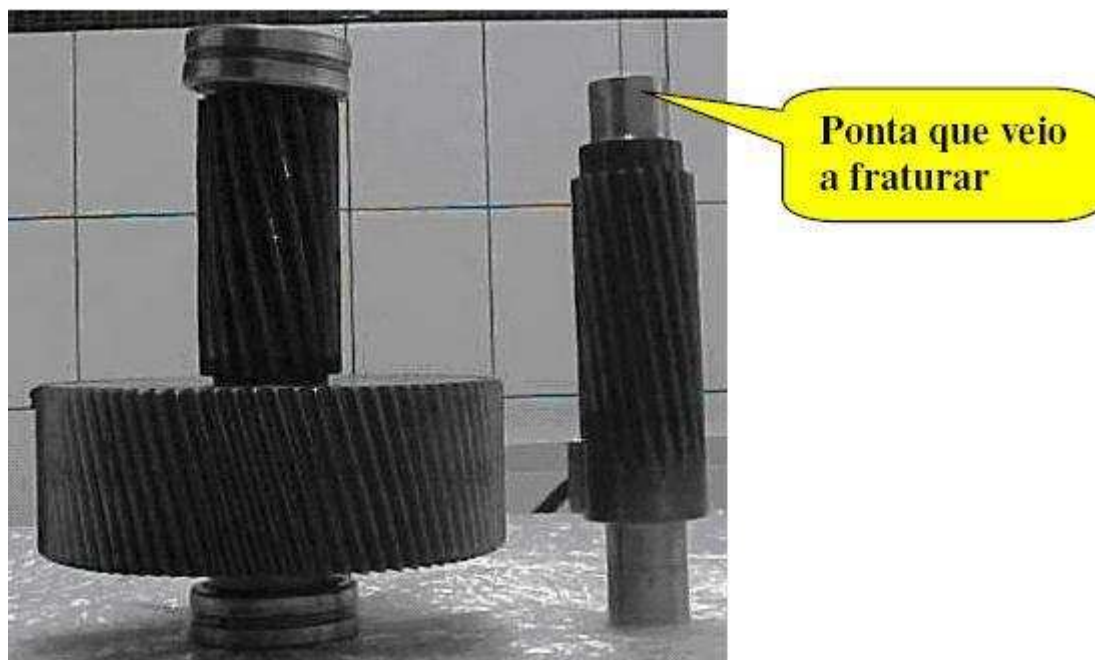
Figura 3 - Eixo antes da falha. Montado em rolamentos e engrenagem e desmontado, respectivamente.

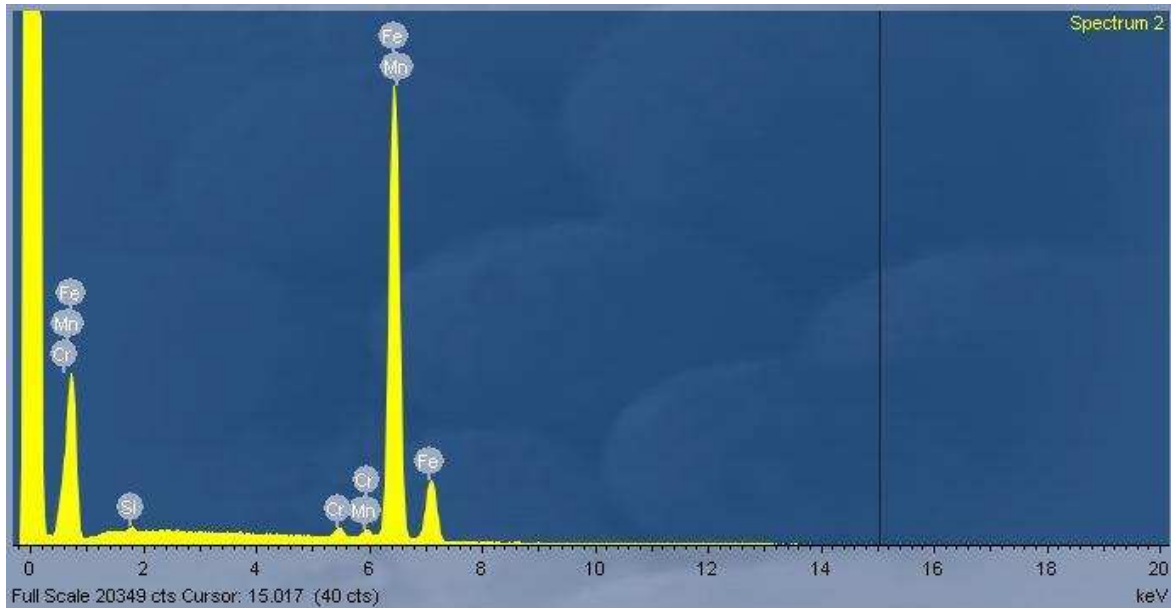
A análise química por EDS (Figura 4) constatou que existiam altos teores de ferro e a presença de algum manganês, além de baixos teores de silício, o que é esperado na composição química do SAE 1045.

A presença do silício detectada no material é uma provável impureza, o que pode ser concluído devido a sua baixa incidência, conforme revelado pelo espectro de picos característicos de energia do EDS obtidos para o material analisado. O mesmo pôde ser verificado para o cromo. A Figura 6 exemplifica um dos diversos espectros obtidos para o material do eixo fraturado.

Figura 4 – Resultado do EDS, presença de picos significativos de Fe e Mn.

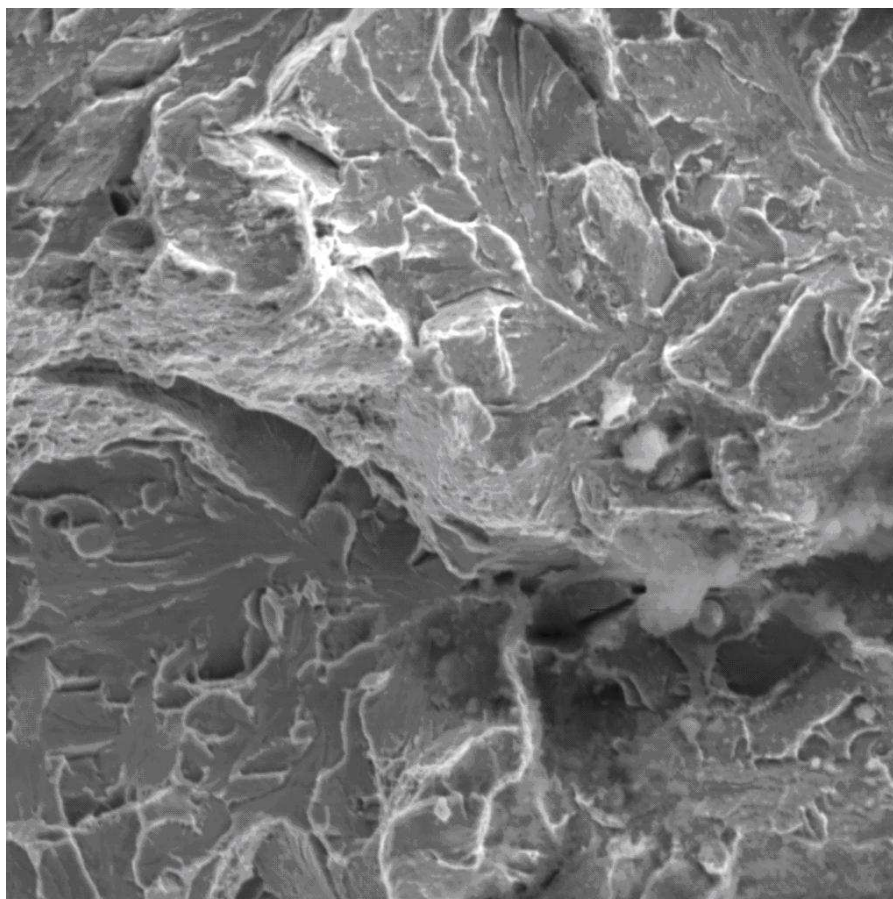
Nas imagens das Figuras 5, 6, 7 e 8 observa-se a superfície de fratura do material (fractografias). Foram obtidas imagens das extremidades direita, esquerda, superior e inferior da superfície de fratura do eixo, além de imagens da região central da superfície fraturada. As fractografias apresentaram-se muito semelhantes ao longo de toda a área de superfície de ruptura. Os aspectos revelaram ser uma fratura frágil por clivagem, ou seja, tipificam as falhas que ocorrem através de planos de baixo índice cristalográfico. A superfície de fratura por clivagem é tipicamente encontrada em materiais frágeis (ou fraturas por impacto) com baixa capacidade de absorção de energia. Sua região é formada por regiões planas e lisas. A fratura frágil por clivagem ocorre também quando a deformação plástica é dificultada (por exemplo, em temperaturas abaixo da TTDF – temperatura de transição dúctil-frágil). Ela acontece transgranularmente, isto é, através dos planos de menor densidade atômica, já que estes apresentam menor número de ligações a romper e maior espaço interplanar.^(10,5)

Figura 5 – Superfície de fratura do eixo, aumento 1200X, MEV, modo elétrons secundários (SE).

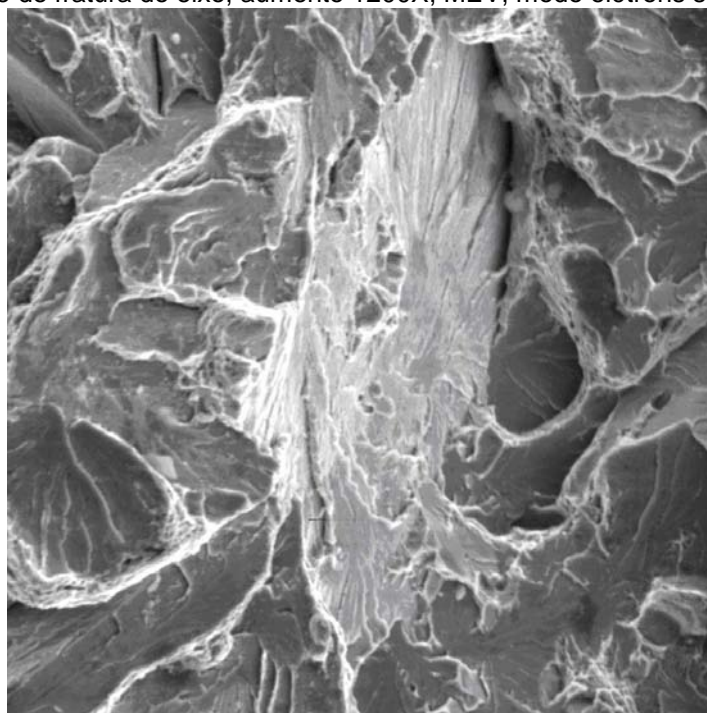
Figura 6 - Superfície de fratura do eixo, aumento 1.200X, MEV, modo SE.

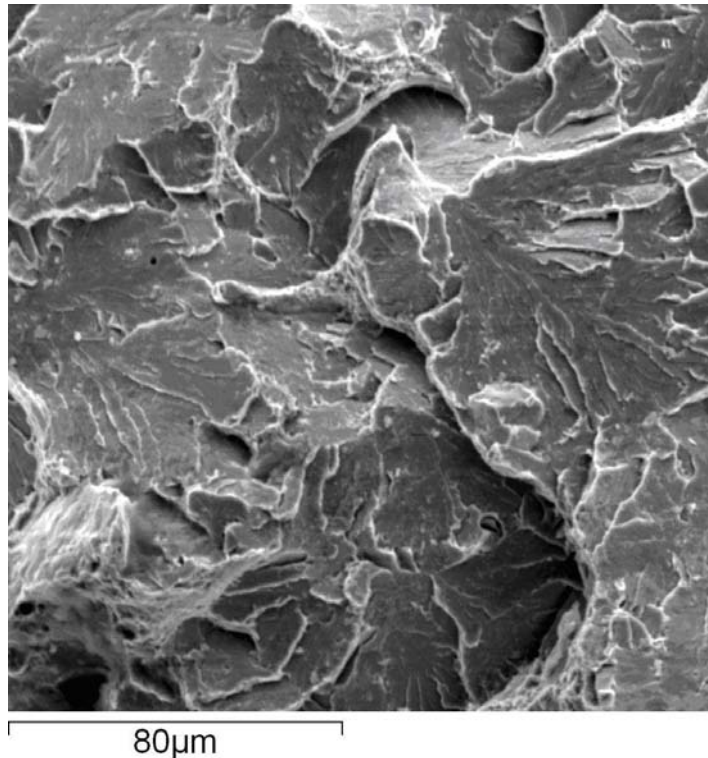
Figura 7 – Superfície de fratura do eixo, aumento de 1200X, MEV, modo SE.

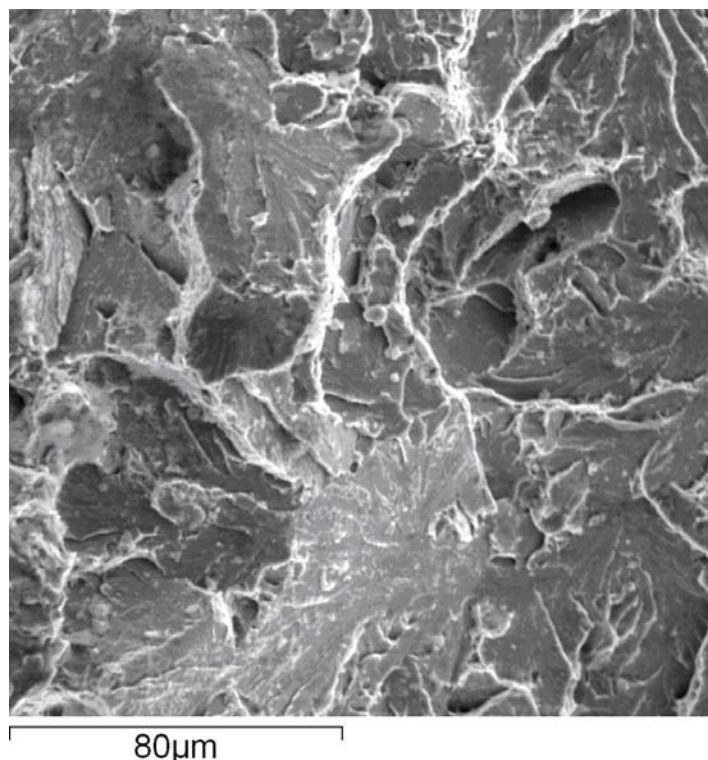
Figura 8 – Superfície de fratura do eixo, aumento de 1.200X, MEV, modo SE.

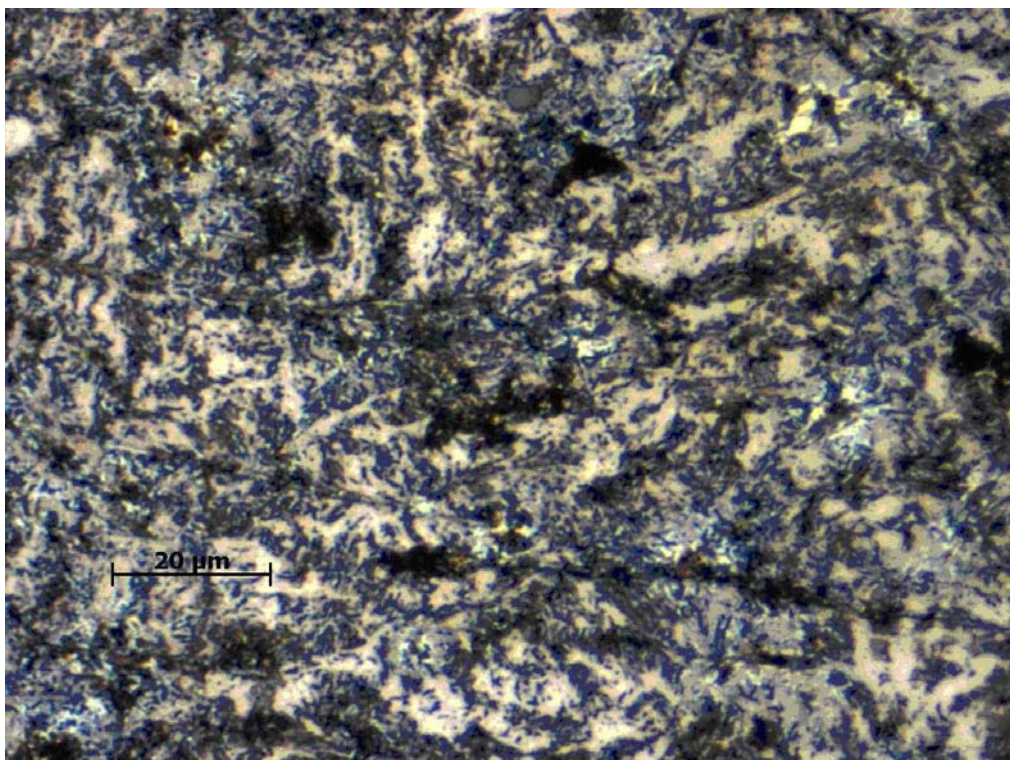
A imagem da Figura 9 exemplifica uma das diversas imagens obtidas da microestrutura do material do eixo, tipicamente de aço temperado e revenido, isto é, com aspecto microestrutural de martensita revenida. Todas as amostras analisadas encontravam-se com os mesmos aspectos.

Figura 9 – Microestrutura do eixo fraturado – Aumento de 500X. Todas as regiões analisadas encontravam-se com o mesmo aspecto microestrutural exemplificado por esta imagem. Ataque Nital 5%.

A análise de microestrutura revelou se tratar de um aço temperado e revenido com fases ferrita e cementita homogeneamente distribuídas, o que está de acordo com a especificação do material para o eixo da máquina de triturar sucata. Sugere-se a utilização de peça com têmpera e revenido apenas superficial ao invés da têmpera e revenido na peça toda, uma vez que um material temperado e revenido de modo inadequado pode ser mais frágil e não deve ser usado numa caixa de transmissão. Numa aplicação como essa, isto é, de um eixo redutor, o ideal é ter-se a superfície em martensita revenida, dura, e o núcleo mantendo sua capacidade de trabalhar na transmissão do torque, quando terá que se deformar, funcionar como uma mola de torção. A provável situação da sobrecarga existente devido à alimentação manual da máquina e o tratamento térmico para têmpera que deveria ser apenas superficial e que não foi corretamente especificado muito provavelmente levaram o material a não possuir área transversal para realizar o trabalho.

Todos os fatores observados, juntamente com um provável funcionamento em sobrecarga devido à alimentação manual da máquina com a sucata, levam a conclusão da falha por utilização incorreta (sobrecarga) associada à uma microestrutura que deveria ser apenas superficial e não ao longo de todo o eixo. A análise mostrou que o material dimensionado foi considerado apenas para operar em condições normais e não para o excesso de carga. Como sugestão para que seja evitado o excesso de carga, a limitação de alimentação da máquina poderia ser automatizada.
