ANÁLISE DE FALHA POR FRATURA DE UM PARAFUSO PRISIONEIRO DA CARÇAÇA DE UM REDUTOR DE VELOCIDADE¹

FRACTURE FAILURE ANALYSIS OF A GEARBOX CASING CLAMPING STUD BOLT

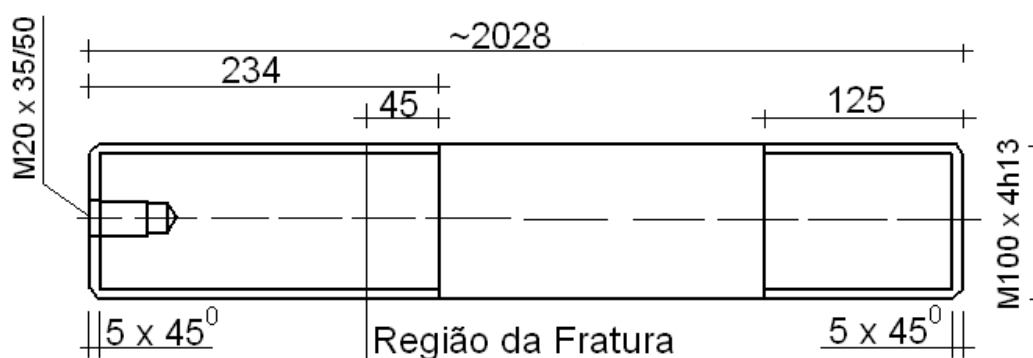
A Figura 2 mostra as dimensões em milímetros do parafuso prisioneiro analisado, bem como a posição aproximada em que ocorreu a fratura. Foi verificado que a fratura desenvolveu-se no engaste com o primeiro filete da porca, tal como tipicamente verificado neste tipo de falha, tendo em vista as máximas tensões trativas desenvolvidas localmente.

Figura 2. Croqui do parafuso prisioneiro M100x4 com a posição da fratura.

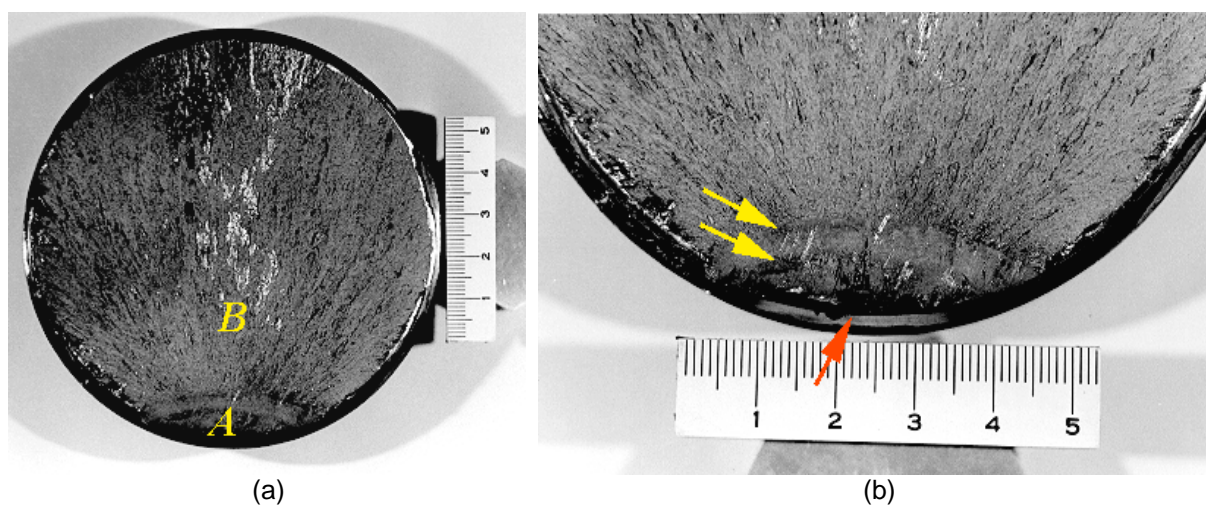
Figura 3. Vista geral (a) e detalhe (b) da superfície de fratura do parafuso. Em (a), a superfície de fratura por fadiga é indicada por A e a gerada durante a fratura final catastrófica, por B. Em (b), a seta laranja indica o sítio de nucleação de fadiga, e as amarelas as chamadas “marcas de praia”.

A análise inicial da superfície de fratura permitiu concluir que a falha ocorreu pelo mecanismo de fadiga. Na Figura 3a estão especificadas as regiões de nucleação e crescimento subcrítico de trinca por fadiga (A), e de propagação catastrófica da trinca (B), quando a seção remanescente já não mais suporta o carregamento aplicado no componente. Tendo em vista a pequena proporção de área ocupada pela trinca de fadiga, relativamente à área total da seção transversal do componente fraturado, pode-se inferir que a fratura do componente ocorreu sob cargas bastante elevadas. Na Figura 3b o ponto provável de iniciação da trinca de fadiga é apontado por seta laranja e observa-se a existência de “marcas de praia” (seta amarelas), que tipicamente se desenvolvem durante variações das condições de carregamento do componente. Estas marcas são provas cabais de que a falha do componente deveu-se à fadiga do material durante operação em serviço.

De acordo com a Figura 3, o comprimento ou a profundidade crítica da trinca (a_c) foi estimado como sendo de 10,44 mm, para um diâmetro D aproximado da seção transversal do parafuso prisioneiro da ordem de 100 mm, levando a uma razão a_c/D próxima de 0,1.

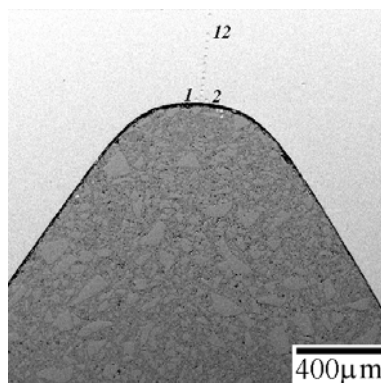
Figura 4. Raiz do filete de rosca onde foram realizadas as medidas de dureza. O raio de curvatura do filete (r) foi estimado em 0,49-0,50mm, a altura (h) em 2,35mm e o seu passo (b) em 4,10mm. Os números indicam as posições das medidas.

O gráfico plotado de microdureza vs. profundidade a partir da raiz do filete indicou que a dureza da camada rolada atinge o valor da dureza da matriz metálica (368 HV \approx 348 HB) numa posição localizada a aproximadamente 320 μ m da raiz do filete, corroborando assim a estimativa anteriormente realizada da espessura da camada encruada/rolada tomando-se apenas como base o seu aspecto microestrutural.

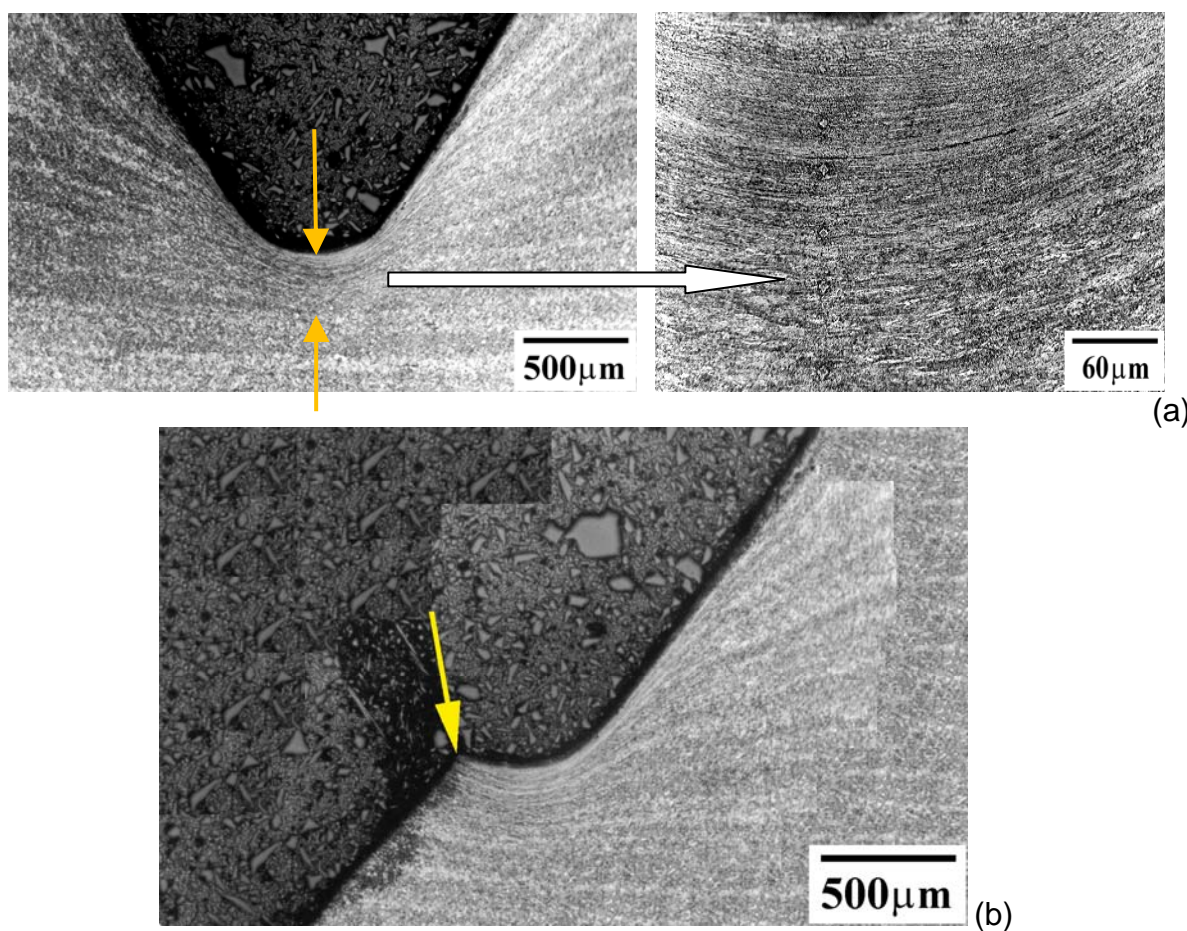
Figura 6. (a) Filete íntegro e região logo abaixo da sua raiz (as setas laranja definem a espessura da camada rolada); (b) Filete fraturado (seta amarela) do parafuso prisioneiro M100x4.

Observa-se na Figura 6a que as linhas de fluxo acompanham o contorno dos filetes confirmando que os mesmos foram conformados através do processo de rolagem (filetes rolados). Nota-se que a microestrutura do material é constituída de partículas de carbeto dispersas numa matriz martensítica revenida. A matriz apresenta-se bastante deformada nas proximidades da raiz do filete, indicando que a rolagem dos filetes deu-se, provavelmente, após o tratamento térmico do componente, tal como preferencialmente deve ocorrer. Na Figura 6b, a profundidade da camada rolada, cujos limites são definidos por setas laranja na Figura 6a, é estimada como sendo da ordem de 300 μm .

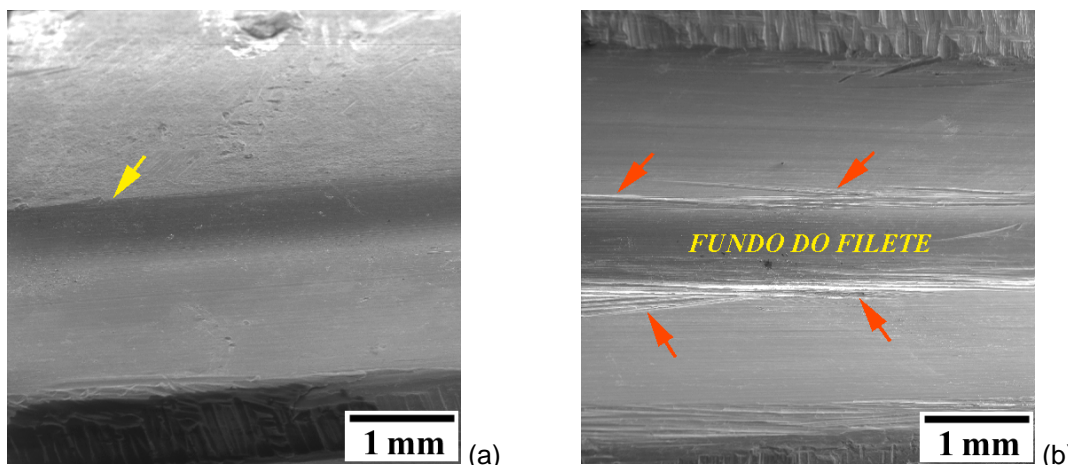
Na Figura 7a tem-se uma vista do filete que fraturou em serviço e verifica-se que a fratura iniciou-se em um ponto fora da raiz do filete (seta amarela) o que corrobora as observações feitas com relação à Figura 6. Na Figura 7b observa-se o filete situado logo abaixo daquele que ocorreu o rompimento, com a presença de riscos e sulcos (apontados por setas laranja), e que provavelmente foram gerados durante o processo de rolagem dos filetes. Observa-se que a posição ocupada pelos sulcos corresponde exatamente àquela em que se deu a fratura do filete (Figura 7a). Pode-se, portanto, concluir que a baixa qualidade de acabamento superficial proporcionado pelo processo de fabricação dos filetes por rolagem tenha, muito possivelmente, sido a principal causa da falha do componente em serviço.

Figura 7. (a) Vista frontal do filete que rompeu causando a falha do componente em serviço; (b) Vista frontal do segundo filete (b).

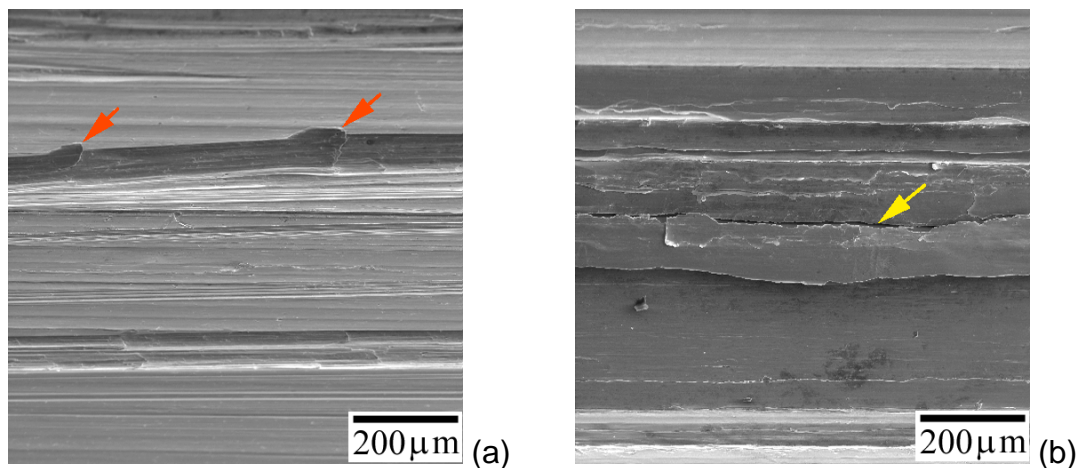
A Figura 8a apresenta o quarto filete, contado a partir daquele que rompeu em serviço, onde novamente observam-se sulcos bastante profundos, que atuam como concentradores de tensões trativas.

Observa-se na Figura 8b que o sétimo filete, contado a partir daquele que rompeu em serviço, apresenta novas evidências dos danos introduzidos durante a etapa de conformação mecânica dos mesmos, e até mesmo pode-se notar um trincamento indicando deficiências no processo de rolagem da rosca.

Figura 8. Detalhes do fundo dos filetes: (a) Quarto filete exibindo sulcos e marcas (apontados por setas vermelhas) introduzidos na sua fabricação; (b) Sétimo filete, com a seta amarela apontando para um trincamento desenvolvido.

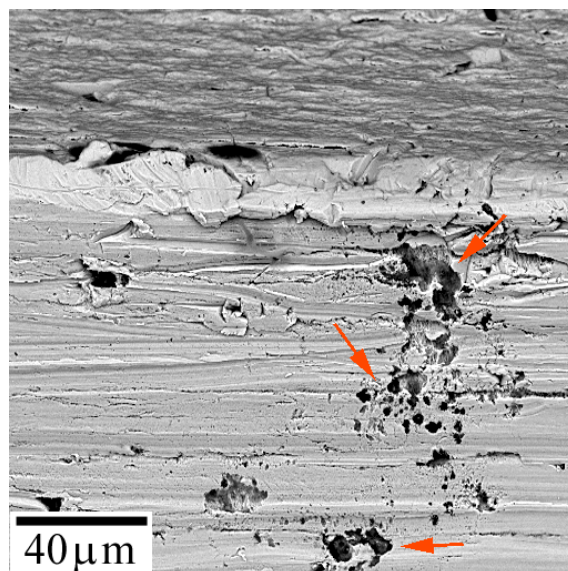
A Figura 9 apresenta a vista frontal da face do filete rompido, porém utilizando-se elétrons retro-espalhados ao invés dos elétrons secundários, evidenciando a existência de inclusões (material mais leve que a matriz metálica, e aparecendo, portanto, com uma coloração mais clara que a liga) na região de iniciação da fratura por fadiga. Este fato sugere que um teor de inclusões acima do normal pode ter contribuído adicionalmente para a falha do componente em serviço.

Figura 9. Raiz do filete de rosca rompido em serviço, onde se visualiza uma grande concentração de partículas de segunda fase, algumas delas indicadas por setas laranja, sendo provavelmente inclusões não-metálicas.
