ANÁLISE DE FALHAS EM AÇOS FERRAMENTA ESTUDO DE CASOS ¹

FAILURE ANALYSIS OF TOOL STEELS CASE STUDIES

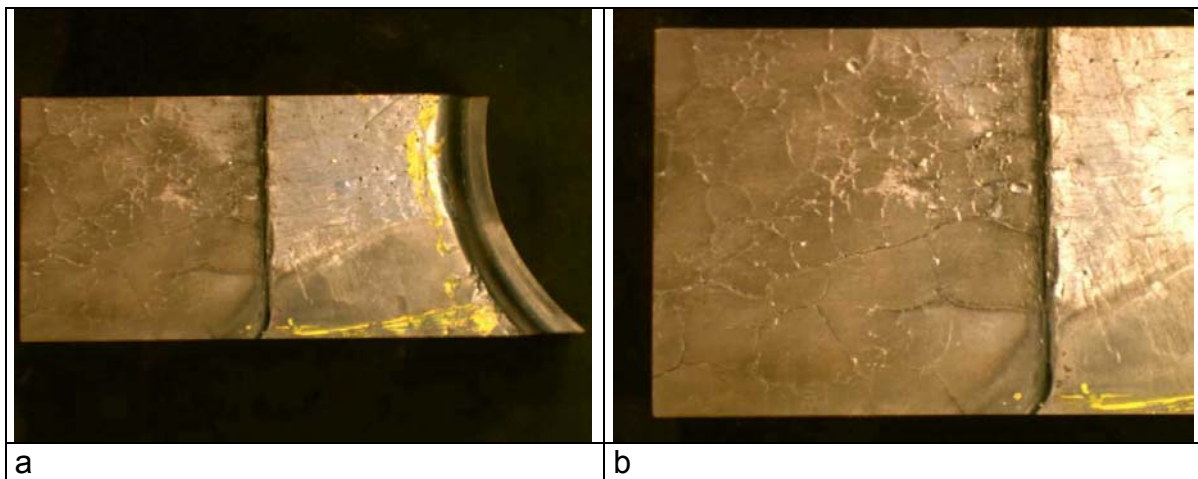
O estudo que será feito a seguir é de uma matriz para injeção de alumínio, a qual sofreu uma fadiga térmica prematura, conforme demonstrado na Figura 1, e comprovado através da metalografia.

A ferramenta iniciou seu processo de fadiga térmica com cerca de 10.000 tiros, quando o esperado era de 100.000 tiros.

Figura 1. a) foto macro da peça apresentando superfície com severa fadiga térmica, b) detalhe na mesma região da peça.

O processo de trincas por fadiga térmica, ilustrado na Figura 1 e Figura 2 tem como causa primordial a fadiga causada por ciclos de aquecimento/resfriamento, característicos dos processos de injeção de alumínio.

A literatura disponível aponta valores de até 60kgf/mm², para tensões de tração que surgem devido ao ciclo térmico, a profundidades que ultrapassam 1,0mm. Tais tensões nucleiam trincas sub superficiais que durante a propagação afloram à superfície do molde, gerando a imagem característica apresentada na Figura 1.

Recomendamos a verificação dos parâmetros de uso da ferramenta (temperatura e técnica de pré-aquecimento, temperatura do alumínio, pressão de injeção, uso de desmoldantes base água) pois podem ser considerados descartados os processos de fabricação da ferramenta (aço, tratamento térmico e usinagem), como possíveis causas da falha prematura.

Estando as trincas térmicas geralmente associadas às condições de processo (uso da peça), as sugestões de melhoria nesse caso apontam para parâmetros de controle, tais como:

- pré-aquecimento da matriz para pequenas dimensões, forno 350°C e grandes dimensões, mantas térmicas.
- controle de temperatura do metal injetado e pressão de injeção.
- desmoldante: ideal, a base de H²O, temperatura ambiente.
- resfriamento da ferramenta: ideal, óleo com temperatura controlada (\cong 50°C).

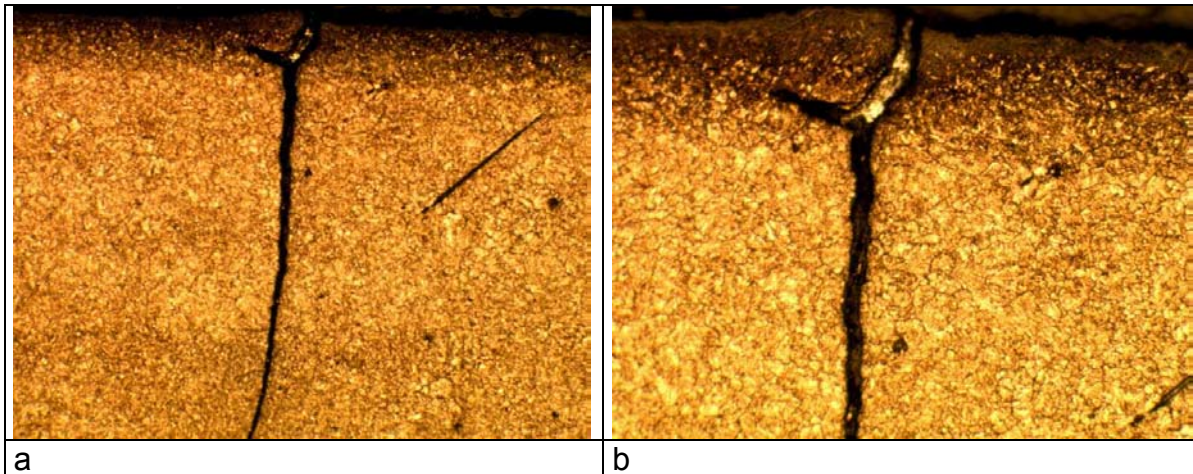
Figura 2. a) Trinca de tensão com 1,5mm de profundidade aumento. 50x. b) mesma região aumento 100x – ataque nital 2%

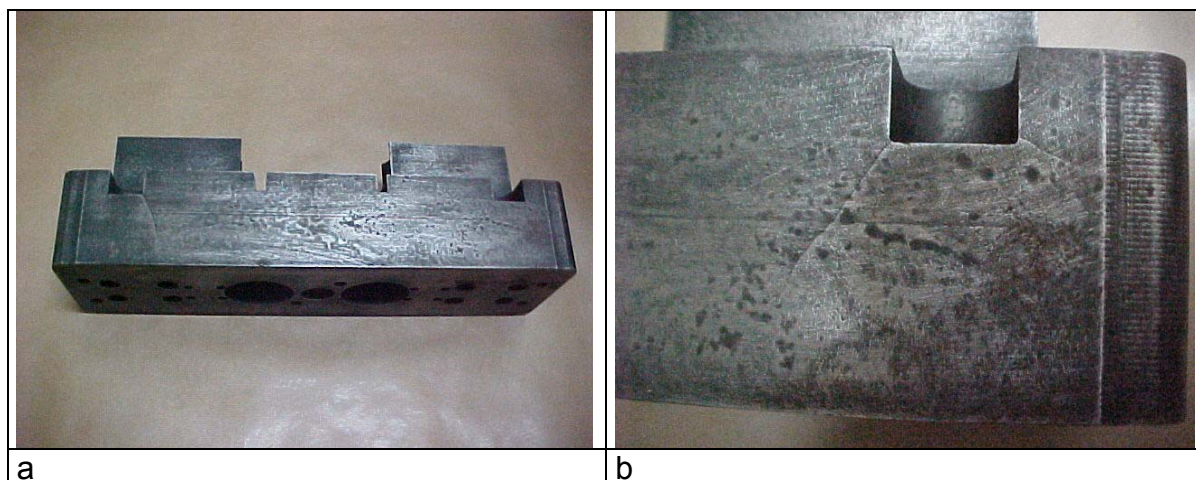
A ferramenta abaixo é uma ferramenta para estampagem, a qual apresentou trincas, ocorridas durante o resfriamento no tratamento térmico (têmpera). Essa ferramenta foi temperada e revenida para uma faixa de dureza de 58 a 60 HRC.

Figura 3. a) foto macro da peça b) detalhe na mesma peça, na região da trinca.

O processo de trinca por tensão ilustrado na Figura 3 e Figura 4 tem como causa primordial a concentração de tensões de têmpera nos cantos vivos.

A concentração de tais tensões em cantos não arredondados ocasionam tensionamentos superiores ao limite de ruptura do material com o conseqüente aparecimento de trincas naqueles locais, durante o resfriamento ou mesmo antes, no aquecimento.

No caso em questão sugere-se a confecção de raios de concordância (os mais generosos possíveis) visando uma melhor distribuição das tensões de resfriamento.

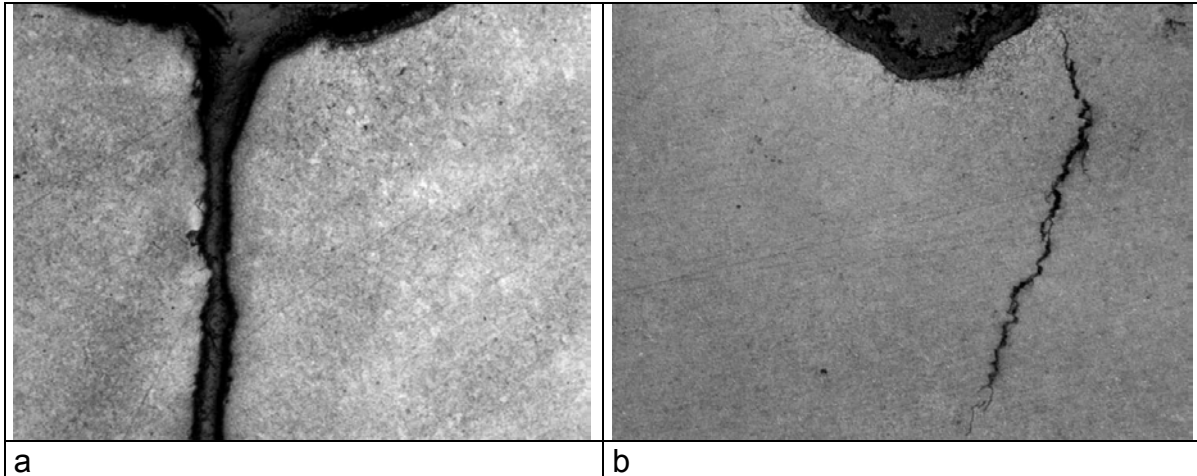
Figura 4. a) foto micrografia da região com trinca b) detalhe na mesma região da peça. (aumento 100X-NITAL 2%).

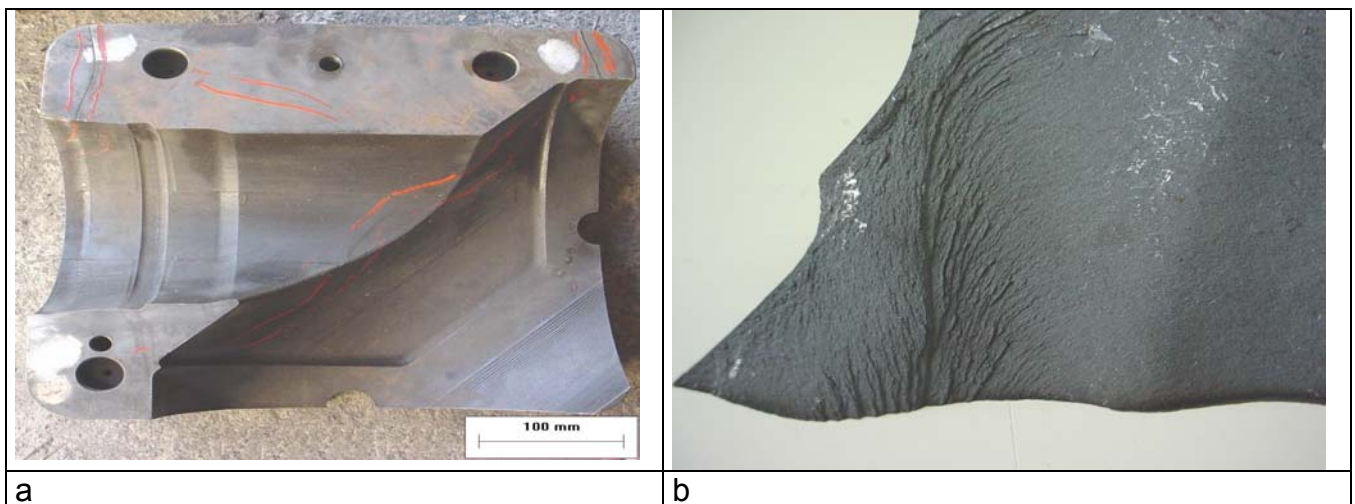
A ferramenta que passamos a estudar a seguir é um molde para injeção de plástico, fabricado a partir de um aço AISI 420 C, a qual após o tratamento térmico de têmpera e revenimento apresentou um lascamento, conforme Figura 5.

Figura 5. a) foto macro da peça, b) detalhe na mesma região da peça região da fratura.

O processo de trinca conforme ilustrado na Figura 5 tem como causa primordial a presença de grande quantidade de carbonetos secundários no contorno de grão (conforme Figura 6), característico de ocorrência no processo de tratamento térmico onde a peça foi possivelmente submetida a uma elevada temperatura de austenitização ou permaneceu em temperatura por muito tempo.

É de fundamental importância para o rendimento de uma ferramenta a seleção adequada do aço, tratamento térmico e, também, tratamento de superfície. Propriedades tidas como “requisitos especiais” estão intimamente relacionadas com além da qualidade do material, a qualidade do tratamento térmico aplicado. Dessa forma, a partir do exemplo ilustrado nesse caso, com o intuito de se evitar reincidências, sugerimos a utilização de parâmetros de tratamento térmico adequados, de acordo com os melhores fornecedores de serviço atualmente disponíveis no mercado.

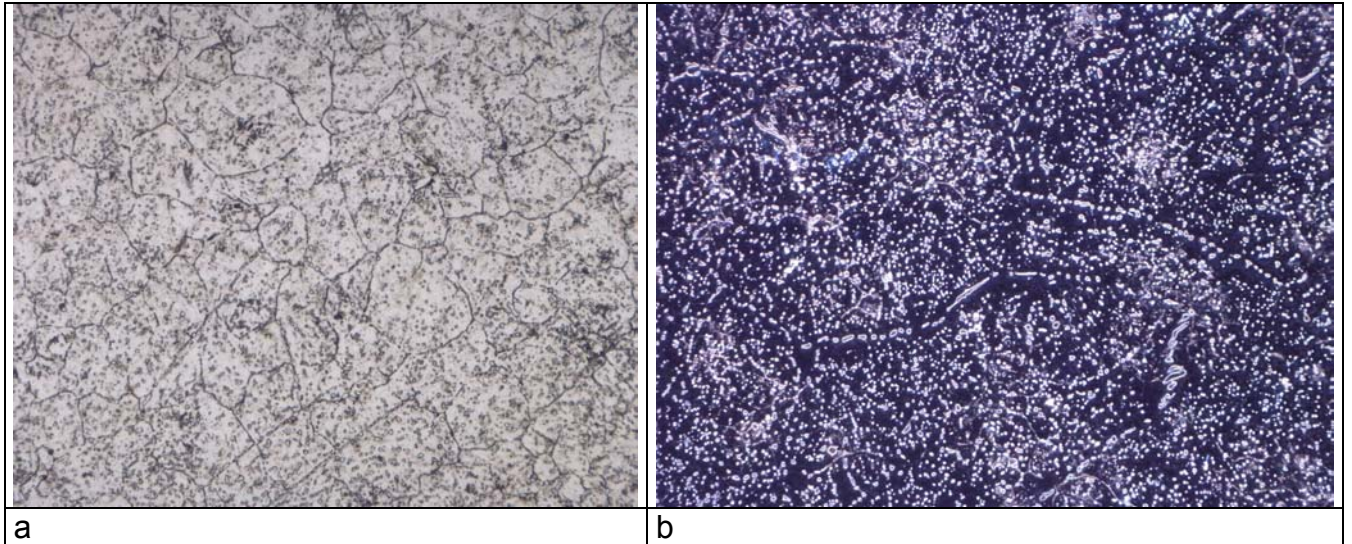
Figura 6. a) foto da estrutura com grande quantidade de carbonetos em rede no contorno de grão - aumento 1000X - ataque em Villela b) detalhe na mesma região da peça com efeito de campo escuro, aumento 1000X ataque em Villela.
