# ANÁLISE DE FALHAS EM PARAFUSOS DE FILTRO

## FAILURE ANALYSIS ON FILTER BOLTS

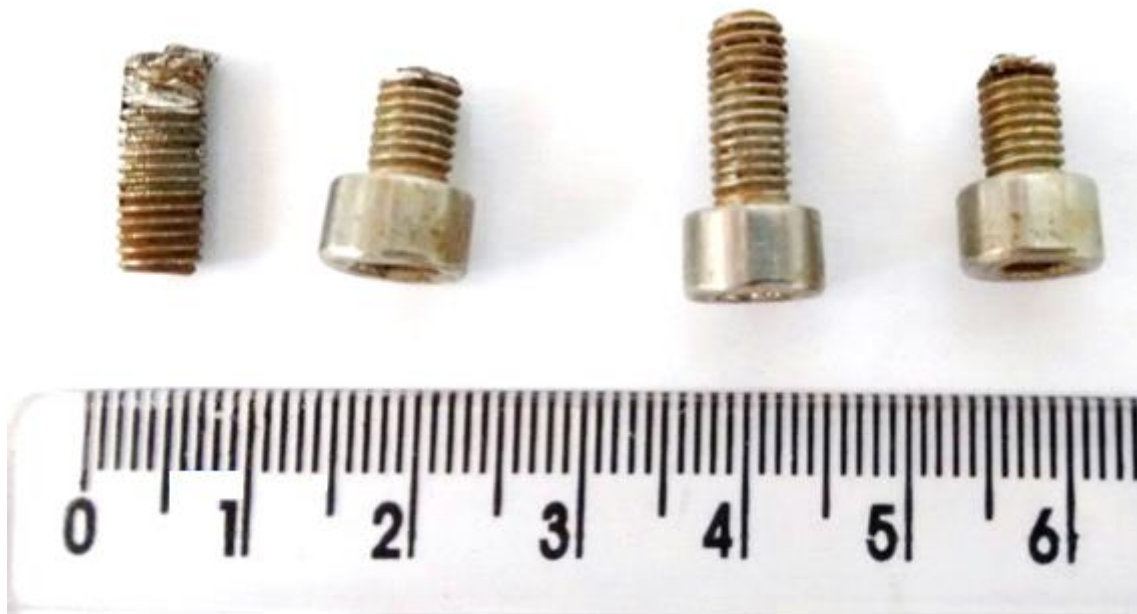
**Figura 1.** Parafusos que falharam. Os parafusos foram identificados como 1, 2, 3 e 4. O parafuso 1 apresenta fratura no raio da cabeça. Os parafusos 2 e 4 apresentam fratura no nível intermediário. O parafuso 3 não falhou.

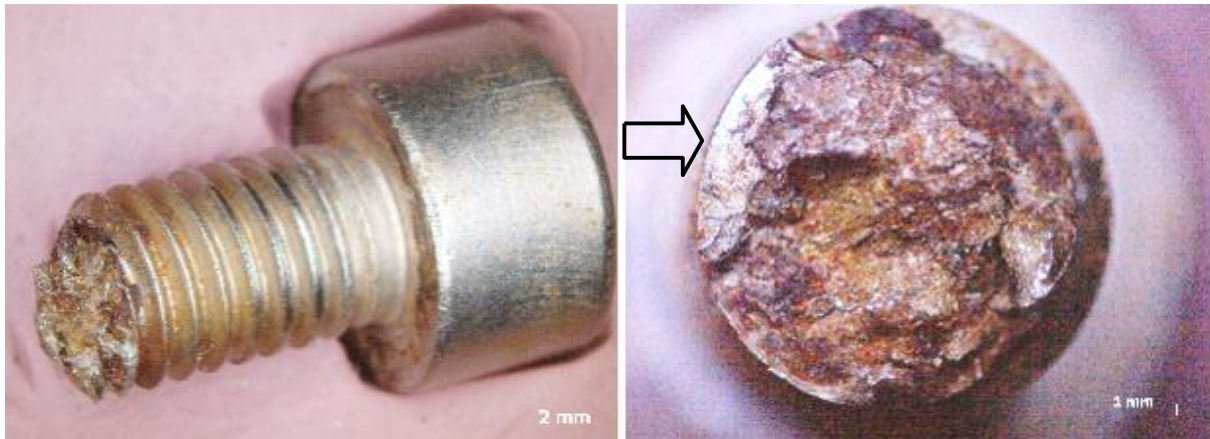
Todos os parafusos romperam de forma frágil. O parafuso 1 apresentou fratura partindo do raio de curvatura da mudança de seção para a cabeça do parafuso. Os parafusos 2 e 4 apresentaram fratura em plano intermediário da parte rosqueada. Este plano deve coincidir com a interface entre a tampa e corpo do filtro. As fraturas, com efeito, ocorreram nas regiões mais tensionadas dos parafusos, ou seja, respectivamente nos filetes mais próximos da interface de montagem (primeiros filetes carregados) e raio da cabeça. A fratura do parafuso 2 é rugosa e apresenta produtos de corrosão aderidos (Figura 2), além de trincas secundárias (Figura 3). A fratura do parafuso 4 é semelhante à do parafuso 2 (Figura 4). O parafuso 1 foi mais danificado na desmontagem do filtro (Figura 4).

**Figura 2.** Parafuso 2. Superfície rugosa de fratura (esquerda) e produtos de corrosão sobre a fratura rugosa (direita). A seta indica região de início da fratura, diametralmente oposta à região de cisalhamento final.

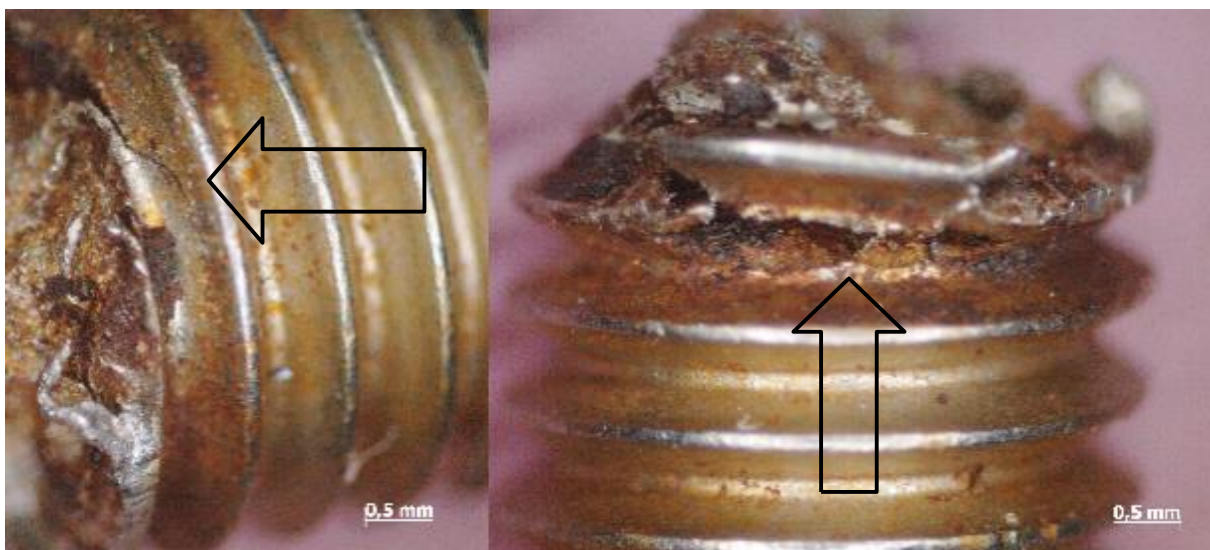
**Figura 3.** Parafuso 2. As duas imagens mostram trincas secundárias (setas).

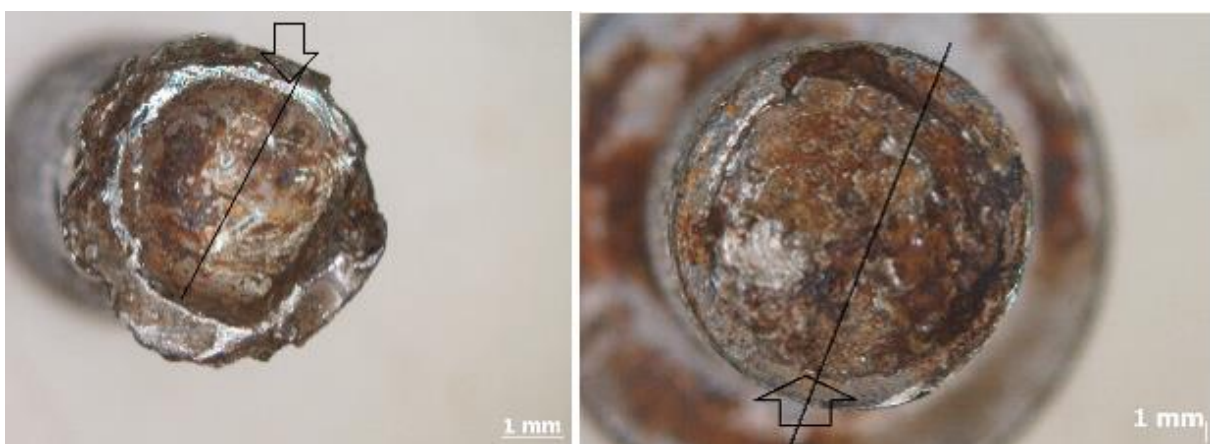
**Figura 4.** Parafuso 1 (esquerda). Parafuso 4 (direita). As setas indicam região de início de fratura e as linhas indicam planos de cortes metalográficos. O parafuso 1 está danificado devido à desmontagem.

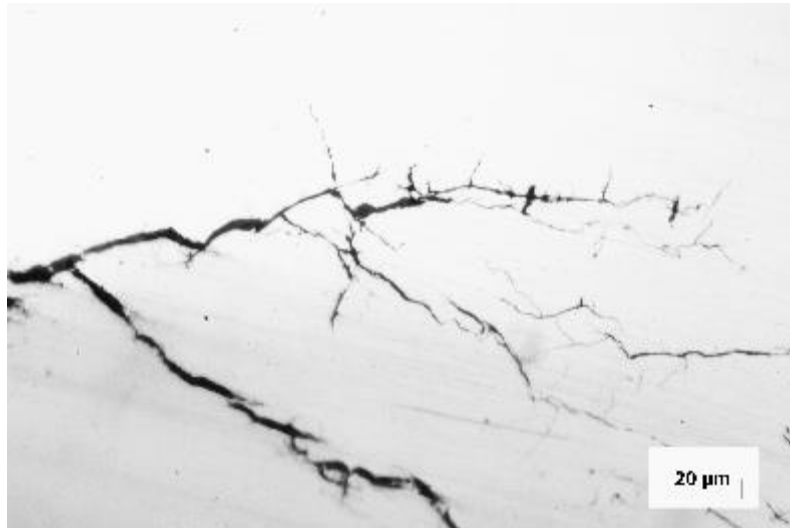
A metalografia sem ataque do parafuso 2 mostrou trincas secundárias ramificadas com direção de propagação para o centro do parafuso (Figura 5). Estas ramificações são típicas de corrosão sob tensão (CST). A microestrutura é composta de grãos refinados de austenita recozida, maclas de recozimento e linhas de fluxo de conformação (Figura 6). A análise mostrou ainda grãos deformados por laminação dos filetes (Figura 7). A Figura 7 também mostra trincas secundárias ramificadas partindo da raiz de um filete no parafuso 1.

**Figura 5.** Trincas secundárias ramificadas típicas de corrosão sob tensão do parafuso 2. A propagação é perpendicular à direção da carga de ruptura.

- Substituir a liga dos parafusos por aço inoxidável de maior resistência à CST em ambiente marinho, como por exemplo, aço inoxidável austenítico de baixo carbono e maior teor de cromo e molibdênio, ou duplex dos tipos N4462 e S32550;

- Reduzir o torque de montagem. Neste caso é preciso ter cuidado para definir adequadamente o torque no caso dos parafusos serem solicitados ciclicamente em fadiga (pressurização e despressurização do filtro). Para essa operação recomenda-se o uso de um torquímetro;
- Verificar sistema de vedação na interface entre tampa e corpo e na cabeça do parafuso para evitar entrada de fluido corrosivo.

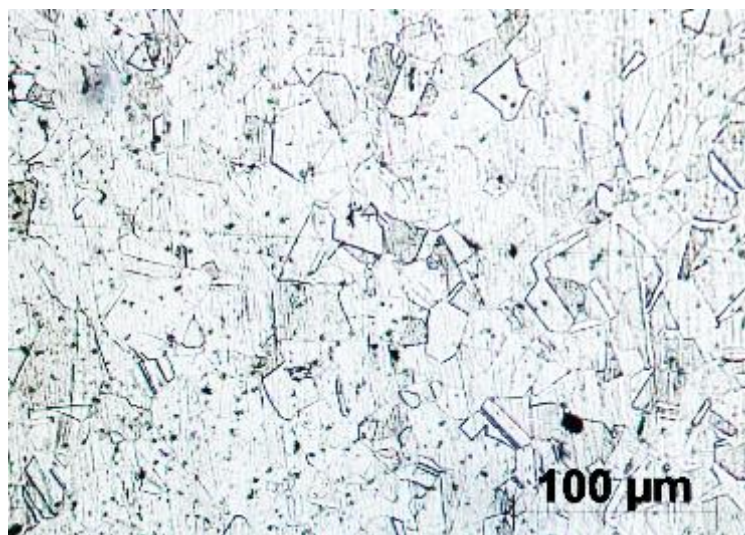
**Figura 6.** Parafuso 2. Microestrutura de grãos refinados de austenita, maclas de recozimento e linhas de fluxo de conformação.

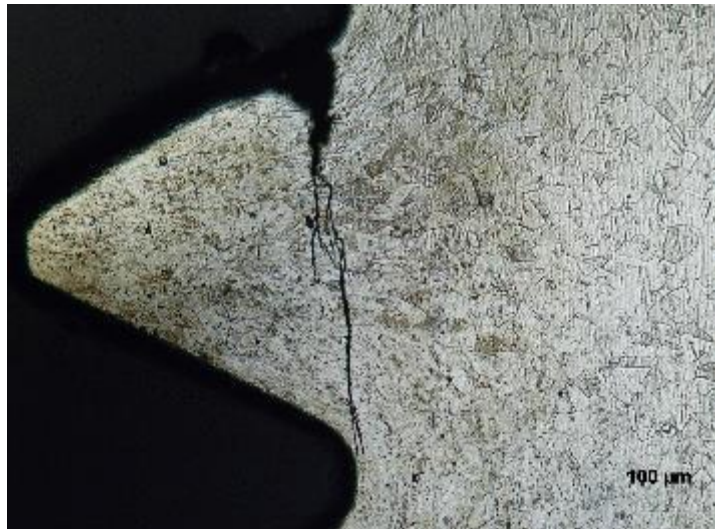
**Figura 7.** Trincas secundárias ramificadas de corrosão sob tensão iniciando na raiz de filete do parafuso 1. Microestrutura de grãos refinados de austenita, maclas de recozimento e linhas de fluxo de laminação de filetes.
