Tema: Solidificação / Lingotamento

ANÁLISE DE FALHAS NOS ROLAMENTOS DA MÁQUINA DE LINGOTAMENTO CONTÍNUO 3 DA ARCELORMITTAL TUBARÃO*

* Contribuição técnica ao 45º Seminário de Aciaria – Internacional, 25 a 28 de maio de 2014, Porto Alegre, RS, Brasil.

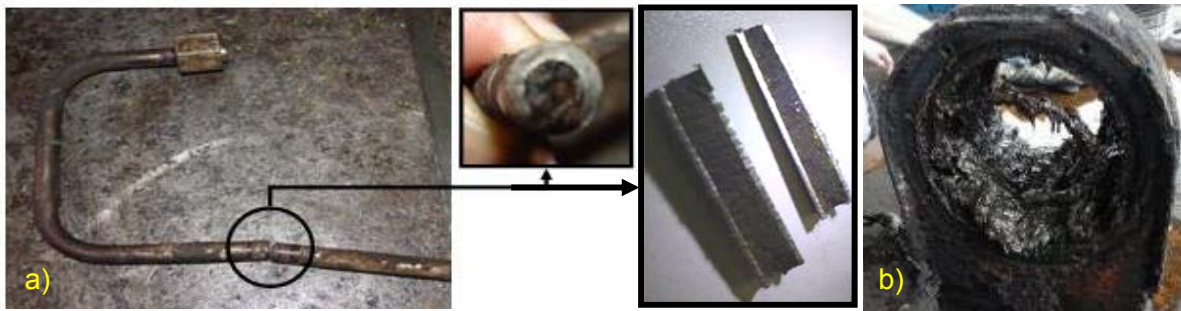
Em 2007 a ArcelorMittal Tubarão iniciou as operações de sua terceira máquina de lingotamento contínuo de placas, com produção nominal de 3.000.000t/ano em dois veios (MLC#3). Após dois anos de operação foram observadas ocorrências de quebra de rolamentos por deficiência de lubrificação. Em todas as ocorrências, foram observados degradação da graxa nos mancais e tubulações de alimentação, como visto na Figura 1.

Figura 1. a) tubulação com graxa queimada em seu interior; b) mancal com graxa deteriorada.

As primeiras análises indicaram que a degradação ocorria dentro das tubulações de alimentação, uma vez que a graxa encontrava-se num estado de degradação mais avançado que no interior dos mancais (Carbonização) e que proteções térmicas previstas no projeto do equipamento não haviam sido instaladas. A Figura 2 apresenta a condição requerida pelo projeto.

- instalação das chapas de proteção térmica;
- substituição das vedações nacionalizadas pelas originais;
- elevação da pressão de trabalho do sistema de lubrificação;
- mudança do tipo de graxa;
- modificação das rotas das tubulações de graxa;

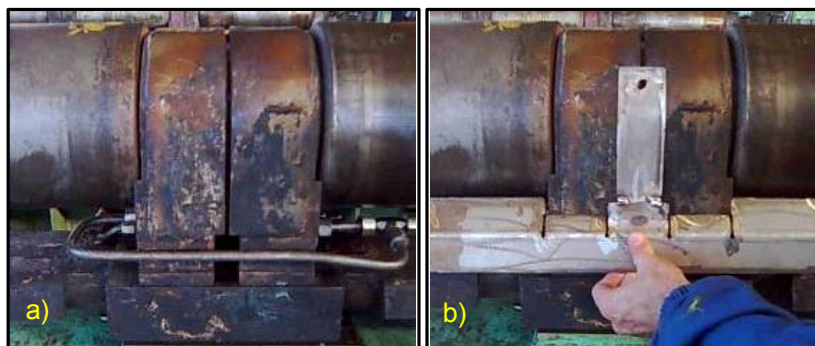
Figura 2. a) Tubulações expostas; b) Proteção térmica de projeto.

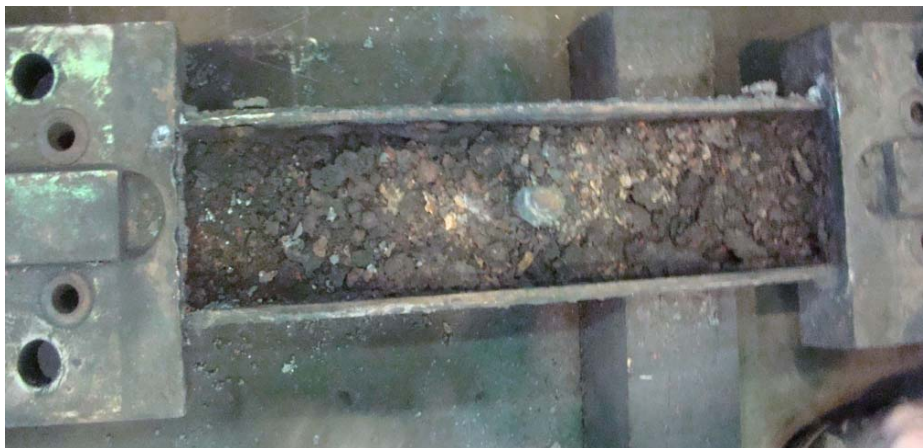
Diversas tentativas de regular as vazões do sistema foram realizadas sem sucesso, o que levantou a hipótese de obstrução no sistema. Para a constatação desta situação as *common bases*, de segmentos que apresentaram falhas, foram abertas e uma grande quantidade de material foi observada dentro de suas caixas. Confirmando assim a obstrução do sistema, conforme apresentado na Figura 4.

Figura 4. Acúmulo de material no interior da common base.

- Abertura e limpeza mecânica interna das common bases e mancais;
- Monitoramento contínuo e on-line das condições de vazão de refrigeração e pressão do sistema de graxa em busca de possíveis obstruções para correção antes da falha;
- Aumento da vazão de resfriamento secundário da placa na parte reta da máquina com o objetivo de resfriamento externo dos mancais;

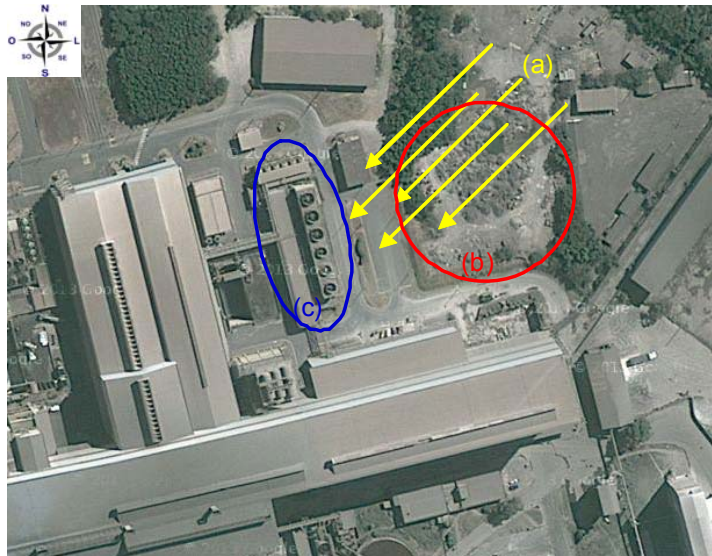
A avaliação do posicionamento da torre indicou que o vento preferencial da região incide diretamente nas aberturas laterais das torres de resfriamento e que, além disso, existia um depósito de resíduos de refratários que poderiam ser carregados pelo vento para o interior das torres.

Figura 5. Vista aérea da Máquina de Lingotamento Contínuo 03. (a) direção preferencial do vento; (b) depósito de resíduos de refratário; (c) torres de resfriamento.

Mesmo havendo o carregamento de partículas de refratário para o interior da torre as medições de tamanho de partícula, apresentados na Tabela 3, indicam que estas possuem tamanhos considerados pequenos e que não representariam problemas ao sistema por si só.

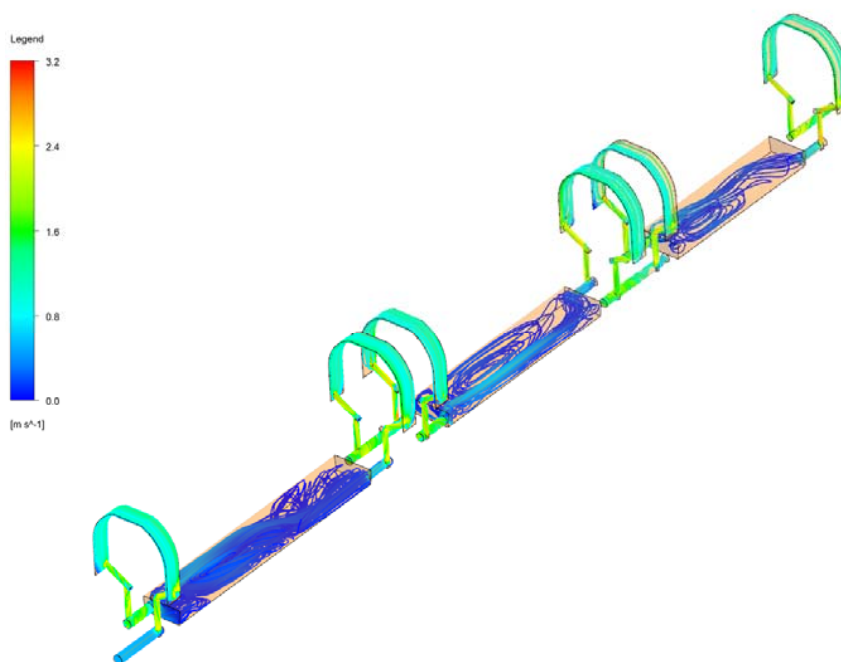
Os resultados do estudo indicaram que a condição de fluxo no interior das *common bases* varia em função da sua geometria. A velocidade no interior das tubulações e mancais atinge valores da ordem de 0,8 m/s, e de 0,30 m/s nas caixas das *common bases*. Velocidades entre 0,8m/s a 1,8m/s são recomendadas para este tipo de sistema [4].

Figura 6. Simulação computacional do comportamento do fluxo da água dentro da *common base*.

Os estudos fluidodinâmicos apontaram baixas velocidades, ou seja, a água no interior das *common bases* encontra-se com velocidades de fluxo inferiores ou no limite mínimo dos valores recomendados, colaborando assim com o processo de deposição.

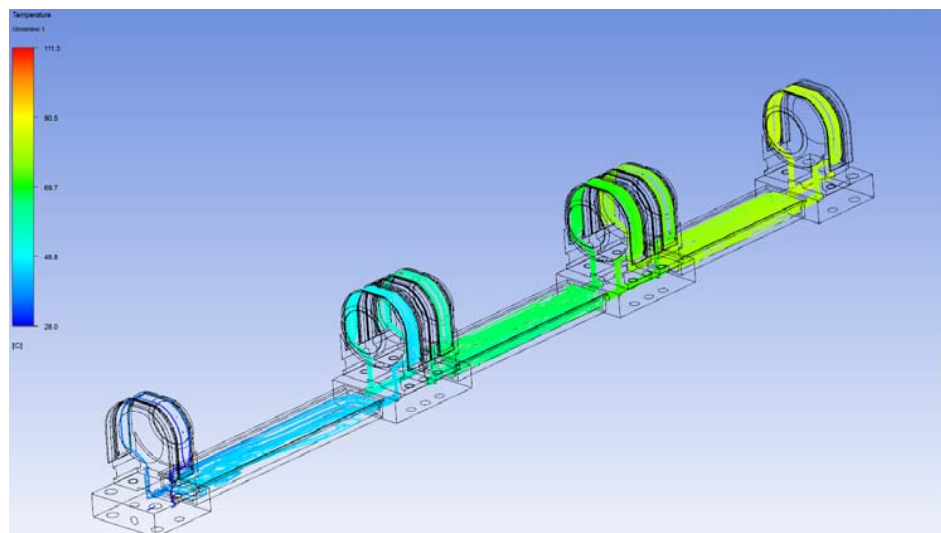
Outra informação obtida através do estudo computacional foi o perfil térmico da água no interior das *common bases* em condições normais de operação da máquina de lingotamento contínuo. Detectou-se que à temperatura da água, em algumas situações, chega a valores próximos a 80°C, conforme apresentado na Figura 7.

Figura 7. Simulação computacional do comportamento térmico da água dentro da *common base*.

Objetiva-se que águas neste tipo de sistema de resfriamento operem em temperaturas inferiores a 50°C, pois acima deste valor inicia-se a ocorrência mais frequente da precipitação do carbonato de cálcio e magnésio solubilizados na água [5], podendo causar obstruções dos sistemas de refrigeração. As concentrações de cálcio e de magnésio presente na água é medida através de sua dureza. Os valores de dureza da água deste sistema foram apresentados na Tabela 2.

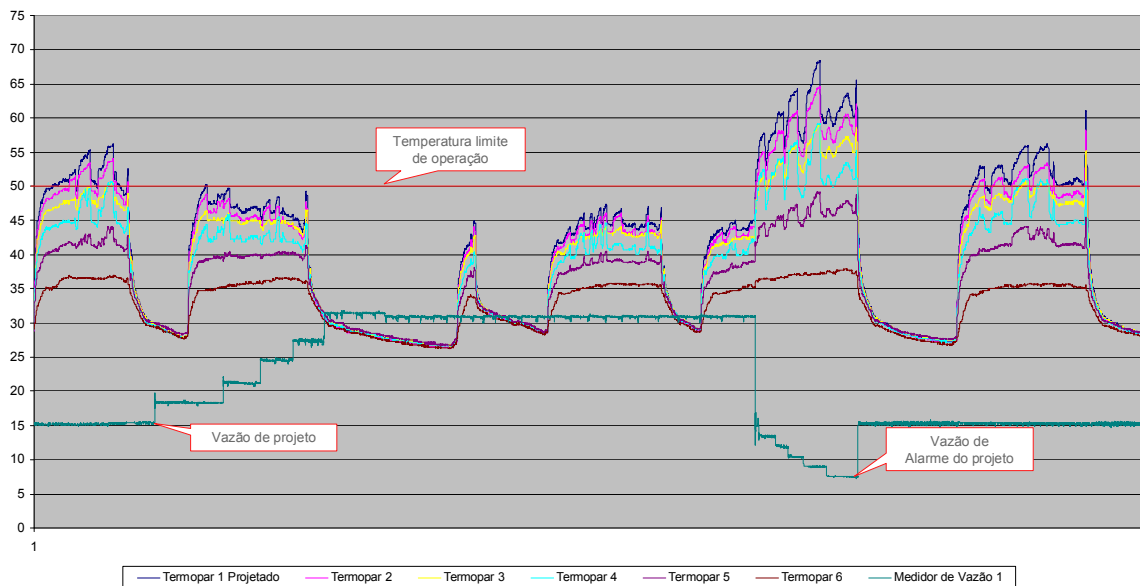
A coleta de dados foi realizada durante trinta dias. Durante este período foram realizadas alterações da vazão de água do sistema para avaliar o comportamento térmico da água de saída, com objetivo de determinar qual a vazão ideal para manutenção da temperatura da água abaixo de 50°C. Foram utilizadas vazões de 15 LPM (vazão visada de projeto) elevando-a gradativamente até 31 LPM (maior vazão alcançada no experimento) e reduzindo até 7,5 LPM (vazão mínima definida em projeto). Os resultados das medições são apresentados na Figura 10 [6].

Figura 10. Resultados das medições de temperatura realizados na *common base* [6].

Com os resultados das medidas de temperatura da água na *common base*, observou-se que a vazão recomendada no projeto do equipamento permite que a temperatura da água atinja valores superiores a 50°C, proporcionando a precipitação de carbonatos de cálcio e magnésio.

Ainda na avaliação dos dados das medidas de temperatura da água, foi possível determinar que para o sistema operar com a água em temperaturas inferiores a 50°C é necessário que a vazão seja superior a 30LPM.

A elevação da vazão de água de resfriamento deste sistema, aos níveis exigidos, demanda um total remodelamento do sistema de bombeamento e distribuição de água.

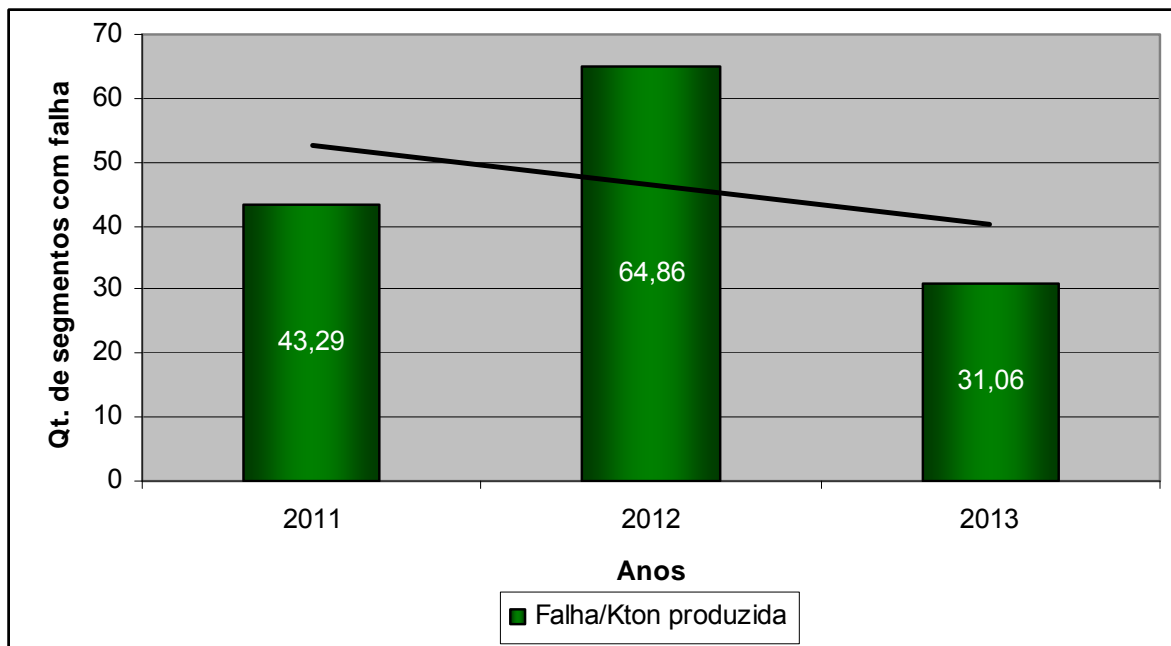
No gráfico da Figura 11 é possível observar a redução de falhas por Kton produzidas, onde ainda temos que considerar que no decorrer de 2010 todos os 28 segmentos da máquina de lingotamento foram retirados por manutenção devido a falhas de lubrificação, justificando o baixo valor de 2011, porém quando se observa 2012 se percebe que após um ano de operação as falhas voltam a ocorrer de forma expressiva.

Contudo após a implementação das ações voltadas ao sistema de resfriamento, se percebe, em 2013, uma redução na ordem de 50% em relação a 2012 e mesmo em relação a 2011, onde tínhamos apenas segmentos novos, a redução foi da ordem de 28%.

Figura 11. Relação de falhas/Kton produzidas.
