# ANÁLISE DE FRATURA DE CHAPA DE FEIXE DE MOLA\*

## FRACTURE ANALYSIS OF LEAF SPRING SHEET

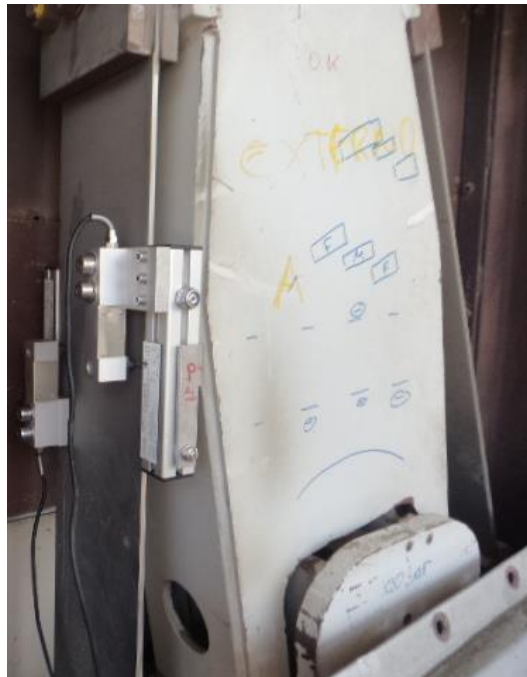
(a)

Diante disso, o objeto deste estudo tem como correlação a falha ocasionada por fadiga tendo como precursor um concentrador de tensão influenciado por um canto vivo. O sistema em estudo é um feixe de molas acoplado em uma parede externa de um forno de calcinação (Figura 1a), onde esse feixe movimentava-se semelhante a um pêndulo. Isso fez com que a parte superior da chapa em questão sofresse fadiga agravada pela seção da garra que agiu como canto vivo (Figura 1b).

**Figura 1.** Feixe de molas acoplado a parte externa de um forno de calcinação (a). Modelo representativo do feixe de molas, objeto de estudo (b).

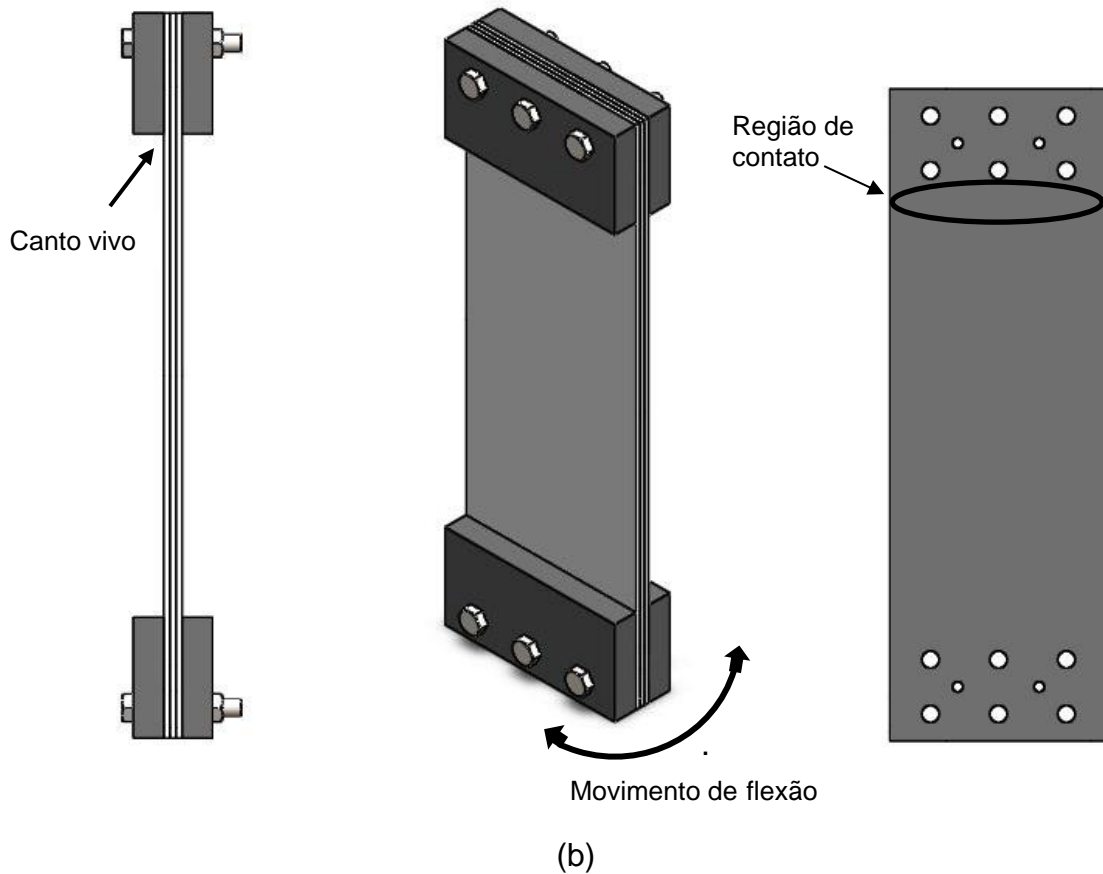
Portanto, conclui-se que a principal causa da fratura da chapa ocorreu por sollicitação dinâmica na região de contato da chapa com a garra de fixação, cujo qual agiu como concentrador de tensão (Figura 1), e aliado ao mecanismo de flexão cíclica acarretou na deformação plástica até atingir a ruptura, caracterizando assim falha por fadiga. O processo iniciou ao longo da largura da chapa indicada na Figura 2 e propagou para seu interior devido a flexão até atingir a ruptura por cisalhamento final do outro lado da espessura da chapa. A chapa é constituída de aço inoxidável contendo 0,17% de C, 16,5% de Cr e 5,41% de Ni como elementos de liga majoritários. A chapa foi fabricada por intensa deformação a frio (dureza de 435 HV) para aumentar sua resiliência.

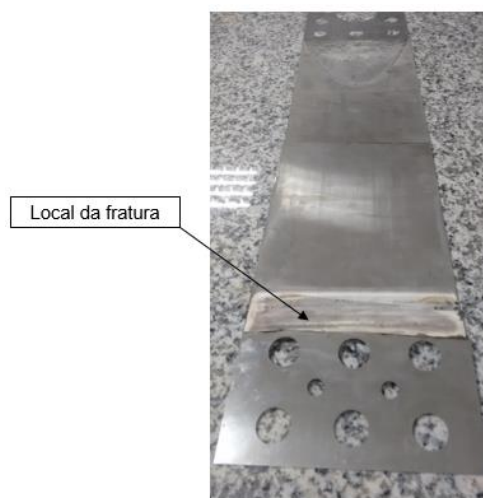
**Figura 2.** Mola como recebida para a análise com região da fratura indicada.

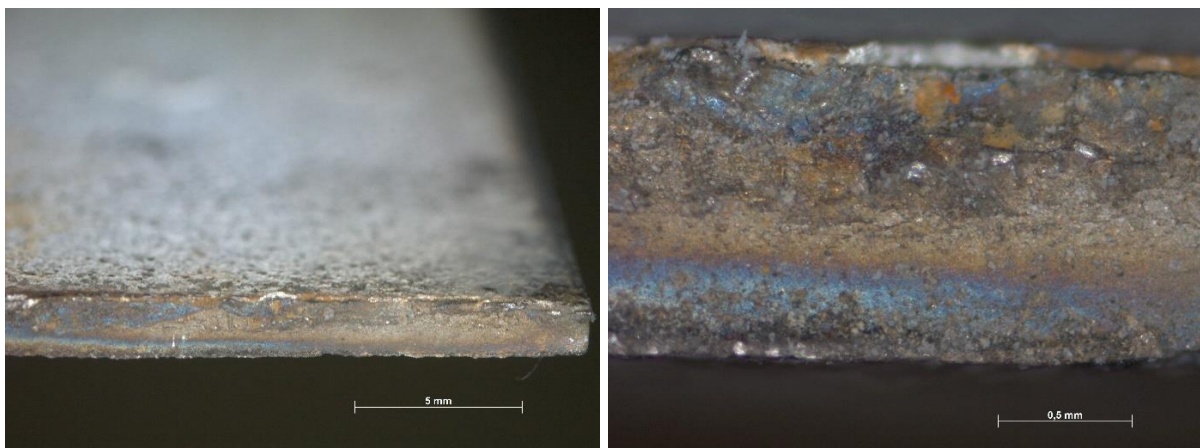
A fratura apresenta superfície plana (Figura 3) iniciada no lado da chapa indicado na Figura 1. Após a superfície plana, há uma região mais rugosa central e depois a fratura final por cisalhamento. A extensa superfície plana e lisa segue ao longo de praticamente toda a largura da chapa. Na extremidade mostrada na Figura 3, há uma tonalidade azulada sobre a fratura que indica que esta parte da chapa foi aquecida a temperatura em torno de 300°C quando a trinca estava em propagação. A Figura 3 mostra aspecto semelhante de fratura plana seguida de zona rugosa e ruptura final por cisalhamento em local distante do mostrado na Figura 3.

**Figura 3.** Superfície plana da fratura. Pode-se observar a extremidade da chapa com tonalidade azulada em sua superfície.

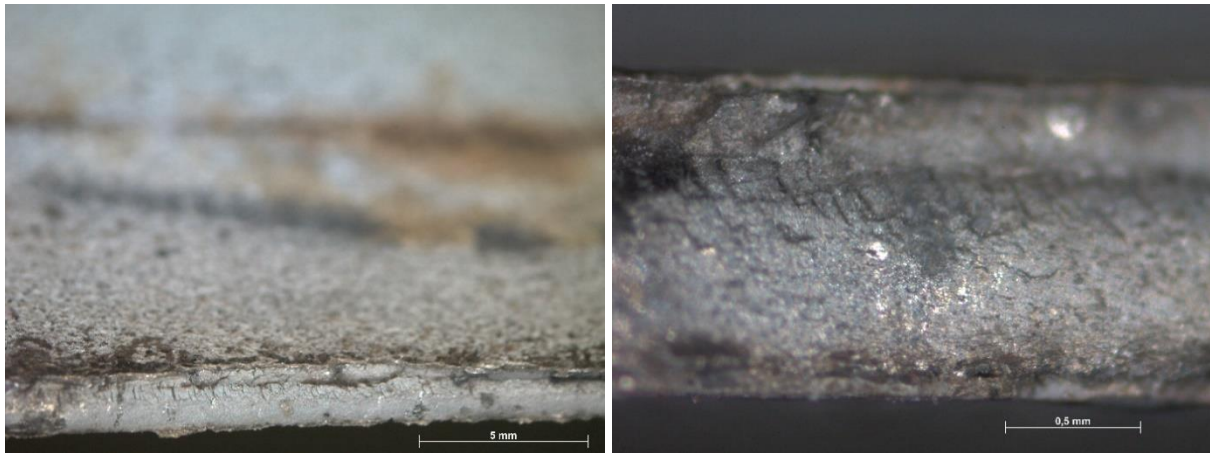
**Figura 4.** Superfície de fratura contendo os mesmos aspectos da Fig. 3, ou seja, superfície plana partindo de um lado da chapa e atingindo região de cisalhamento final no lado oposto da chapa.

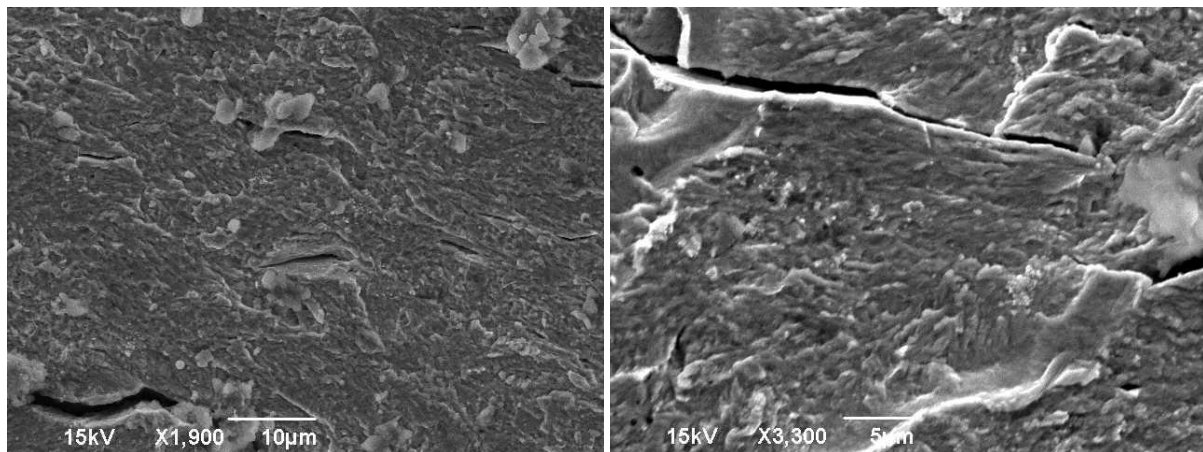
A Figura 5 apresenta o aspecto de fratura visto em grande ampliação, onde observamos superfície deformada típica de processo de propagação de fadiga. Algumas zonas de cisalhamento são vistas sobre a fratura, aparentando ser trincas perpendiculares. As análises microestruturais indicaram que a matriz é composta preponderantemente de austenita altamente deformada contendo também ferrita delta alinhada (Figura 6). Esta ferrita delta é a responsável pelas zonas de cisalhamento vistas perpendicularmente a fratura plana na Figura 5.

**Figura 5.** Superfície de fratura vista em grande ampliação, onde observa-se o aspecto de propagação plana de fadiga. Zonas de cisalhamento perpendicular também podem ser observadas.

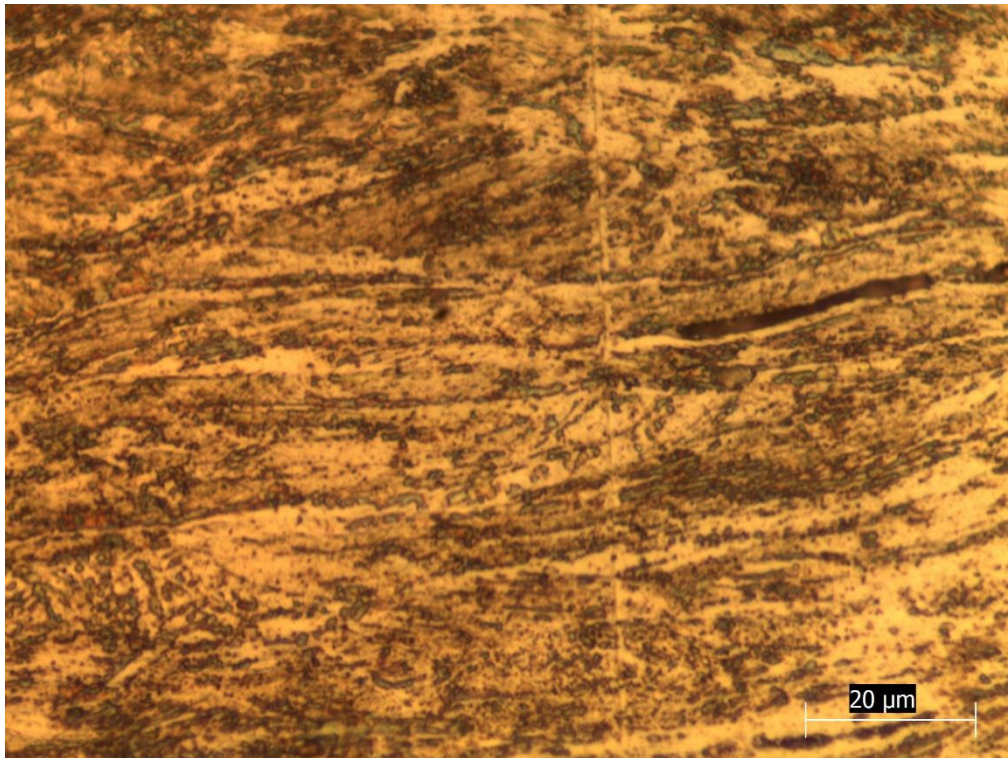
**Figura 6.** Microestrutura composta de matriz predominantemente de austenita altamente deformada. Ferrita delta alinhada também pode ser observada.

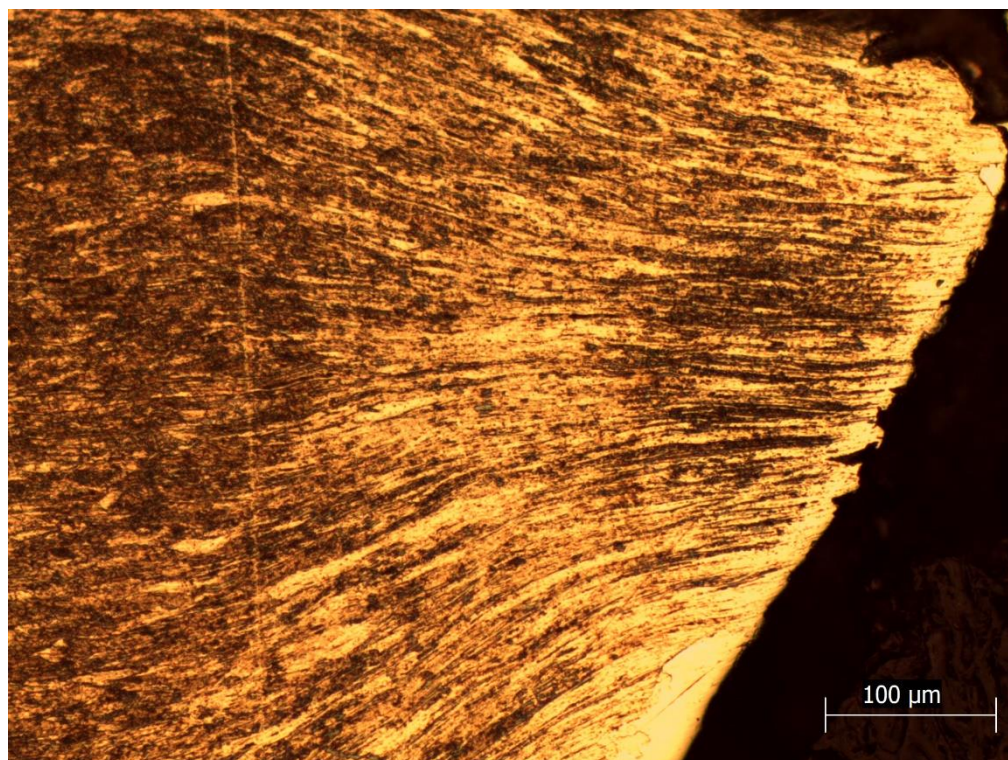
A Figura 6 mostra a deformação plástica que ocorreu devido ao cisalhamento final na fratura. As durezas encontradas foram 508 HV nesta região deformada de cisalhamento final e 435 HV na região da chapa afastada da fratura. O aumento de dureza ocorreu devido à deformação plástica que precedeu a fratura. A Tabela 1 apresenta o resultado de análise química, que indica que a chapa é composta por liga a base de Cr e Ni.

**Figura 7.** Microestrutura junto à fratura, onde observa-se a deformação plástica que precedeu a fratura por cisalhamento final.
