ANÁLISE DE TRINCAS EM TUBOS CURVOS ¹

FAILURE ANALYSIS IN A PIPELINE CURVE

Neste trabalho está descrito o estudo desenvolvido em alguns dutos curvos que foram reprovadas em ensaio hidrostático de qualificação.

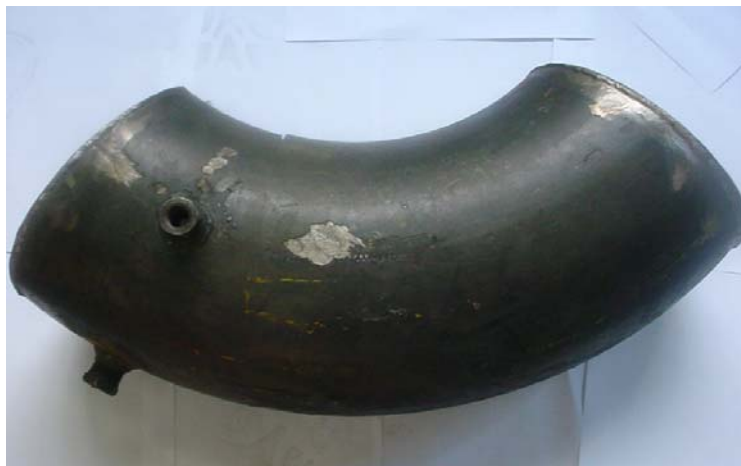
Figura 1. Imagem mostrando uma das curvas analisadas.

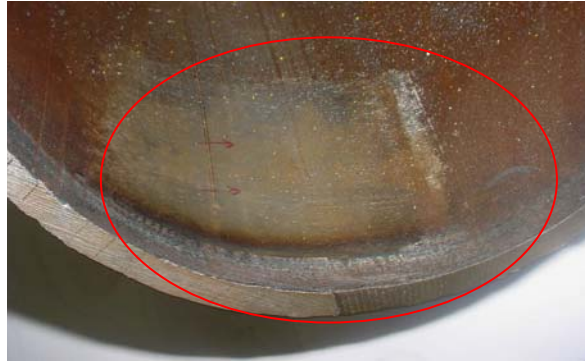
Visando testar a confiabilidade de um sistema de dutos curvos utilizados no transporte de fluidos que operam sob pressão realizou-se sobre as curvas, conforme a Figura 1, um ensaio hidrostático com pressurização ao óleo. As curvas reprovadas no teste foram inspecionadas pelo ensaio não destrutivo de ultra-som, onde se procurou identificar e delimitar na superfície das peças as trincas existentes. A Figura 2 mostra uma das regiões onde o ensaio foi desenvolvido.

Figura 2. Imagem mostrando a região onde foi realizado o ensaio de ultra-som em uma das curvas.

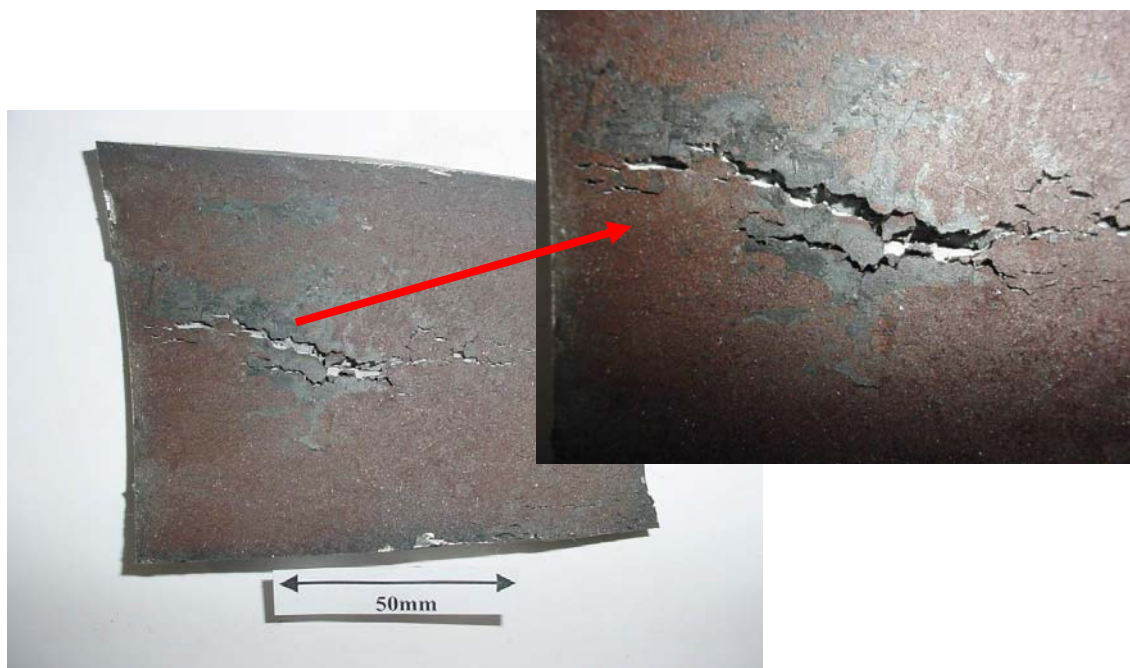
A análise em lupa de baixo das regiões que falharam no ensaio estão mostradas na Figura 5. A Figura 6 apresenta uma visão geral da superfície de fratura após a abertura das trincas. A análise da superfície de fratura indicou a presença de três regiões distintas. Uma região de coloração mais escura com profundidade média de até 3mm, uma região de coloração intermediária indicando a zona de propagação do defeito durante o ensaio hidrostático e uma região mais clara resultante da abertura da trinca após o resfriamento em nitrogênio líquido. Análises via EDS da região mais escura mostraram a presença de altos teores de cobre e estanho nesta região.

Figura 5. Macrografias mostrando uma das regiões analisadas

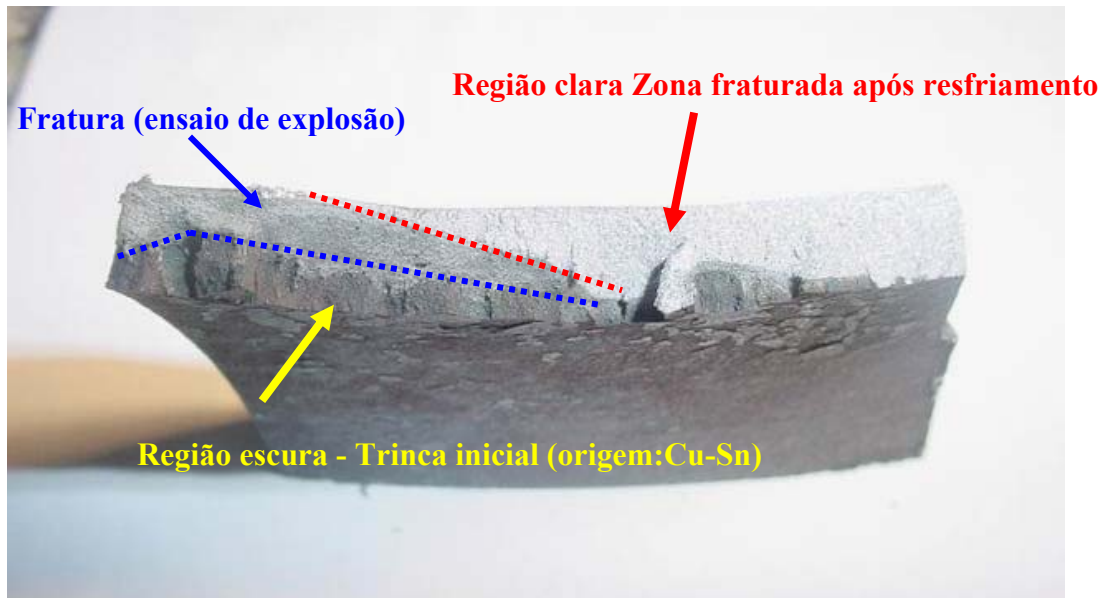
Figura 6. Macrografia mostrando vista lateral de uma das superfícies de fratura do duto.

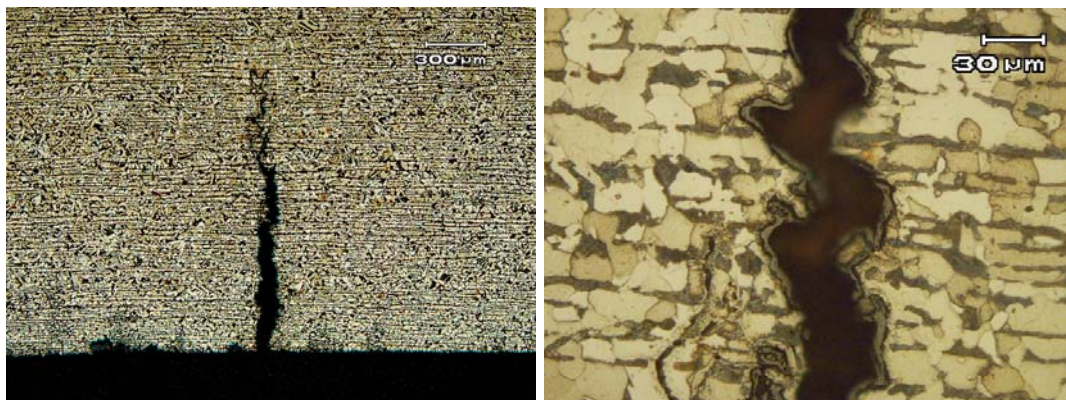
A microestrutura da peça é formada por perlita e ferrita e as trincas encontradas estão mostradas nas Figuras 7 a 10. Observou-se nas extremidades das trincas, em regiões próximas e também afastadas das mesmas a presença de molhamento metalúrgico nos contornos de grão do material. A análise desse material por EDS, em microscópio eletrônico de varredura (MEV), indicou que o mesmo se tratava de uma liga cobre-estanho. As Figuras 11 e 12 mostram os espectros de frequência das análises por microsonda realizadas juntamente com as respectivas regiões de análises.

Figura 7. Micrografias mostrando a trinca de maior profundidade analisada.

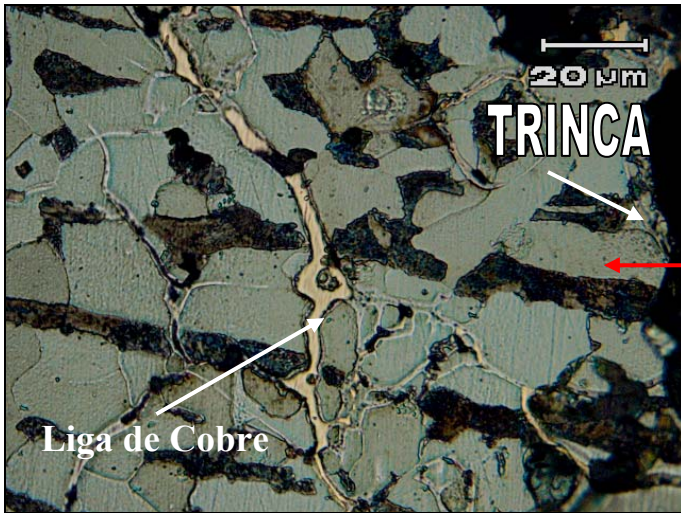
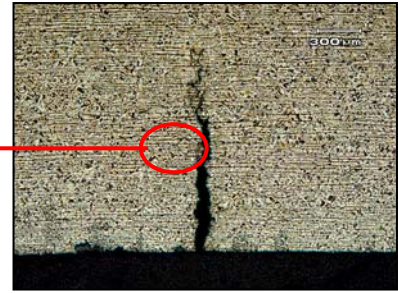
Figura 8. Imagem mostrando a presença da liga de cobre nos contornos dos grãos distantes da trinca.

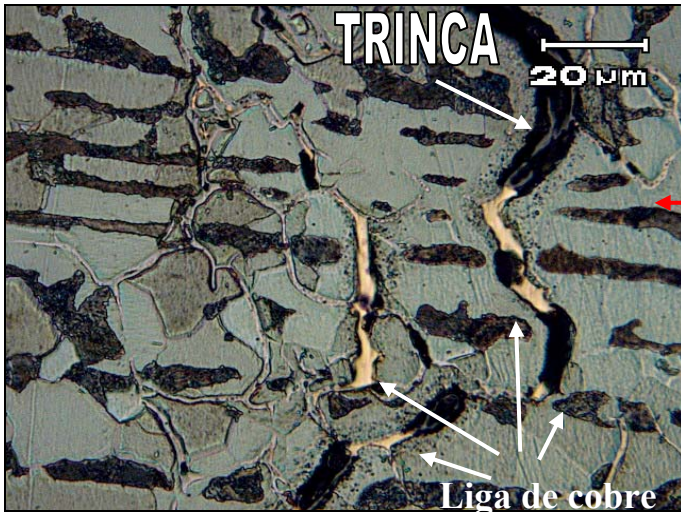
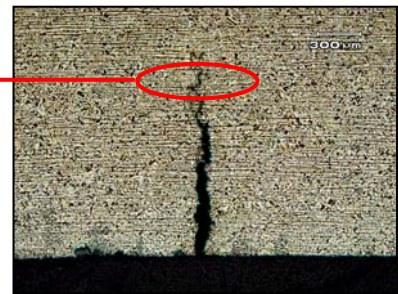
Figura 9. Micrografia mostrando liga de cobre nos contornos dos grãos e também dentro da trinca.

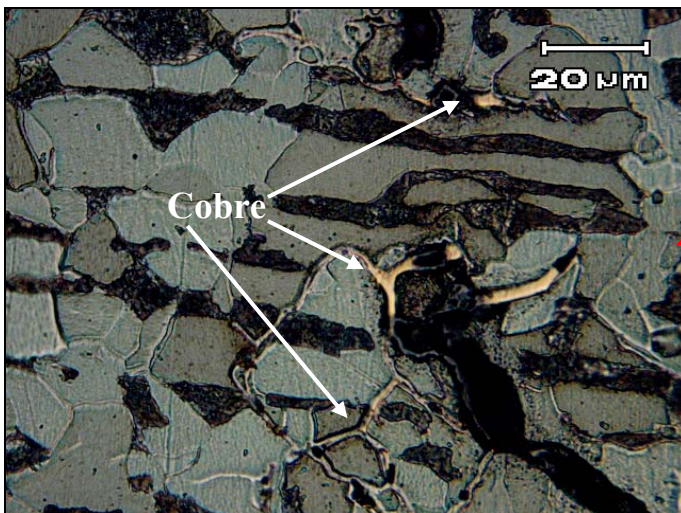
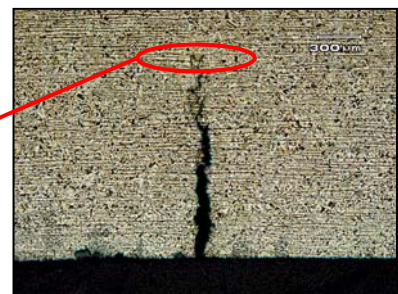
Figura 10. Imagem mostrando cobre presente em trincas intergranulares.

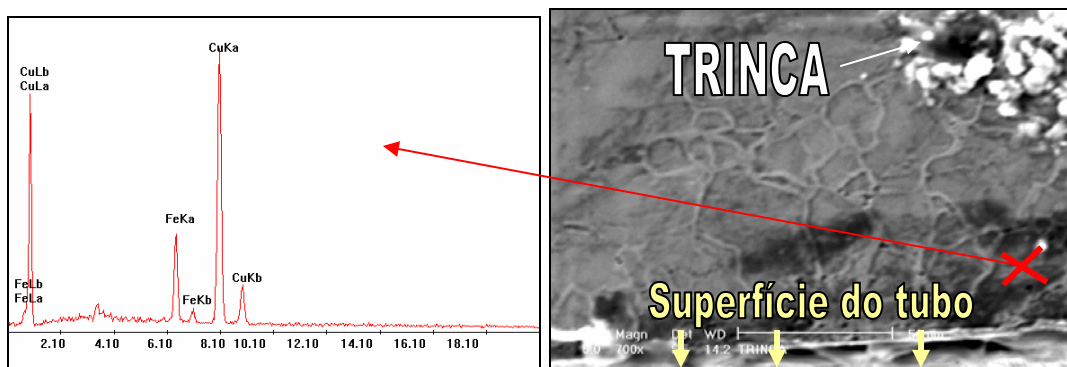
Figura 11. Espectro de frequência por microsonda realizada próxima de uma das trincas. O X em vermelho mostra o ponto onde a análise foi realizada na peça. Observou-se a presença de cobre nos contornos dos grãos do material.

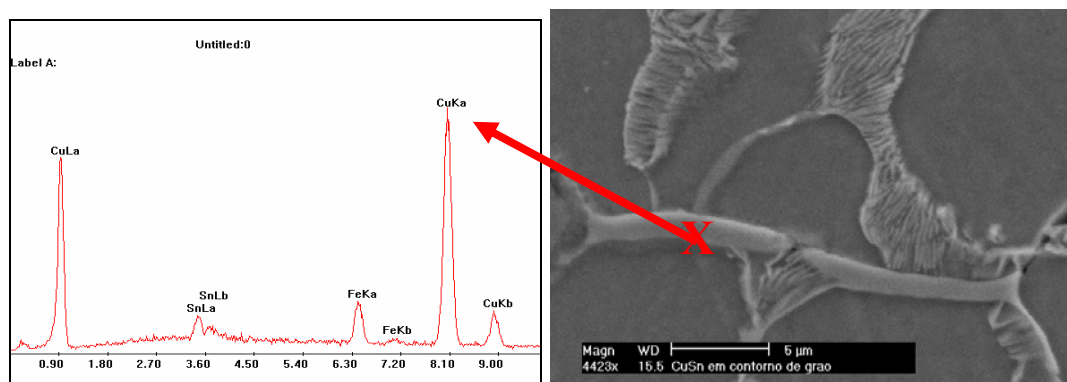
Figura 12. Espectro de frequência por microsonda realizado próximo de uma das trincas. O X em vermelho mostra a região da análise na peça. Observou-se a presença da liga cobre - estanho na análise.

A análise por microsonda indicou a presença de uma liga cobre-estanho no material dos tubos. A caracterização microestrutural demonstrou o molhamento metalúrgico da liga Cu-Sn nos contornos dos grãos.

Não são admissíveis componentes comprometidos com ligas de cobre em contorno de grão devido à possibilidade de evolução de trincas por fadiga, por corrosão sob-tensão e por corrosão sob-fadiga.
