ANÁLISES DE PRÓTESES REVISADAS: UMA ALTERNATIVA PARA OTIMIZAÇÃO DE PROJETOS

60° Congresso ABM, 25 a 28 de julho de 2005, Belo Horizonte – MG

LAMEF – Laboratório de Metalurgia Física

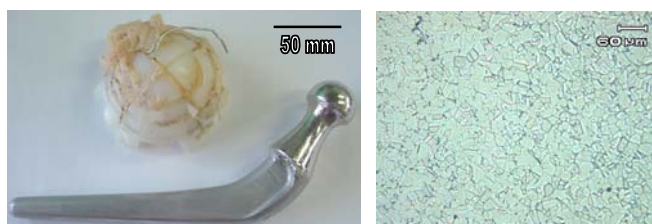
A **Haste A** foi classificada como um aço inoxidável AISI 316L (Tabela 1) com baixo nível de inclusões de sulfeto de manganês (resultado não apresentado). A microestrutura é austenítica com tamanho de grão refinado, em média 5ASTM. A dureza média foi de 160 HV com desvio padrão de 8,7 HV.

Figura 1. Prótese monobloco de inox. Observa-se o copo acetabular com resquícios de cimento ósseo. As marcas na lateral da haste foram devidas à cirurgia de revisão. A micrografia mostra grãos austeníticos com tamanho médio 5ASTM. Ataque eletrolítico com ácido oxálico 4%.

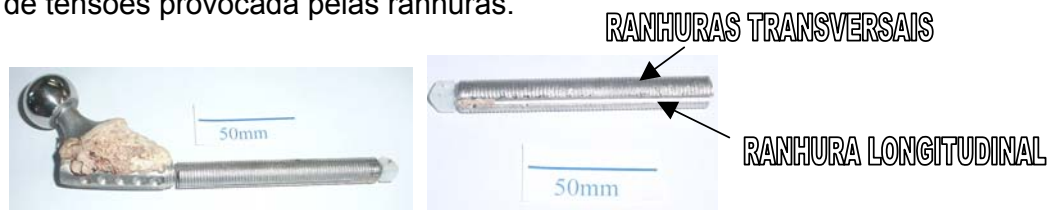
A **Haste B** Foi classificada como um aço inoxidável AISI 316L (Tabela 2). A microestrutura é similar a uma bruta de fusão contendo ilhas de ferrita e carbeto em uma matriz austenítica mostrando delineação dendrítica (Figura 2). A dureza média foi de 232,25 HV com desvio padrão de 6,3 HV. A Figura 3-a indica que a ruptura ocorreu próxima a um filete transversal. Além disso, observa-se na figura 3-b que ao longo da superfície fraturada existem diversos pontos de nucleação de trincas, indicando que houve esforços de flexão e torção. As micrografias obtidas em MEV mostram que a prótese sofreu processo de fadiga evidenciado pelas estrias de fadiga encontradas (Figura 3-c). Em um recente trabalho [13], foi verificado que esta prótese rompeu devido à alta concentração de tensões provocada pelas ranhuras.

Figura 2. Fotografias da prótese modular fraturada. Observa-se a presença de material orgânico, cimento ósseo e as ranhuras para maior estabilidade.

A microestrutura deve apresentar baixo teor de inclusões e tamanho de grão refinado, além da ausência de ferrita delta. A prótese de quadril “B” está fora do especificado. Esta também foi fabricada com ranhuras para garantir maior estabilidade. No entanto o efeito foi prejudicial pois a alta concentração de tensões provocada por estas várias mudanças de seção permitiram a ruptura do cimento e depois a ruptura por fadiga da própria haste, de forma prematura.

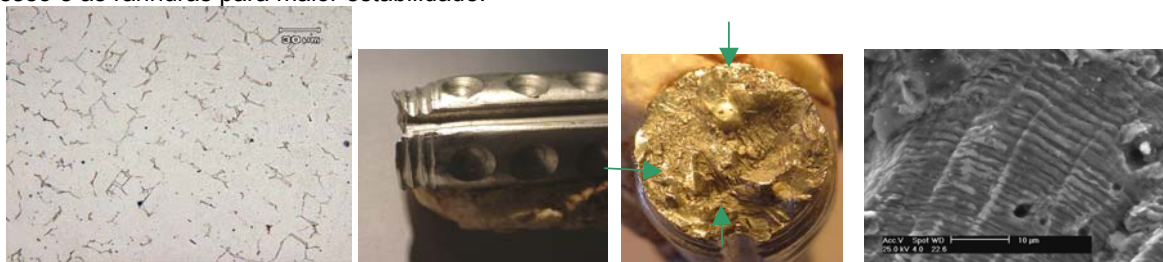
Figura 3. Micrografia da amostra mostrando que a microestrutura é bruta de fusão contendo ilhas de ferrita e carbeto em uma matriz austenítica. Imagens mostrando a ruptura da prótese junto a um dos filetes transversais (aumento de 4x), os diferentes pontos de nucleação, indicados por setas (aumento de 5x) e as estrias de fadiga, respectivamente.

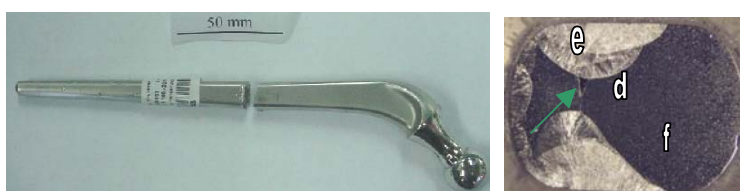
O material da **Haste C** foi classificado como um aço inoxidável AISI 316L (Tabela 3). Após ataque eletrolítico com reagente a base de ácido oxálico, foi possível identificar processos de solda unindo duas partes metálicas da haste. Além do metal depositado, observamos também uma região central separada por falta de penetração da solda (Figura 4). A microestrutura observada em microscópio óptico do metal base é formada por grãos poligonais austeníticos com tamanho de grão 7,7ASTM. A microestrutura da solda é constituída de grãos dendríticos primários. Um ataque por imersão com reagente à base de ácido clorídrico e álcool revelou ferrita delta nos contornos dendríticos. Junto à zona afetada pelo calor o tamanho de grão é de 5,5ASTM. Uma das superfícies foi analisada em microscópio eletrônico de varredura (MEV), onde observamos uma separação interdendrítica em regiões junto à superfície. Junto ao centro, região “a” da Figura 7, foram observadas estrias de fadiga.

Figura 4. Imagem mostrando a prótese como recebida, com o plano de fratura na haste. As marcas de deformação superficiais foram produzidas na operação de revisão. Macrografia da seção transversal onde observamos metal depositado por solda e a chapa unida à haste. A seta indica uma cavidade interna por falta de penetração de solda.

A haste B e a prótese intramedular sofreram ruptura por fadiga. A haste “C” sofreu um reparo na fabricação, com uma chapa sendo soldada na região lateral. Foi encontrada ferrita delta em contornos de grãos dendríticos no metal depositado por solda além de falta de preenchimento, o que levou a peça a ruptura prematura por fadiga. O procedimento de fabricação desta haste fere todas as normas de boas práticas.

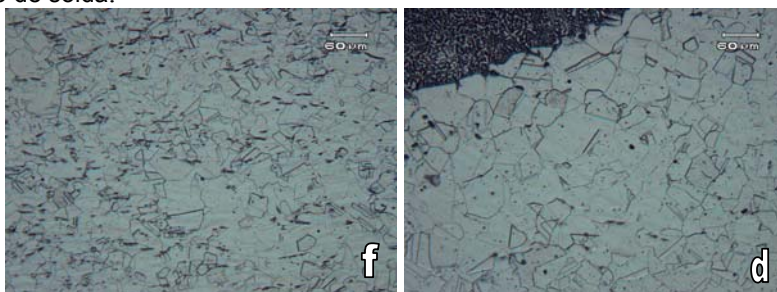
Figura 5. Micrografia mostrando microestrutura do metal de base (região “f” da Figura 4) é constituída por grãos austeníticos com tamanho médio 7,7ASTM. Micrografia à direita mostrando uma zona afetada pelo calor (região “d” da Figura 4) com tamanho de grão médio de 5,5ASTM.

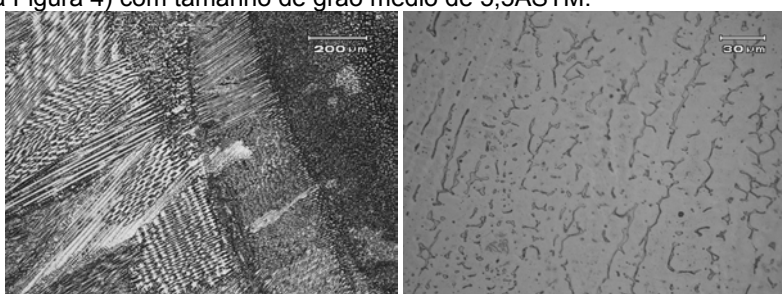
Figura 6. A microestrutura do metal depositado é constituída por ferrita delta nos contornos de dendritas primárias direcionadas. Região “e” da Figura 4. A figura à direita mostra a ferrita delta após ataque específico de Marble.

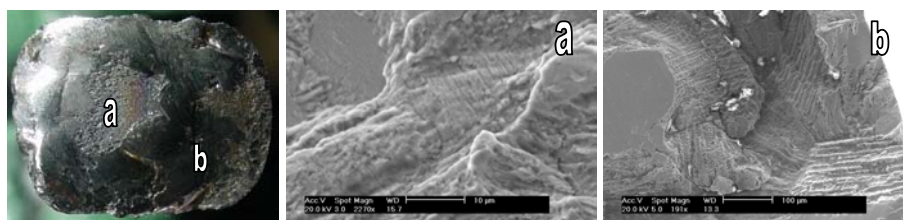
Figura 7. Aspecto da superfície de fratura da haste. Observa-se grande extensão de amassamento e algumas regiões “a” de fratura com estrias de fadiga e com separação interdendrítica “b”.

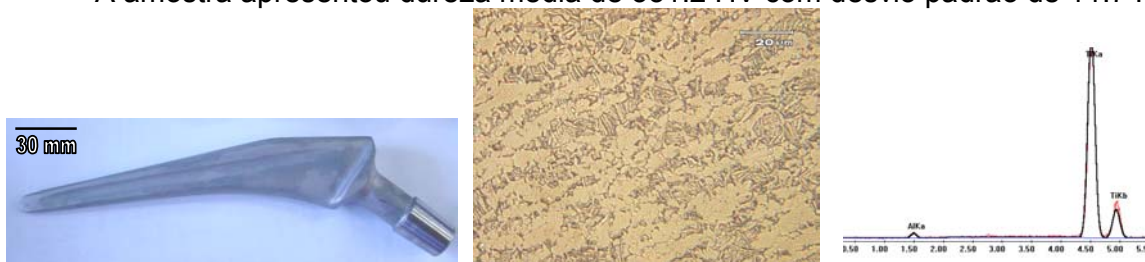
A microestrutura da **Haste D**, de titânio, é formada por grãos globulares refinados de fase alfa e beta intergranular (Figura 8).

Figura 8. Imagem da prótese modular de titânio com acabamento fosco. Micrografia da amostra com grãos refinados da fase alfa (claros) e fase beta. Ataque com reagente à base de ácido fluorídrico e ácido clorídrico. Espectro de microsonda mostrando os picos relacionados ao titânio, elemento majoritário, e alumínio, o elemento de liga.

A prótese de titânio é feita de titânio ligado ao alumínio e vanádio (Ti6Al4V), como analisado por microsonda. O pico do vanádio coincide com o do alumínio. A microestrutura é formada por fases alfa e beta, distribuídas de forma homogênea e com tamanho de grão refinado 7ASTM. No que tange a microestrutura, esta prótese está dentro do especificado pela norma ABNT NBR ISO 5832 parte 3 “Materiais Metálicos, Ligas Conformadas de Titânio 6-Alumínio 4-Vanádio” e ASTM F136-96 – “Wrought Titanium-6 Aluminum-4 Vanadium ELI (Extra Low Interstitial) Alloy (R56401) for Surgical Implant Applications”.

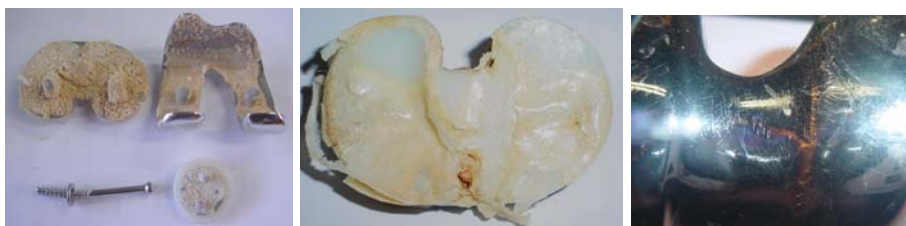
Foi observado que houve um infiltramento de cimento ósseo entre a parte polimérica da bandeja tibial e o componente femoral durante a cirurgia. Também foi constatada a presença de desgaste na superfície do componente femoral, como mostra a Figura 9.

Figura 9. Na imagem à esquerda observamos microesferas aderidas junto ao cimento ósseo nas interfaces. Abaixo um parafuso deformado e a patela. À direita observamos a presença de cimento ósseo junto à parte polimérica da bandeja. Macrografia mostrando o desgaste na superfície do componente femoral que fazia contato com a mesma.

A infiltração de cimento ósseo sobre o componente polimérico durante a artroplastia causou desgaste do componente femoral na prótese de joelho.

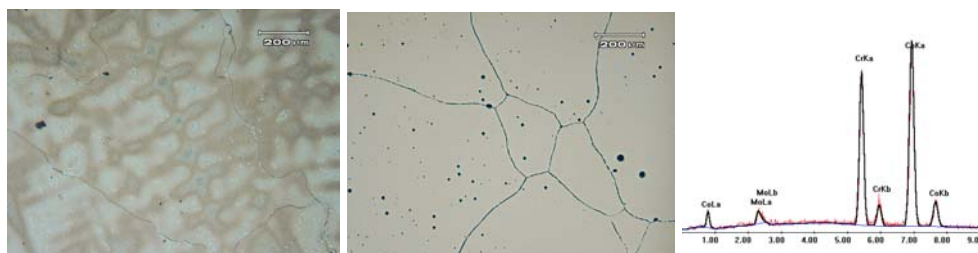
As duas amostras são de uma liga de cromo-cobalto e apresentaram tamanho de grão grosseiro, sendo que a amostra do componente femoral apresentou matriz dendrítica (Figura 10).

Figura 10. Micrografia mostrando as fronteiras dos grãos grosseiros e a matriz dendrítica da amostra do componente femoral (liga de Cr-Co). À direita os grãos grosseiros da amostra da bandeja também de Cr-Co. Espectro mostrando os componentes encontrados na amostra da bandeja.

Ligas de Cr-Co são por natureza empregadas em aplicações em altas temperaturas, em que o tamanho de grão grosseiro é benéfico. Para o uso em próteses ortopédicas grãos mais finos, como os obtidos por conformação isostática a quente, determinam maior resistência à fadiga. [12]

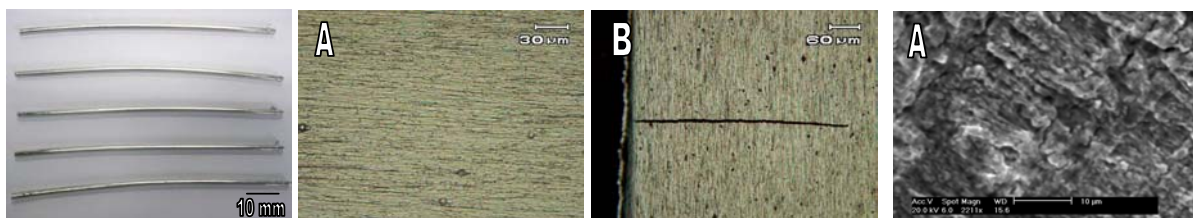
As hastas apresentaram estrutura encruada e presença de trincas (Figura 10). O reagente utilizado para revelação de microestrutura foi ácido oxálico e o ataque foi eletrolítico. A dureza encontrada foi de 376,6 HV com desvio padrão de 16 HV para as identificações feitas. Estrias de fadiga indicam que as hastas romperam por fadiga. Como o material apresenta defeitos superficiais, este interage com o corpo e é corroído, propiciando a nucleação de trincas. As hastas são de material inadequado, pois o aço inoxidável AISI 316 por possuir mais carbono em sua composição reage com o corpo humano, o qual ataca a superfície do material e este estará propenso à corrosão, com subsequente nucleação de trincas.

Figura 10. Macrografia mostrando as hastas analisadas. Micrografia A mostrando estrutura encruada.e micrografia B mostrando presença de trinca. Fractograia A mostrando estrias de fadiga.
