APLICABILIDADE DO CONCEITO TRÍPLICE BARREIRA EM MANCAIS DE TRANSPORTADORES DE CORREIA*

APPLICABILITY OF THE TRIPLE BARRIER CONCEPT IN BELT CONVEYORS HOUSING

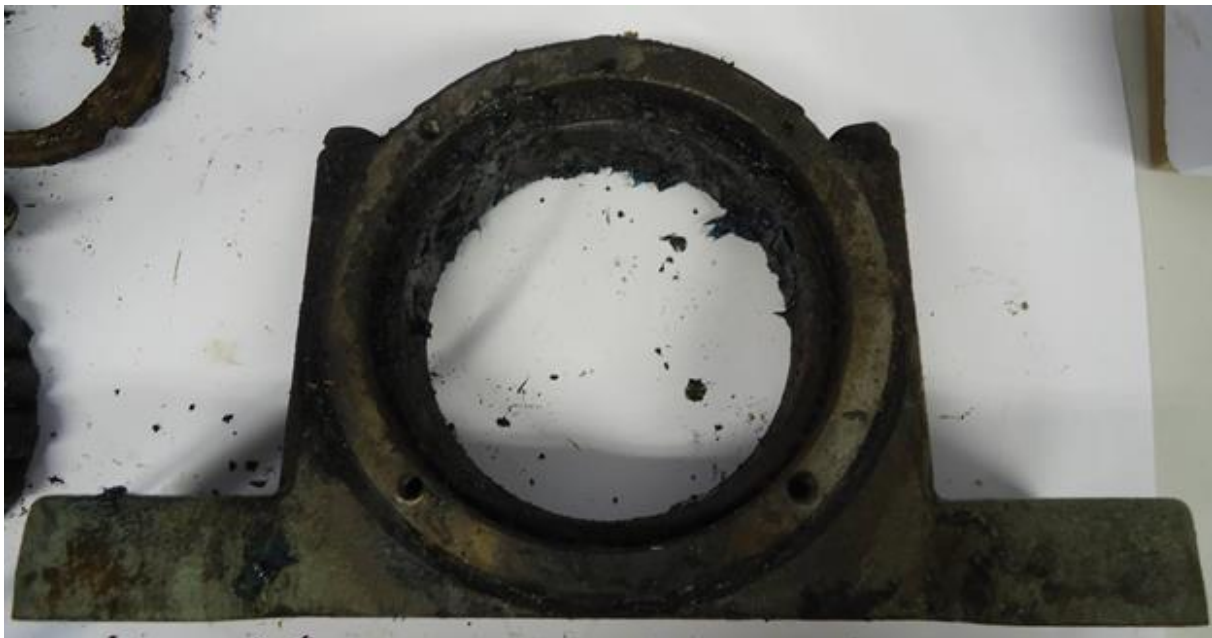
Neste trabalho realizou-se a RCFA nos rolamentos de transportador de correia, classificando os modos de falha conforme a norma ISO 15243:2004 [3]. Na análise visual dos componentes, verificou-se grande quantidade de agentes contaminantes no interior dos mancais e nas partes dos rolamentos. Também observou-se a carbonização da graxa devido aquecimento excessivo após ocorrência de deficiência de lubrificação em 2013.

A Figura 2 mostra o mancal contaminado e a Figura 3 as principais características observadas na gaiola, elementos rolantes, anel interno e externo.

Figura 2. Mancal com contaminação.

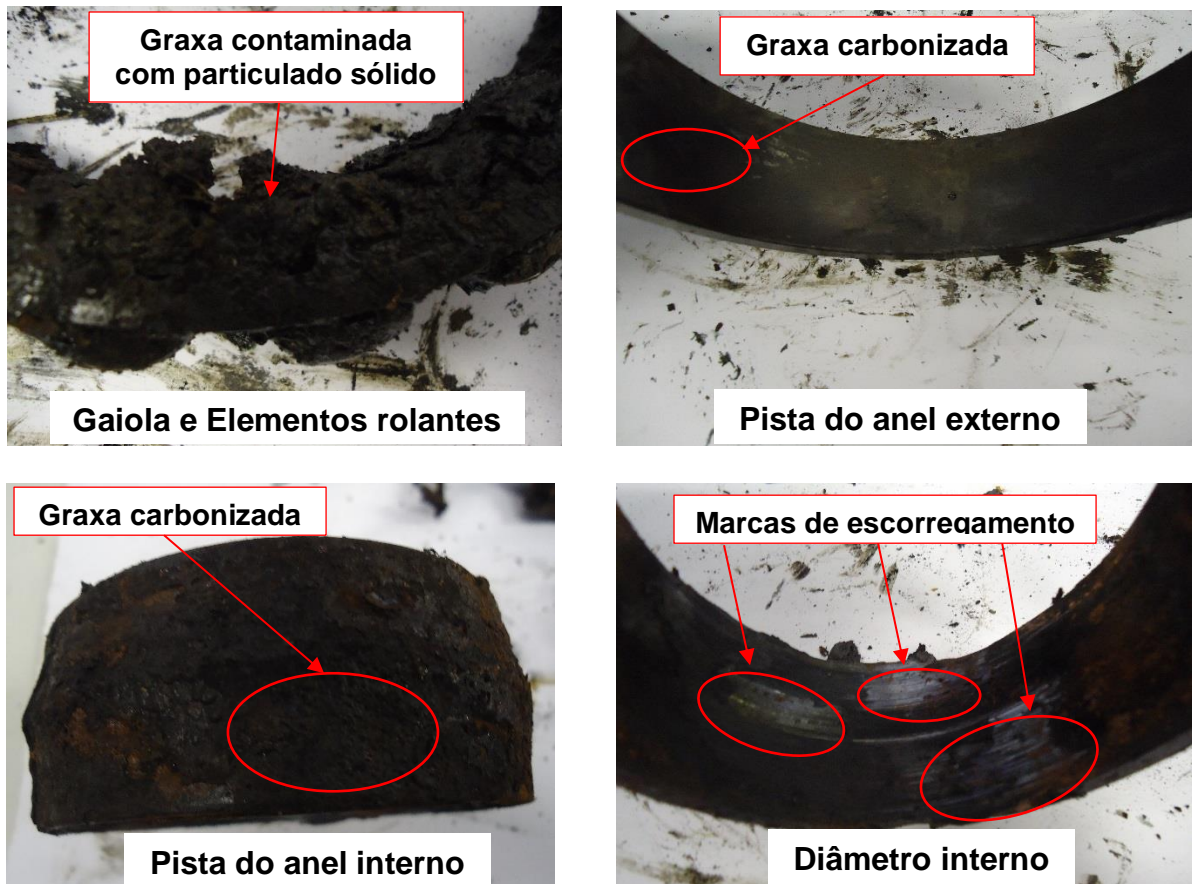
Figura 3. Partes do rolamento com contaminação e graxa carbonizada.

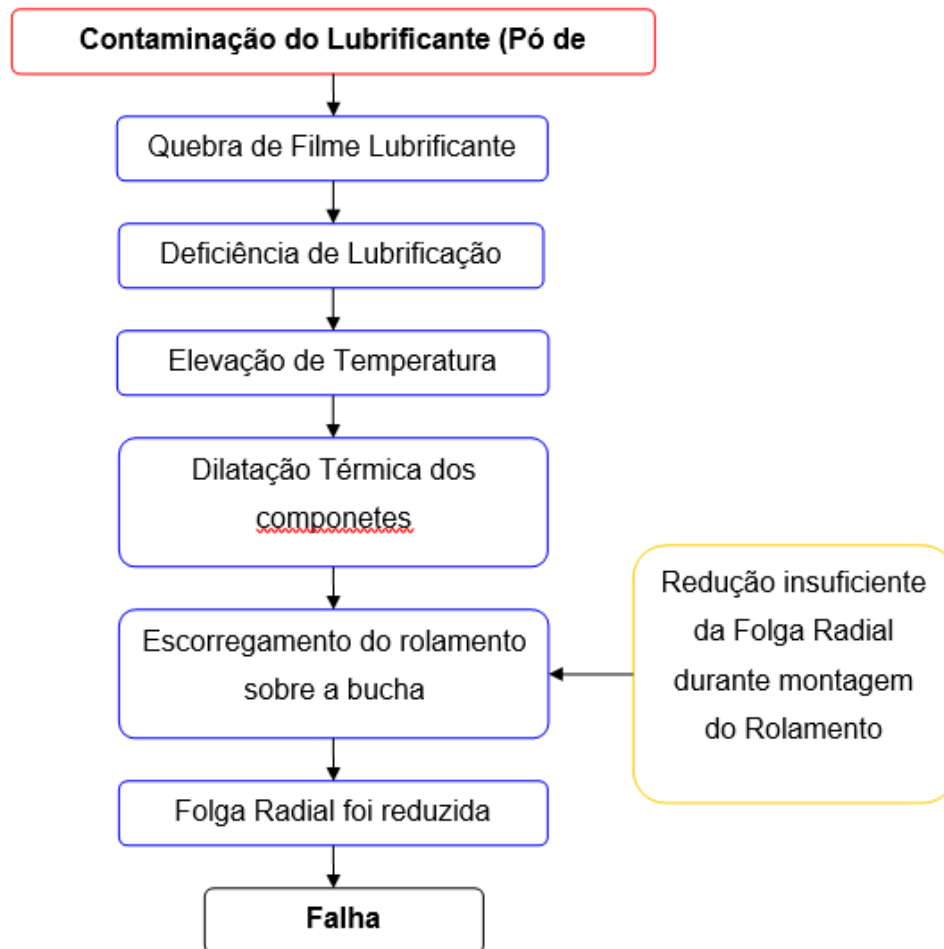
A trajetória de falha mais provável segundo as características observadas no rolamento analisado está apresentada na Figura 4.

Figura 4. Trajetória de falha do rolamento analisado.

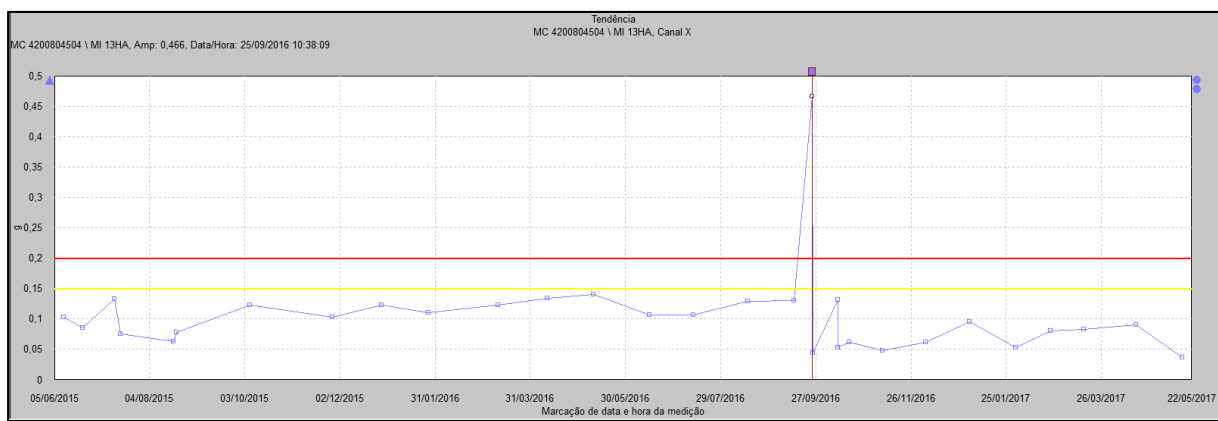
Na Figura 8 é mostrado a tendência dos níveis de vibração no parâmetro aceleração, com destaque para a medição em 25/09/2016, na qual identifica deficiência de lubrificação. O primeiro teste piloto com o rolamento vedado foi implantado em 2014, e a partir desta data acompanhou-se os dados de vibração até a identificação de deficiência de lubrificação. Em seguida foi programado e substituído por novo rolamento.

Figura 8. Tendência de vibração parâmetro aceleração.

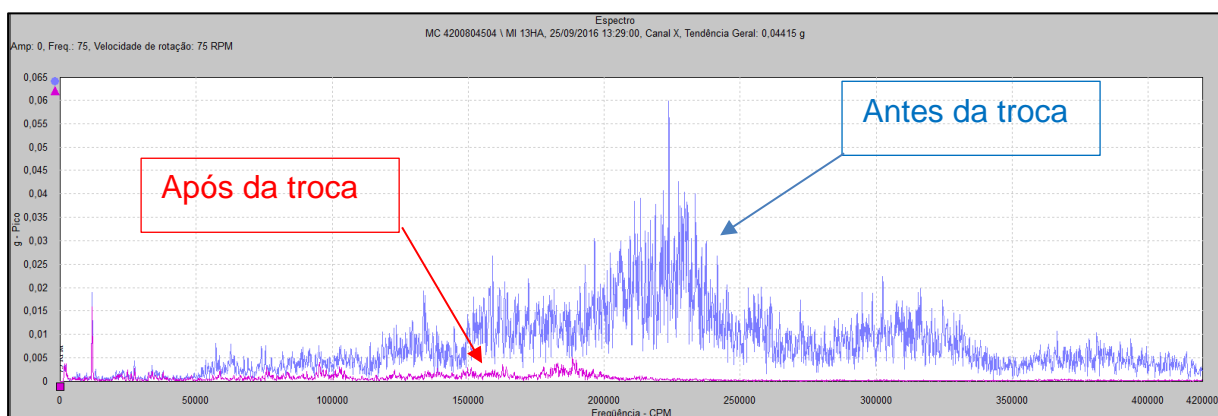
A Figura 9 apresenta a comparação das medições realizadas antes e após a troca do rolamento. O espectro em azul caracteriza deficiência de lubrificação no rolamento e em vermelho a condição normal após a troca do mesmo. Tal comportamento anormal indica quebra de filme lubrificante, que contribui para contato metálico entre as partes internas do rolamento.

Figura 9. Espectro de vibração com comparativo de condição.

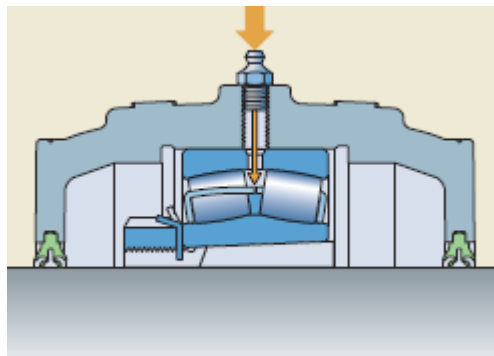
A programação da manutenção foi realizada de forma preventiva, já que foram identificados elevação dos níveis de vibração acima dos limites pré-estabelecidos de alerta e alarme. No entanto, em análise posterior dos rolamentos vedados, verificou-se que poderiam continuar em operação por maior período.

Os rolamentos vedados desmontados foram reutilizados em equipamentos menos críticos, retirando-se as vedações e adotando-se a relubrificação através do canal de lubrificação W33 do rolamento, conforme ilustrada na Figura 11.

Figura 11. Canal de lubrificação W33 do rolamento.
