AUDITORIA SISTEMÁTICA DE QUALIDADE DE EMBALAGENS DE BOBINAS A QUENTE, UMA EXPERIÊNCIA DE 36 MESES NA CST ¹

SYSTEMATIC QUALITY AUDIT OF HOT ROLLED COIL PACKAGES: A 36-MONTHS EXPERIENCE AT CST

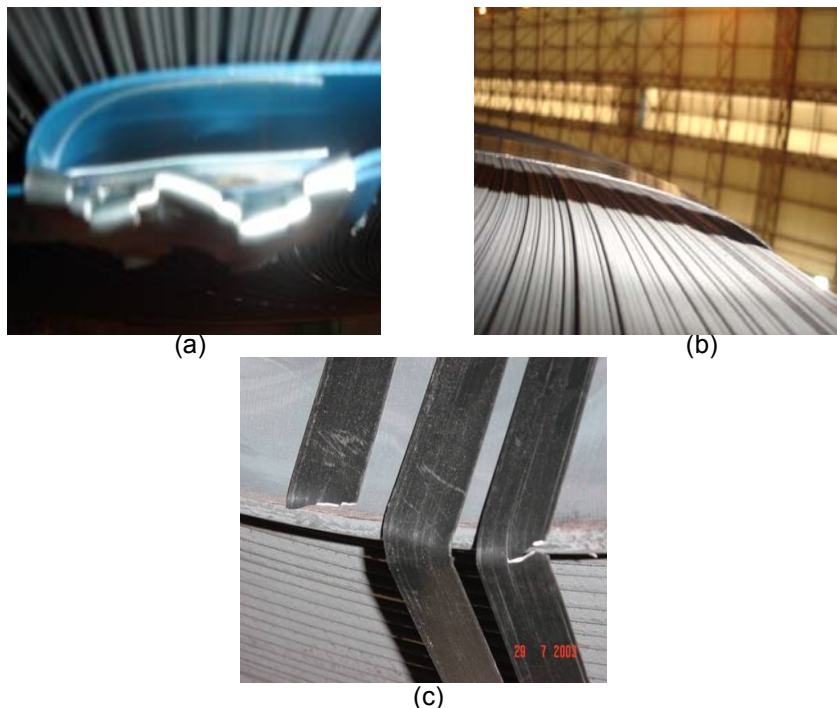
Os desvios encontrados são computados e os desvios de cravamento defeituoso, afrouxamento ou arrebetamento de fita (Figura 4), são corrigidos de imediato.

Figura 4. (a) Selo Amassado pelo equipamento, (b) Cintamento frouxo e (c) Fita rompida
