AUMENTO DA VIDA ÚTIL DAS VENTANEIRAS DO ALTO-FORNO “A” DA ARCELORMITTAL MONLEVADE¹

Haroldo Lacerda de Brito²
Ildeu Alves de Souza³

INCREASING TUYERE LIFETIME OF BLAST FURNACE “A” AT ARCELORMITTAL MONLEVADE WORKS

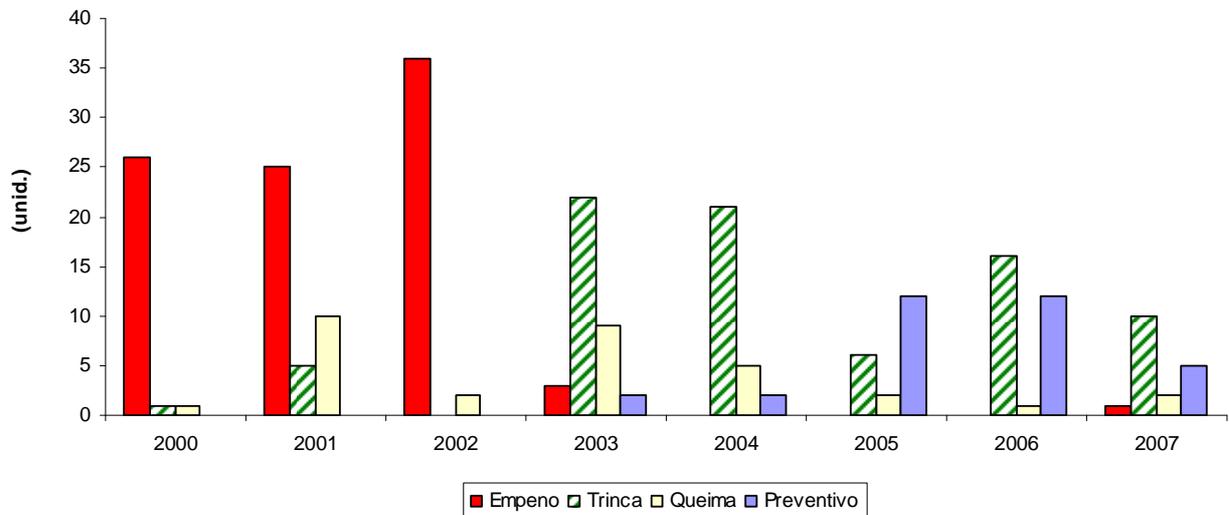
De 2000 a 2002, o principal motivo para troca de ventaneiras foi empeno, conforme pode ser visto na Figura 2.

Figura 2 - Motivos de troca de ventaneiras de 2000 a 2007.

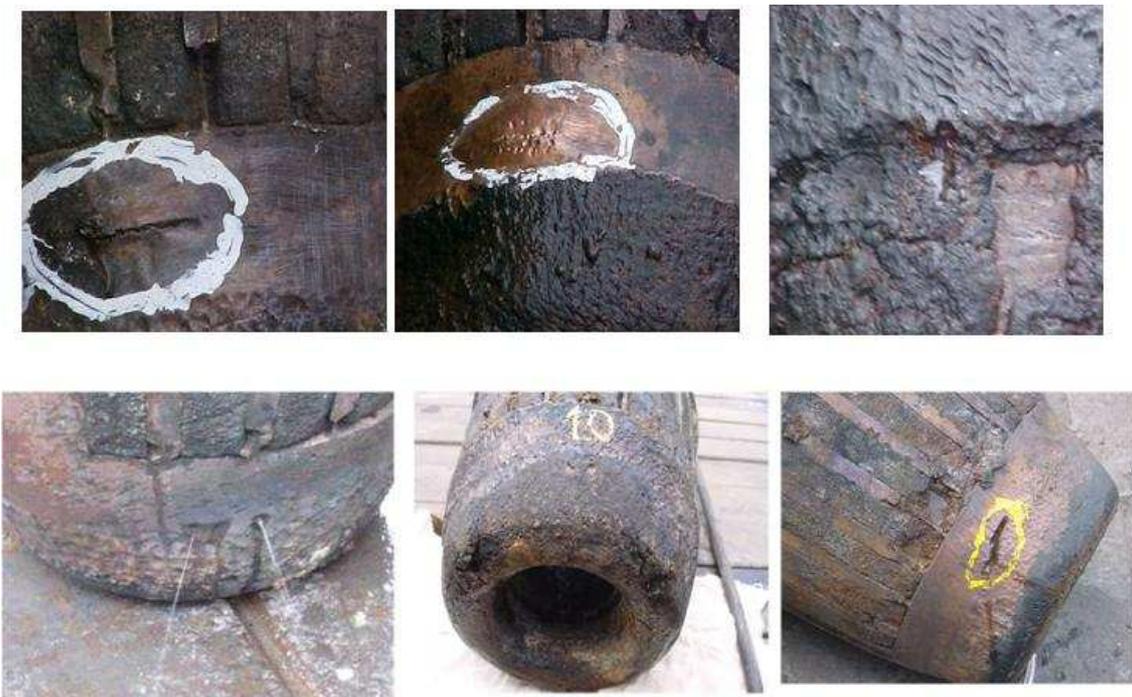
A partir de 2003, ocorreu uma elevação do número de trocas devido a ocorrência de trincas que ocorriam independentemente da posição da ventaneira no alto-forno ou do fornecedor da mesma (Figura 3). O aumento desta incidência levou a uma definição de se realizar a troca preventiva com 250 dias de vida útil, numa tentativa de dar garantia a continuidade operacional.

Figura 3 - Ocorrência de trincas e desgaste no revestimento das ventaneiras.

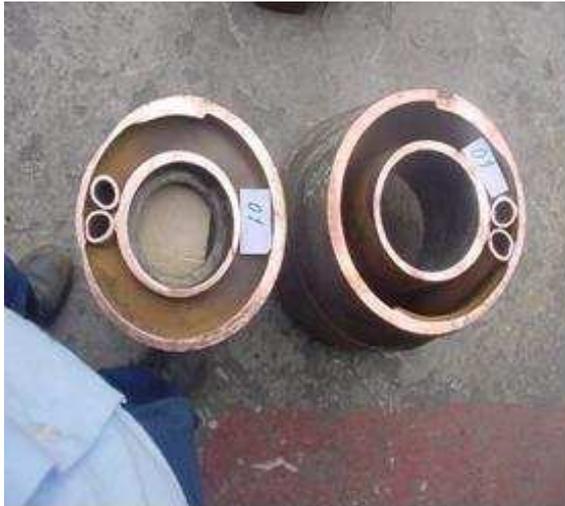
- ocorria com frequência o deslocamento do macho durante o processo de fundição, resultando em paredes com espessuras diferentes, às vezes muito finas;

- a parte inferior do bico (que recebe o jato de água da alimentação do corpo) fica mais clara (limpa) do que a parte superior (há uma deposição de material - região de baixa velocidade de circulação de água) (Figura 5);
- os tubos de refrigeração do bico da ventaneira ficam muito próximos à parede (Figuras 6 e 7); e
- na região superior das ventaneiras a velocidade da água de refrigeração é mais baixa devido a interferência dos tubos de refrigeração do nariz (Figura 8).

Figura 5 - Inspeção espessura parede

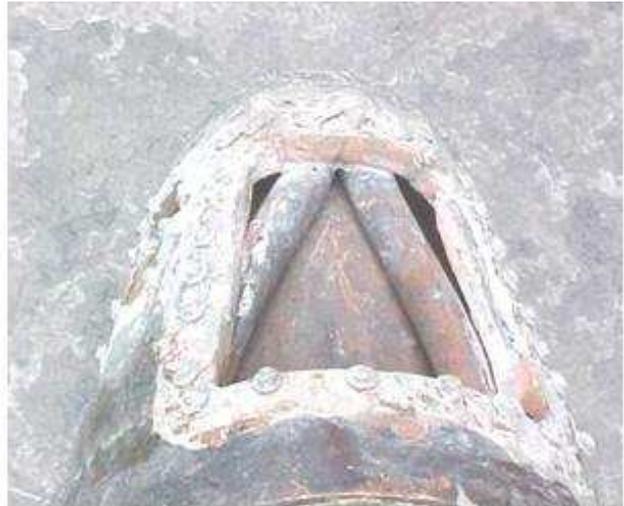
Figura 6 - Posição dos tubos refrigeração do nariz.

Está previsto teste com uma ventaneira espiralada, câmara simples e revestimento estendido de NiCr axial. A melhora na velocidade de refrigeração da ventaneira espiralada eliminará a deficiência da ventaneira dupla câmara, como mostrado na figura 06. Uma possibilidade a ser ainda testada seria a utilização da ventaneira semi-espiralada (dupla câmara) com revestimento estendido de NiCr axial.

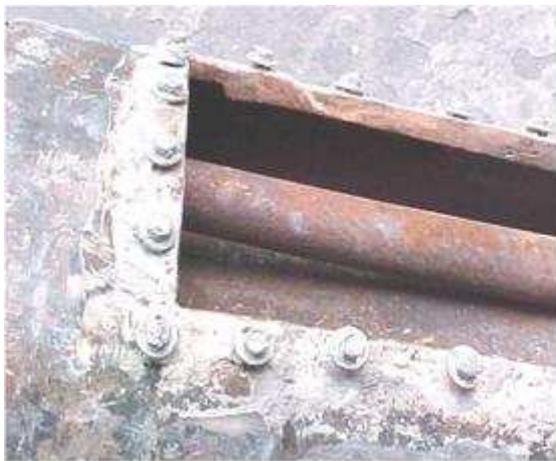
Figura 7 - Tubo de refrigeração do corpo

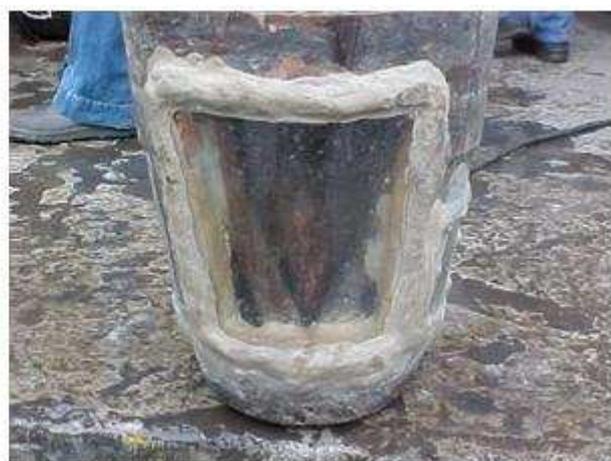
Figura 8 - Protótipo visualização refrigeração

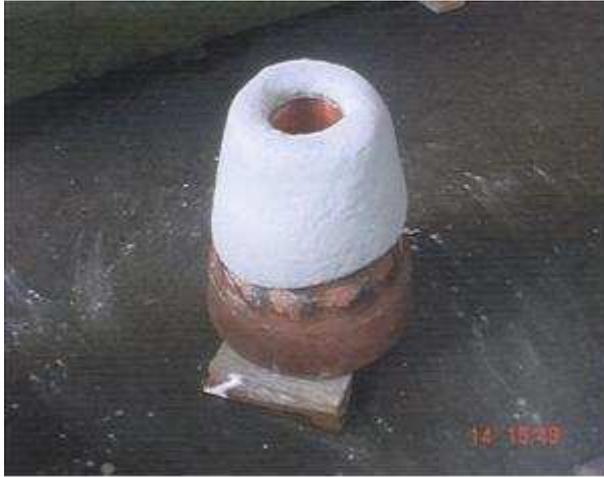
Figura 9 - Ventaneira com *coating* refratário

- a ventaneira padrão, referência, não atendeu a expectativa de vida útil de 250 dias (meta do período);
- as ventaneiras com *coating* de plasma e concreto refratário também não apresentaram resultados satisfatórios (Figuras 9 e 10);
- os testes com as ventaneiras semi-espinalada mostraram uma vida útil média de 304 dias;
- as ventaneiras com proteção de NiCr axial estendida apresentaram um ótimo desempenho (Figuras 11 e 12).

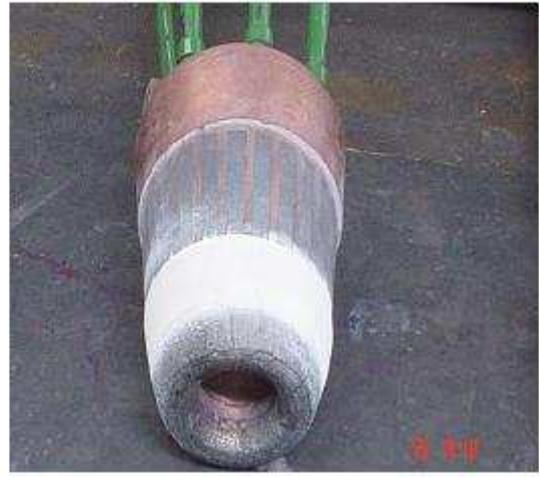
Figura 10 - Ventaneira com *coating* plasma.

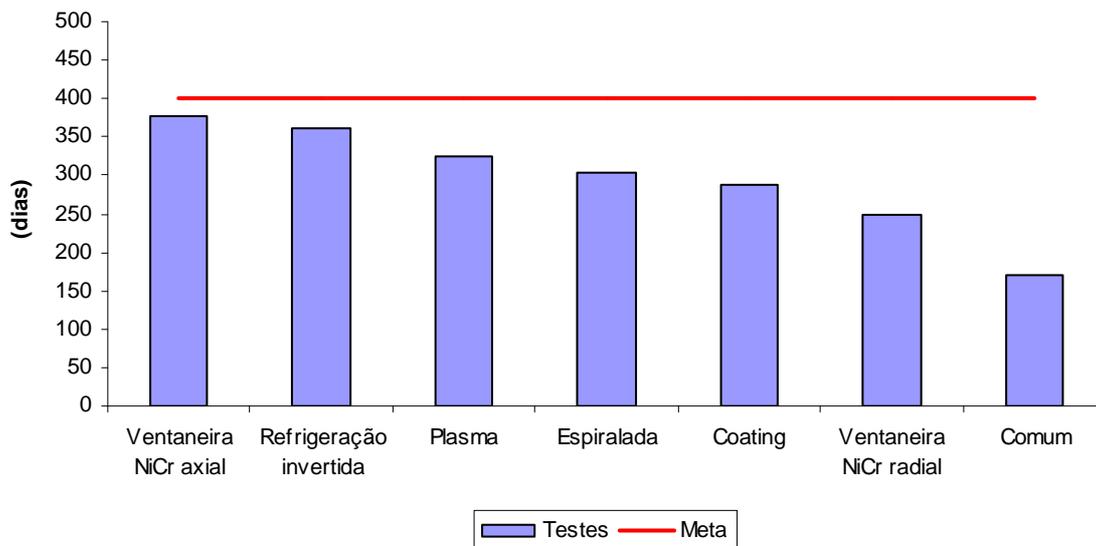
Devido aos bons resultados conseguidos com a ventaneira de proteção estendida de NiCr axial (Figura 12), foi-se elevando a vida útil objetivada após análise visual realizada nas ventaneiras retiradas de operação preventivamente.

A vida útil prevista para 250 dias foi estendida para 300, para 400, para 500 e atualmente para 700 dias, conforme é mostrado nas Figuras 12 e 13.

Figura 12: Resultado dos testes de vida útil das ventaneiras.

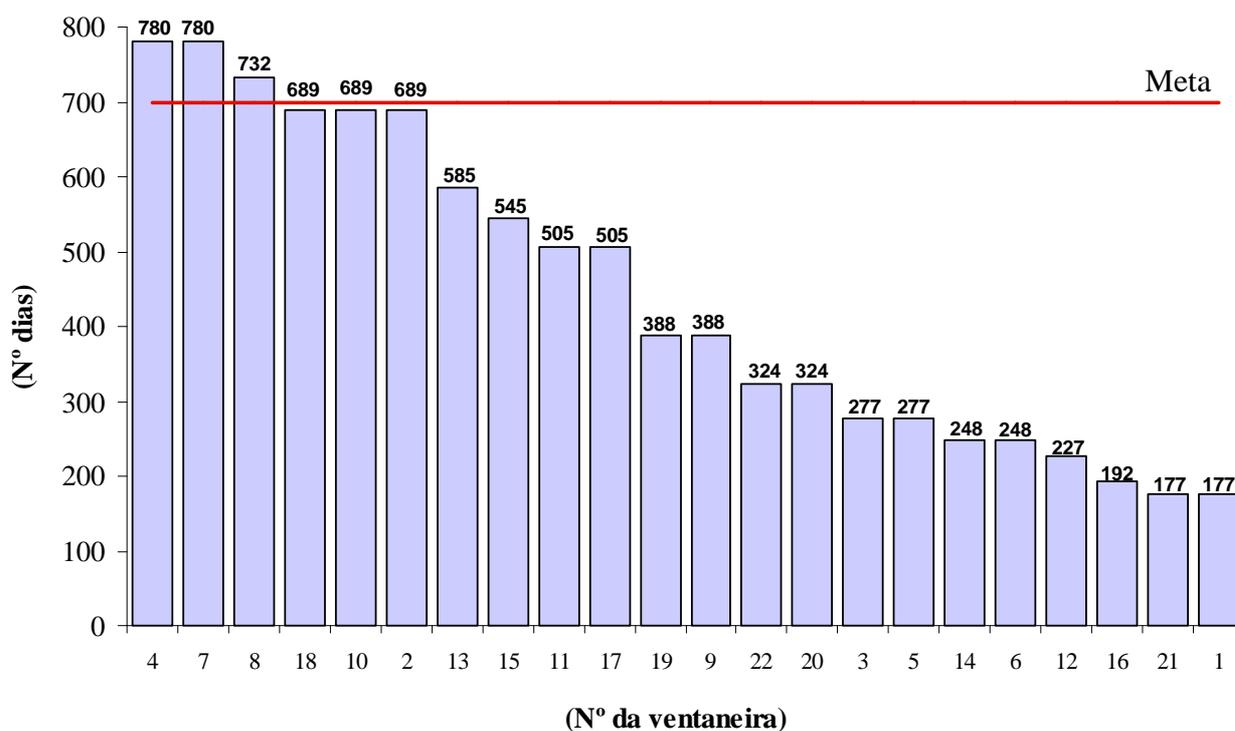
Figura 13: Evolução da vida das ventaneiras no AF A.
