AVALIAÇÃO MECÂNICA DOS DANOS DE FLUÊNCIA EM UM RISER DE REFORMADOR PRIMÁRIO*

MECHANICAL DAMAGE ASSESSMENT OF FLOW IN A RISER FOR IMMEDIATE REFORM

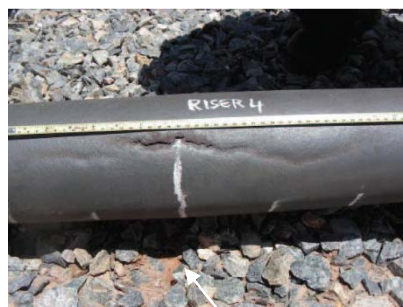
O forno de reforma catalítica em que o segmento do tubo estudado foi retirado possui sete conjuntos de tubos catalisadores, onde cada conjunto é chamado de harpa. Cada harpa contém 52 tubos catalisadores montados em paralelo. O *riser* se posiciona no centro de cada harpa, entre os tubos catalisadores. Um dos *risers* do forno falhou, abrindo uma trinca passante de 0,115 m de comprimento aparente, visível na parte externa do tubo, como pode ser observado na Figura 1. O centro da fratura ocorreu a uma distância de 1,33 m do teto da câmara de radiação, provocando um vazamento. Foi coletada uma parte do tubo abaixo da trinca externa, mas ainda com o sulco formado pela trinca interna principal, com cerca de 180 mm, para a realização de testes para avaliação de danos no tubo. O tubo rompeu precocemente, com aproximadamente 50.000 horas de uso, metade do valor esperado em projeto.

Figura 1 Riser que falhou em operação. A seta indica o sulco formado pela trinca interna, bem como a própria trinca que atingiu a parede externa.

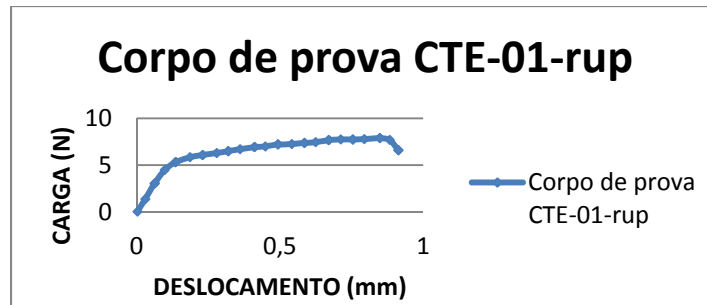
Figura 5-Gráfico Carga (N) X Deslocamento (mm), ensaio com taxa de 1,5mm/min

Os ensaios indicaram uma resistência máxima a tração muito elevada em relação aos encontrados na literatura. Comparando com a Figura 2 percebe-se a princípio uma grande resistência do material para a faixa de temperatura dos ensaios, ultrapassando a resistência mecânica informada pelo fabricante do material. A explicação para este fenômeno foi o uso de uma taxa muito elevada de deslocamento nos ensaios realizados no presente estudo. Comparando com outras literaturas, incluindo Queiroz [7], Swaminathan [11], Ray [8], Bagagli [2] e Voicu [13], foi percebido o uso de valores menores que 0,4 mm/min de taxa de deslocamento. Valores altos de deslocamentos causaram diferenças de resultados significativos. Comparando com a Figura 2, os valores de Swaminathan [11] são mais coerentes. O resultado da tensão de escoamento mostrou uma resistência superior a dada pelo fabricante e pelas literaturas pesquisadas. Com isso, não houve degradação das propriedades do material na região de retirada das amostras. A partir do limite de escoamento, pode-se dizer que não houve degradação na resistência mecânica do material na região onde foram extraídas as amostras. No entanto, o baixo alongamento torna-se um fator perigoso, visto que os tubos que trabalham em alta pressão devem ser dúcteis. Portanto é aconselhável realizar novos ensaios, utilizando regiões mais próximas da fratura para comparação.

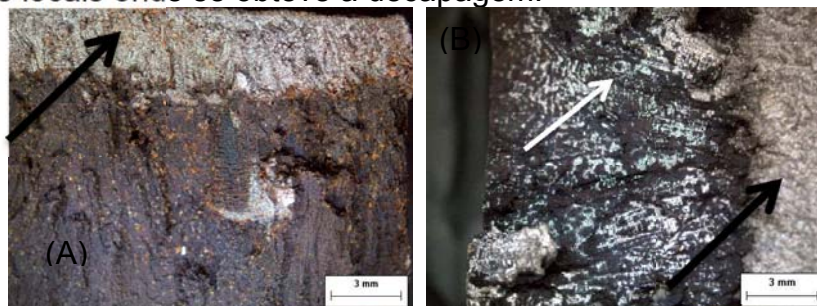
O reagente ácido Nítrico (10%) + água destilada + Ultrassom foi o mais eficaz para o processo de limpeza. O processo perdurou por 16 horas e apenas retirou parte das áreas oxidadas. A diferença da peça antes e depois pode ser visualizada nas **Erro! Fonte de referência não encontrada.6**. A região escura observada nas duas figuras são zonas de oxidação. A região superior clara na **Erro! Fonte de referência não encontrada.6** (A) e na ponta direita da **Erro! Fonte de referência não encontrada.6** (B) é a região onde foi realizada a indução da fratura, para abrir a trinca. As regiões de cor metálica na **Erro! Fonte de referência não encontrada.6** (B), na região da superfície de fratura, são os locais onde se obteve a decapagem.

Figura 6- Superfície da fratura sem decapagem. Setas pretas: Fratura induzida (A), superfície da fratura após decapagem (B). Setas brancas: Regiões livre do óxido. Setas pretas: Fratura induzida.

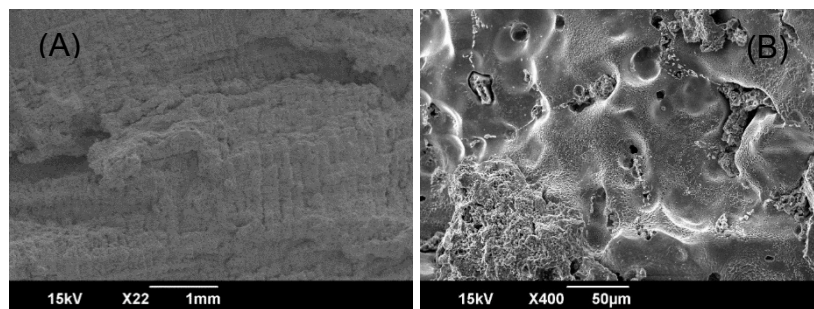
Em uma das localidades da área estudada, foi observada a presença da formação dendrítica (Figura 7 (A)), mesmo que coberta pela oxidação. Nas regiões em que a superfície de fratura se encontrava limpa, pode-se observar regiões com carbonetos nos contornos de grão e vazios de fluência. Na Figura 7- Formação dendrítica na região de fratura7 (B), observa-se a camada de óxidos e uma superfície lisa do metal livre da camada de óxidos. Esta superfície lisa representa a morfologia da trinca de fluência. São encontrados vazios caracterizados pelas concavidades, de forma que estes parecem se unir e decretar a propagação do dano de fluência. Deste modo, análise de fratura mostrou a morfologia indicativa da ocorrência de vazios lenticulares de fluência na superfície de fratura, abaixo da camada de óxidos.

Figura 7- Formação dendrítica na região de fratura (A), vazios de fluência. Carbonetos nos contornos (B).

As análises dimensional e de dureza não apresentaram mudanças significativas dos valores esperados, no entanto os resultados do ensaio de tração apresentaram baixos valores de alongamento, o que pode ser um indício de fragilização do material. A resistência a tração a quente apresentou valores satisfatório para a temperatura de projeto, o que leva a supor que o sistema sofreu uma sobre carga térmica, o que diminuiu a sua resistência.
