AVALIAÇÃO DA CORROSÃO DE ARMADURA EM CONCRETO DE UMA PONTE DE 50 ANOS SOBRE O RIO TODOS OS SANTOS EM MINAS GERAIS¹

CORROSION OF THE REINFORCED CONCRETE OF A 50 YEARS OLD BRIDGE OVER THE TODOS OS SANTOS RIVER IN MINAS GERAIS

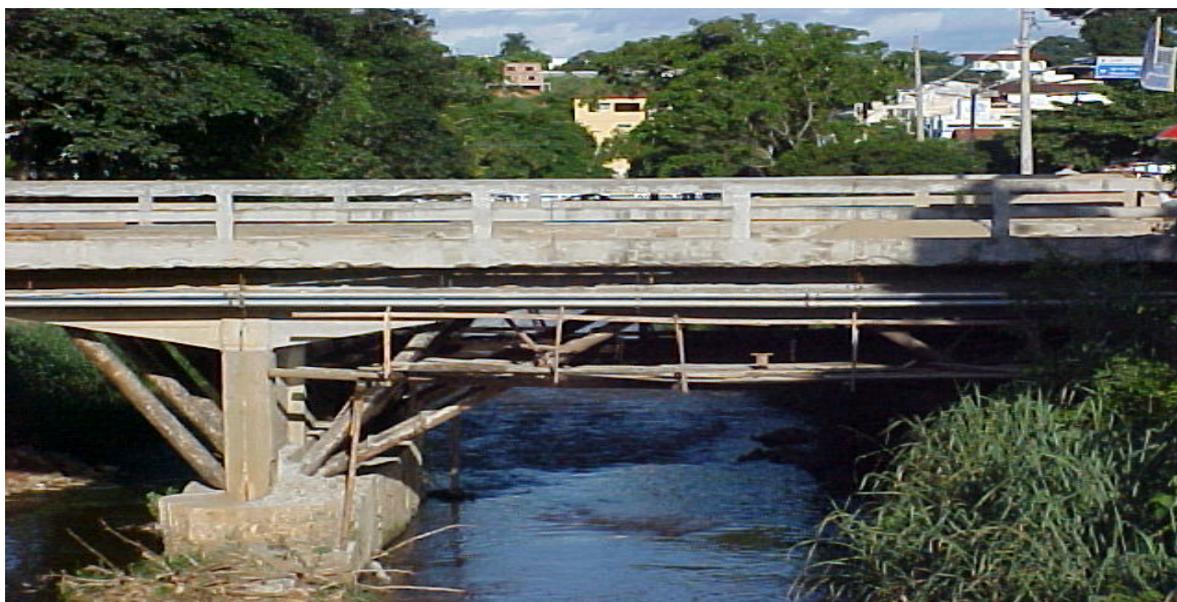
Figura 5. Ponte sobre o Rio Todos os Santos em Teófilo Ottoni, M.G.

A ponte (Figura 5) não apresentou recalques verticais de fundação dos pilares centrais significativos, entretanto apresenta intenso processo de corrosão das armaduras das longarinas laterais, nas seções transversais situadas aproximadamente no meio dos vãos, bem como de trechos da laje e de algumas transversinas.

Apesar de sinais evidentes do estágio avançado do processo de corrosão que vem destruindo as armaduras e o concreto desta ponte, ela ainda permanece estável sendo, portanto, necessárias providências urgentes para a sua recuperação. A ponte encontrava-se aberta à utilização normal, mas foi recomendada a limitação de tráfego a apenas uma faixa central da ponte, evitando-se carregar as longarinas laterais altamente danificadas.

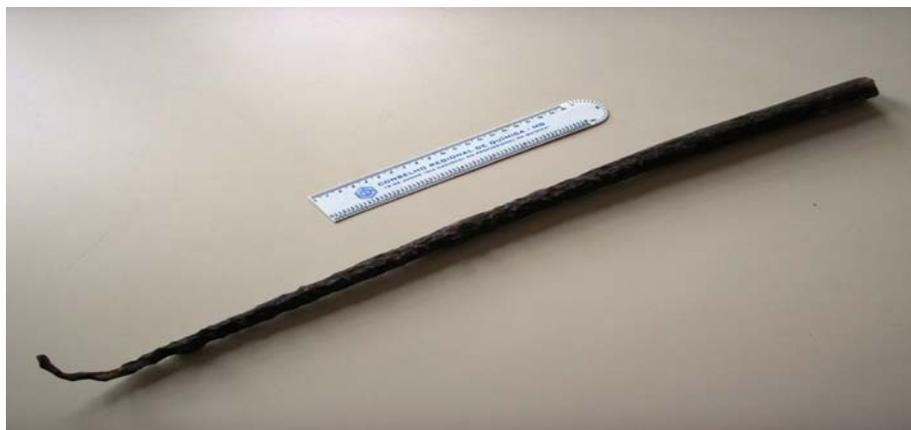
Figura 7. Viga retirada para análise

Observou-se grande redução da área transversal da viga devido à corrosão, sendo que a diferença entre o maior e o menor diâmetros foi de 1,5 cm.

Como a corrosão verificada foi característica de uma corrosão generalizada, e devido às condições climáticas e geográficas do local da ponte, uma hipótese provável é a de carbonatação do concreto.

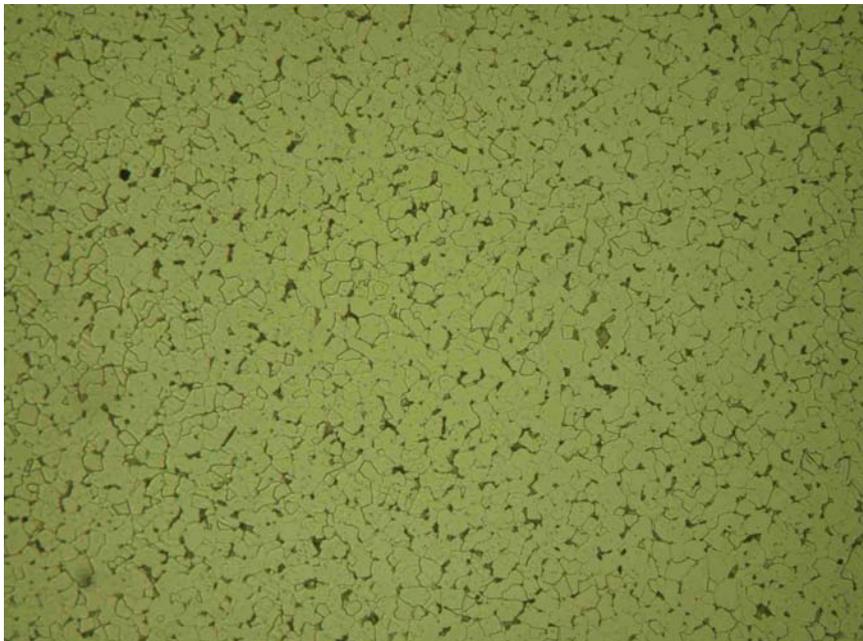
Figura 8. Análise metalográfica do aço (100X)

Através da análise metalográfica, observou-se que a estrutura do aço era principalmente ferrítica com a presença de perlita, compatível com o teor de 0,09% C do aço (Tabela 1). O tamanho de grão medido foi de 7 a 8 (ASTM).

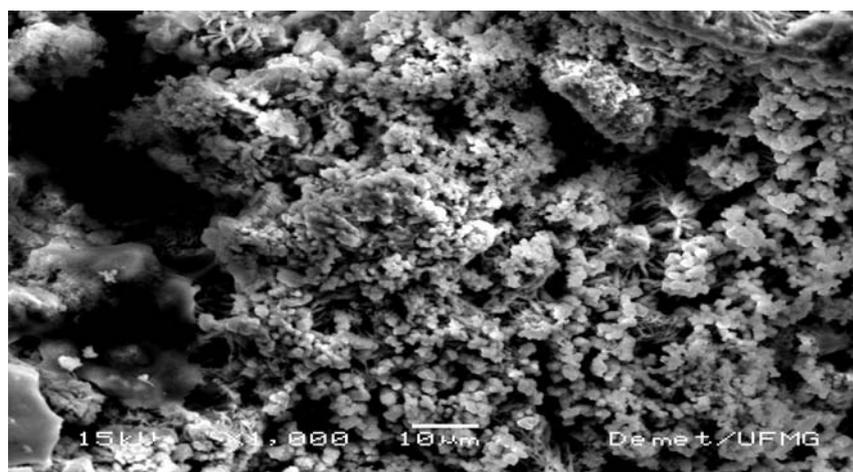
Figura 9. Superfície do óxido- (1000 x)

A análise semi-quantitativa de composição da superfície do óxido usando-se EDS mostra que o produto da corrosão é basicamente óxidos/hidróxidos de ferro, com um menor teor de enxofre.

A análise por difração de raios-X mostrou que os principais produtos de corrosão do aço carbono da armadura foram a magnetita Fe_3O_4 e a goetita $FeO(OH)$. A presença de magnetita no produto de corrosão pode indicar a ocorrência de corrosão do aço antes da exposição da armadura à atmosfera, quando o teor de oxigênio ainda é

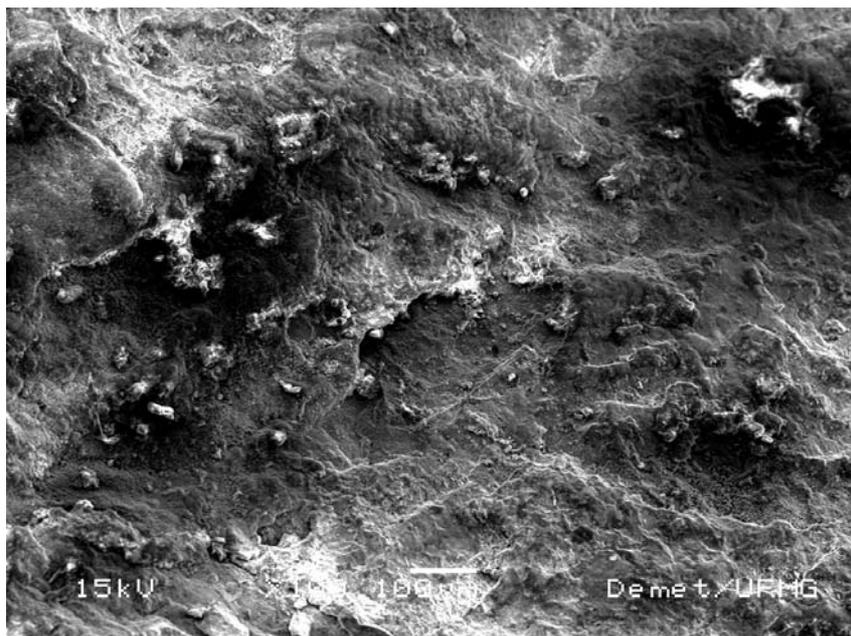
Figura 10. Superfície do aço (100 x)

De acordo com a análise usando-se EDS da superfície do aço, observa-se que a superfície do aço se encontra oxidada, sendo identificados, ainda, os elementos sódio, alumínio, silício e cálcio na superfície da amostra. Os elementos alumínio e silício são constituintes do aço, e a presença de sódio e cálcio se deve provavelmente à uma contaminação da atmosfera do local da ponte.
