AVALIAÇÃO DAS FALHAS DAS MOLAS-PRATO DOS MANCAIS DE ESCORA DAS UG'S 1 A 6 DA UHE FURNAS SOB A ÓTICA DA MECÂNICA DA FRATURA LINEAR E ELÁSTICA ¹

EVALUATION OF FAILURES OF THRUST BEARINGS PLATE SPRINGS OF FURNAS HYDROMACHINES 1 TO 6'S ACCORDING TO LINEAR AND ELASTIC FRACTURE MECHANICS (LEFM)

¹ *Contribuição técnica ao 63º Congresso Anual da ABM, 28 de julho a 1º de agosto de 2008, Santos, SP, Brasil*

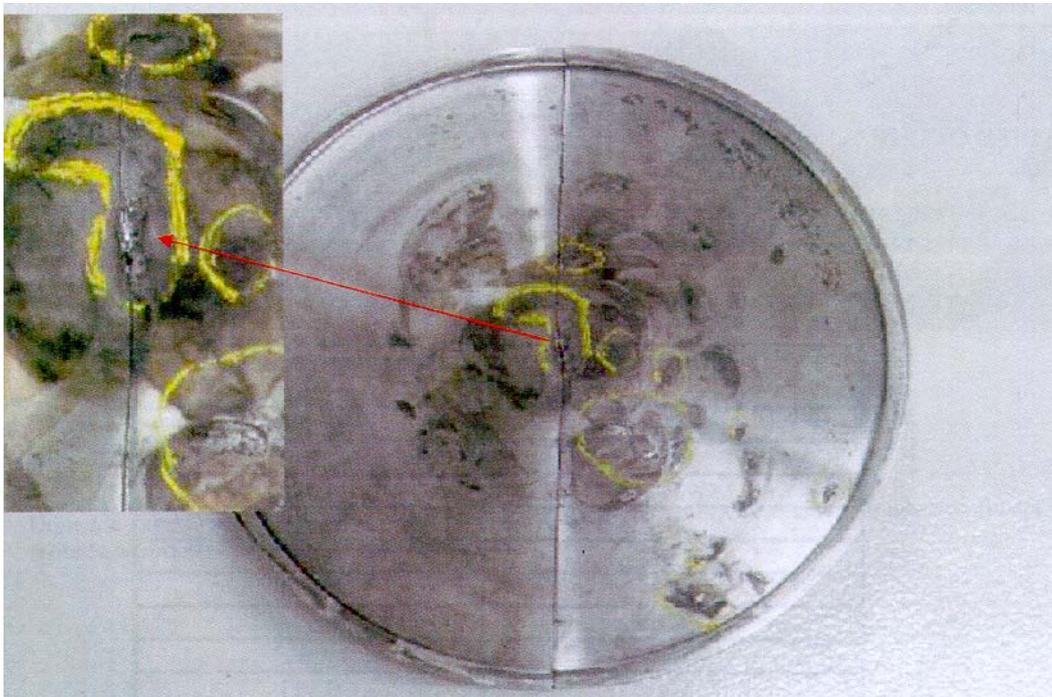
A presente reincidência (dezembro de 2006), desta feita na UG#2, foi novamente atribuída a agentes agressivos, a partir dos quais manchas de oxidação e pites de corrosão (Figura 2) foram formados. Estes últimos, por sua vez, funcionaram como nucleadores de uma trinca que progrediu estavelmente sem que fosse atingido seu tamanho crítico, a partir do qual, a mesma evoluiria de forma instável e ocorreria, ao final, a fratura frágil da mola prato. Na presente ocorrência não chegou a haver a

Figura 2 – Face inferior da mola fraturada (lado tracionado). No detalhe, local de início da trinca com deformação plástica (pites).

3. A nosso ver, a causa primordial para falha foi devida a um mecanismo de corrosão sob tensão (CST), a qual para se desenvolver necessita de que ocorram simultaneamente os três parâmetros a seguir: material suscetível, meio corrosivo e sollicitação de tração. Acreditamos que estes três fatores, além do tempo de exposição, estão presentes nesta ocorrência, visto que, primeiro, o material de estrutura martensítica apresenta mais susceptibilidade de sofrer CST,⁽⁸⁾ por outro lado, ligas binárias que contenham pequena quantidade de outros elementos que não os principais, são mais susceptíveis a falhar por CST;⁽⁹⁾ segundo, a superfície da mola, que encontrava-se com manchas de oxidação e pites escurecidos de corrosão, pertence a um volume confinado onde não há preenchimento de óleo e, sim de ar, por conseguinte, sujeita à formação de umidade ou de ions oxigenados⁽⁹⁾ na temperatura, basicamente ambiente, da própria mola e, terceiro, a trinca originou-se na região das maiores sollicitações trativas.

1. Retificar a superfície inferior (interna à aba), retirando-se todo e qualquer sinal de corrosão, respeitando o limite de até 1 mm de espessura diminuída. Como molas com espessuras diferentes, defletem com valores desiguais, o conjunto a ser montado numa máquina não deve ultrapassar a tolerância de espessura de projeto de $\pm 0,2$ mm. Por exemplo: se o pite mais profundo do conjunto de molas acarretar em uma retirada de material de 0,7 mm, todas as demais molas do mesmo conjunto deverão ser usinadas igualmente (dentro da tolerância).

2. Para evitar ou, na pior das hipóteses, postergar enormemente o ressurgimento de pites, após a retífica das molas prato impregnar com pincel a superfície inferior das molas com graxa MOLYKOTE Longterm 2 Plus. Esta graxa apresenta excepcional aderência, com ponto de gota a 180°C, e protege contra corrosão, a qual pretendemos prevenir. A mesma deverá ser aplicada apenas nesta superfície, não devendo, portanto, ter qualquer contato com o óleo do mancal da unidade visto que ficará confinada na câmara de ar formada entre esta superfície e a cruzeta do mancal.

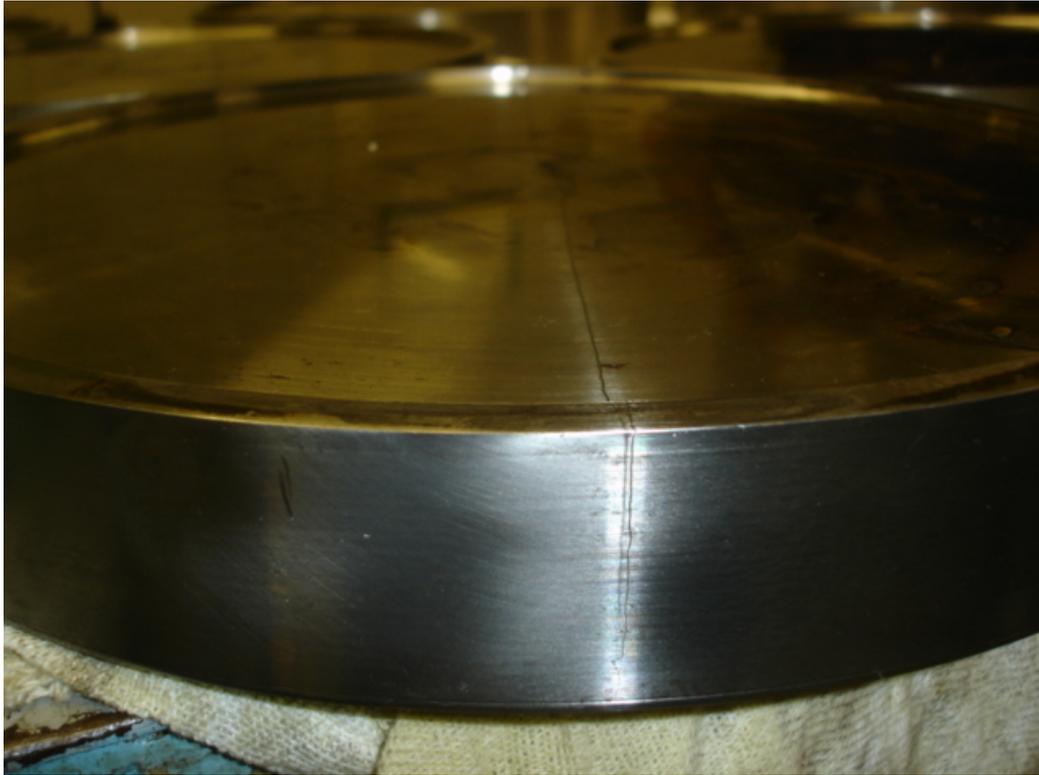
fratura plena da mola prato, visto que a trinca foi detectada ainda durante a fase de seu crescimento estável. Justifica-se a não fratura plena da mola prato pelo fato de que a trinca formada foi suficientemente grande para permitir o seu vazamento, o que foi confirmado pelo teste de ultra-som (US), e conseqüente redução da tensão atuante. A Figura 3 mostra a aparente profundidade da trinca na superfície lateral da mola, enquanto a Figura 4 mostra a face superior da mola prato, como encontrada. Desta feita, diferentemente da abordagem anterior, se optou por dar uma tratativa conforme a Mecânica da Fratura Linear e Elástica, introduzindo os conceitos da tenacidade a fratura e de tamanho crítico de defeito. Em outras palavras, pretende-se neste trabalho determinar a menor espessura a que estes elementos podem ser mantidos em operação, ou seja, até quando estes elementos podem ser recuperados, através da retirada destes defeitos superficiais com redução de espessura, sem que a sua integridade estrutural seja afetada, bem como se rever a causa da falha deste componente, que acreditamos ser a mesma para todas as outras falhas havidas no passado.

Figura 3 – Profundidade visual da trinca na superfície lateral da mola.

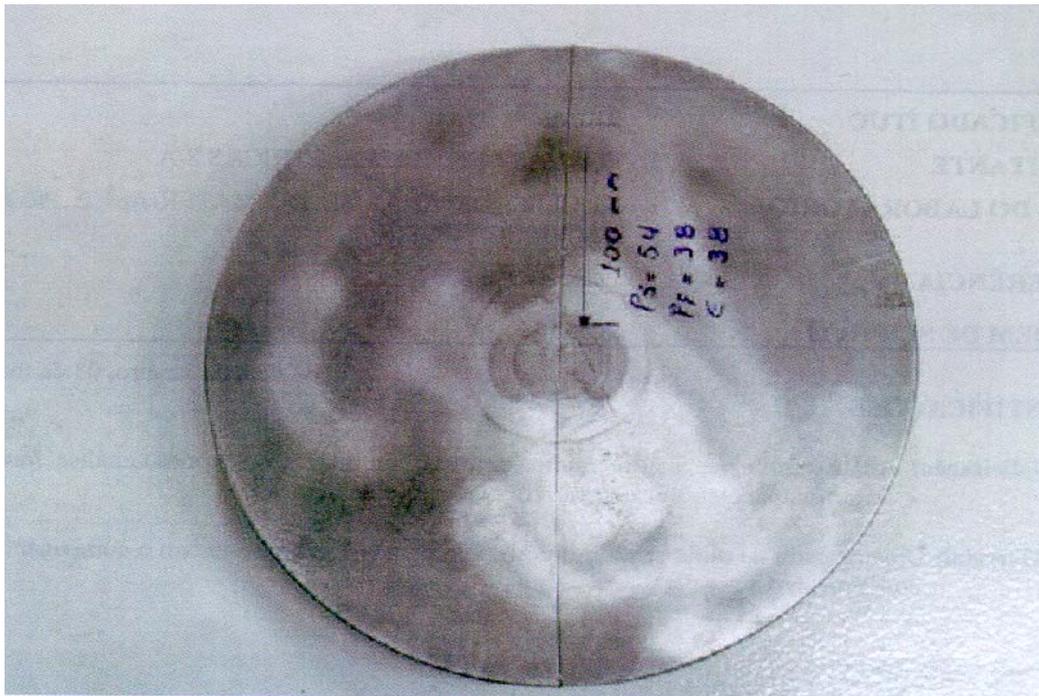
Figura 4 – Face superior da mola prato, como encontrada. Lado mais fechado da trinca.

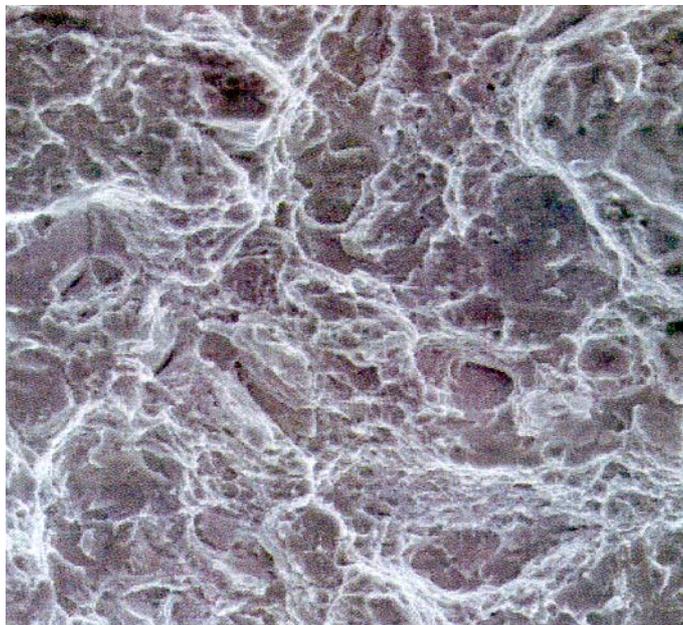
Macroscopicamente, a análise fractográfica revelou que a trinca iniciou-se na parte central da superfície inferior da mola com presença de mecanismos mistos de fratura com características predominantemente frágeis. Por microscopia eletrônica de varredura (MEV), foram observadas no entorno desta região central muitas facetas de clivagem associadas a propagação intergranular da trinca primária e a presença de microcavidades, conforme Figura 9. Este mecanismo praticamente prevaleceu ao longo de toda a fratura.

Figura 9 – Fractografia representativa de uma região próxima à superfície da mola-prato onde a trinca estava mais aberta (embaixo). Áreas apresentando facetas de fratura intergranular, clivagem e microcavidades.⁽⁷⁾

2. A ruptura da mola prático se deu por um mecanismo de fratura frágil, onde não foram encontradas evidências de fadiga, nem macroscopicamente, através das "marcas de praia", nem microscopicamente, através da presença de estrias, que seriam obrigatoriamente existentes em um processo de fadiga para um aço com a dureza observada. Tal fato contraria o relatório,⁽¹⁾ o qual atribui a falha das molas, ocorrida na época, à fadiga devido à nucleação da trinca ocasionada por um agente externo agressivo.
