Tema: Corrosão

AVALIAÇÃO DE DANOS POR H₂S EM TUBULAÇÕES DE AÇO CARBONO API 5L GRB E API 5LX 42 DE LINHAS DE GÁS*

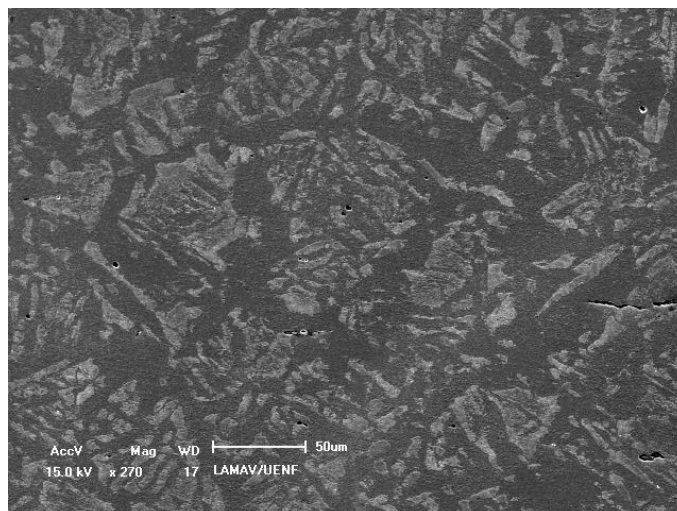
Figura 1. Microestrutura presente na região entre metal base e ZTA do tubo. (MEV)

A Figura 1 evidencia a presença de ferrita pró-eutetóide e perlita na microestrutura na região da ZTA mais próxima ao metal base. A Figura 2 mostra que a microestrutura na região da ZTA mais próxima ao cordão de solda sofreu maiores alterações devido ao calor, o que é evidenciado principalmente pela morfologia dos grãos. Nesta região, além da ferrita e da perlita, é possível ainda identificar a presença de ferrita acicular [5].

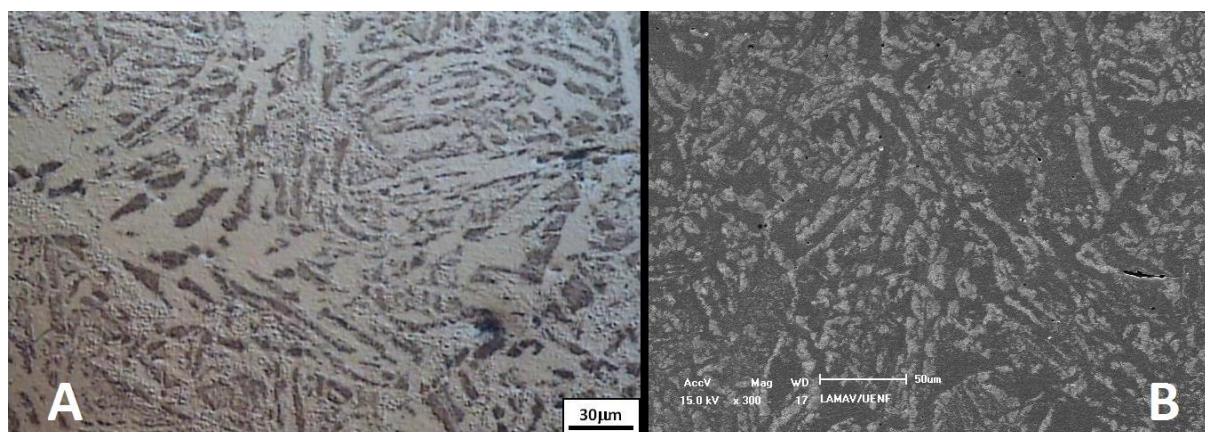
Figura 2. Microestrutura da ZTA do tubo nas proximidades da ZF observadas por microscopia ótica em aumento de 200x (A) e microscopia eletrônica de varredura (B).

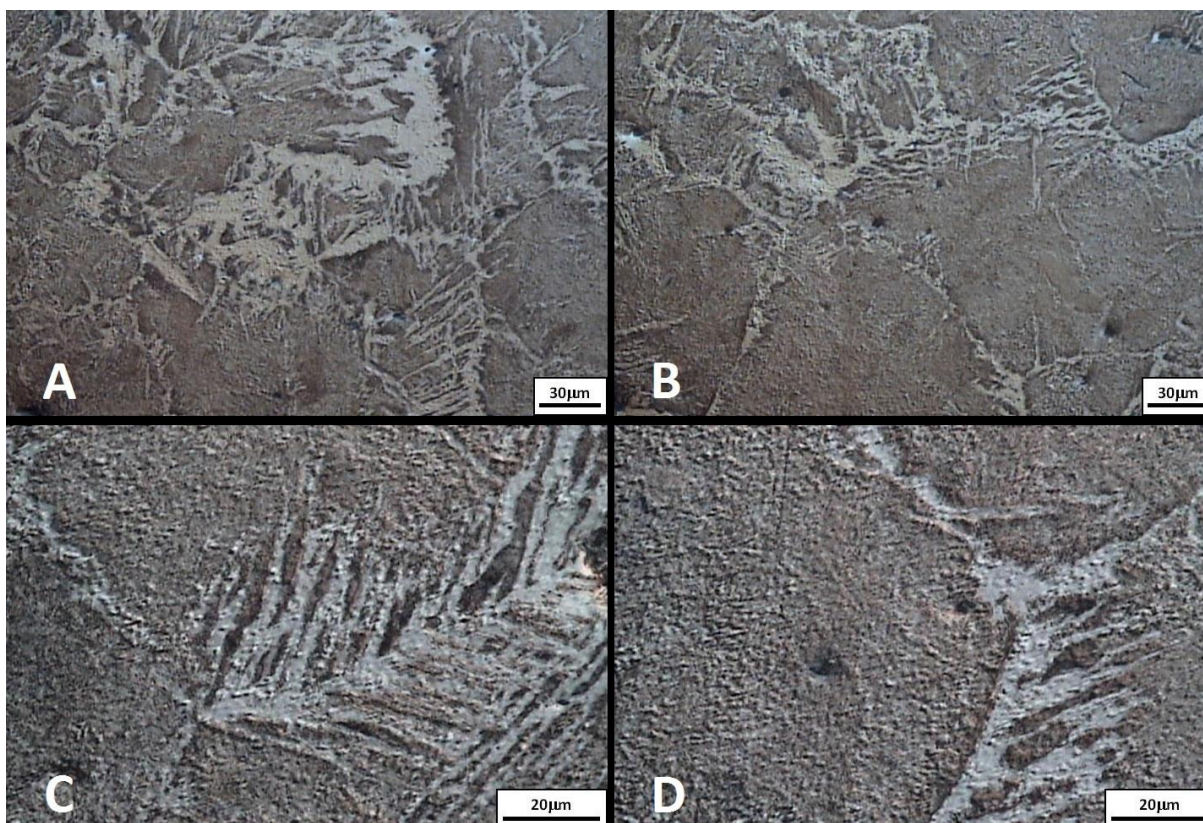
A microestrutura da ZTA do flange apresentou-se diferente daquela observada do lado do tubo. A Figura 3 revela a presença de ferrita e, principalmente, de perlita na microestrutura desta região (A e B). Além disso, são observadas estruturas com morfologia alongada tanto no interior quanto nos contornos de grão (C e D), possivelmente ferrita acicular e bainita, típicas de resfriamento rápido.

Figura 3. Microestrutura da ZTA do flange observada por microscopia ótica. Aumentos de 200x (A, B) e 500x (C, D)

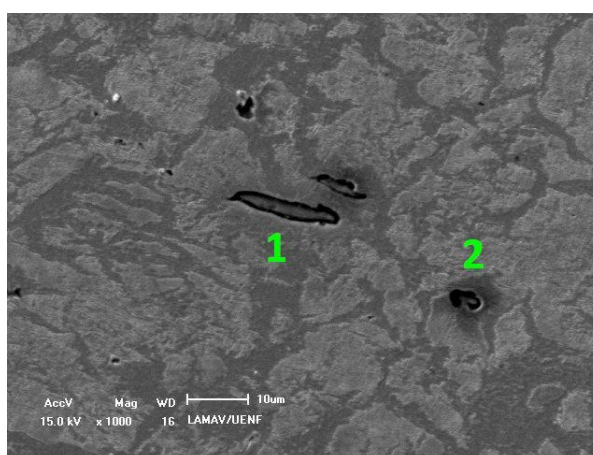
A Figura 4 mostra a presença de micro-inclusões na ZTA do flange, em região mais próxima ao metal base, e as Figuras 5 e 6 mostram os resultados da análise química pontual realizada sobre essas micro-inclusões.

Figura 4. Micro-inclusões presentes na ZTA do flange. (MEV)

A partir dessa análise, conclui-se que as partículas observadas na

microestrutura da ZTA do flange decorrem do processo de fabricação do aço. O manganês é um elemento comumente adicionado durante o processo de fabricação para combinar-se com o enxofre, formando sulfeto de manganês (MnS), a fim de evitar a fragilização causada por este elemento. O enxofre, por sua vez, provém da matéria-prima utilizada para a fabricação do aço [6].

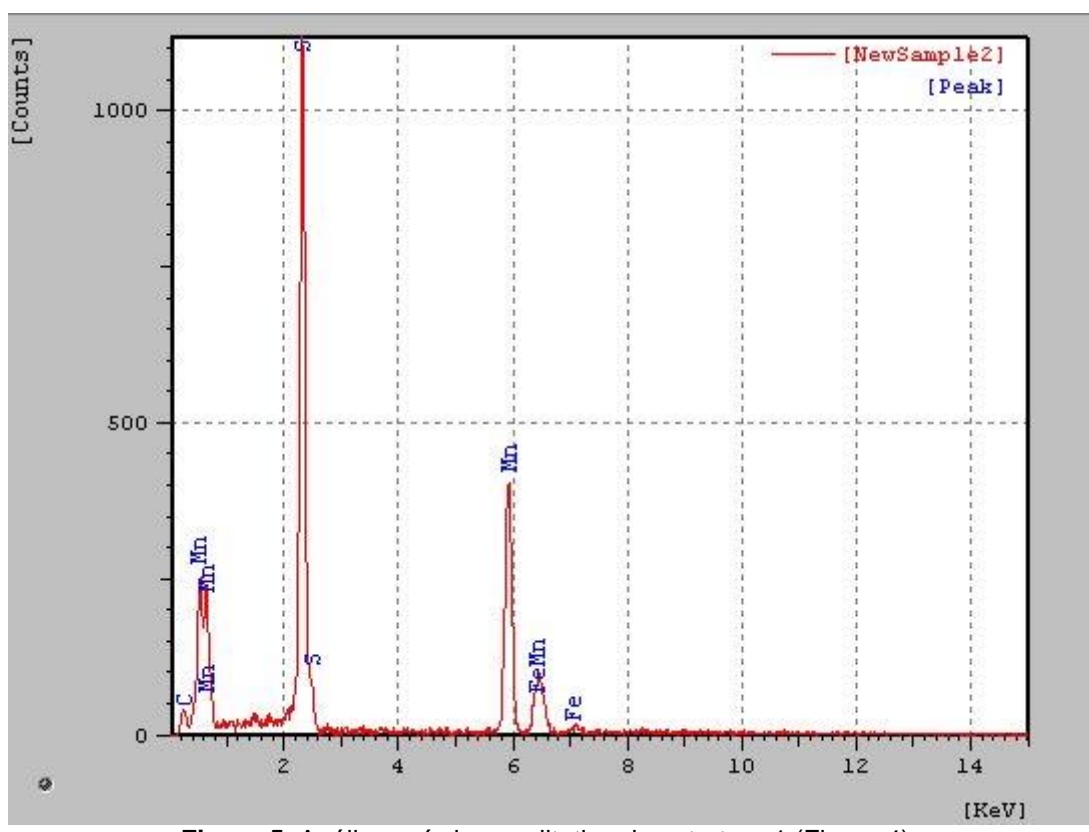
Figura 5. Análise química qualitativa da estrutura 1 (Figura 4).

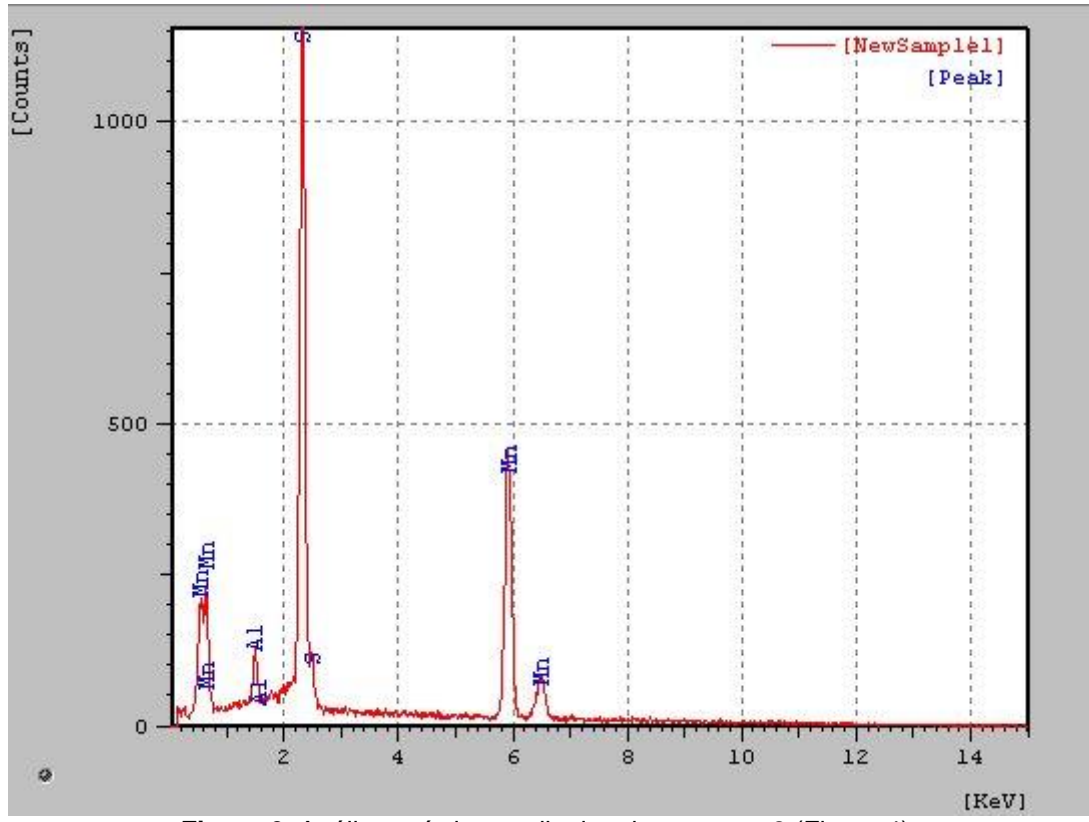
Figura 6. Análise química qualitativa da estrutura 2 (Figura 4).

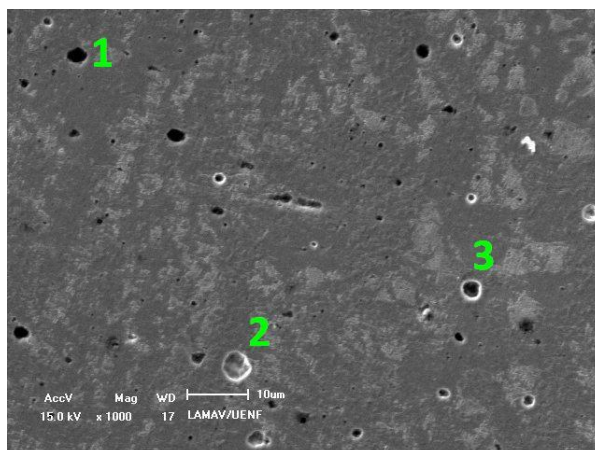
Figura 7. Micro-inclusões presentes na ZF da junta soldada. (MEV)

Na Figura 7 observa-se a microestrutura da ZF apresentando uma grande dispersão de partículas esféricas e muito distintas. Essas estruturas também foram analisadas quimicamente e os resultados são apresentados nas Figuras 8, 9 e 10.

Durante o procedimento de soldagem, para o enchimento, foi utilizado o eletrodo AWS A5.1 E7018, conforme indicado pela *American Welding Society* (AWS). Este eletrodo possui revestimento básico, composto basicamente por pó de ferro (25 a 40%), carbonato de cálcio – CaCO_3 (15 a 30%), fluorita – CaF_2 (15 a 30%) e apresenta, ainda: silício, manganês, alumínio, potássio e sódio [7,8]. Essa composição está de acordo com a análise química realizada sobre as micro-inclusões presentes na ZF, indicando que as mesmas provêm do revestimento do eletrodo utilizado durante a soldagem.

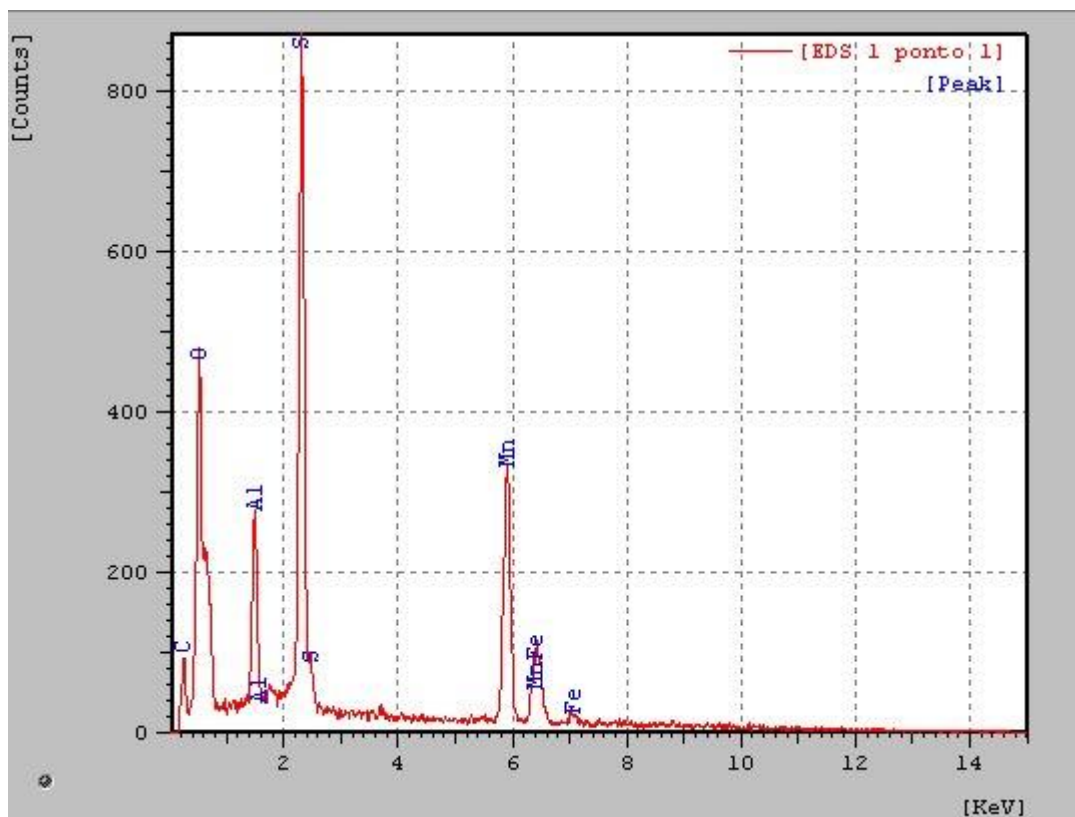
Figura 8. Análise química qualitativa da estrutura 1 (Figura 7).

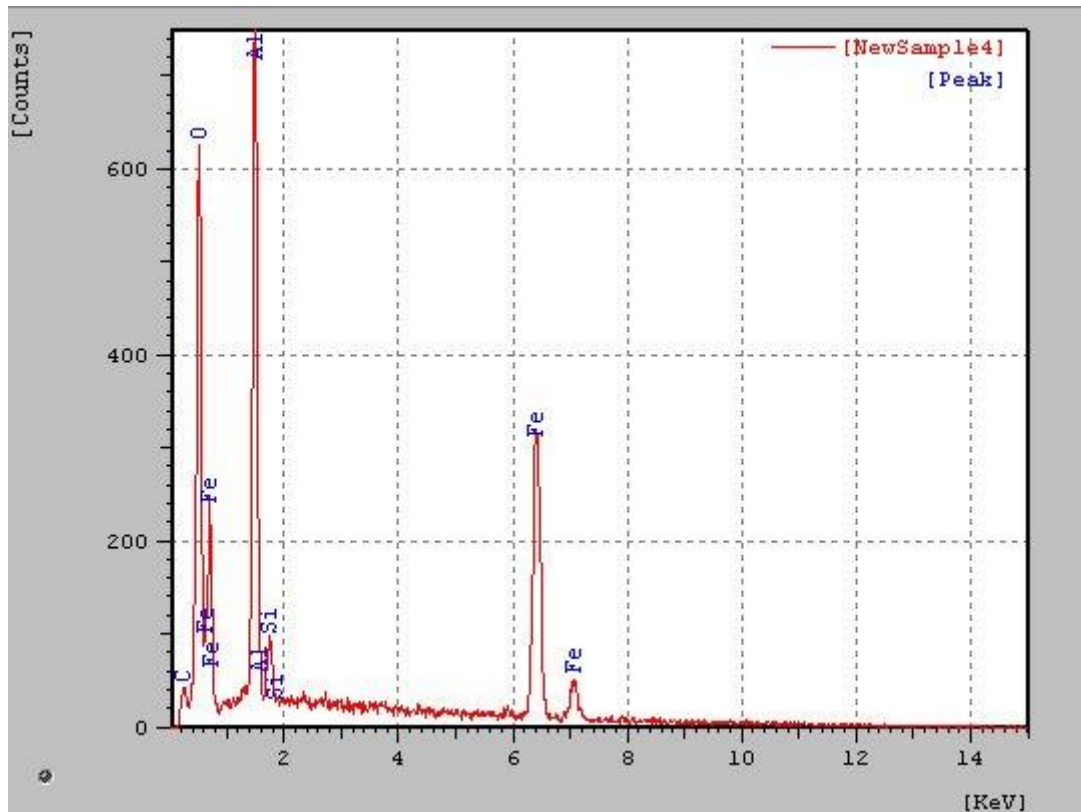
Figura 9. Análise química qualitativa da estrutura 2 (Figura 7).

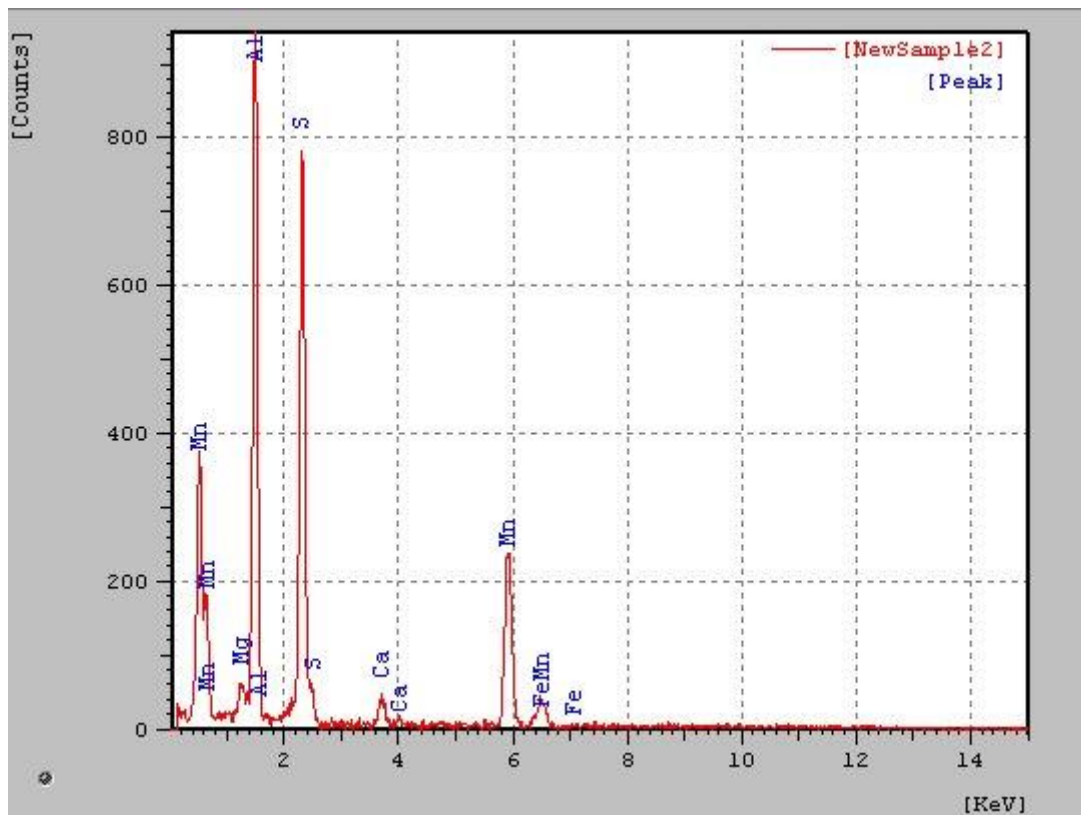
Figura 10. Análise química qualitativa da estrutura 3 (Figura 7).
