# CARACTERIZAÇÃO DE DEFEITOS EM JUNTAS ADESIVAS DE DUTOS COMPÓSITOS UTILIZANDO MICROTOMOGRAFIA 3D\*

## CHARACTERIZATION OF DEFECTS IN ADHESIVE JOINT ON COMPOSITE PIPES USING 3D MICROTOMOGRAPHY

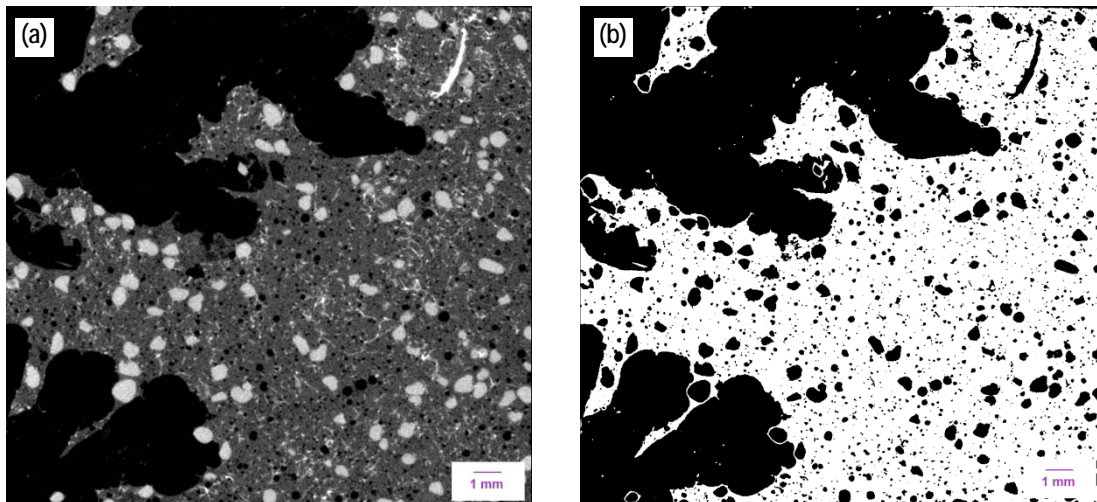
As Figuras 2a e 2b apresentam uma “fatia” transversal da amostra estudada antes e após a segmentação. Podemos claramente observar a presença do defeito denominado falta de adesivo assim como, devido ao coeficiente de atenuação dos materiais, a sílica presente na composição do adesivo utilizado, destacada como pontos claros.

**Figura 2.** (a) Imagem em tons de cinza de uma “fatia” transversal da amostra, (b) Imagem binarizada após o pré processamento e determinação do threshold, neste caso 36, da “fatia” da Figura 2(a).

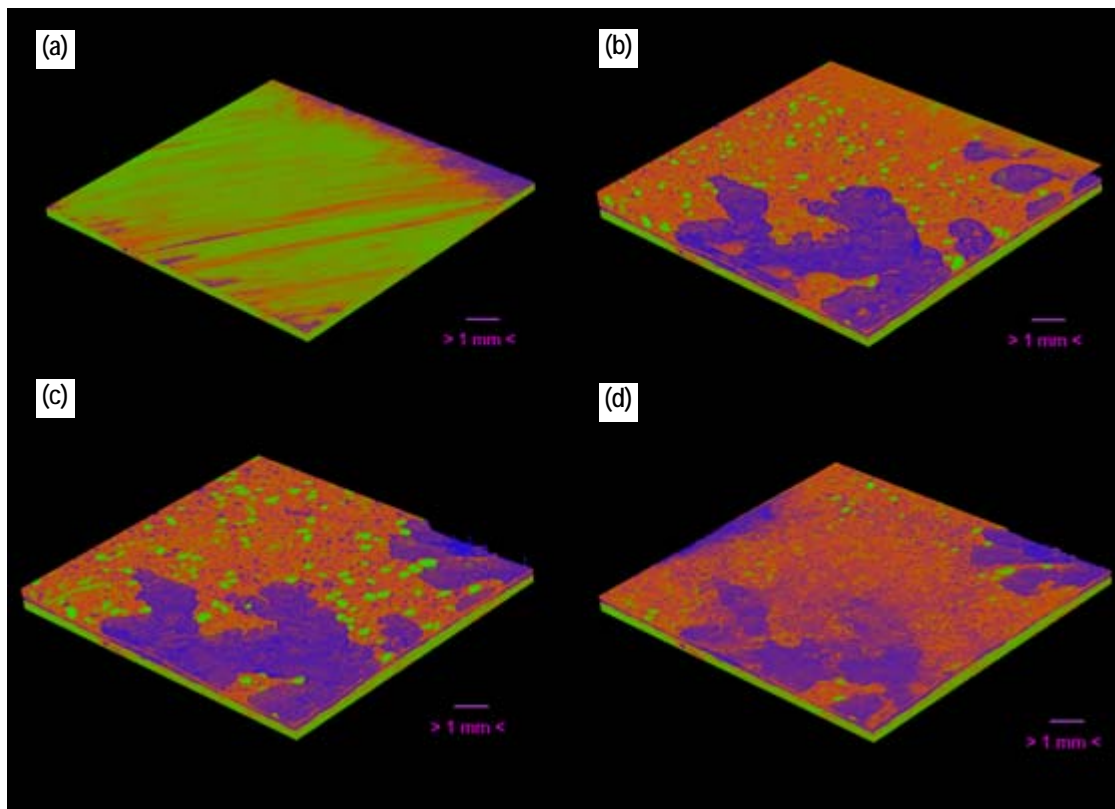
A análise do interior do corpo de prova é possível a medida que camadas (fatias) da imagem tridimensional são removidas conforme pode ser observado na Figura 4. De acordo com a densidade do material, diferentes graus de atenuação são observados. O duto compósito está representado pela cor verde, a junta adesiva pela cor vermelha e os poros (vazios) pela cor azul. Nas imagens da Figura 4 podem ser vistos pontos verdes na junta adesiva, porém estes não fazem parte do duto compósito e aparecem devido à similaridade na densidade de elementos que compõe o adesivo.

**Figura 4.** Sequência de imagens onde foram retiradas “fatias” para análise do interior da amostra, iniciada no duto compósito em contato com a junta adesiva (a) passando pelo interior do adesivo (b)(c)(d).

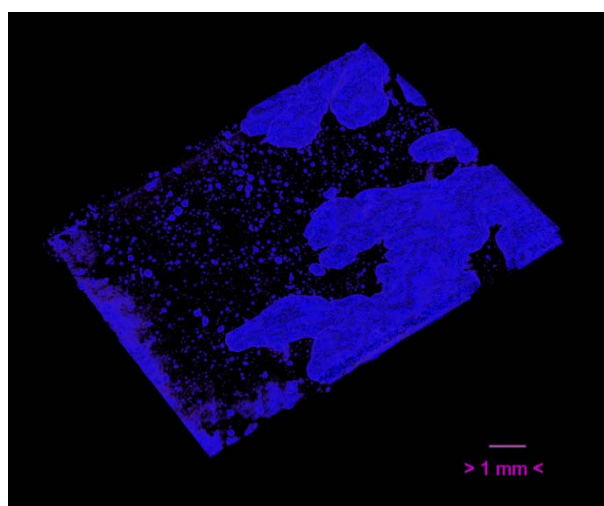
A Figura 5 é referente a caracterização (segmentação) dos defeitos. Pode-se observar as regiões com falta de adesivo decorrentes dos defeitos, porém não pode-se observar a falta de adesão. A segmentação dos defeitos permite a análise da fração de vazios existentes na amostra.

**Figura 5.** Imagem da segmentação tridimensional dos vazios na junta adesiva.

A Tabela 2 mostra os resultados obtidos pelo sistema de análise de dados CTan onde foi possível determinar o volume de vazios. Para a amostra analisada no presente trabalho, o percentual do volume de vazios foi de 30,91%.

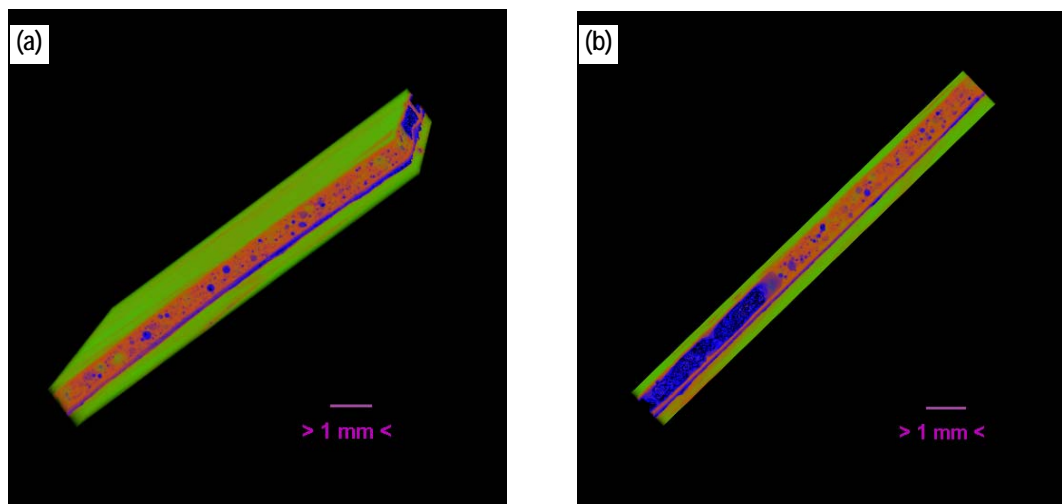
Apesar de ser uma amostra onde o defeito simulado foi a falta de adesão, ambos ficam explícitos nas imagens tridimensionais. A Figura 6(a) deixa evidente a predominância da falta de adesão, assim como a Figura 6(b) reporta ao caráter misto dos defeitos.

**Figura 6.** Imagens tridimensionais onde podem ser observados os defeitos: (a) Falta de adesão, (b) Falta de adesão e falta de adesivo.
