CARACTERIZAÇÃO DO DEFEITO DE SUJEIRA SUPERFICIAL (0SUJ) EM CHAPAS METÁLICAS DE AÇO - PLTCM *

CHARACTERIZATION OF THE DEFECT OF SURFACE DIRT (0SUJ) ON METAL STEEL SHEETS - PLTCM

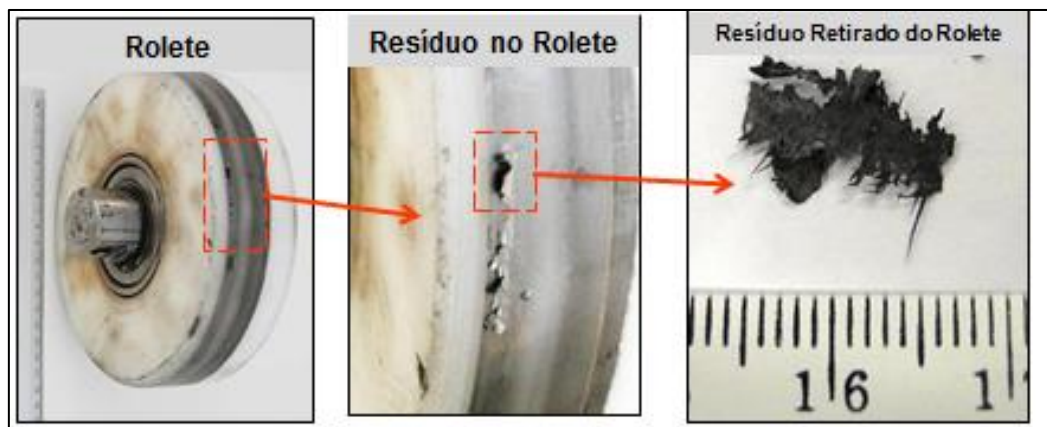
Os roletes mostrados na figura 6, são pequenos rolos que permite o direcionamento da chapa metálica de aço para o processo de laminação, sua composição é de Nylon, sendo destes removidos as partículas para este estudo.

Figure 6. Rolete do Rolo Virador com partículas do defeito OSUJ.⁽⁸⁾

Sendo assim, foi implementado novos roletes tipo PU “composto de polipropileno” no rolo virador, trocado o inibidor e implementado limpezas periódicas nos roletes.

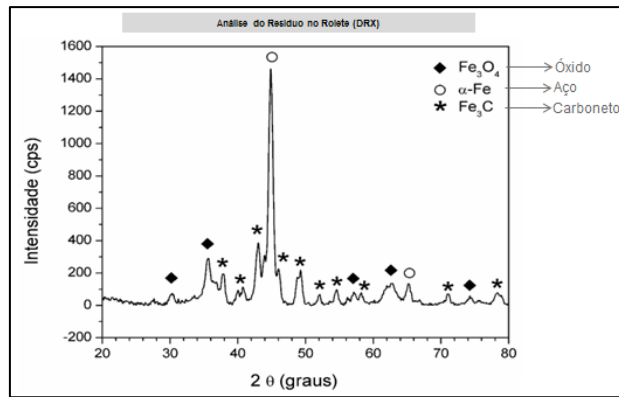
O gráfico ilustrado na figura 11 apresenta o resultado da análise de difração de raios-X do resíduo no rolete. Verifica-se a presença das fases α-Fe, do óxido de ferro Fe₃O₄ e da cementita (Fe₃C), provavelmente, oriundo da superfície da chapa após decapagem.

Figure 11. Análise do resíduo no rolete (DRX).⁽⁸⁾

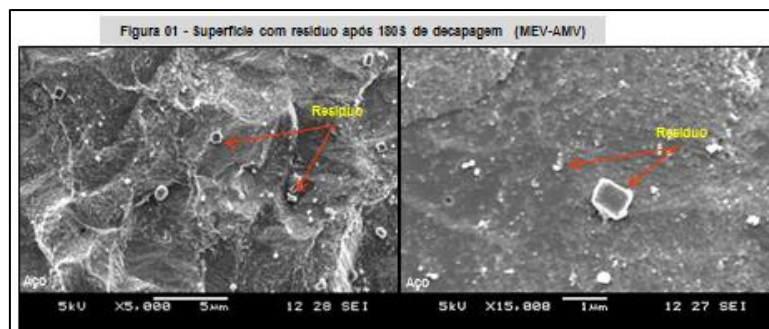
A morfologia vista na figura 13 sugere a presença de partículas não aderentes e uniformes na superfície da amostra decapada, com morfologia apresentando como característica principal a presença de carboneto de titânio, isto pode ser comprovado através da análise por MEV.

Figure 13. Fotografia da superfície com resíduo via MEV.⁽⁸⁾

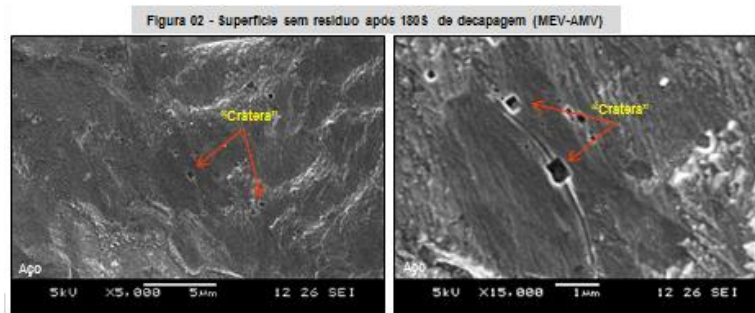
Na amostra onde foi efetuada limpeza após decapagem verifica-se a presença de “crateras” com aspecto semelhante aos precipitados verificados na amostra com resíduo na superfície mostrados na figura 14, isto pode ser comprovado através da análise por MEV em concordância com a análise de EDS. Observa-se também uma morfologia de aspecto oriundo de uma corrosão por superdecapagem.

Figure 14. Fotografia da superfície sem resíduo via MEV. ⁽⁸⁾

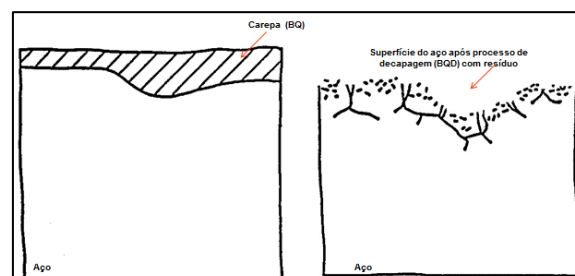
A formação do OSUJ ocorre através de um processo de dissolução seletiva proporcionada pela solução decapante na chapa sendo representado pelas duas imagens da figura 16, decorrente do processo de decapagem, e esta se agrava quando a chapa é submetida a um tempo de decapagem maior, bem como, quando há uma deficiência inibitiva na solução decapante.

Figure 16. Ilustração da superfície da chapa metálica de aço. ⁽⁸⁾

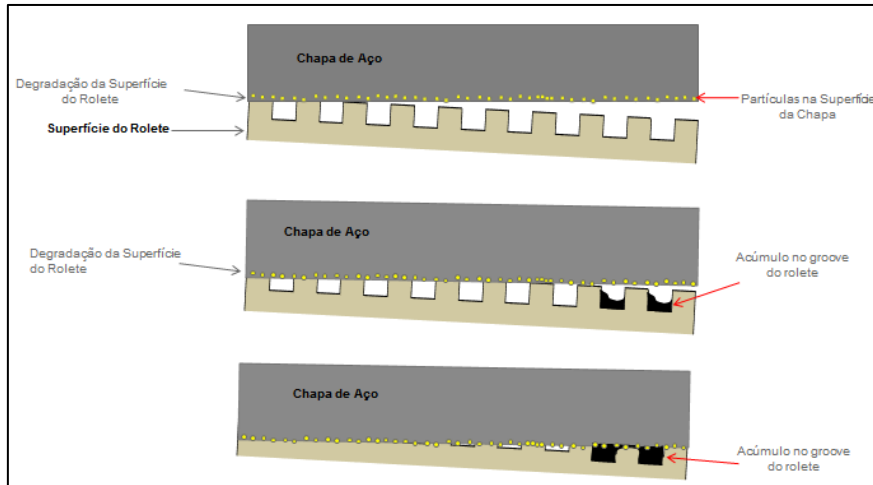
Podendo assim, ser esquematizado o mecanismo de geração do resíduo na superfície do rolete e seu desprendimento na chapa metálica de aço a posteriori, conforme ilustrados em três desenhos esquemáticos visualizados na figura 17.

Figure 16. Esquema da geração do OSUJ. (8)

- ✓ O resíduo encontrado no rolete, responsável por gerar o defeito “OSUJ”, provém da degradação da superfície do rolete, somado ao acúmulo de partículas oriundas da superfície da chapa de aço após decapagem.
- ✓ A baixa eficiência de inibição favorece o fenômeno denominado como superdecapagem “remoção do metal base no processo de decapagem”; promovendo assim, maior geração de carbonetos (não dissolvidos no ácido), favorecendo a geração de resíduo no rolete e conseqüente desprendimento na chapa metálica de aço.
